**COSTOS ASOCIADOS AL REFUERZO ESTRUCTURAL DE PILARES DE  
HORMIGÓN ARMADO EN ETAPA DE OBRA GRUESA: CASO DE LA OBRA  
CENTRO MÉDICO INDEPENDENCIA.**

Proyecto de Título para optar al Título de Constructor Civil

Estudiante:  
Daniel Alejandro Jofré Santana

Fecha:  
Mayo 2020  
Santiago, Chile

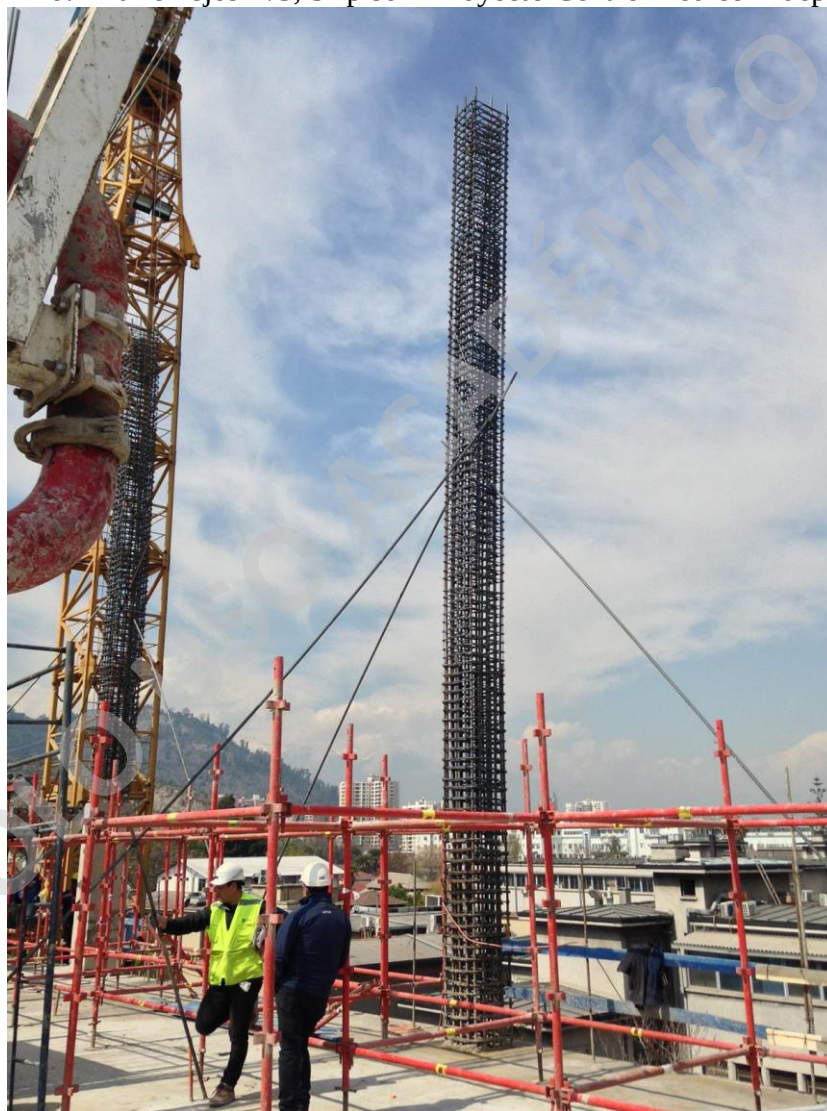
**Imagen N° 6:** Pilar en ejes B/3, 5° piso – Proyecto Centro Médico Independencia.

También podemos deducir que las armaduras de estos pilares se encontraban construidas hasta el empalme de 2 metros indicado en el nivel del 7° piso, por la altura que presentaban por sobre el nivel de la losa del 5° piso. Además de estos pilares, se encontraba construida la armadura del pilar ubicado en los ejes B/3, cuya imagen se presenta a continuación, y nos permite hacernos una idea de cómo se encontraban los pilares afectados antes del incidente, ya que corresponde a la misma tipología de pilar según el proyecto de ingeniería y se encontraba construido hasta el mismo nivel que éstos.

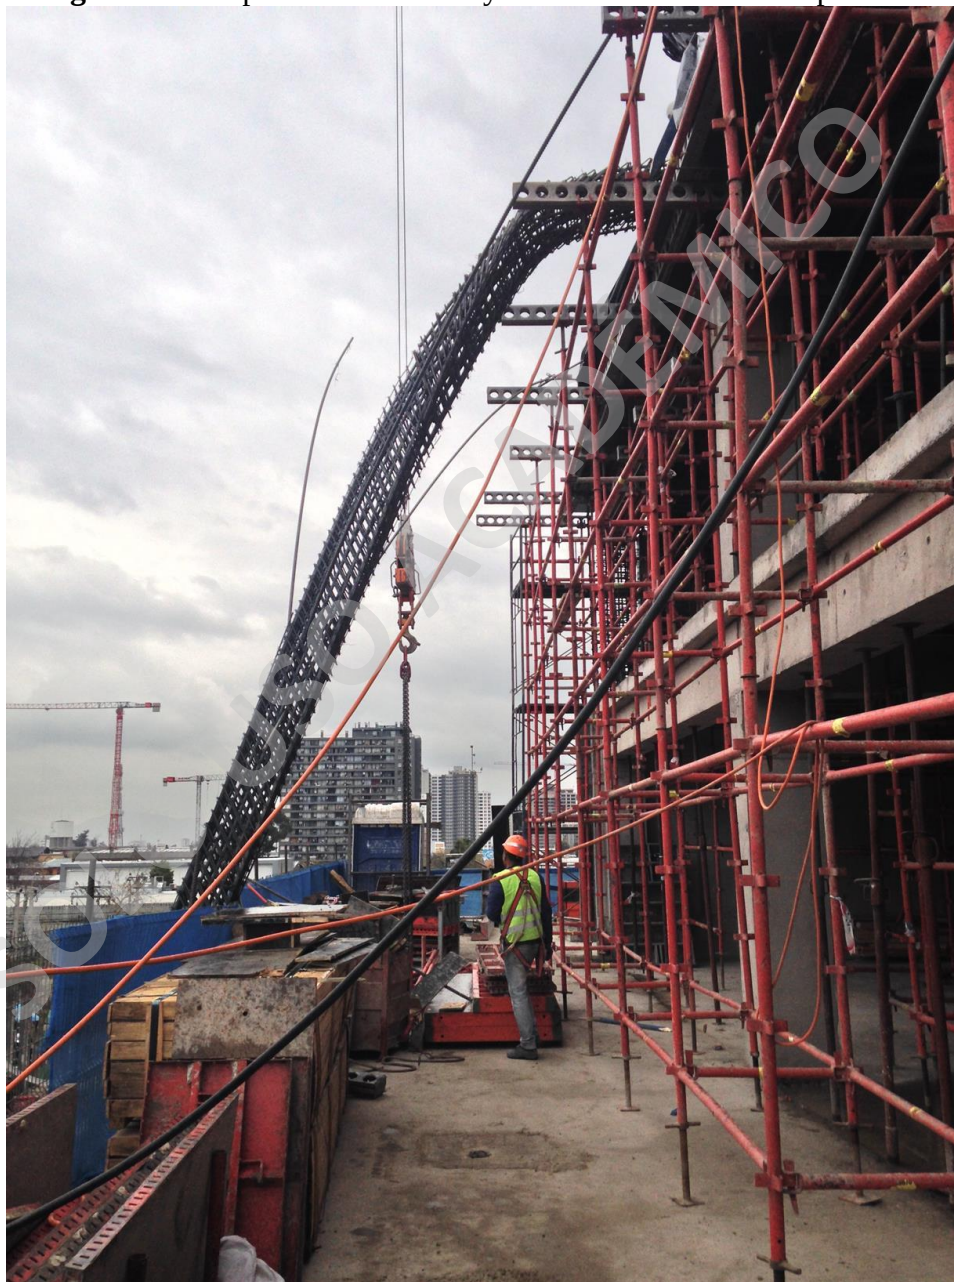
El incidente consistió en el volcamiento de ambas estructuras hacia el exterior del edificio, con la deformación plástica del sistema de barras cabezales de cada pilar debido a la acción de su propio peso, y puede ser atribuido a la acción conjunta de diversos

factores: la aplicación de una fuerza lateral; la deficiencia del sistema de arriostramiento; la excesiva esbeltez de la estructura, lo cual explicaría una menor estabilidad del sistema y cuya incidencia explicaremos más adelante en el capítulo IV. Es importante señalar que todas las armaduras de la obra son confeccionadas con barras de acero A 63-42 H. Las imágenes a continuación muestran el efecto que tuvo el incidente en las armaduras de estos pilares, las fotografías fueron tomadas pocos minutos después de lo acontecido.

**Imagen N° 7:** 3° piso lado sur – Proyecto Centro Médico Independencia.

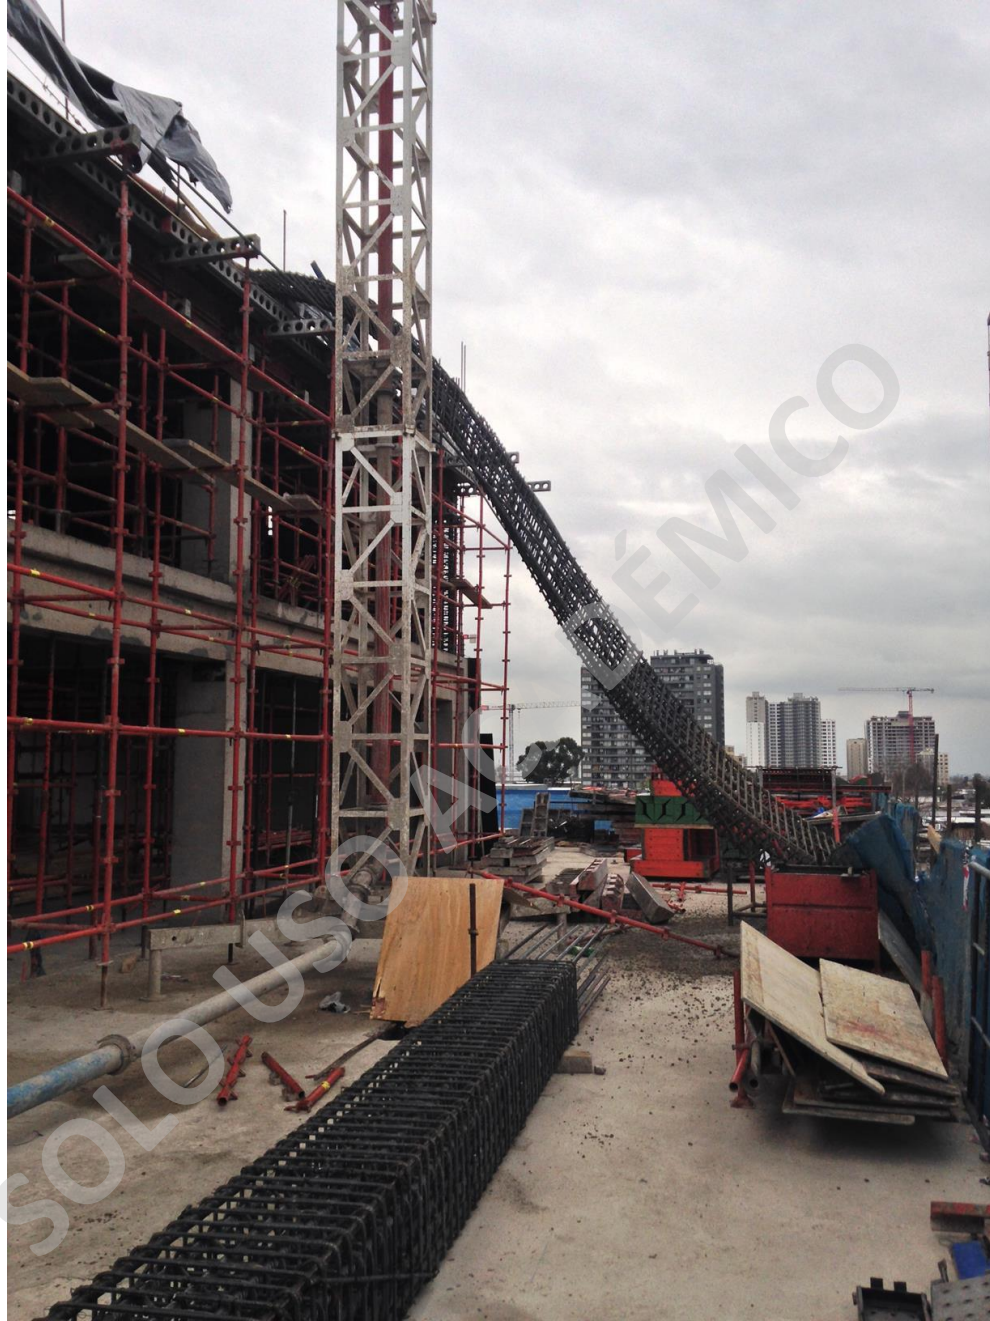
**Imagen N° 8:** 3° piso lado norte – Proyecto Centro Médico Independencia.

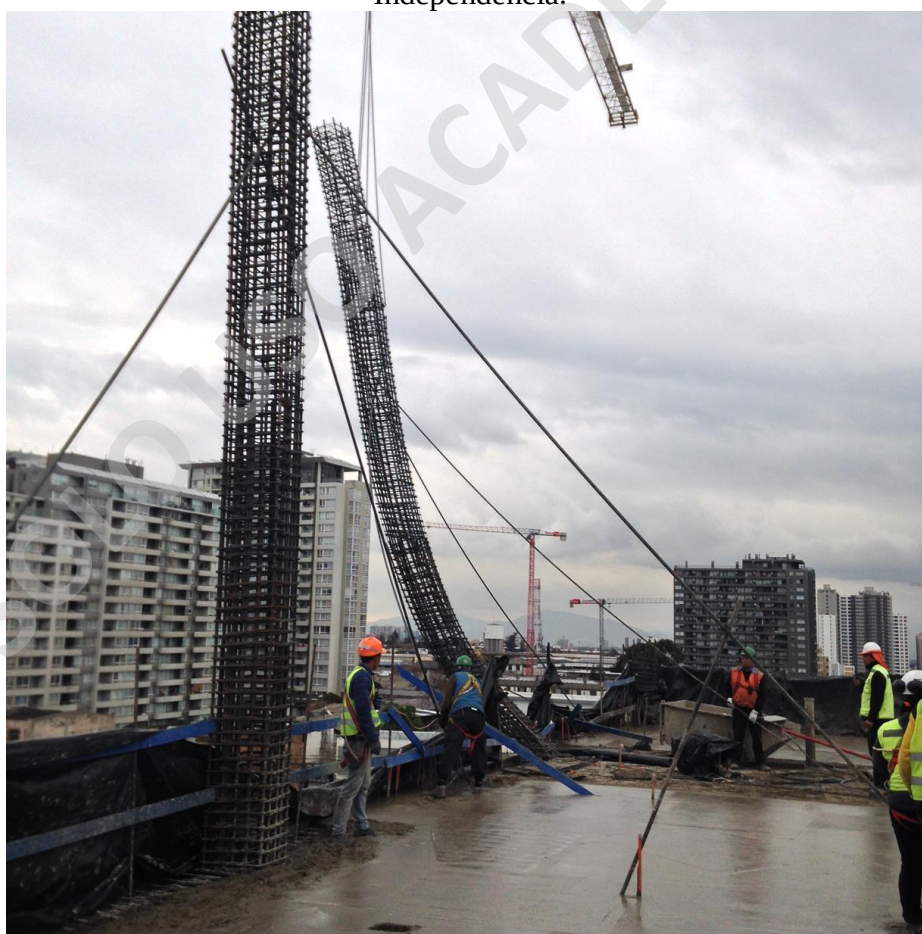
**Imagen N° 9:** Izaje del pilar en ejes B/2, 5° piso – Proyecto Centro Médico Independencia.

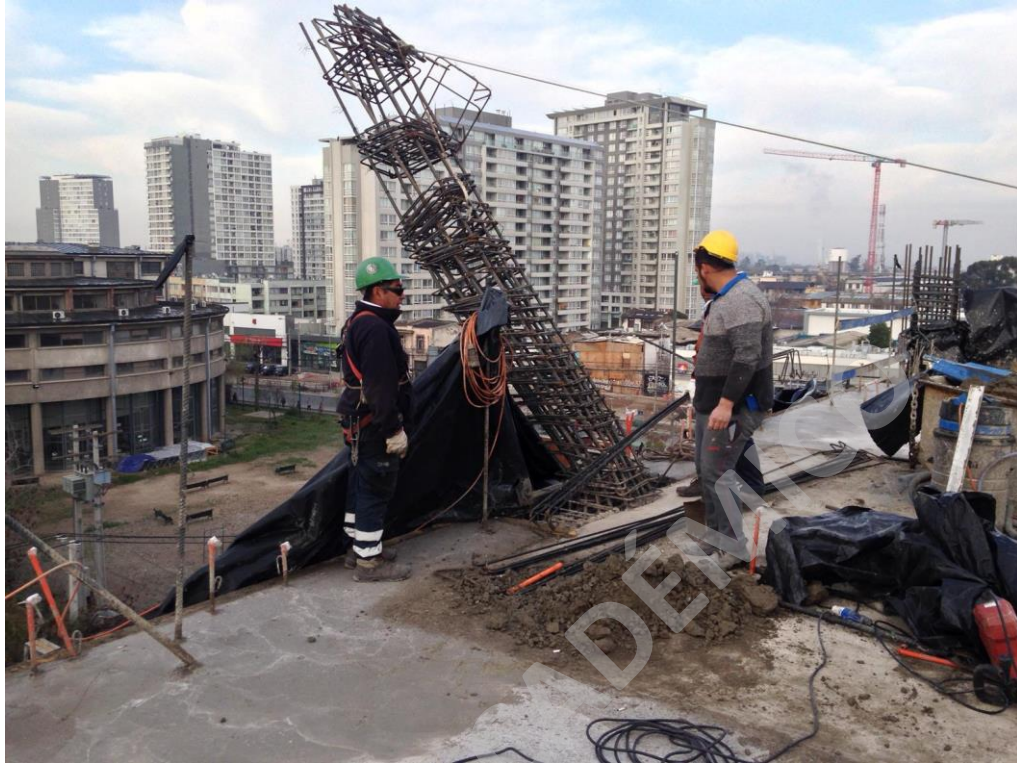
**Imagen N° 10:** Pilar en ejes B/2, 5° piso – Proyecto Centro Médico Independencia.

Los cabezales fueron cortados para ser enderezados. Las longitudes de los nuevos empalmes disponibles fueron medidas en terreno: para el pilar en ejes A/2 la longitud de empalme más desfavorable fue de 122 centímetros; para el pilar en ejes B/2 fue de 87 centímetros. Debido a la longitud insuficiente de estos empalmes y la deformación de los cabezales a nivel de la losa, el diseño de reparación del ingeniero calculista contempla la intervención de la estructura a partir del nivel inferior, es decir, a partir del nivel de la losa del 4° piso hacia arriba.

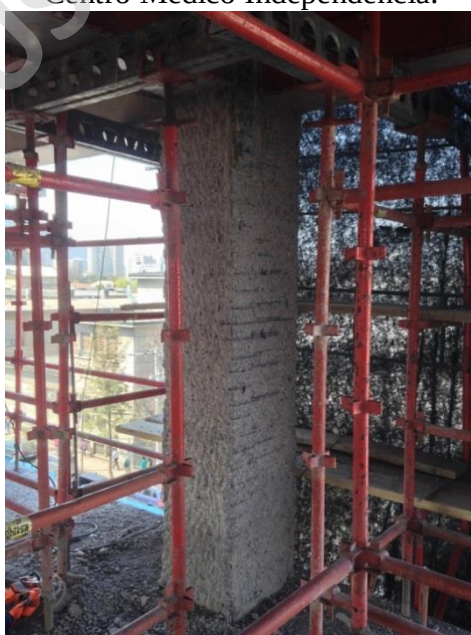
**Imagen N° 12:** Superficie de pilar con 100% de rugosidad, ejes B/2, 4° piso – Proyecto Centro Médico Independencia.

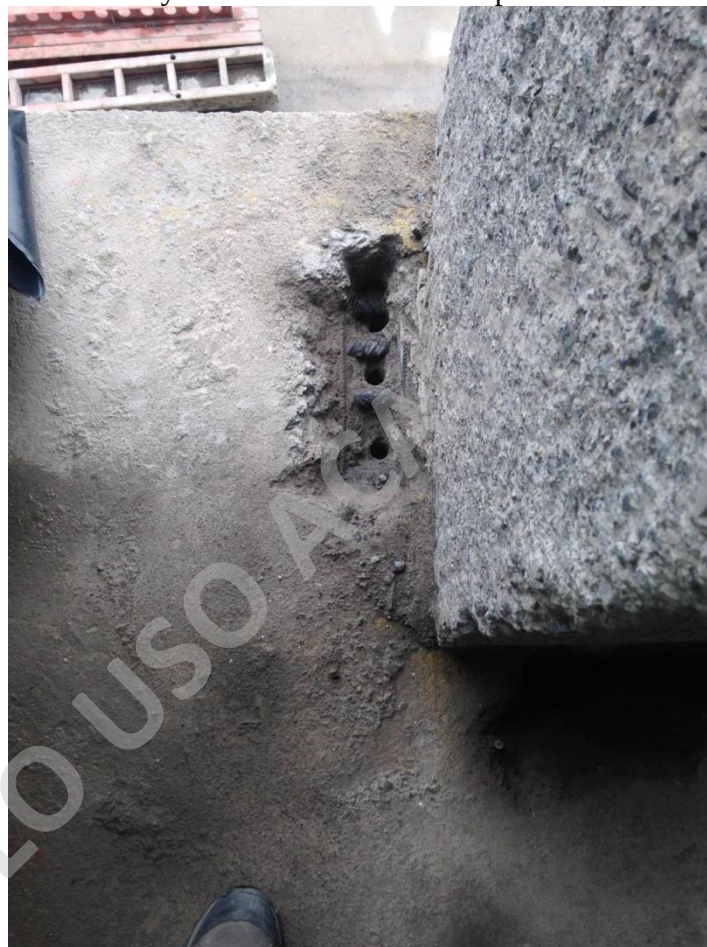
**Imagen N° 13:** Perforación de losa 4° piso para inyección de barras cabezales, ejes B/2 – Proyecto Centro Médico Independencia.

Los nuevos cabezales que se agregan fueron proyectados en barras de acero de 22 y 28 milímetros de diámetro, como se aprecia en la imagen n°11. Los de mayor diámetro quedarían a tope contra la losa del 4° piso, pero los de diámetro menor deberían ir inyectados 20 centímetros en esa losa. Para ejecutar esta inyección de barras, se hizo el picado de la losa por el contorno de cada pilar, con el fin de descubrir la traza de las barras existentes y así poder perforar sin dañar estas armaduras.

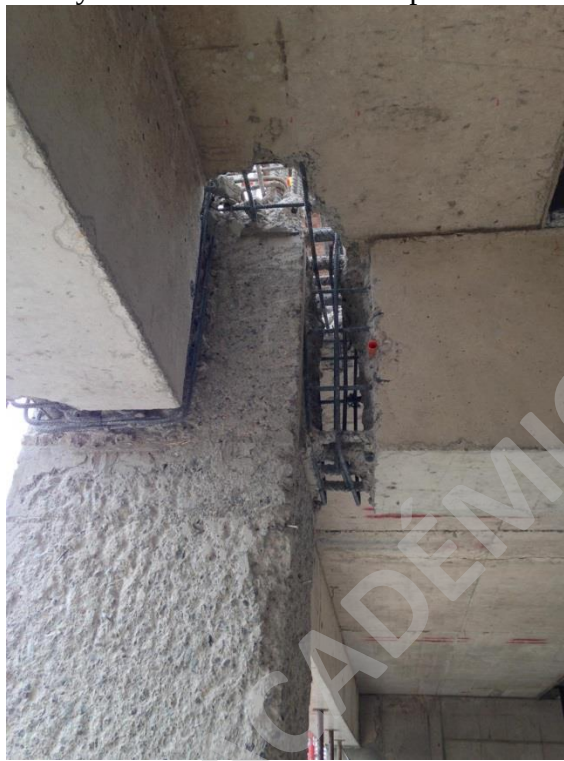
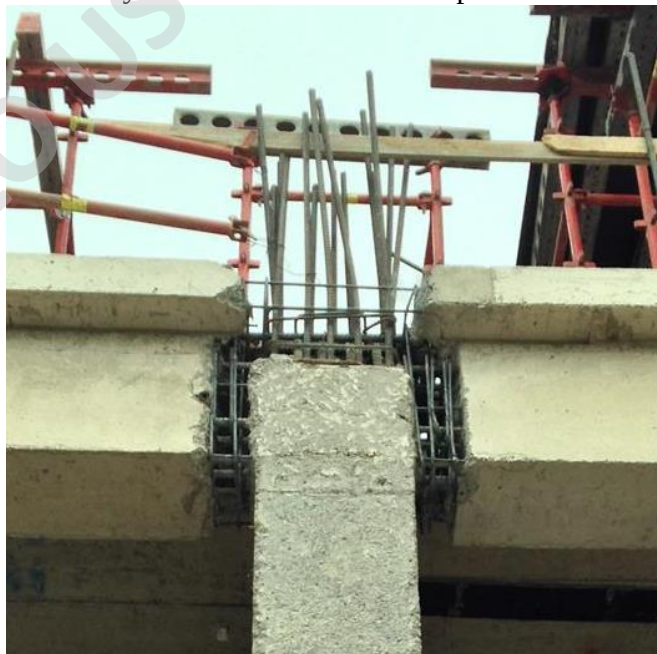
**Imagen N° 14:** Demolición controlada de la losa y vigas en cielo del 4° piso, ejes A/2 – Proyecto Centro Médico Independencia.

Paralelamente, y según lo indicado en la ficha de reparación, se efectuó la demolición controlada de la losa cielo del 4° piso y de las respectivas vigas, con el fin de pasar los nuevos cabezales por el 5° piso a través de las armaduras de ellas hasta la losa del 4° piso. Para esta demolición, el ingeniero calculista indicó el uso de martillo demoledor de 5 kilogramos, con el fin de evitar el daño a las armaduras existentes. Este procedimiento se realizó entre el 26 de Septiembre y el 01 de Octubre.

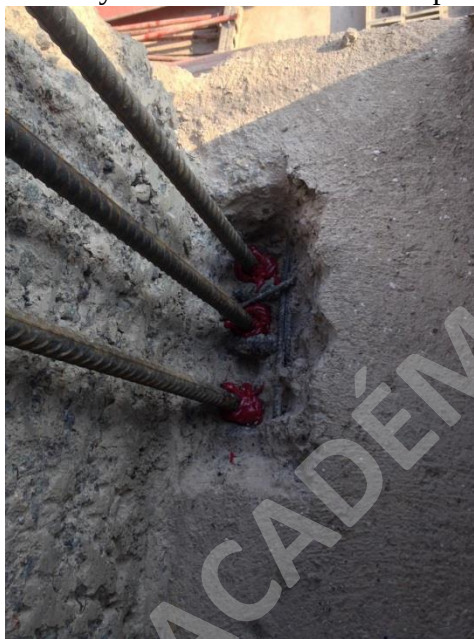
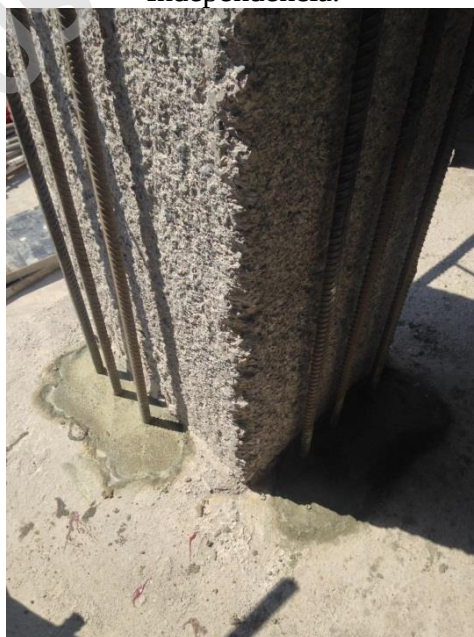
**Imagen N° 16:** Inyección de nuevas barras cabezales con resina epóxica en losa 4° piso, ejes A/2 – Proyecto Centro Médico Independencia.

La inyección de las barras en la losa del 4° piso se completó con la aplicación de resina epóxica de anclaje en las perforaciones y grout de alta resistencia como sello. Esto se ejecutó el día 2 de Octubre.

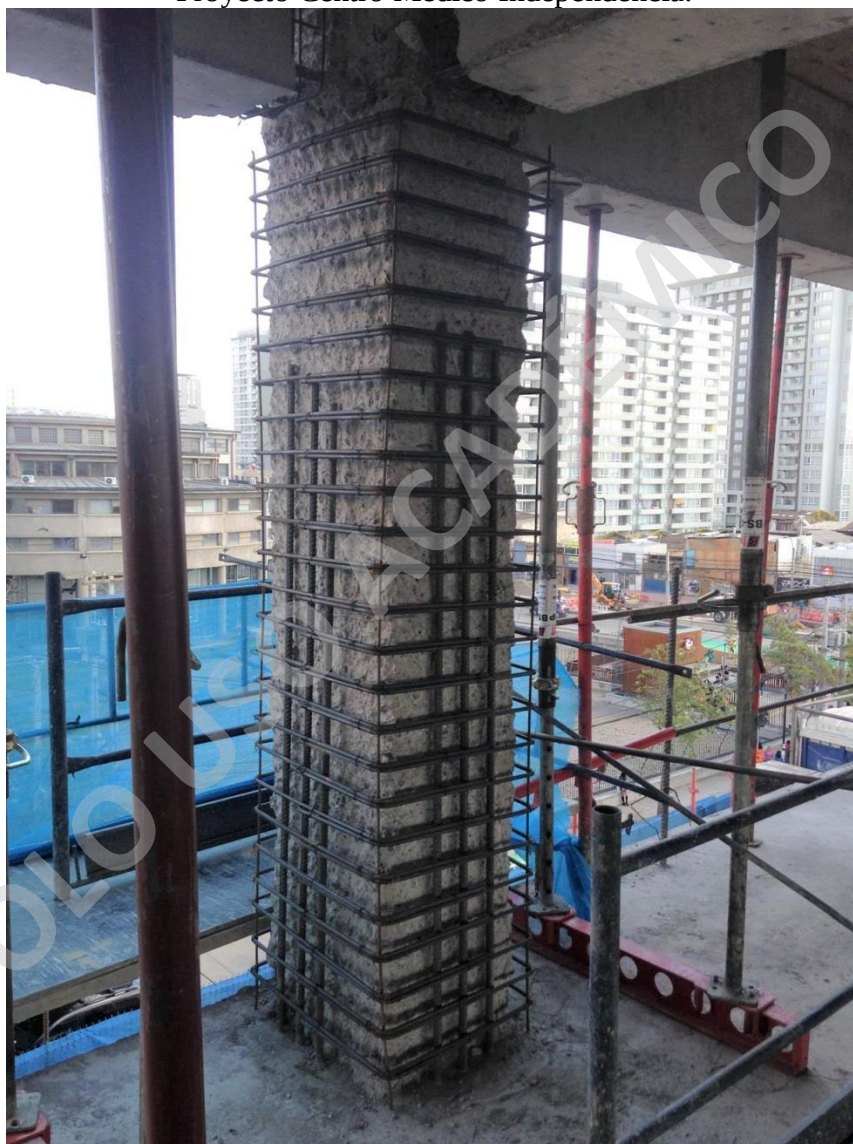
**Imagen N° 18:** Instalación de trabas diámetro 12 milímetros, ejes B/2, 4° piso – Proyecto Centro Médico Independencia.

A continuación se instalaron las trabas de diámetro 12 milímetros, proyectadas como se muestra en la imagen n°11. Para mantenerlas en su lugar, estas trabas se amarraron a una barra de 8 milímetros de diámetro en cada una de sus esquinas. Para esta faena se tuvieron que instalar plataformas por el exterior del edificio frente a cada pilar. Esto se ejecutó para ambos pilares el día 03 de Octubre.

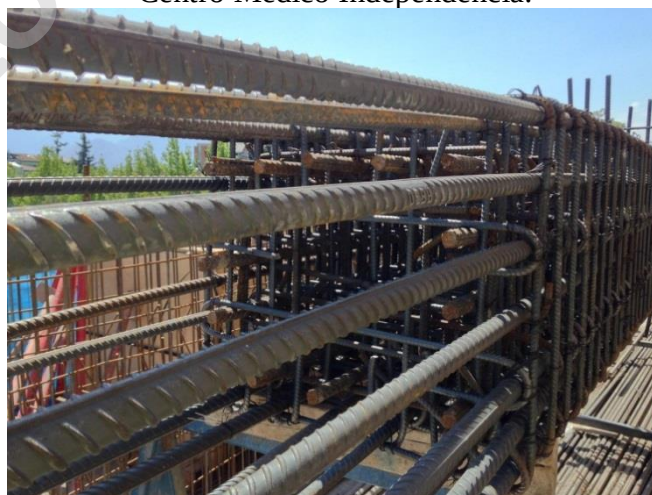
**Imagen N° 21:** Estructura pre armada para pilar en ejes B/2, pisos 4° al 6°, – Proyecto Centro Médico Independencia.

En la imagen n°21 podemos ver los cabezales en 22 y 28 milímetros que van a complementar las armaduras ya instaladas por el perímetro de cada pilar en el 4° piso, los cuales serán bajados entre las armaduras de la losa y las vigas del cielo de ese piso, mientras que en la imagen n°22 se aprecian tanto las armaduras para el 5° piso (de mayor sección) como para el 6° piso (de menor sección, igual a la sección originalmente proyectada para estos pilares). La faena siguiente corresponde al montaje de ambas estructuras pre armadas.

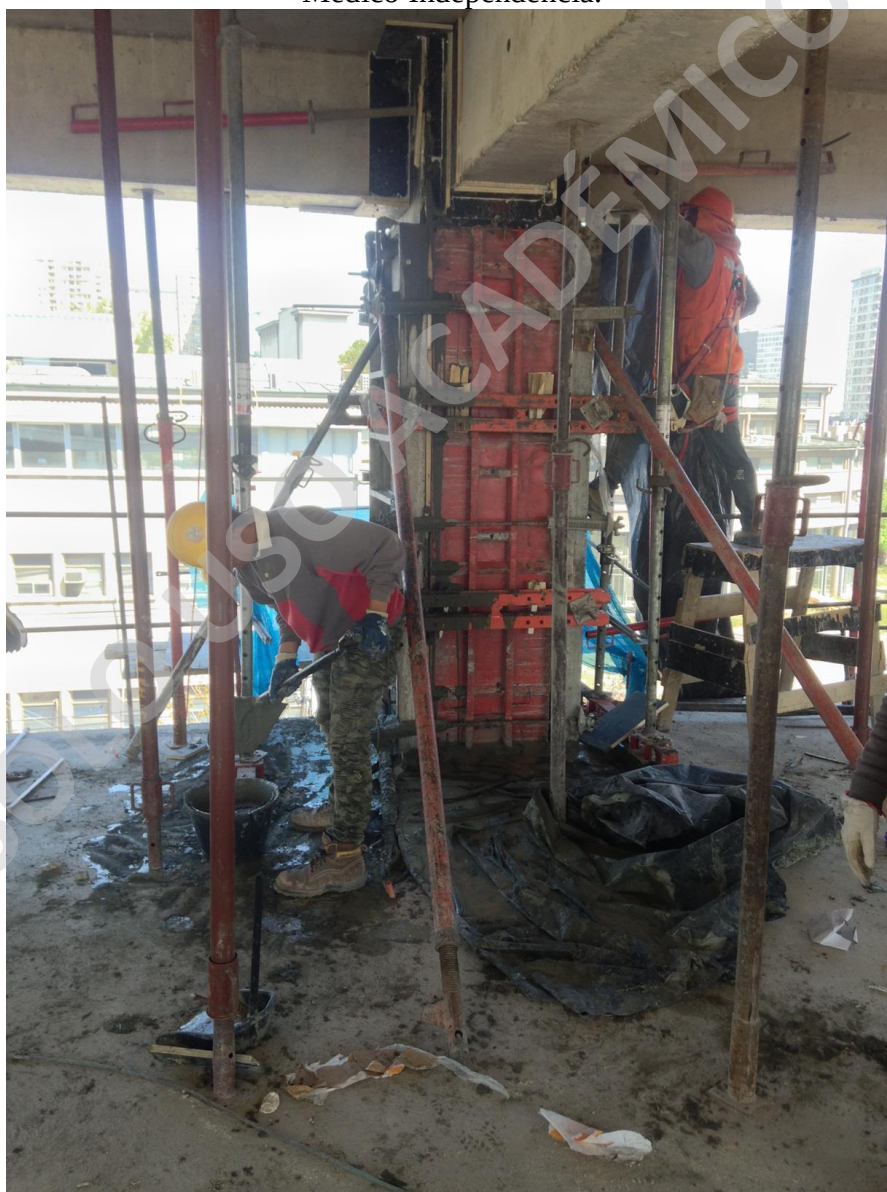
**Imagen N° 29:** Trabajador recogiendo el material filtrado entre los moldajes, mientras otro corrige la estanqueidad de los mismos, pilar en ejes B/2, 4° piso– Proyecto Centro Médico Independencia.

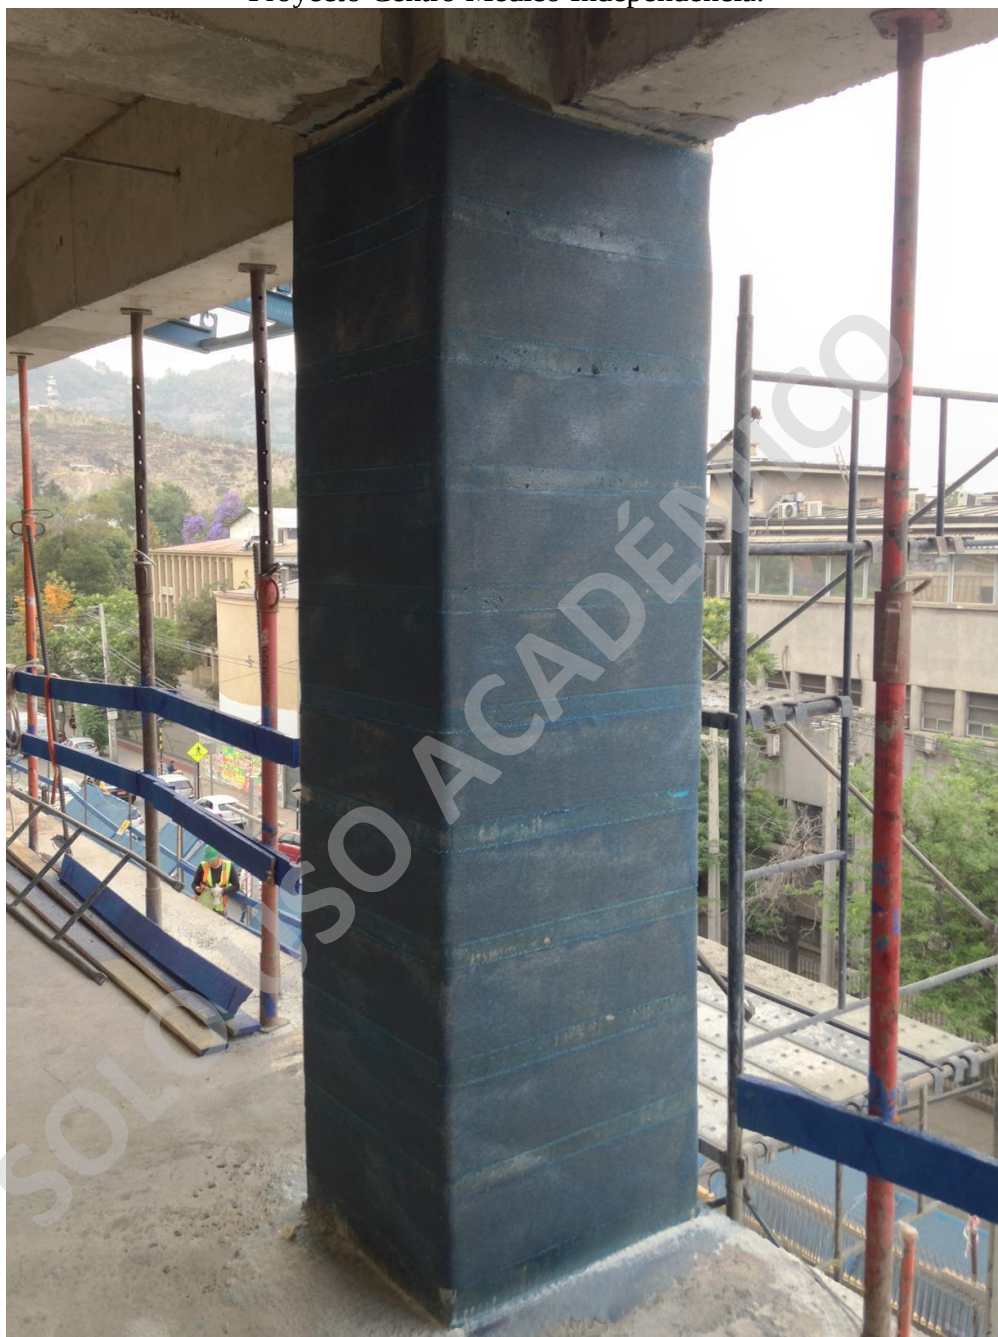
**Imagen N° 40:** Refuerzos de fibra de carbono instalados en pilar, ejes B/2, 4° piso – Proyecto Centro Médico Independencia.

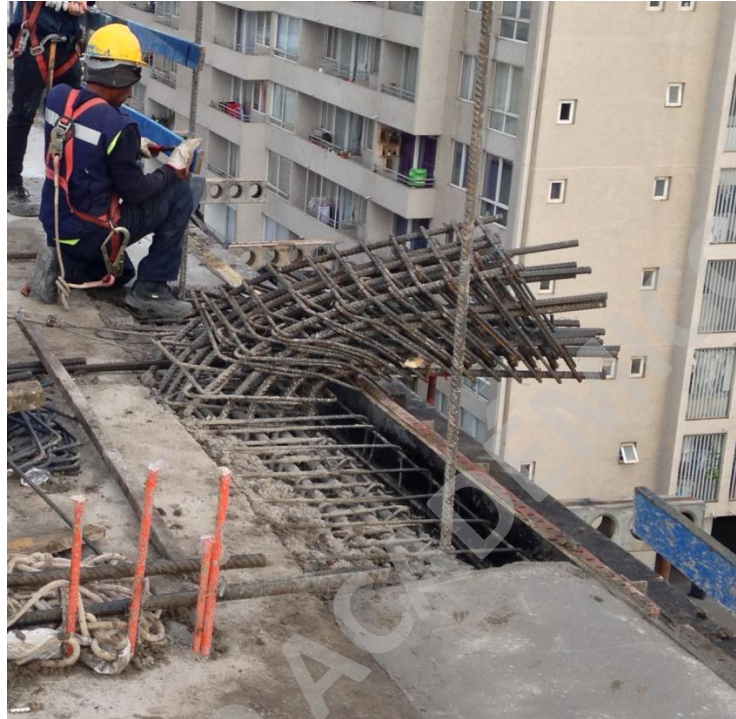
**Imagen N° 45:** Barras cabezales deformadas, 5° piso – Proyecto Centro Médico Independencia.

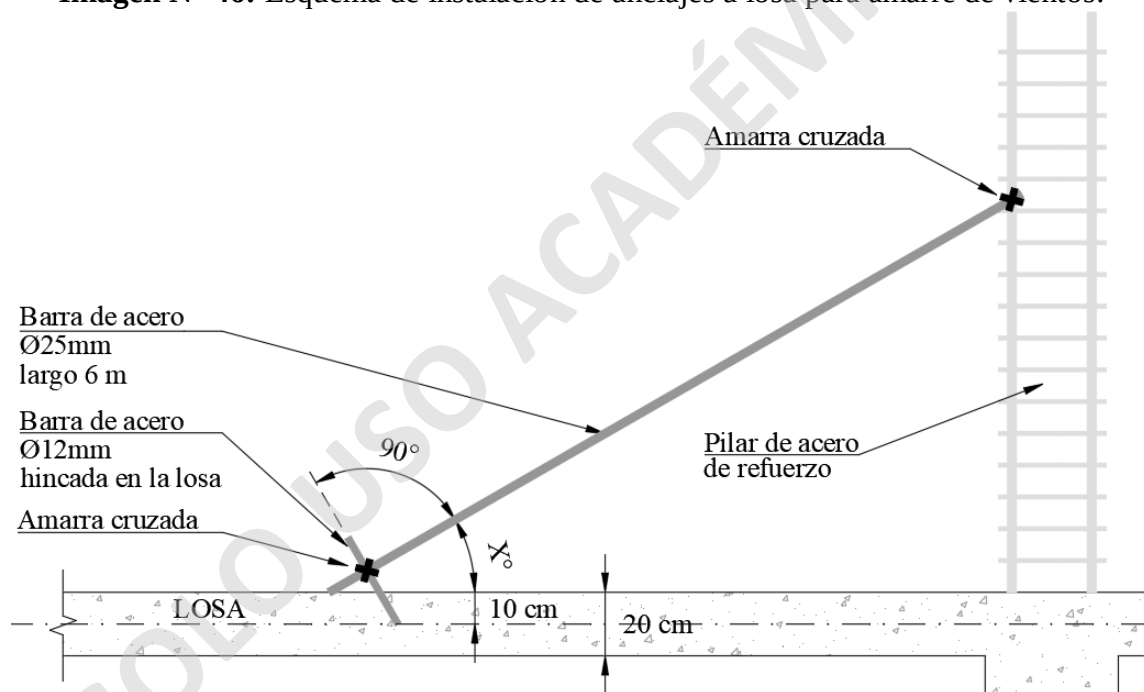
**Imagen N° 46:** Esquema de instalación de anclajes a losa para amarre de vientos.

Para los vientos que deben arriostrar las estructuras la recomendación es que sean barras de acero para hormigón de un diámetro tal que tengan la suficiente rigidez pero que no transmitan una carga significativa a los pilares, por lo cual se recomienda barra de acero de 25 milímetros de diámetro. Además es muy importante que cada viento se amarre a un anclaje de manera individual, y no amarrar más de un viento a un solo anclaje, ya que de esta manera limitamos el riesgo de que una falla en el anclaje provoque el movimiento de más de un pilar. En el amarre de los vientos a los anclajes se recomienda usar alambre negro #18 como mínimo (1,24 milímetros de diámetro), dando varias vueltas con el alambre en forma cruzada para mayor seguridad.

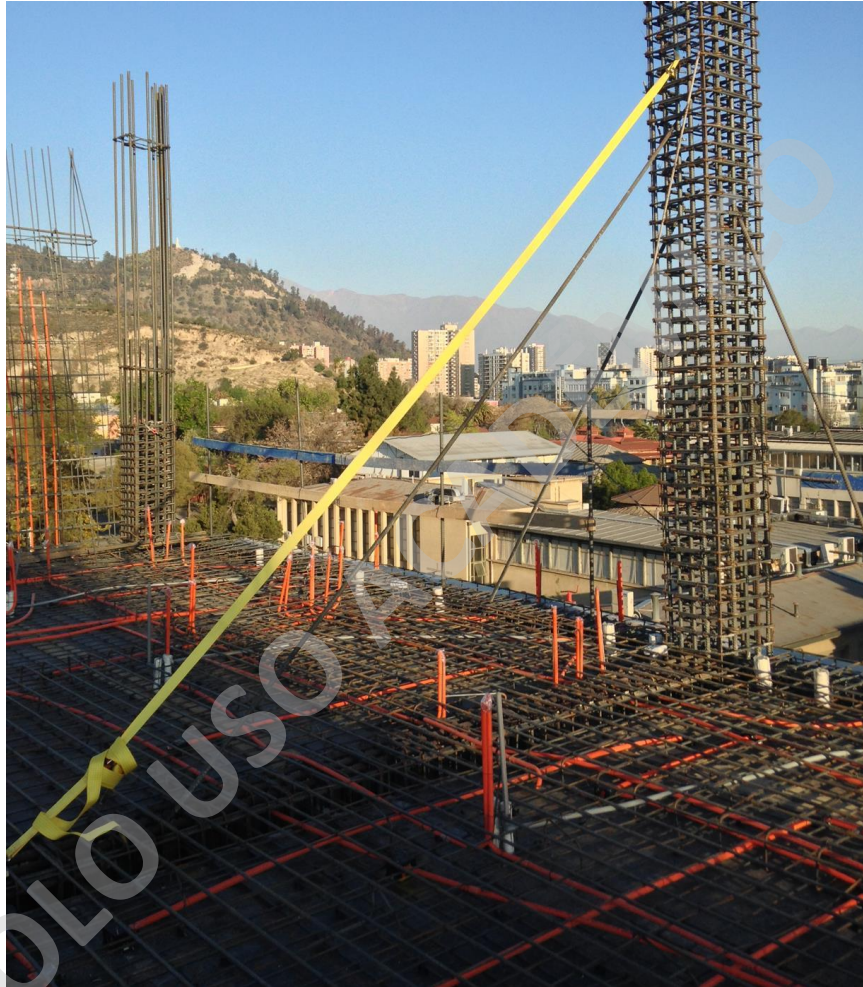
**Imagen N° 47:** Pilare de acero de refuerzo arriostrado con vientos y eslingas  
– Proyecto Centro Médico Independencia.
