**CRITERIOS DE EVALUACIÓN VISUAL DE ESTADO DE ESTRUCTURAS  
PARA GESTIÓN DE MANTENIMIENTO APLICADO A  
INFRAESTRUCTURA VIAL**

Proyecto de Título para optar al Título de Constructor Civil

Estudiante:  
Carlos Chalán Castañeda

Fecha:  
Mayo 2019  
Santiago, Chile

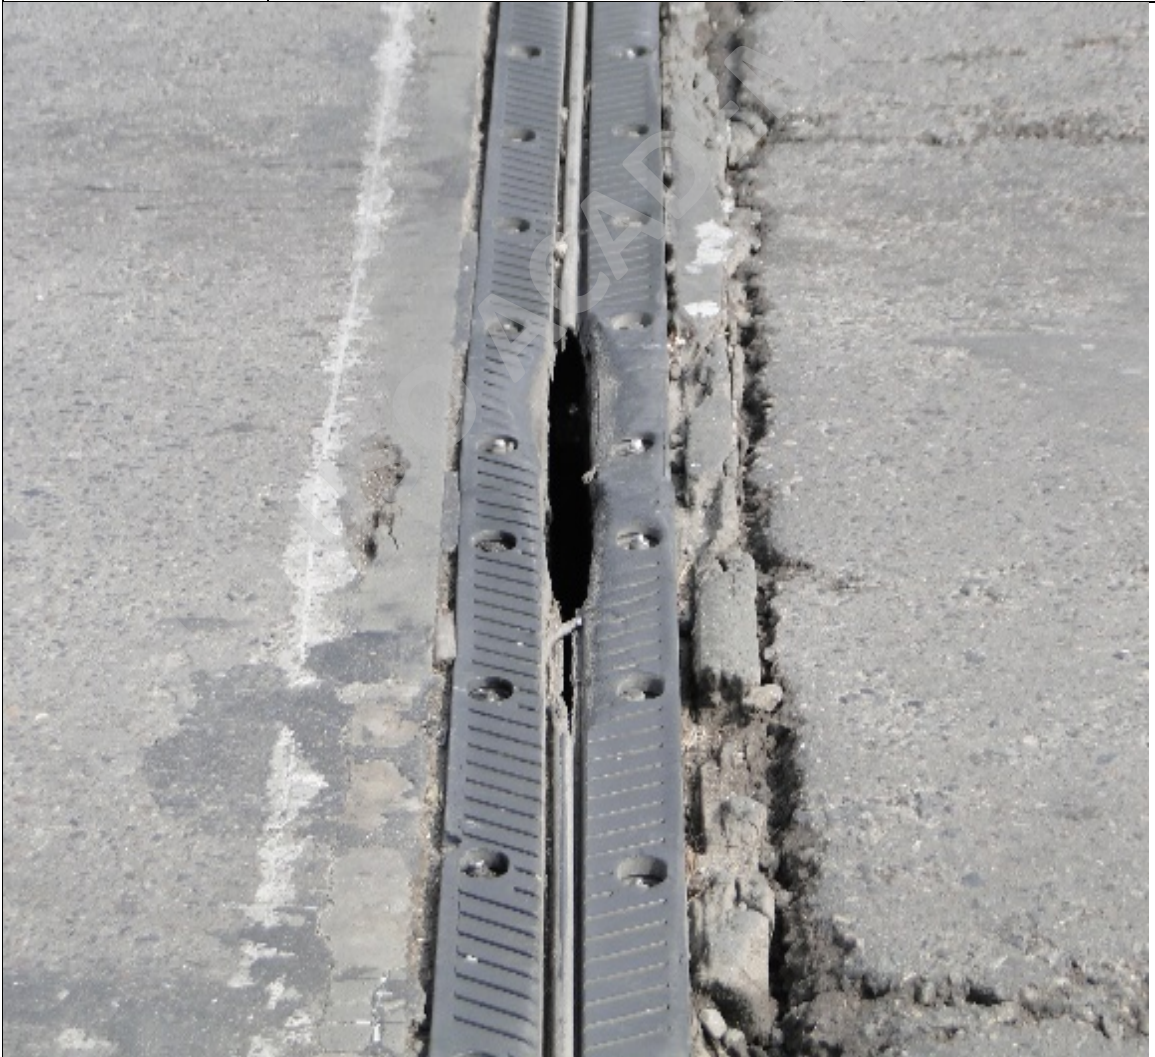
| | | <b>Código</b> | 56-P.I. Alameda Poniente |

| <b>Descripción:</b> | Perfil elastomérico cortado en junta de dilatación. | | |

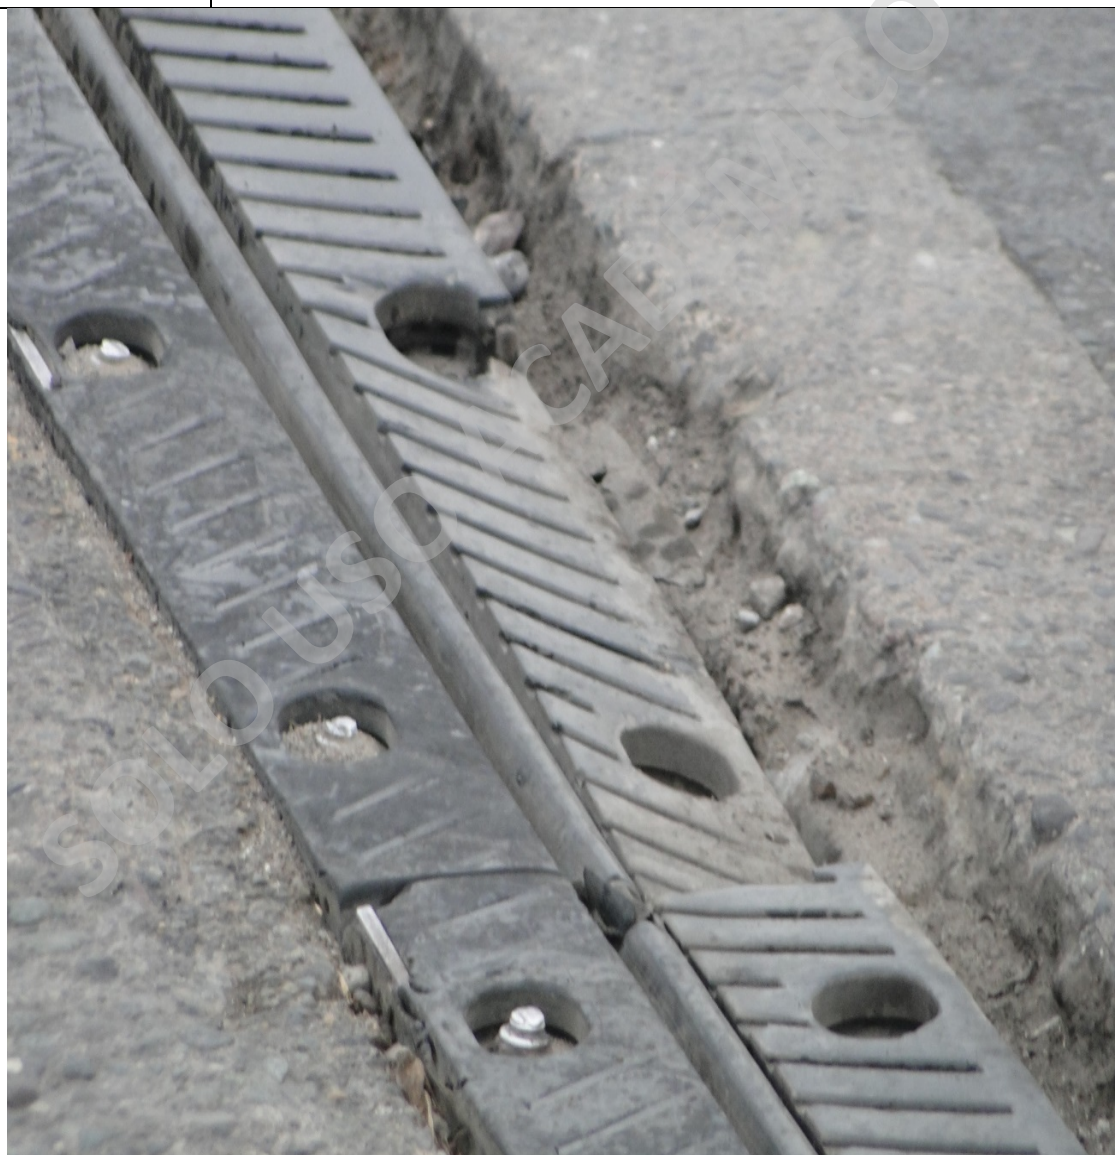
| | | <b>Código</b> | 06-PI La Capilla |

| <b>Descripción:</b> | Junta de dilatación Poniente con perfil CETEC cortado y deformado. | | |

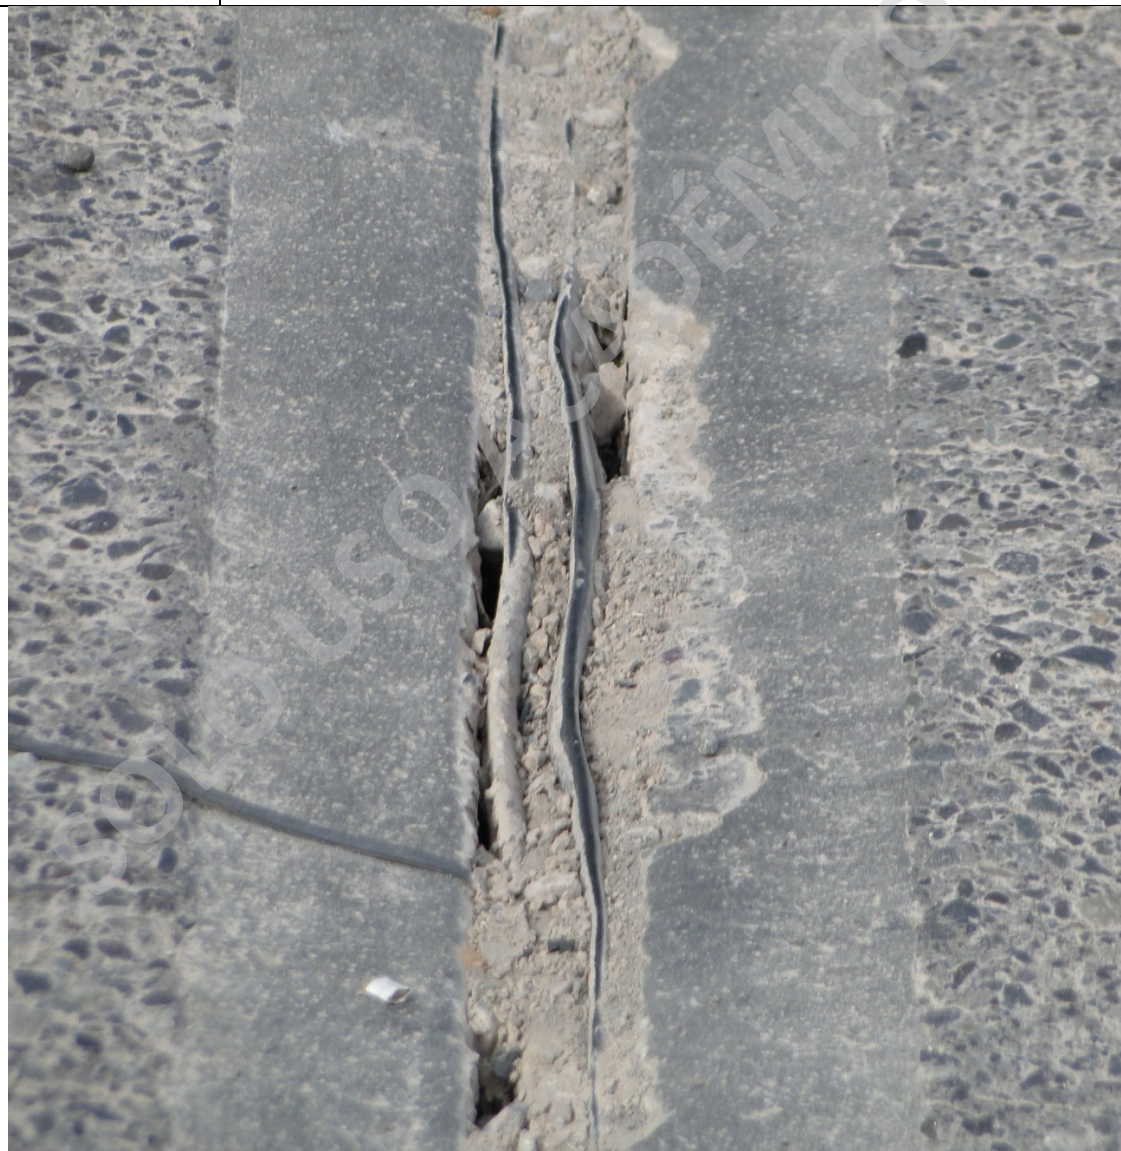
| | | <b>Código</b> | 09-PI Catemito Sur |

| <b>Descripción:</b> | Sello despegado en junta de dilatación Oriente en zona de acera. | | |

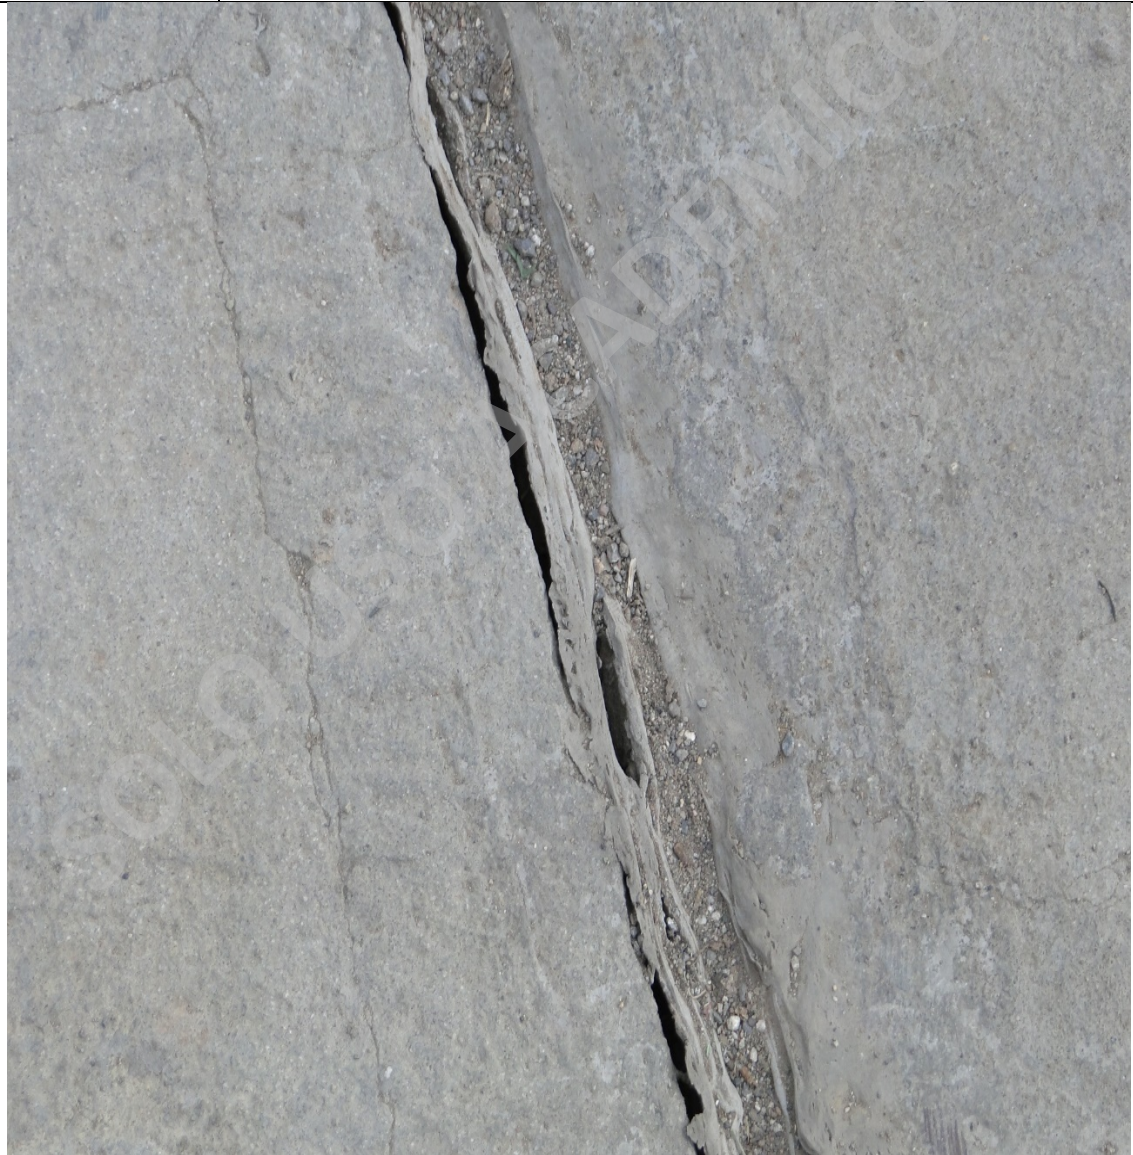
| <b>Descripción:</b> | Sello despegado en junta de dilatación. | | |

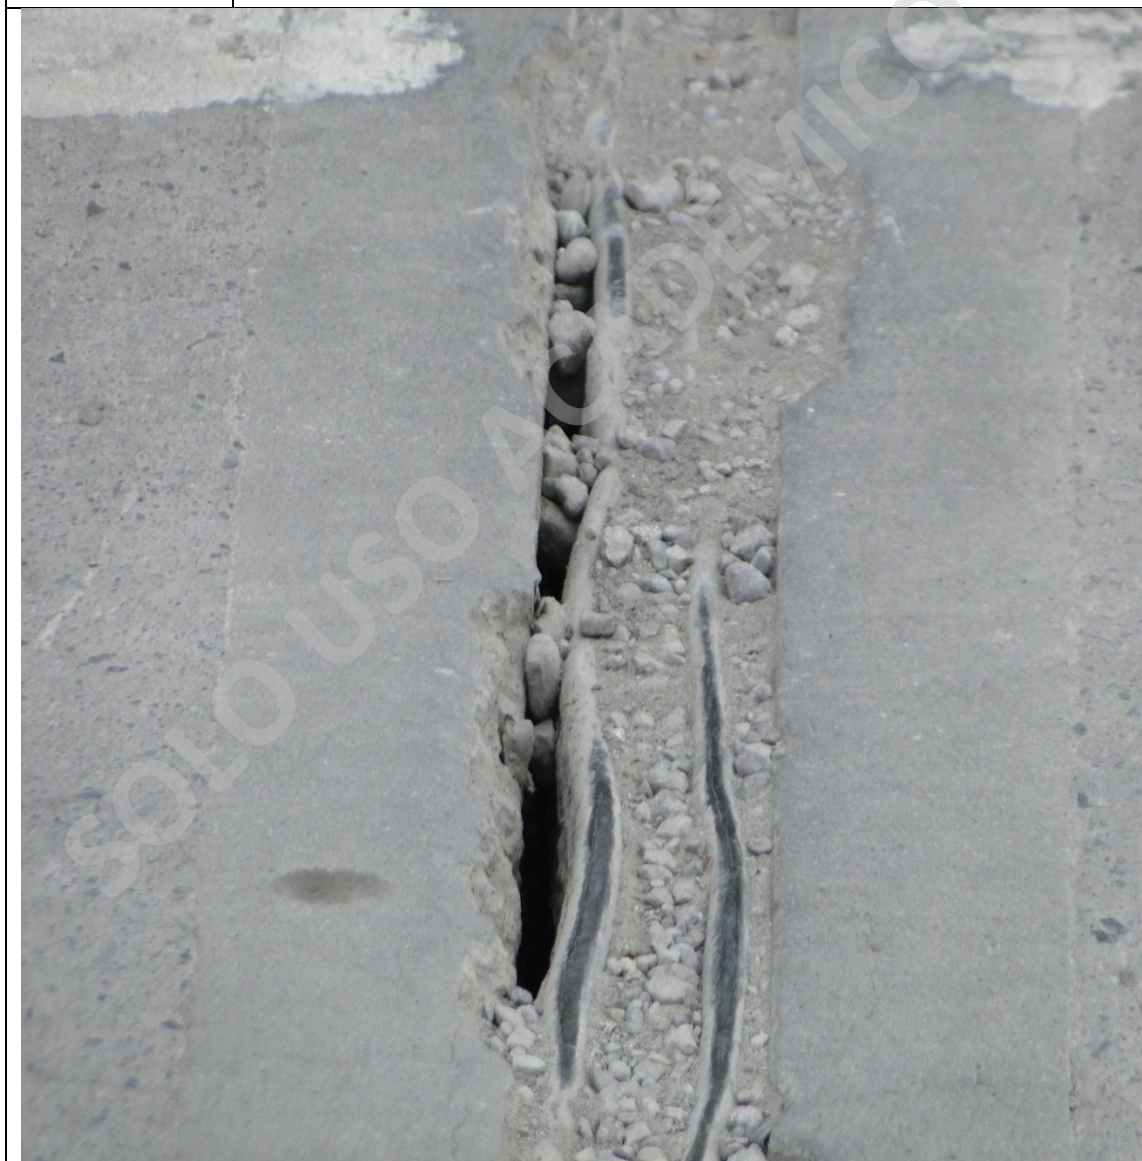
| | | <b>Código</b> | 16-PI Lo Blanco |

| <b>Descripción:</b> | Perfil elastomérico despegado en junta de dilatación Oriente. | | |

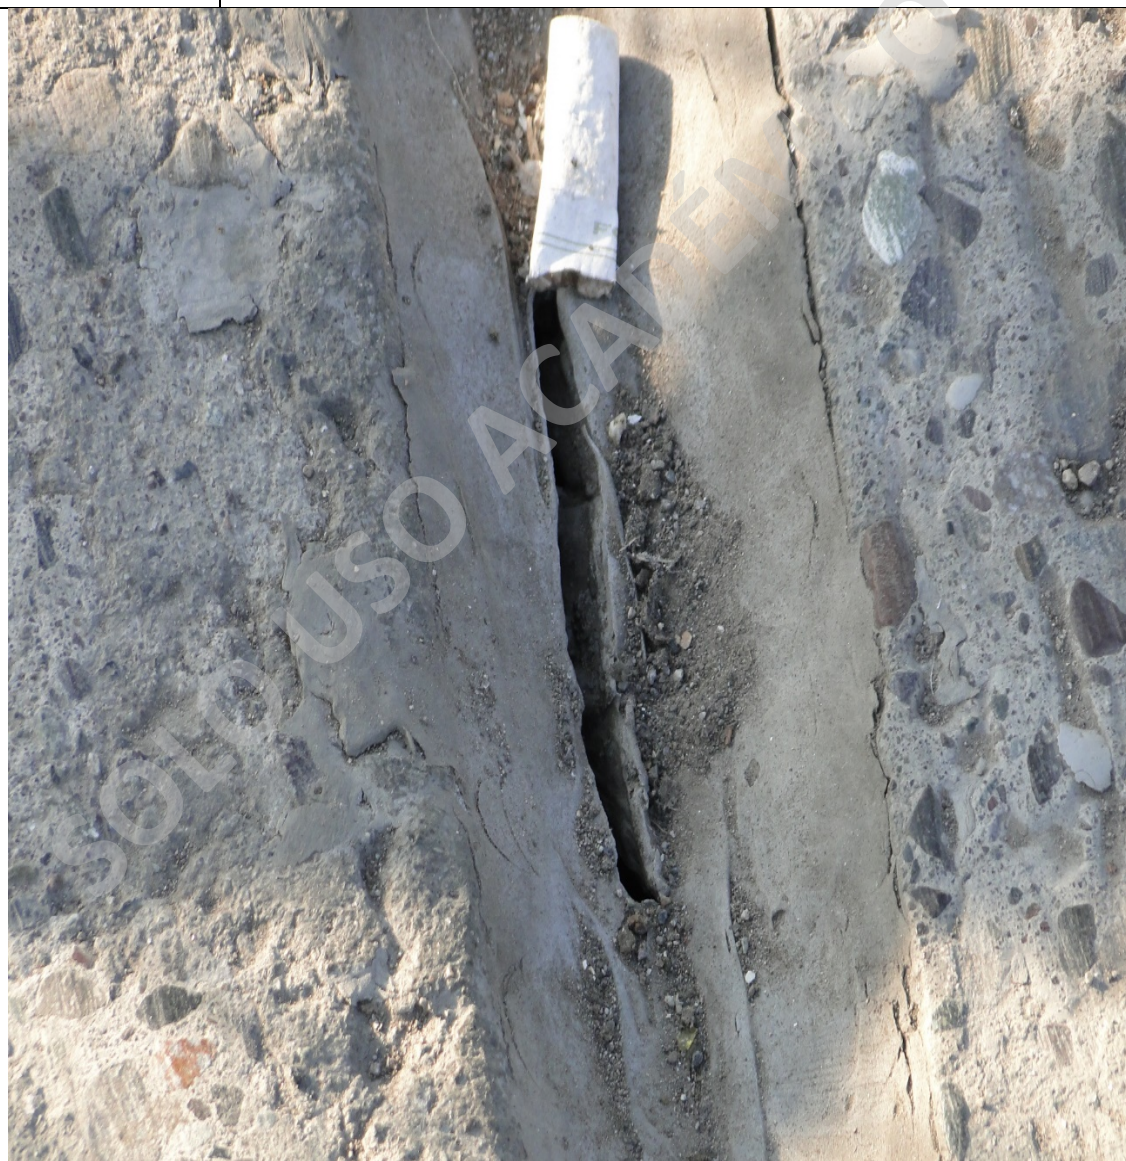
| | | <b>Código</b> | 29 PP Adolfo López Mateo |

| <b>Descripción:</b> | Sello cortado en junta de dilatación. | | |

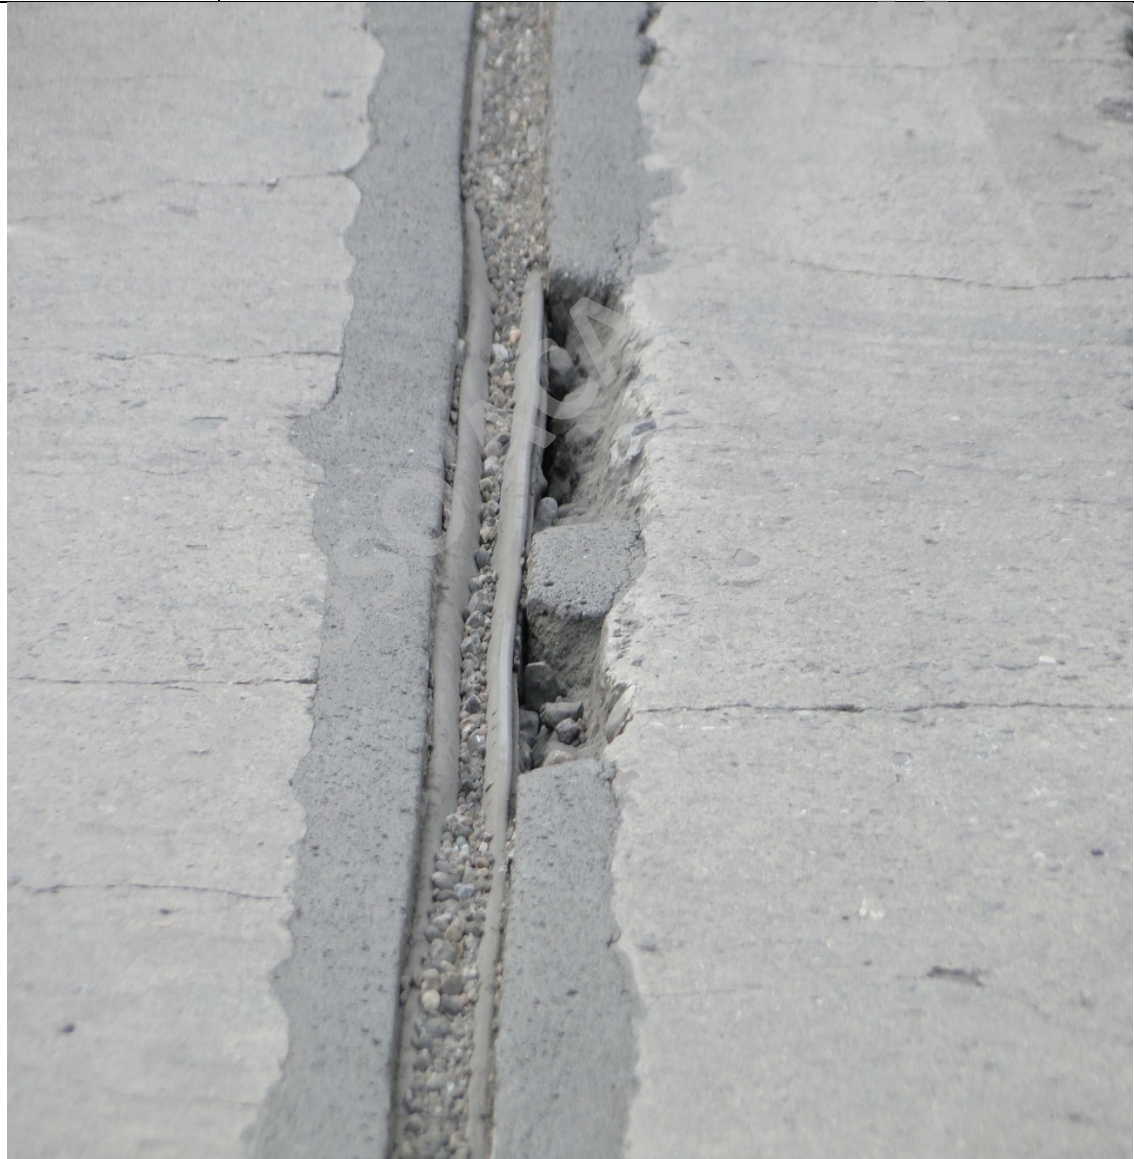
| | | <b>Código</b> | 46-PS Retorno Franklin |

| <b>Descripción:</b> | Pérdida de wabocrete en junta de dilatación de vía local Oriente. | | |

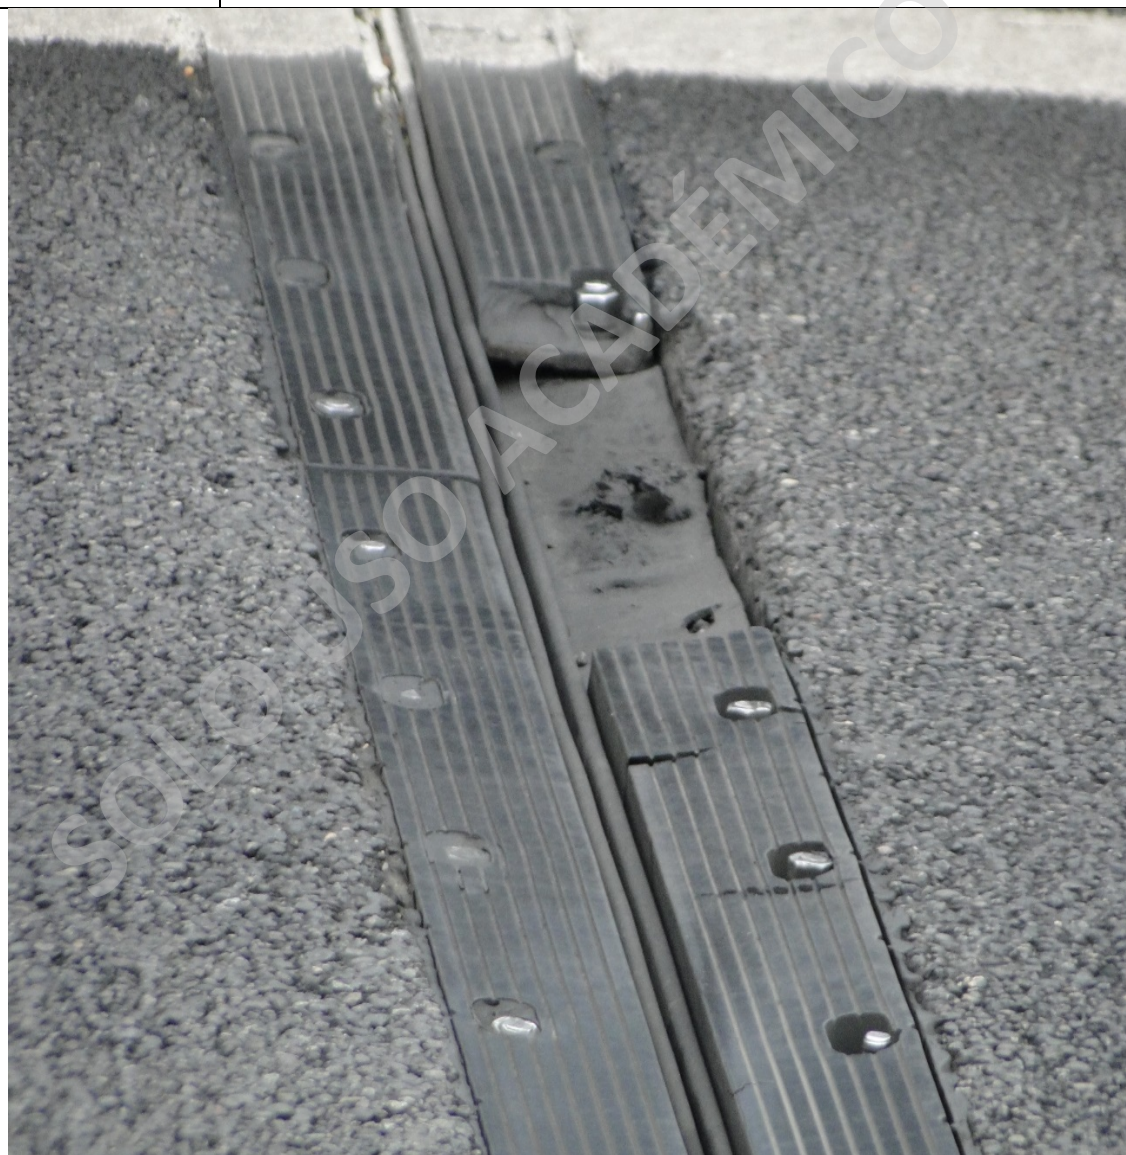
| | | <b>Código</b> | 49-PS Av. Matta |

| <b>Descripción:</b> | Perfil cortado en junta de dilatación de calzada expresa Poniente. | | |

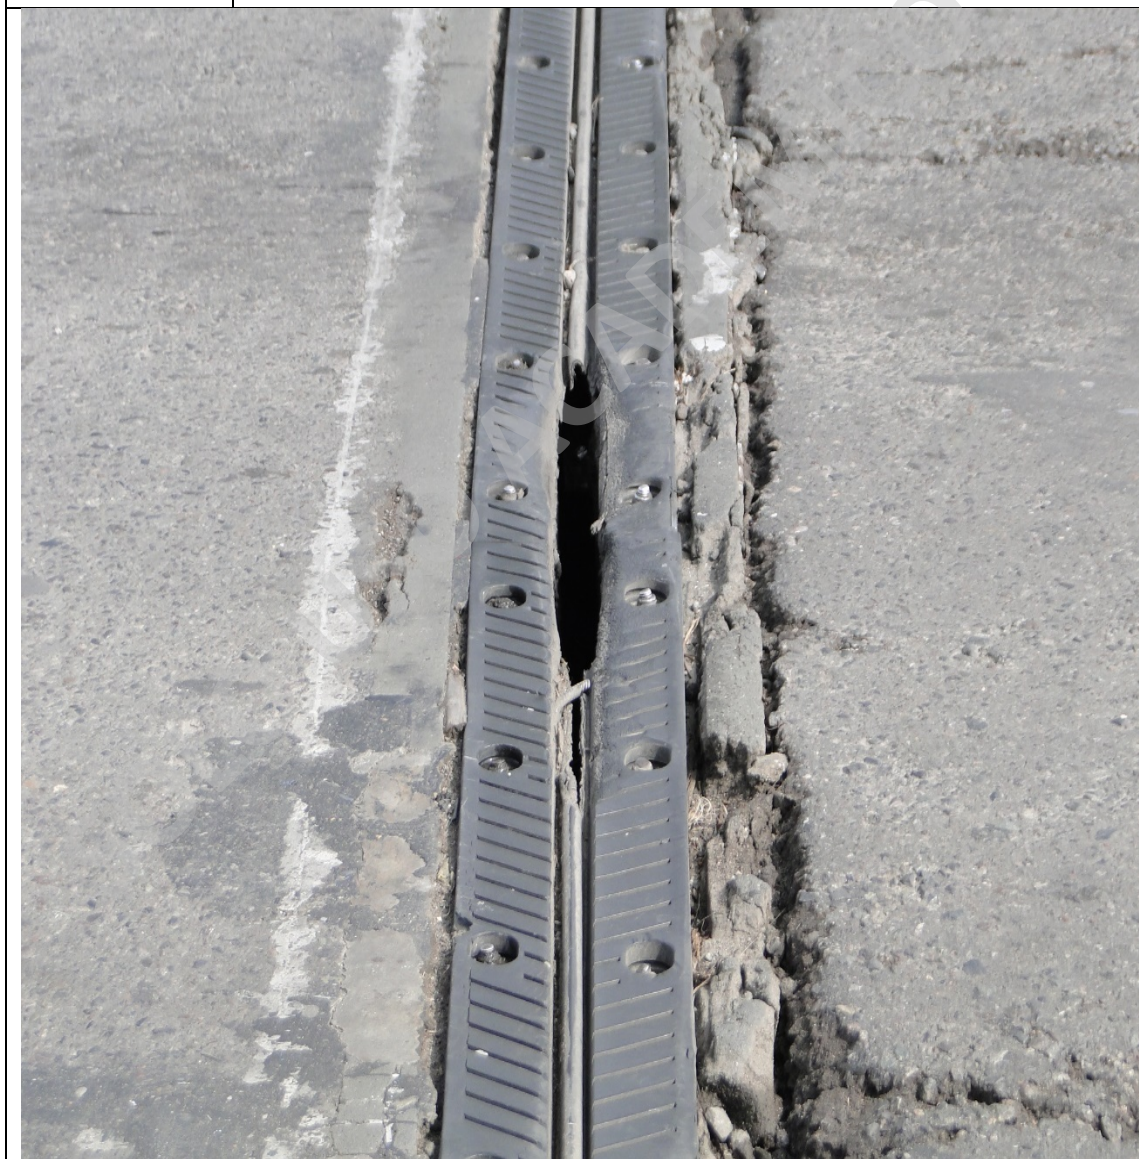
| | | <b>Código</b> | 56-P.I. Alameda Poniente |

| <b>Descripción:</b> | Perfil elastomérico cortado en junta de dilatación. | | |

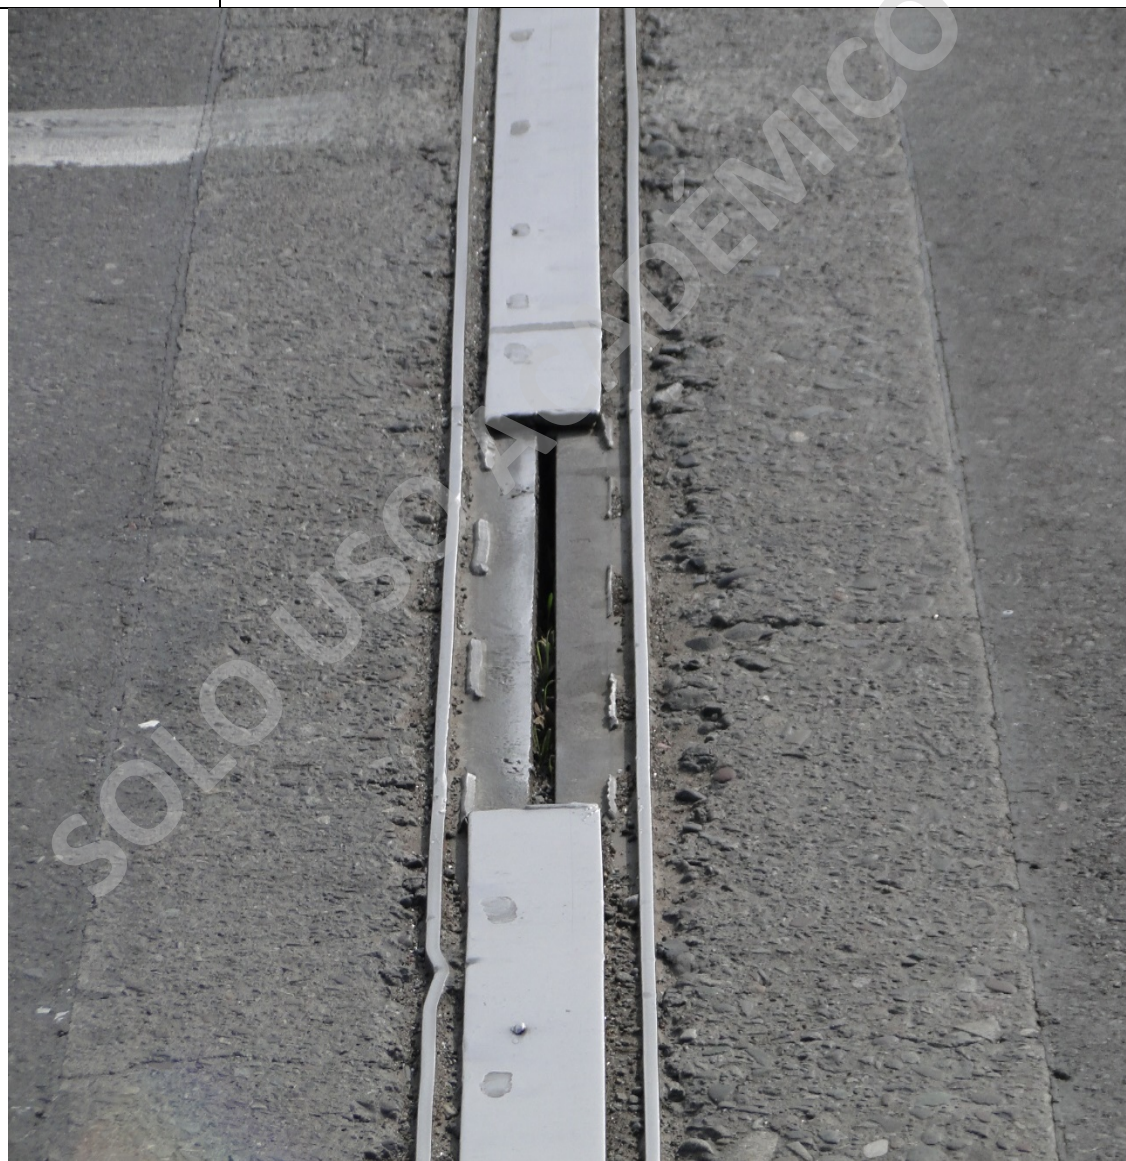
| | | <b>Código</b> | 70-PU Mapocho O |

| <b>Descripción:</b> | Falta zona de tapa metálica en junta de dilatación. | | |

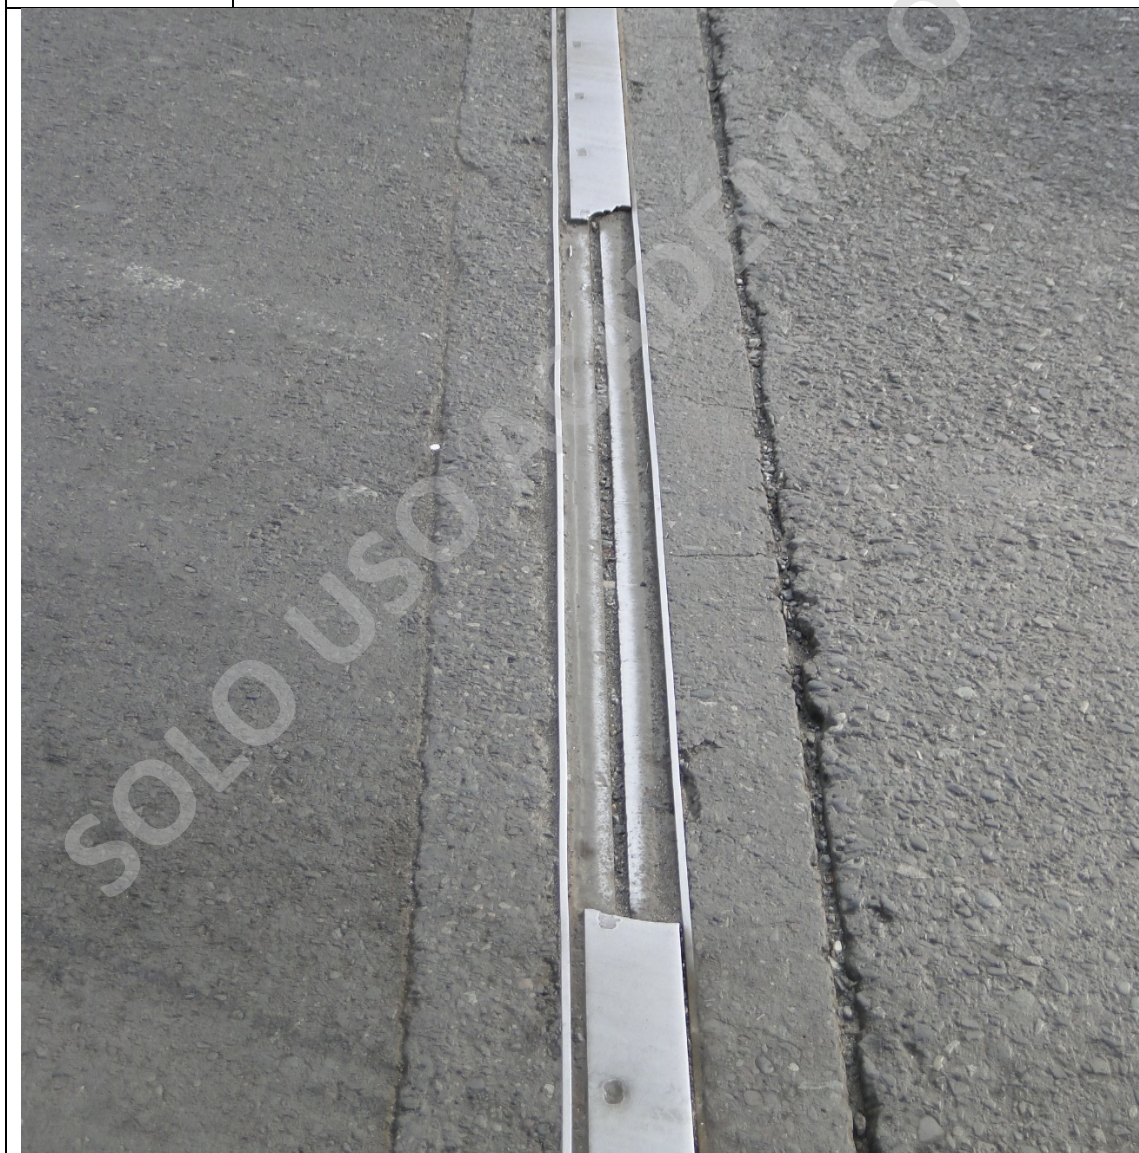
| | | <b>Código</b> | 84-PI Domingo Santa María |

| <b>Descripción:</b> | Pérdida de tapa metálica en junta de dilatación Oriente. | | |

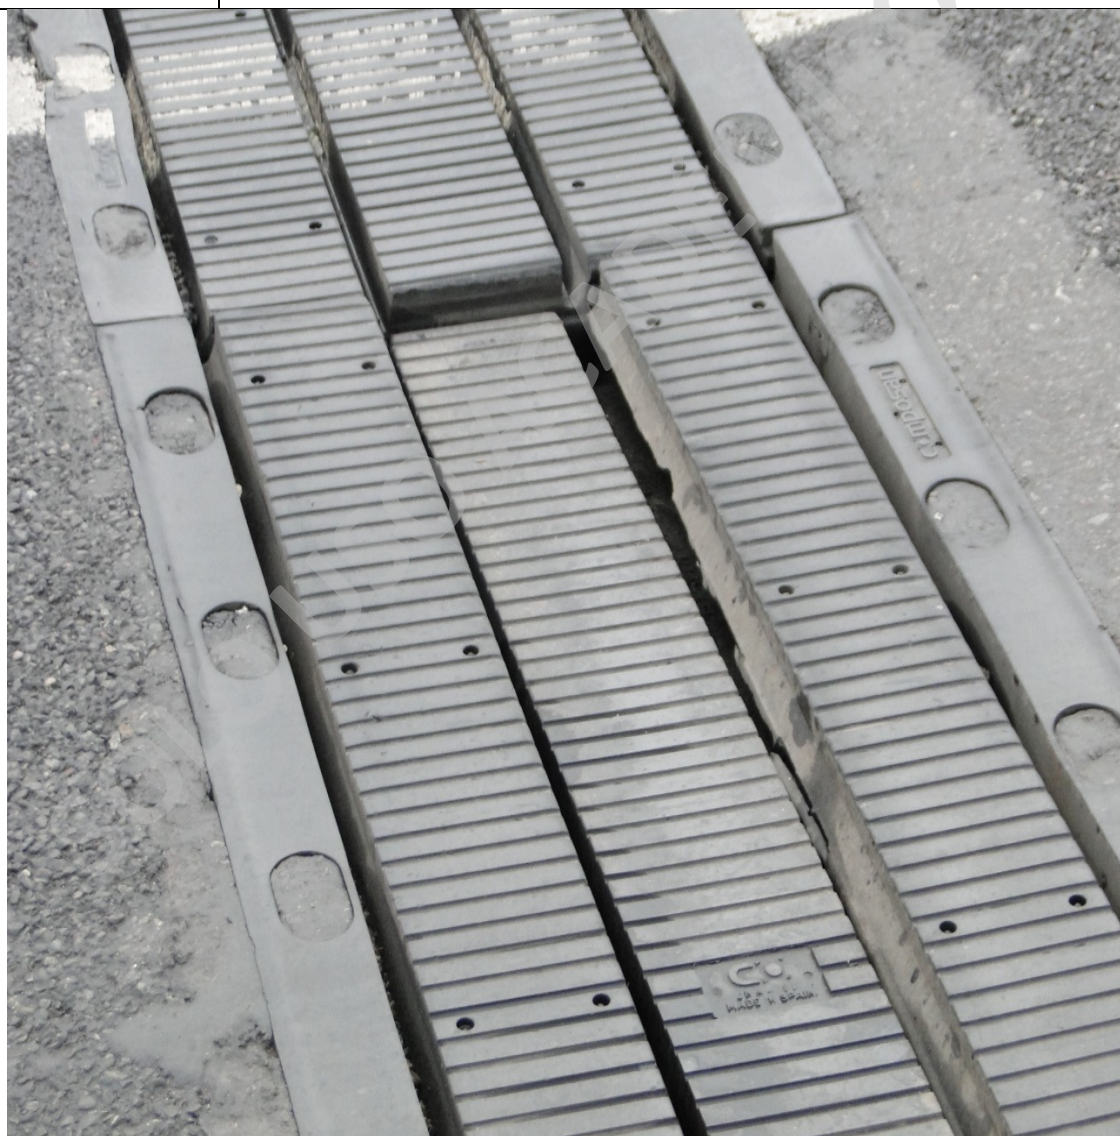
| | | <b>Código</b> | 86-PS 14 de la Fama |

| <b>Descripción:</b> | Perfil CETEC deformado en junta de dilatación Norte calzada Poniente. | | |
