**“MUELLE VERGARA:
HISTORIA, DISEÑO Y ESTUDIO
PARA LA RECONSTRUCCIÓN.
V REGIÓN DE VALPARAISO – VIÑA DEL MAR”**

Proyecto de Título para optar al Título de Constructor Civil

Estudiante:
Mauricio Bruno Silva Díaz

Octubre 2017
Santiago, Chile

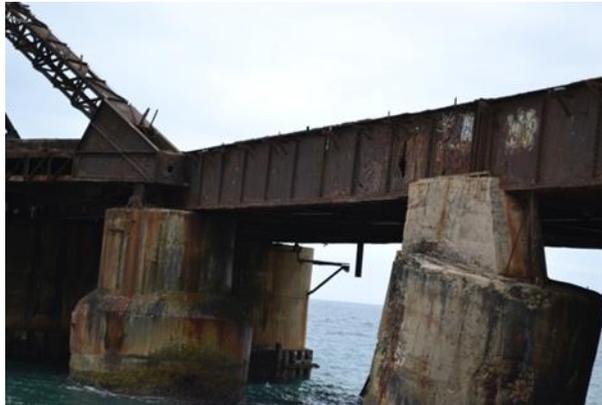
(Fotografía 15) Se puede apreciar que los trabajos de nivelación se realizados en el año 1986, confirman la estabilidad de la pila asentada. Fuente: Fotografía realizada por la empresa GHD 12.11.11.

Dentro del informe técnico, antes de la reparación del Muelle, se menciona que una de las pilas, la más cercana a la playa se había asentado pero hasta alcanzar su estabilidad, la prueba está que en el año 1985 no se produjeron cambios en su asentamiento ni inclinación¹⁴. También se refiere a una viga metálica al extremo hacia el mar que parece haber recibido un impacto de una embarcación, lo que estaría provocando su deterioro progresivo y de las vigas contiguas. En ese informe se aclara que el sismo del año 1985

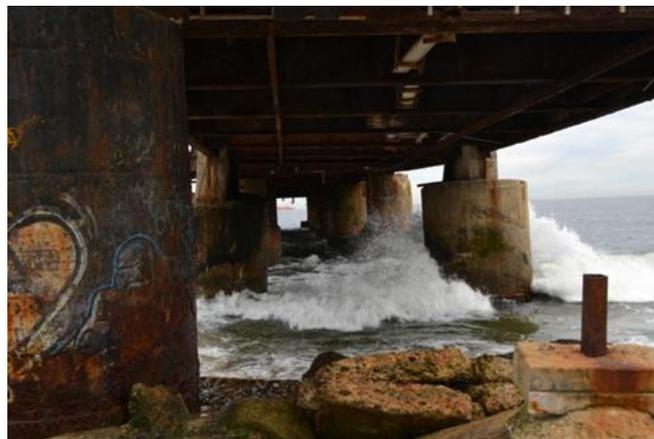
(Fotografía 20) Estado actual de las pilas, la cuales presentan corrosión en su tablestacado. Las primeras pilas han perdido su revestimiento de hormigón quedando el tablestacado a la vista. Fuente: Fotografía realizada por la empresa GHD 12.11.11.

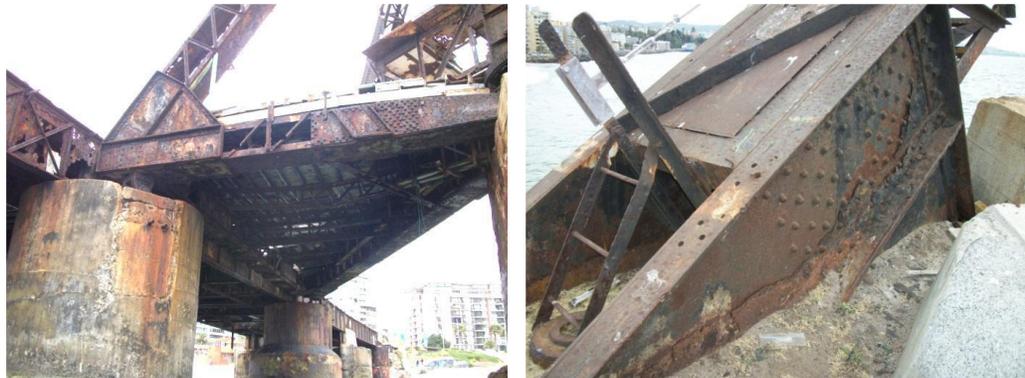
- Se aprecia en todas las superficies de acero en donde la capa ha sido eliminada por la corrosión y se han formado cavidades a gran escala. Lo cual ha llevado que las capas de laminación hayan cedido a la corrosión.

(Fotografía 24) Daños estructura grúa. Fuente: Anexo fotográfico, noviembre 2011

- La parte inferior de la Grúa se encuentra bastante deteriorada por el avance de la corrosión, lo que significa reemplazar varios elementos. La parte superior de la estructura se encuentra en mejores condiciones, la que debiera ser limpiada y protegida contra la corrosión.

- Los apoyos están muy corroídos, los ejes de los tambores están hinchados y pronto a desprenderse partes de acero, algunos de los pernos perdieron su cabeza. Sólo se inspeccionó en detalle el apoyo del brazo 2, para los otros se tomó fotografías de varios puntos y revelaban daños similares.

- Una de las vigas de la plataforma colapsó, se encuentra cortada. El alto nivel de la corrosión tiene que haber debilitado sus elementos reticulados. De hecho, la plataforma superior se observa deformada. No tiene vida remanente.

- La torre en su parte inferior presenta bastante corrosión en las planchas de acero, remaches y pernos. Además, se observa los engranajes exteriores con una capa de óxido importante. El espesor perdido se podría averiguar con un proceso de limpieza.

Se recomienda realizar un proyecto de reparación con la información levantada en terreno, luego considerar su desarme secuencial y cuidadosamente de la pluma, brazos, torre y finalmente vigas de la plataforma. Dado que los mayores daños se encuentran en apoyos y sectores aledaños y vigas de plataforma, no es recomendable reparar in situ, ya que todas estas piezas deben ser reemplazadas por piezas nuevas e idénticas y no se podría efectuar un alzaprimado y gateo de los mismo por el alto daño por corrosión, que tiene carcomido varios sectores y remaches.

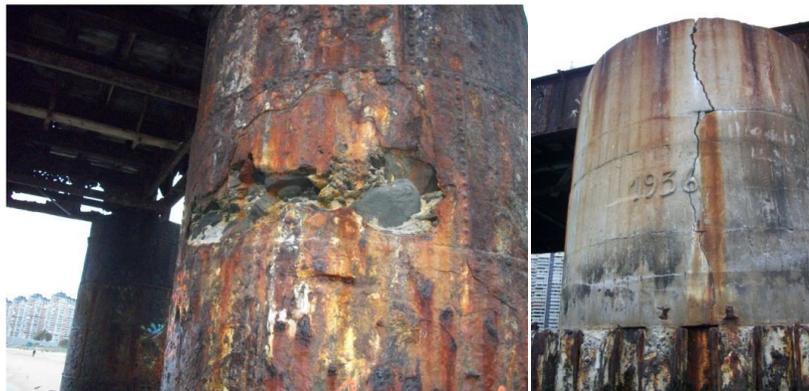
- Fisuras.
- Grietas localizadas o de gran extensión.
- Desprendimiento de hormigón localizado o generalizado en elevación.
- Armadura a la vista y corroída, con leve pérdida de sección.
- Armadura a la vista y corroída, con alta o total pérdida de sección.
- Erosión y abrasión del mar en la zona de tablestacado leve, medio o severo.

(Fotografía 25) Daños estructura pilas. Fuente: Anexo fotográfico, noviembre 2011

Este estudio menciona que la pilas no cuentan con armadura tras la inspección ya que en la zona de daños de abrasión y erosión donde se desintegró las tablestacas y desprendió hormigón no aparece armadura, sin embargo, los daños vistos en elevación el mes de noviembre de 2011 revelan que donde existen desprendimientos de hormigón de recubrimiento y otros localizados acusa la existencia de armadura. La armadura principal vista correspondería a perfiles I espaciados perimetralmente aproximadamente a 1.0 m. y contaría con armadura de confinamiento (estribos) cada 0,2 m. Se interpreta que dicha enfierraduras no se aprecia en las bases de algunas pilas dado el recrecido de las fundaciones ya que debe haberse utilizado hormigón masivo vaciado al interior del tablestacado usado como moldajes. Dado que las pilas tienen diferentes formas y años de construcción es probable que algunas no tengan armadura, como se había considerado anteriormente.

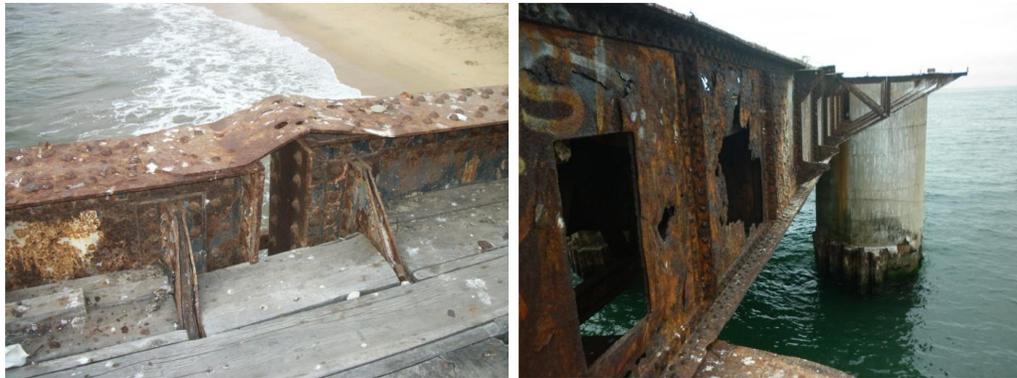
(Fotografía 26) Daños estructura tablero. Fuente: Anexo fotográfico, informe etapa 2 GHD, noviembre 2011

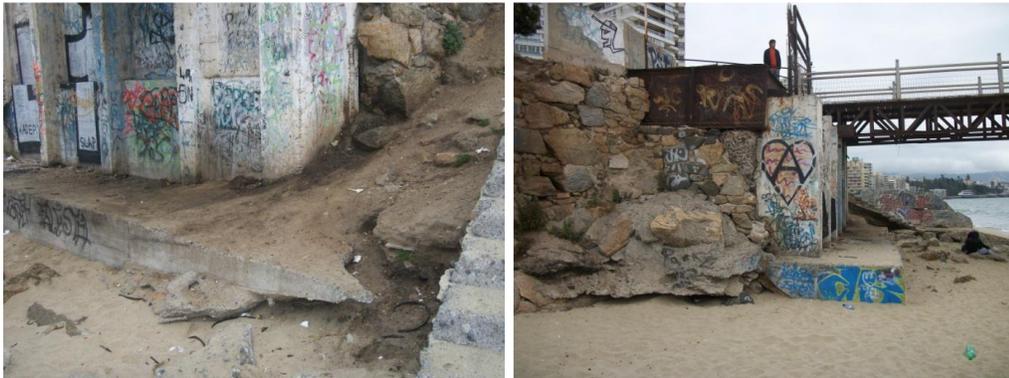
(Fotografía 27) Daños estructura estribo. Fuente: Anexo fotográfico, informe etapa 2 GHD, noviembre 2011
