ESTRUCTURAS DE HORMIGÓN ARMADO SOMETIDAS A CLIMA COSTERO  
CASO DE ESTUDIO CINE DIANA COMUNA DE CARTAGENA

Proyecto de Título para optar al Título de Constructor Civil

Noviembre 2018

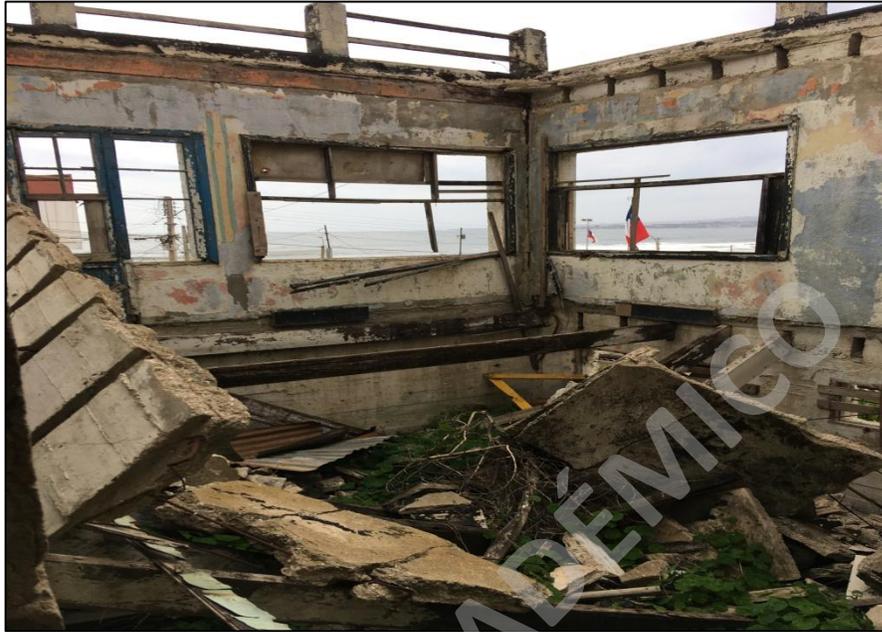
**Imagen N° 12.- Losa interior colapsada.**

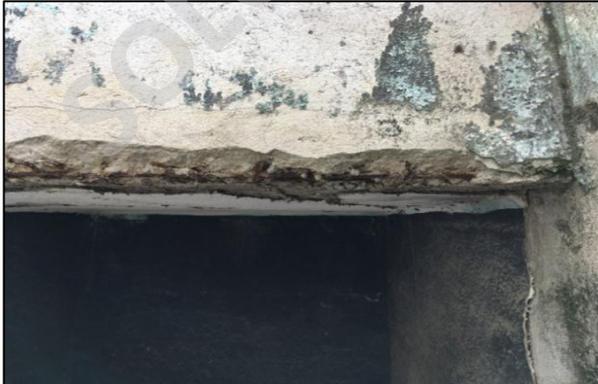
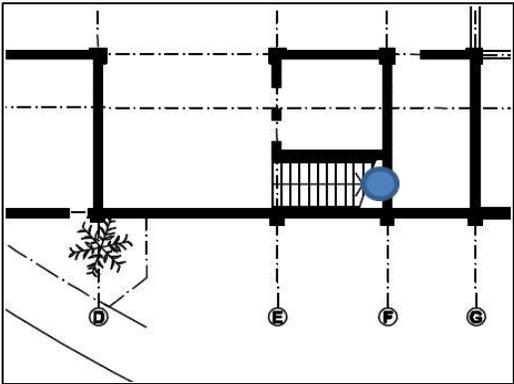
FICHA DE CONTROL		F N° 3	FECHA	18.08.2018	
UBICACIÓN		ELEMENTO		TIPO DE INSPECCIÓN	
Interior	x	Muro	x	I.V	x
Exterior		Viga		P.E	
Otro		Pilar		P.N	
Eje planta	F-5	Losa	x	E.C	
		Otro

DESCRIPCIÓN DEL ELEMENTO
<p>El elemento analizado, corresponde al encuentro del antepecho en palco de segundo nivel con losa sobre caja de escala.</p> <p>Se observa pérdida de recubrimiento de hormigón en vértice de encuentro de elementos con exposición de barra de refuerzo, la que presenta corrosión.</p> <p>La superficie del hormigón, en general se observa en buen estado, solo presentando fisuras superficiales, sin compromiso de la estructura y sin daños de importancia</p>

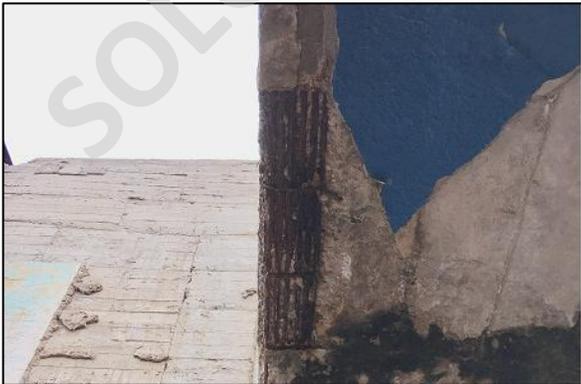
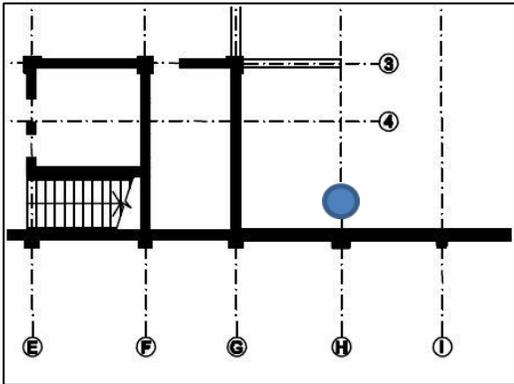
FICHA DE CONTROL		F N° 4	FECHA	18.08.2018
UBICACIÓN		ELEMENTO		TIPO DE INSPECCIÓN
Interior	x	Muro		I.V
Exterior		Viga	x	P.E
Otro		Pilar		P.N
Eje planta	H-5	Losa	x	E.C
		Otro

DESCRIPCIÓN DEL ELEMENTO
<p>El elemento analizado corresponde al encuentro de antepecho en palco, con losa en volado en primer nivel.</p> <p>Se observa exposición total de la armadura de refuerzo y desprendimiento del recubrimiento de hormigón, con riesgo de continuar deteriorándose.</p> <p>Las barras de refuerzo, que unen el extremo de la losa con el antepecho presentan un alto grado de corrosión generalizada y con pérdida de sección.</p>

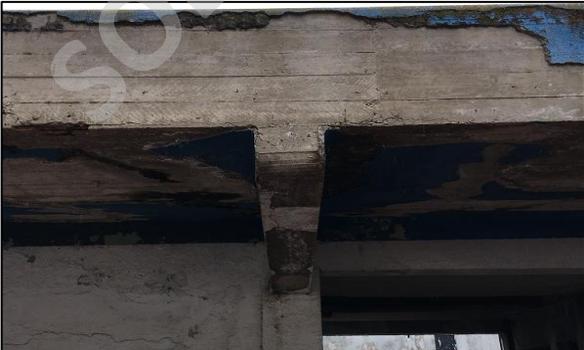
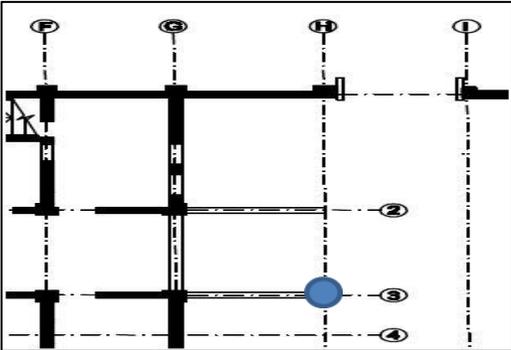
FICHA DE CONTROL		F N° 6	FECHA	18.08.2018
UBICACIÓN		ELEMENTO		TIPO DE INSPECCIÓN
Interior	x	Muro		I.V
Exterior		Viga	x	P.E
Otro		Pilar		P.N
Eje planta	H-3	Losa		E.C
		Otro

DESCRIPCIÓN DEL ELEMENTO
<p>El elemento analizado corresponde a una de las dos vigas que soportan la losa del palco del segundo nivel, se observa pérdida del revestimiento superficial y grietas en la cara inferior de la viga.</p> <p>El acero de refuerzo tiene continuidad estructural con un pilar en muro, se encuentra protegido por el recubrimiento de hormigón, desconociendo su profundidad y si presentan algún grado de corrosión, no hay señales de exposición de las barras a corto plazo. El elemento se encuentra en buenas condiciones geométricas.</p>

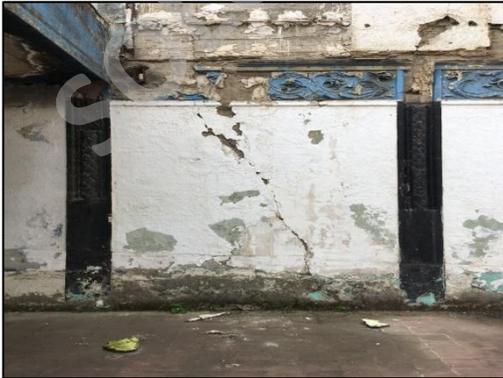
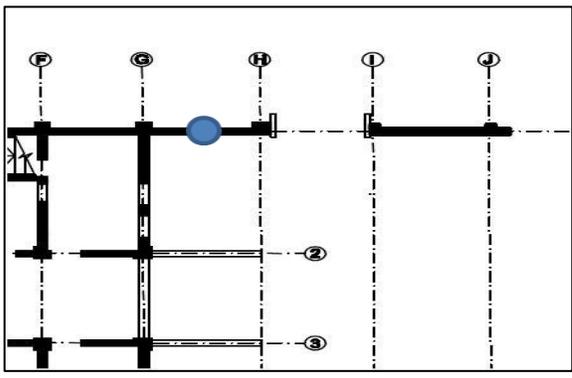
FICHA DE CONTROL		F N° 7	FECHA	18.08.2018
UBICACIÓN		ELEMENTO		TIPO DE INSPECCIÓN
Interior	x	Muro	x	I.V
Exterior		Viga		P.E
Otro		Pilar		P.N
Eje planta	H-1	Losa		E.C
		Otro

DESCRIPCIÓN DEL ELEMENTO
<p>El elemento analizado corresponde a un muro perimetral con orientación Norponiente en primer nivel, y confinado por pilares cada 3 mt.</p> <p>El revestimiento superficial del muro de hormigón presenta una grieta que recorre diagonalmente y que aparentemente penetra en el muro de hormigón.</p> <p>En la base del muro se observa eflorescencia lo que hace suponer que el acero en el interior se encuentra corroído.</p>

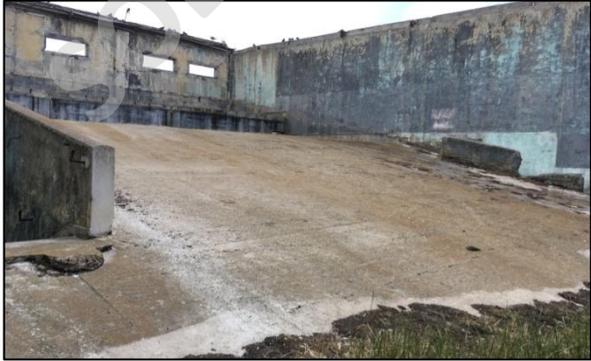
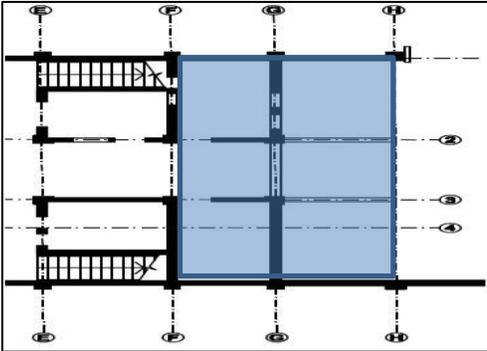
FICHA DE CONTROL	F N° 9	FECHA 18.08.2018
UBICACIÓN	ELEMENTO	TIPO DE INSPECCIÓN
Interior Exterior x Otro 2do Nivel Eje planta	Muro Viga Pilar Losa x Otro	I.V P.E P.N E.C

DESCRIPCIÓN DEL ELEMENTO
<p>El elemento corresponde a la losa del palco en el segundo nivel.</p> <p>Se observa un daño producto de la exposición a la intemperie con pérdida del recubrimiento en su superficie, sedimentos y aparición de malezas.</p> <p>No se observan fisuras o grietas importantes en la superficie de la estructura, como tampoco en los muros que confinan la escalera.</p> <p>Los muros desde el primer nivel que confinan la escalera, de 80 cm de altura desde el nivel del recubrimiento de la losa, están en regular estado de conservación.</p>

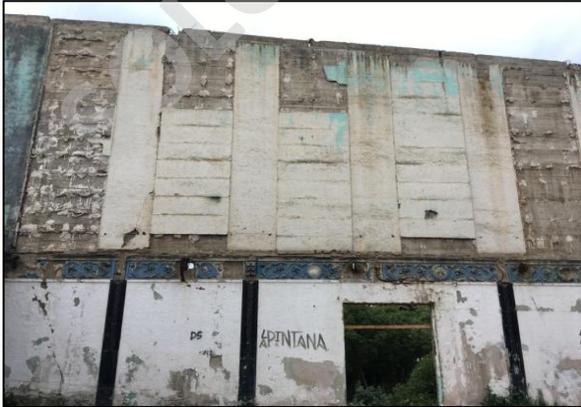
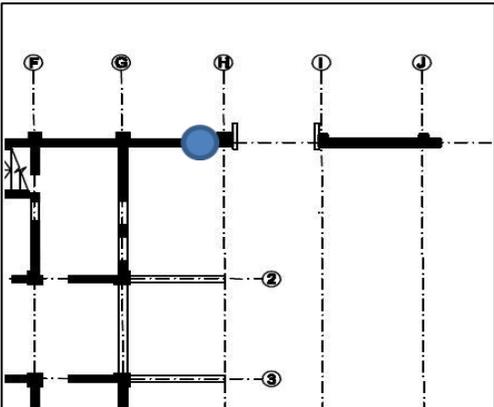
FICHA DE CONTROL		F N° 10	FECHA	18.08.2018
UBICACIÓN		ELEMENTO		TIPO DE INSPECCIÓN
Interior	x	Muro	x	I.V
Exterior		Viga		P.E
Otro		Pilar		P.N
Eje planta	H-1	Losa		E.C
		Otro

DESCRIPCIÓN DEL ELEMENTO
<p>El elemento analizado, corresponde al revestimiento del muro perimetral de hormigón compuesto por placas de cemento de aproximadamente 5 cm de espesor las que se encuentran débilmente adheridas a la superficie del muro y con riesgo de desprenderse. Se puede observar restos del mortero de pega en la superficie del muro de hormigón, que dan cuenta de una deficiente unión de ambos elementos.</p>

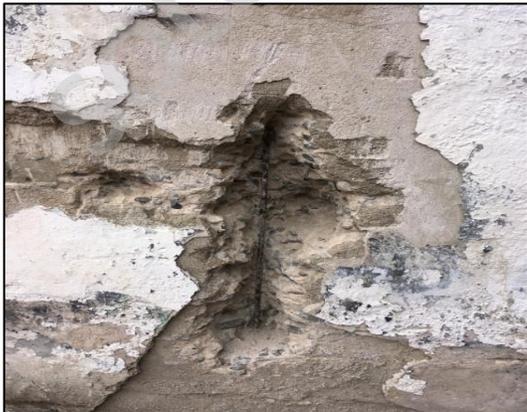
FICHA DE CONTROL		F N° 14	FECHA	08.09.2018	
UBICACIÓN		ELEMENTO		TIPO DE INSPECCIÓN	
Interior	x	Muro	x	I.V	
Exterior		Viga		P.E	x
Otro		Pilar		P.N	
Eje planta	E-3	Losa		E.C	x
		Otro

DESCRIPCIÓN DEL ELEMENTO
<p>El elemento analizado corresponde a un muro interior intervenido anteriormente. Se observa recubrimiento de hormigón de 5cm.</p> <p>En general el muro se encuentra en buenas condiciones, sin grietas ni fisuras. El acero de refuerzo tiene un diámetro de 8mm, y 6mm y se encuentra con signos de corrosión, y picaduras que generaron pérdida parcial de sección.</p> <p>Se realizó ensayo de carbonatación.</p>
