## **RESTAURACION PATRIMONIAL EN ADOBE “IGLESIA LA VIÑITA”**

Proyecto de Título para optar al Título de Constructor Civil

Noviembre 2018

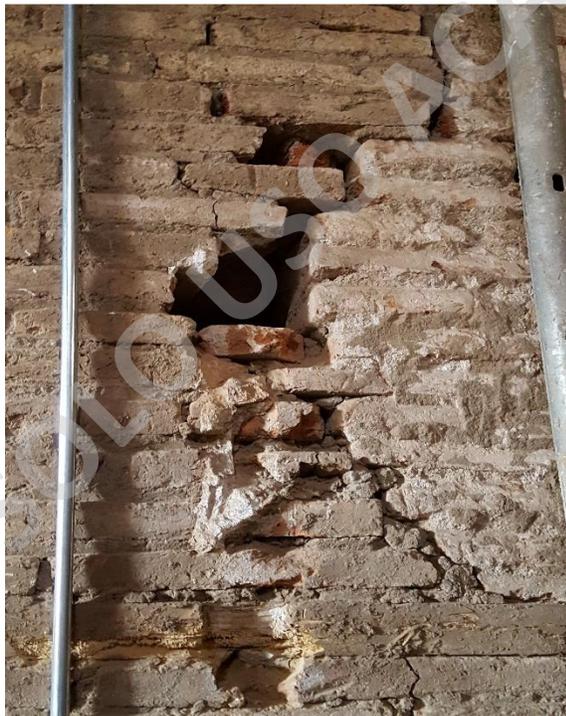
En el caso de una construcción en adobe por lo general los daños estarán en las maderas por pudrición o agentes patológicos y en los bloques de adobe en sí, tanto por humedad o por agrietamientos los que pueden ser producidos por el paso del tiempo en las canterías

y por los movimientos telúricos sean de la intensidad que sean, en este caso pueden ser grietas o desprendimientos de piezas completas de adobes.

Una vez evaluados los daños y sus causas, se procede a realizar el estudio en cuanto a la solución, si es en maderas de vanos de puertas y ventanas estas se restituyen una por una de forma de no afectar la estructura, las maderas de encuentros y uniones de muros pueden parecer más difíciles de reponer o reparar porque están inmersas en su totalidad en los muros por lo tanto su función es estructural ,lo mismo con las vigas en los dinteles ,si hablamos sobre el adobe en si nos encontraremos con daños en canerías por agrietamiento y en piezas adobes completas desprendidas o en mal estado ,según la dimensión de las grietas será la solución ,si estas atraviesan el espesor del muro o son más bien superficiales y en cuanto a los adobes en cualquier caso deben ser restituidos. En el caso particular de la Iglesia la Viñita los daños eran considerables en desprendimientos de boques y agrietamientos de los muros más allá de lo superficial, incluso en varios puntos atravesaban el muro completo y también áreas donde al remover el revoque los bloques se deprendieron y se pudo observar piezas de ladrillos que probablemente se colocaron en la restauración anterior.

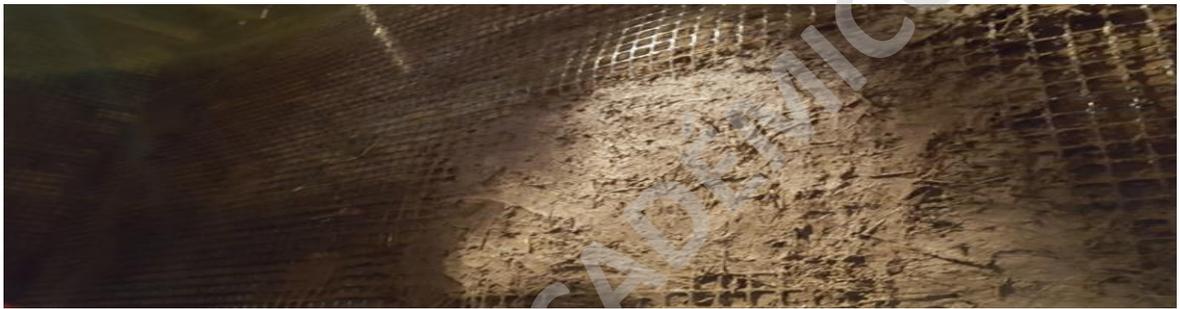
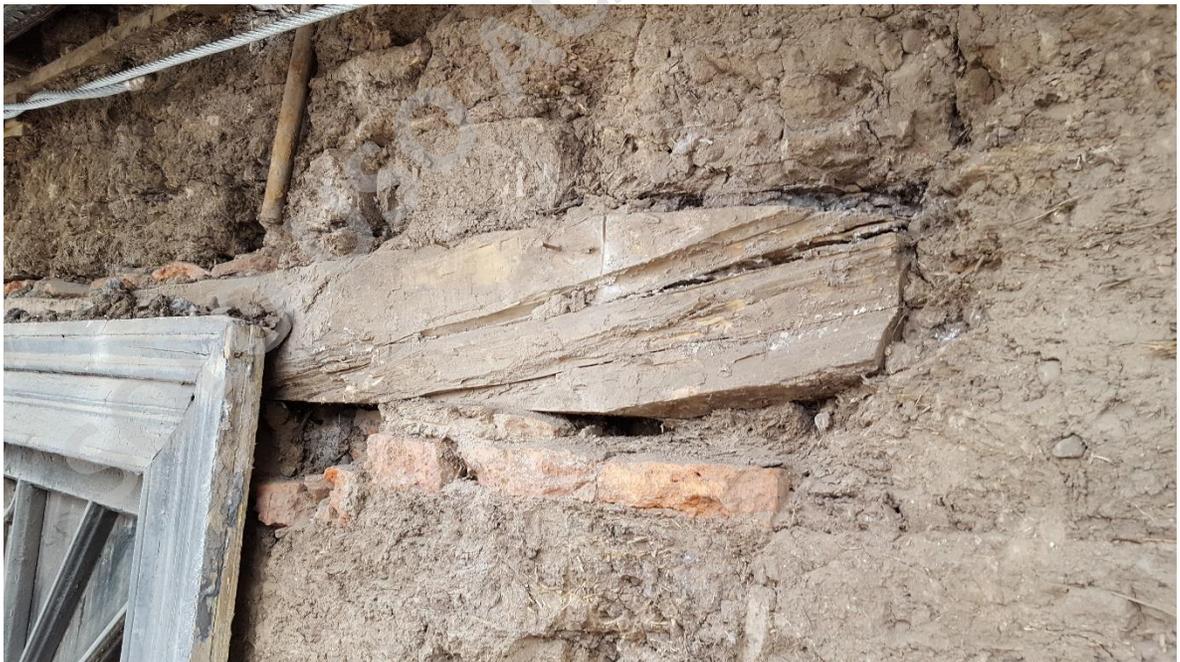
Salidas a Terreno donde observe y registre la colocación de geomallas en eje B, revoque en eje 1.

Diagnostico general de reconocimiento del estado de obra

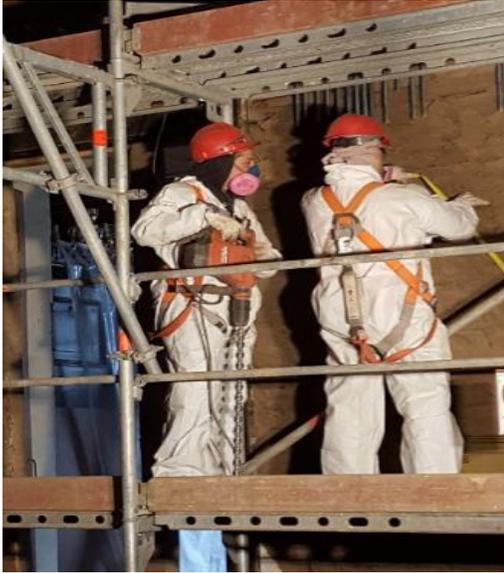
Salida a terreno donde presencie preparación de materiales y ejecución drenes en la entrada principal, el retiro revoque de muros exteriores, preparación adobe para cantería, perforaciones de muros para canalización eléctrica, colocación geomalla interior.

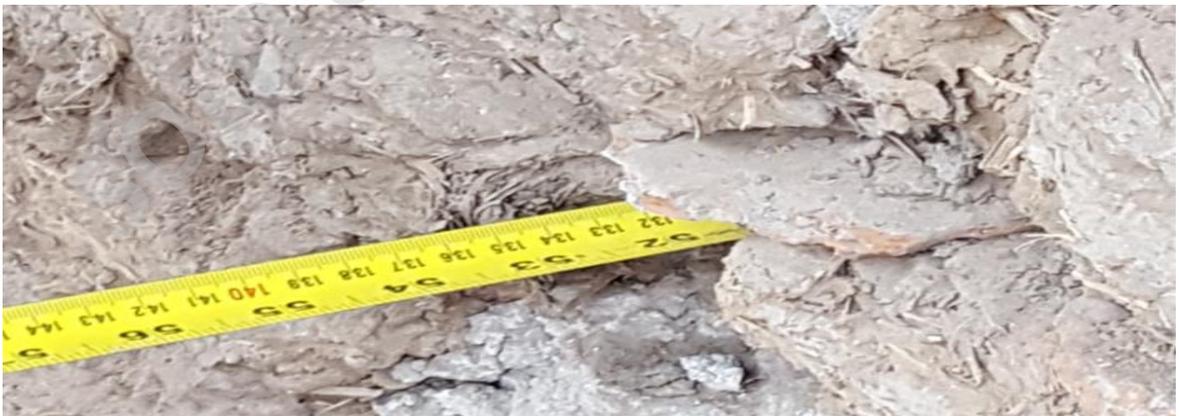
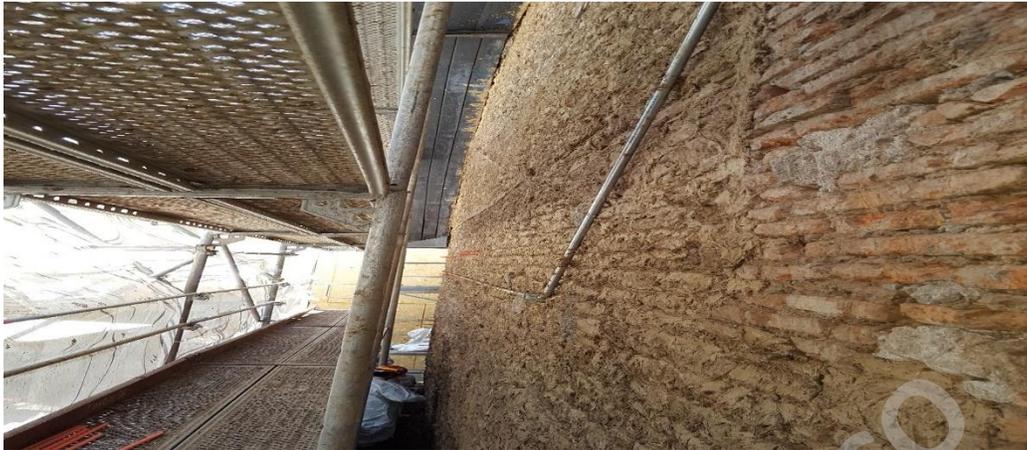
Trabajo en terreno y supervisión de elaboración de bloques de adobe, instalación geomalla y refuerzos, limpieza muro exterior poniente, relleno de adobe en canterías. Identificación de grietas atreves del ancho completo del muro (1,25 m.)

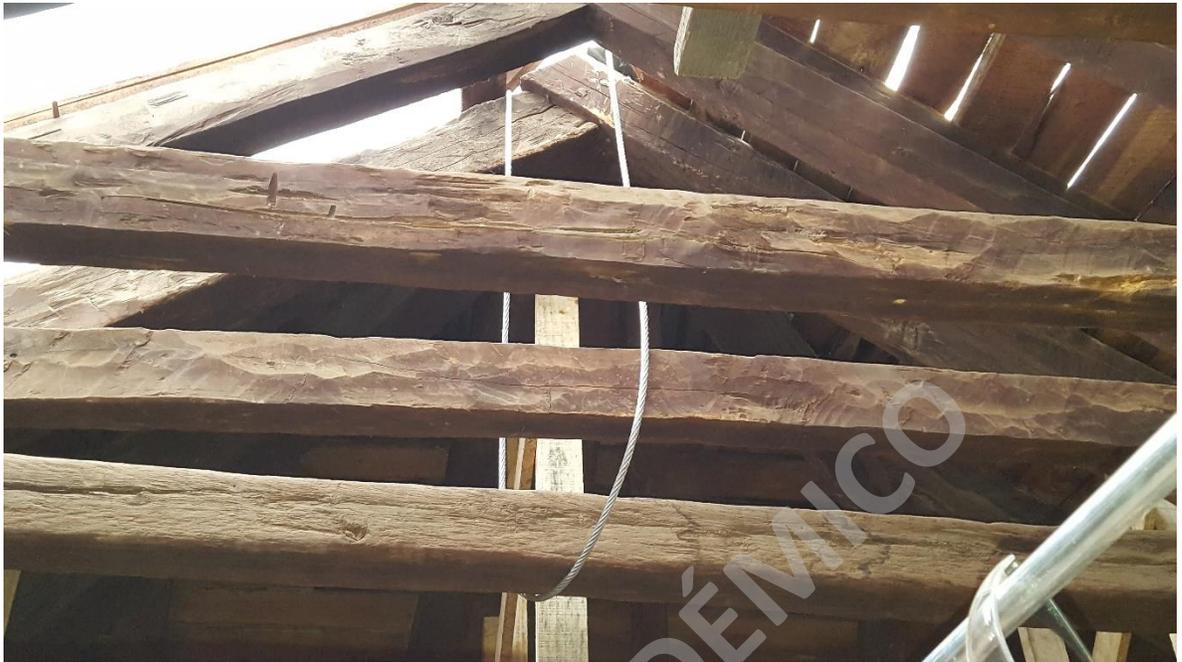
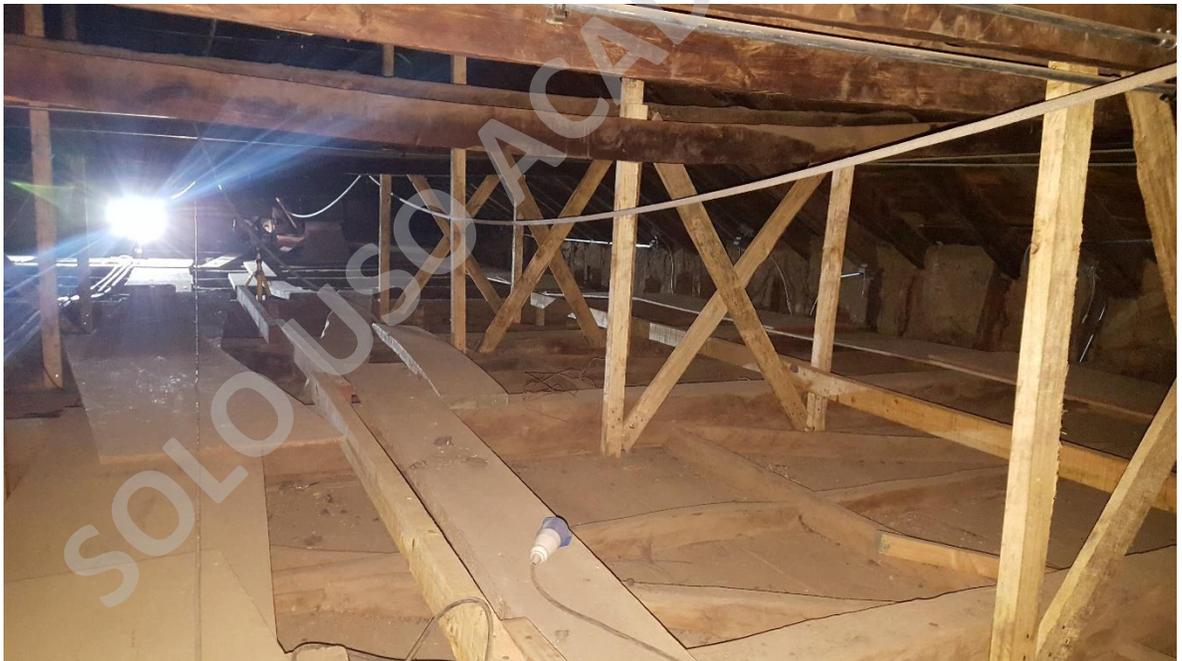
Presencia y registre para PAC el destape de cubierta de techumbre, levantamiento y nivelación cielo, el aplomo de cerchas y elaboración de cruces de san Andrés.

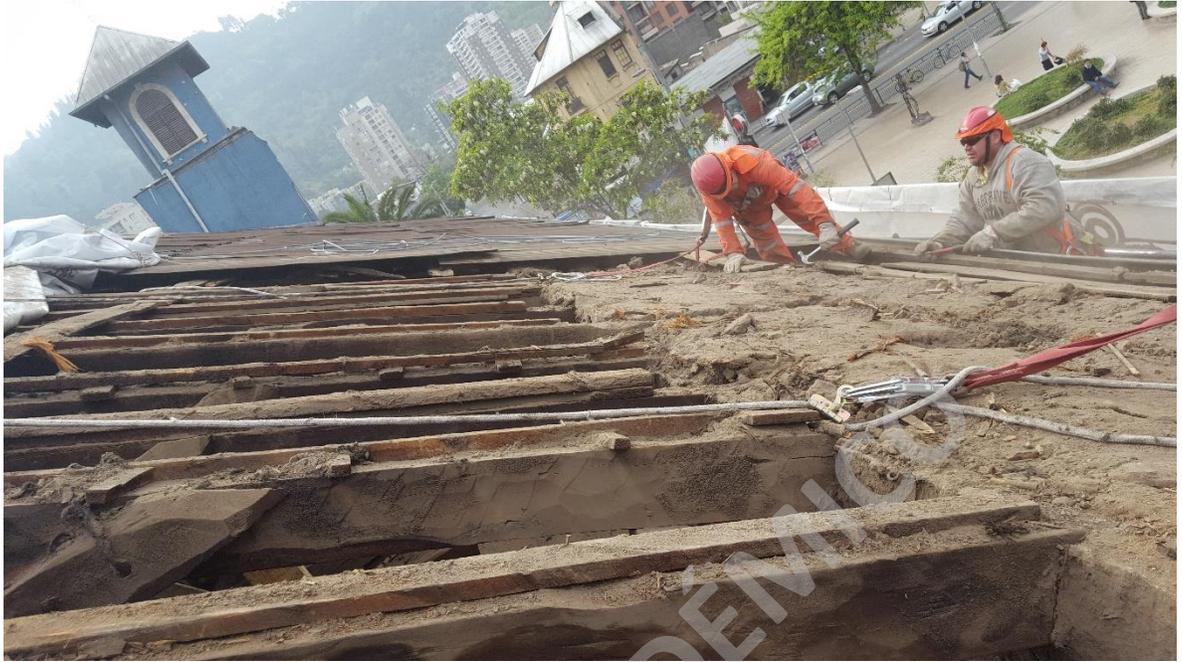
En terreno se ejecutó el retiro de cubierta en agua Sur de nave central, se diagnosticaron las piezas de madera de cerchas para verificar su estado y posibles restituciones de ellas, se retiró de material existente de barro entre cerchas y cubierta.

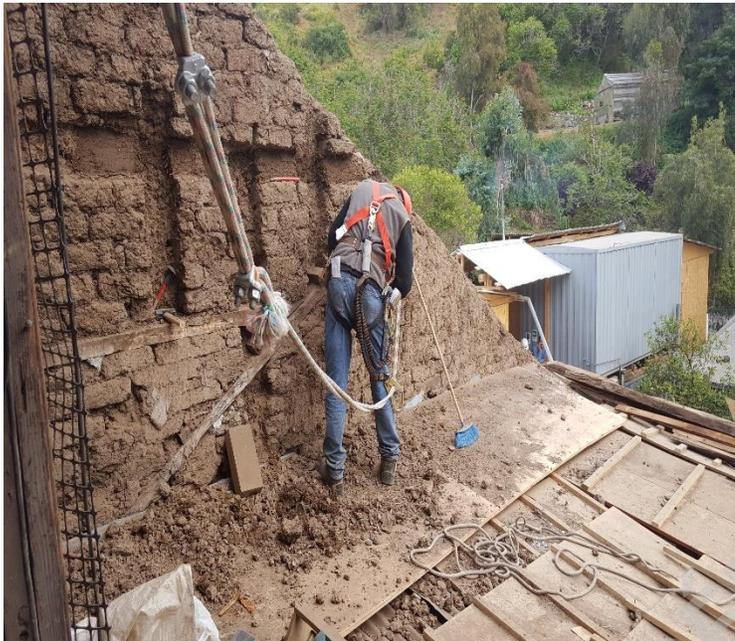
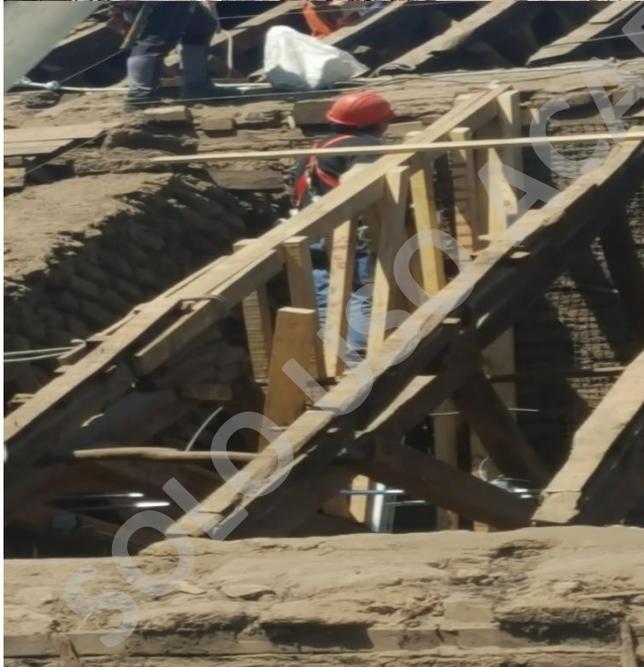
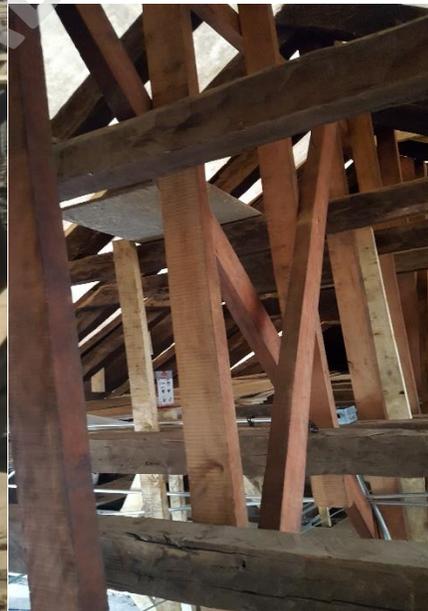
Planificación y diseño de EETT y planos de reparación de pavimentos interior con grietas y perforaciones, asistí con elaboración de procedimientos a PAC. En techumbre de sacristía se realizó la restitución de cerchas en mal estado.

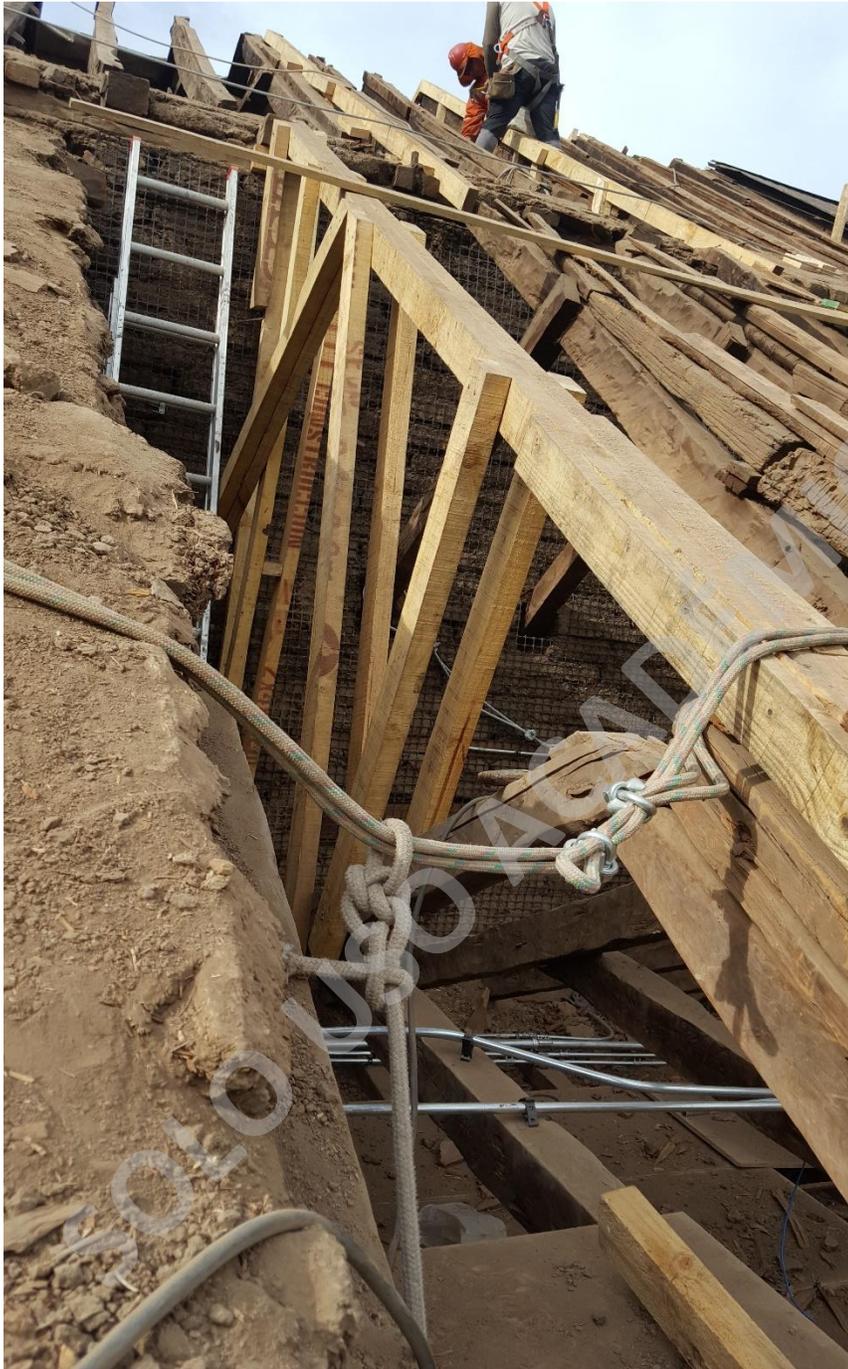
Supervisión en terreno de refuerzos de muro, también de pilares de hormigón y de rafias en muro de adobe, recepción de entrega de muro poniente con geomalla en el 100% para estado de pago.

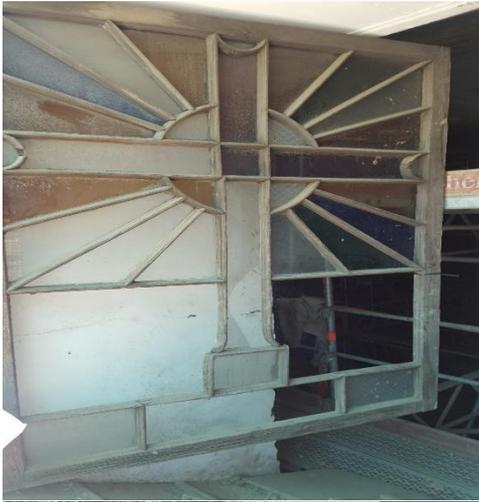
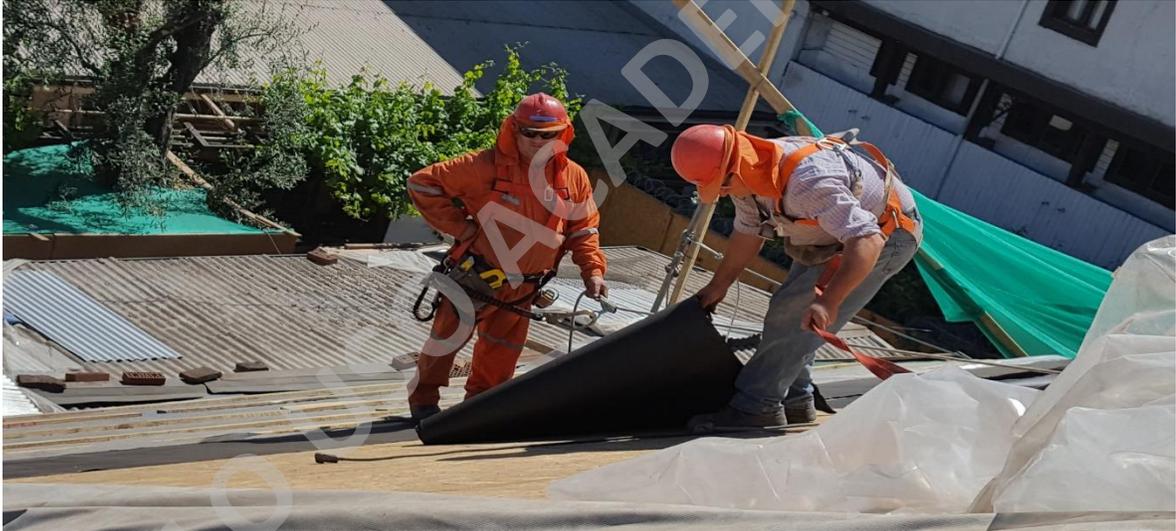
Supervisión en terreno, diagnostico de ventanas para determinar reparación o restitución de componentes.

Se realizó la instalación de paneles SIP y fieltro zona de aguas Sur y Norte, la cual supervise junto a jefe de obra.

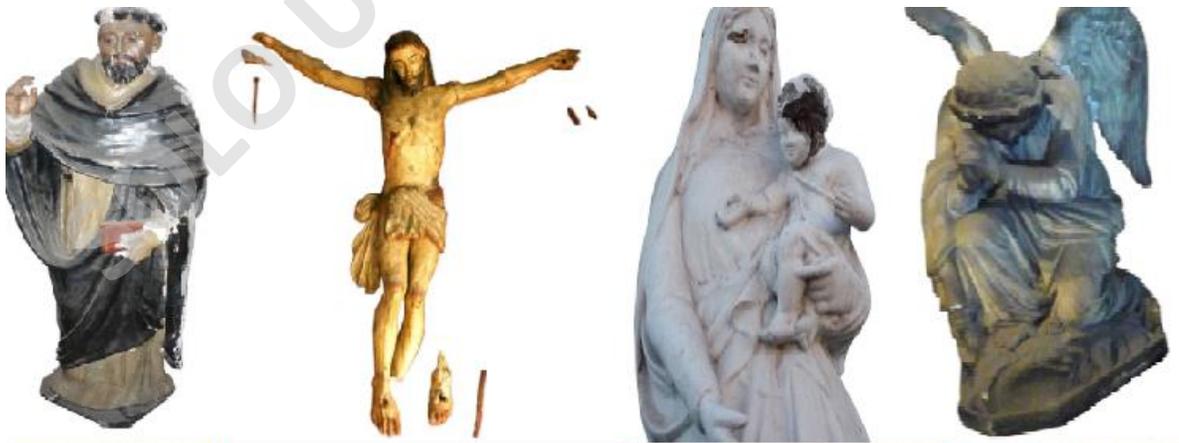
4 Esculturas con daños importantes

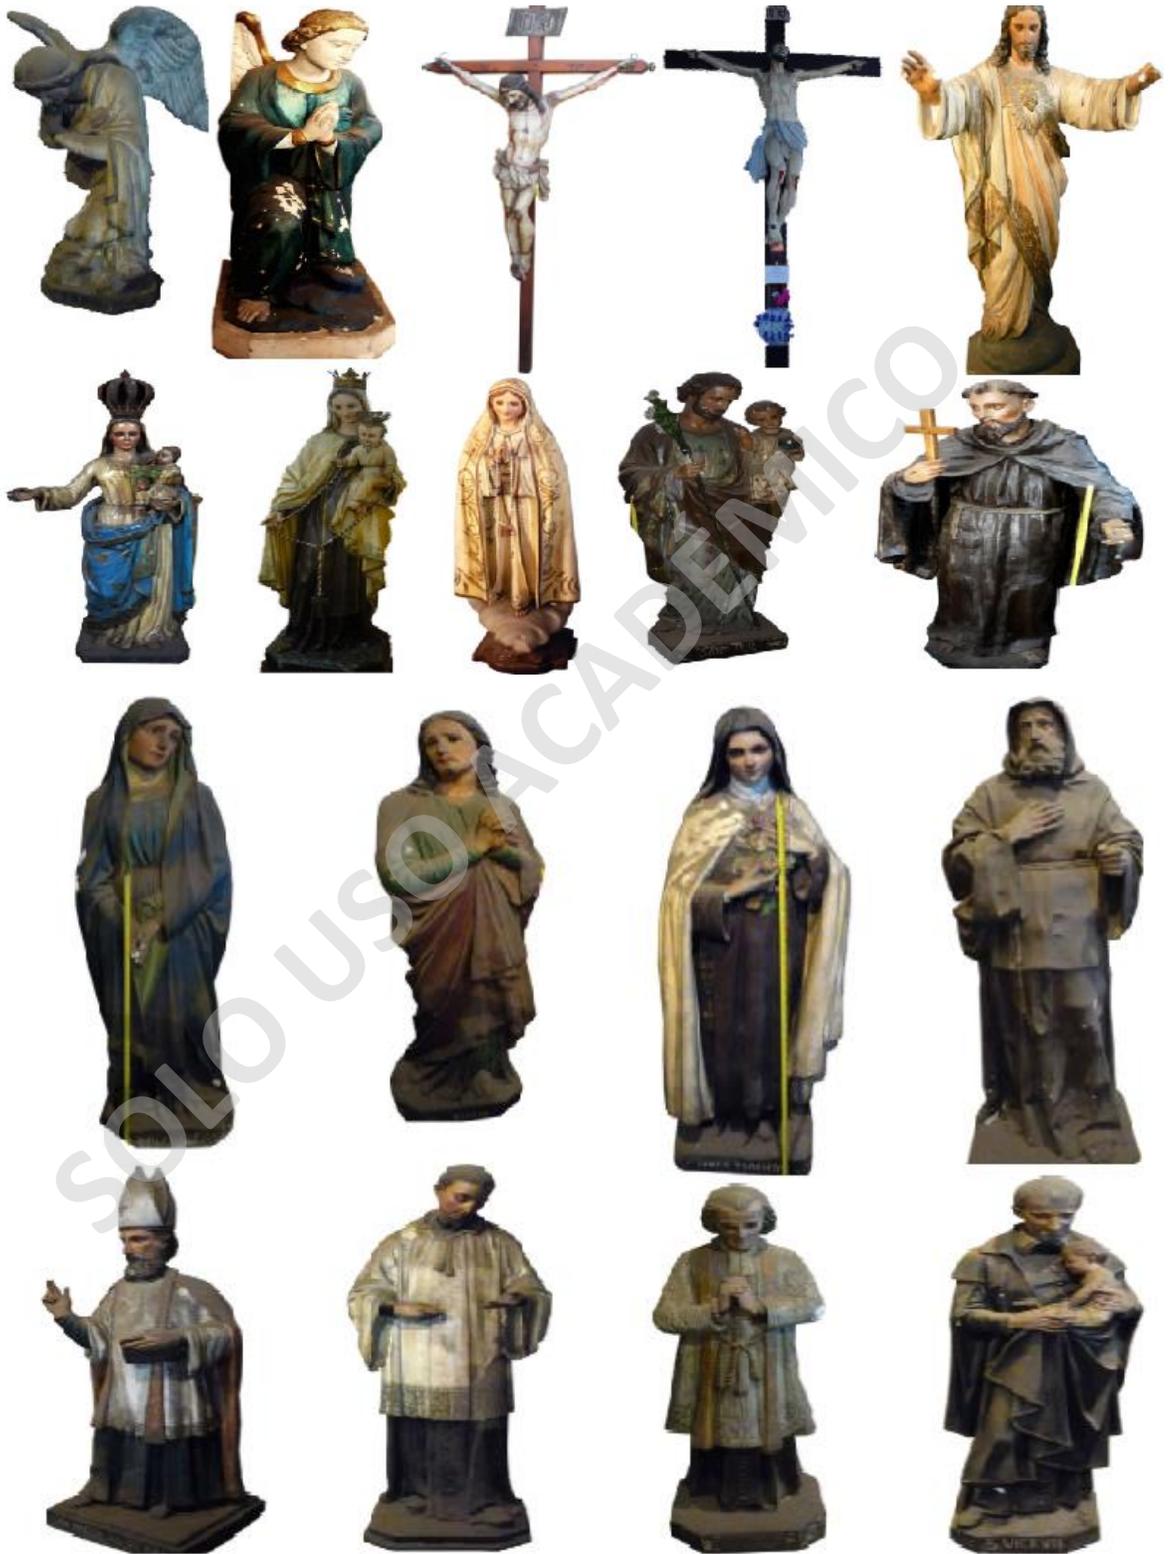
18 Esculturas con daños menores
