**CRITERIOS DE EVALUACIÓN VISUAL DE ESTADO DE ESTRUCTURAS  
PARA GESTIÓN DE MANTENIMIENTO APLICADO A  
INFRAESTRUCTURA VIAL**

Proyecto de Título para optar al Título de Constructor Civil

Estudiante:  
Carlos Chalán Castañeda

Fecha:  
Mayo 2019  
Santiago, Chile

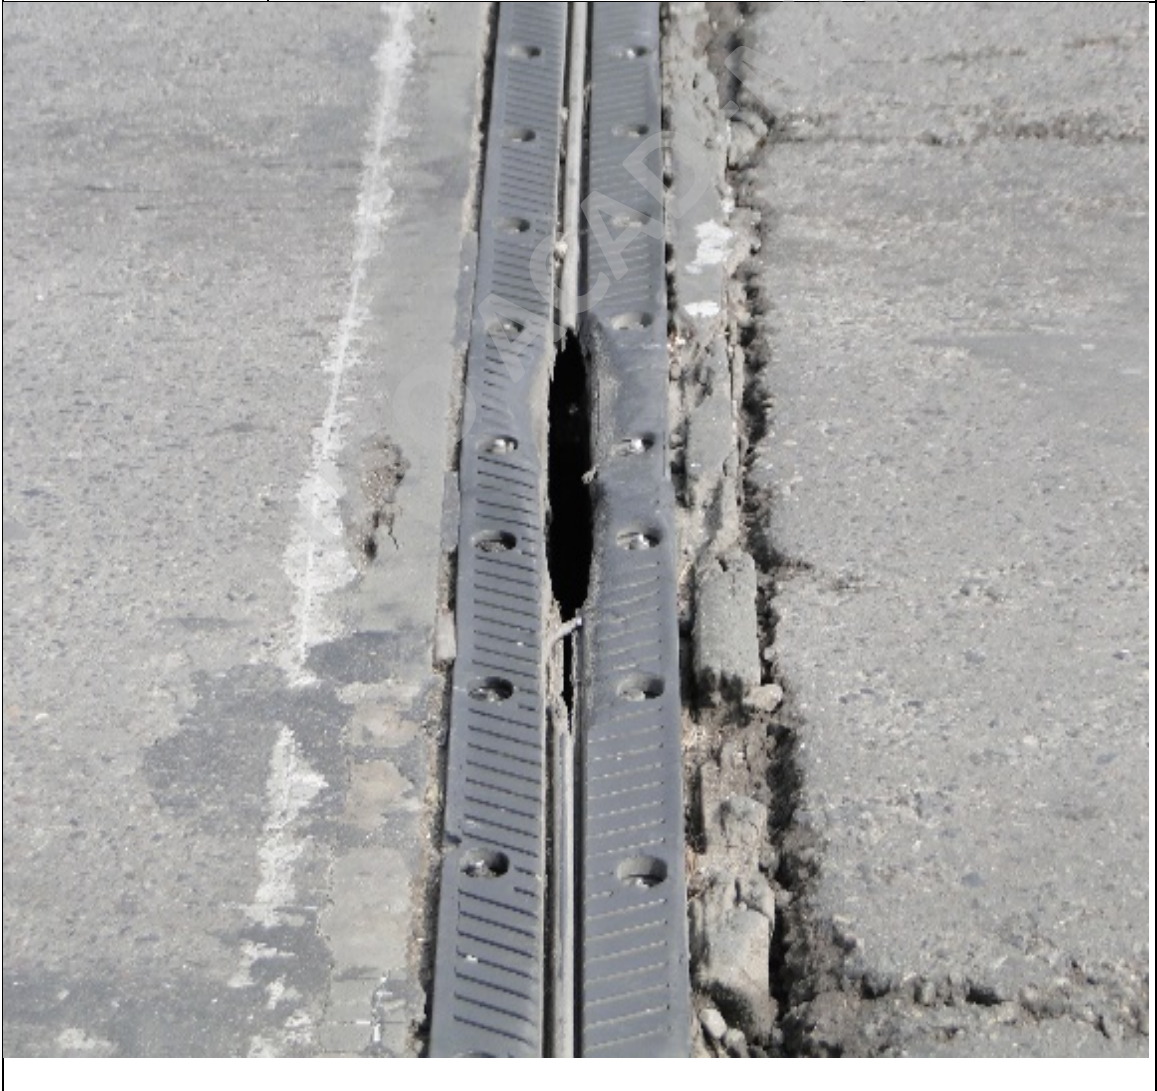
Tabla 17: Registro fotográfico de seguimiento

<b>Ruta:</b>	Autopista Central Eje Norte - Sur	<b>Calzada :</b>	Ambas
<b>Puente:</b>	P.I. Alameda Poniente	<b>Km Inicio:</b>	0+000
		<b>Código</b>	56-P.I. Alameda Poniente
<b>Descripción:</b>	Perfil elastomérico cortado en junta de dilatación.

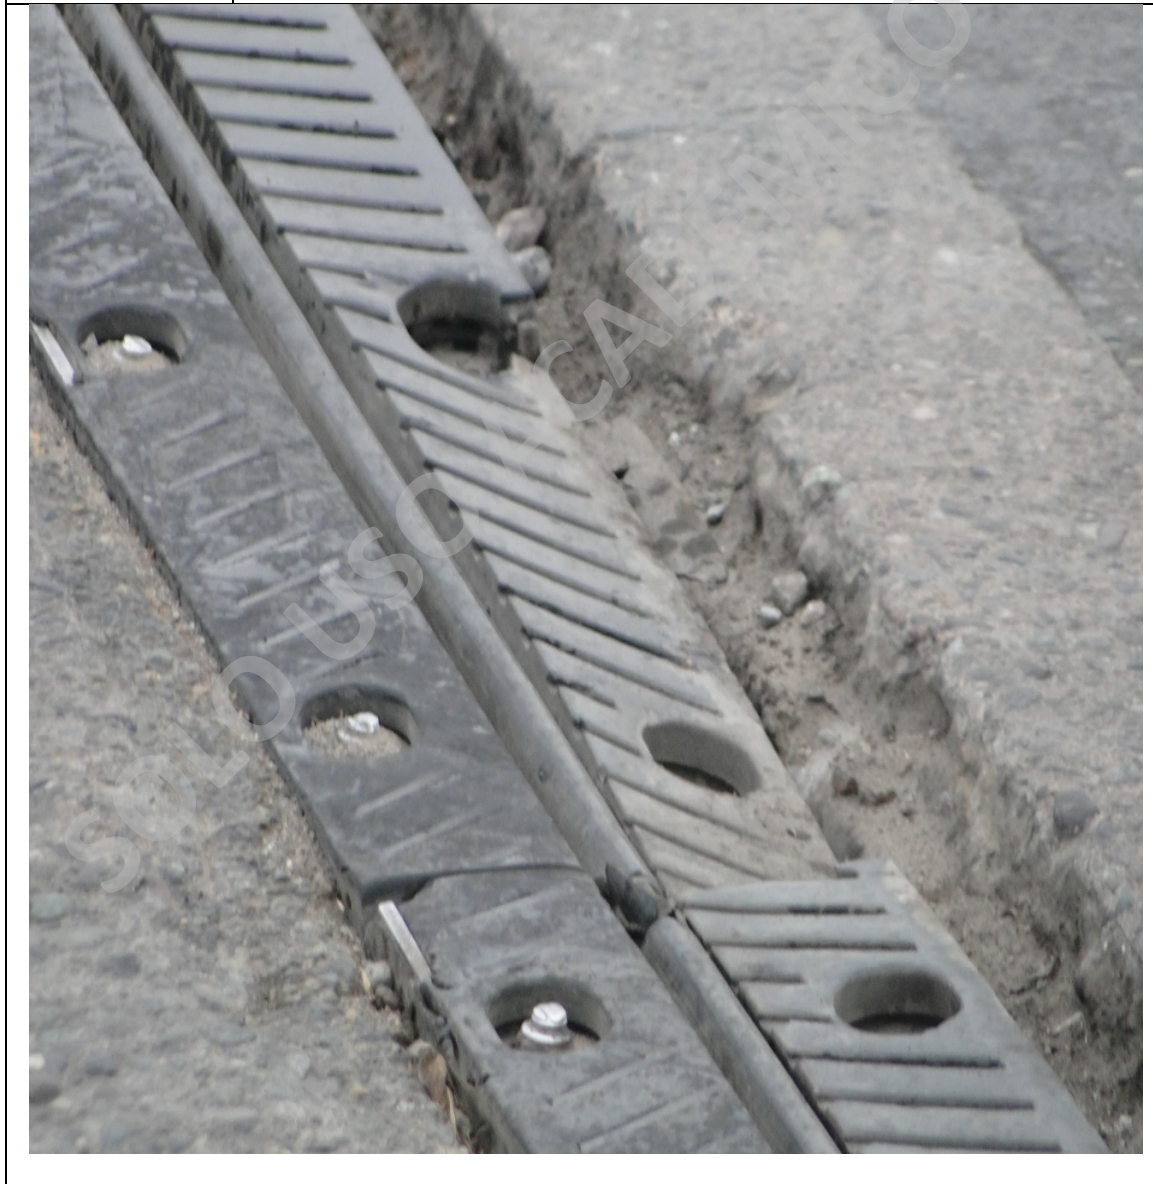
Tabla 18: Registro fotográfico de seguimiento

<b>Ruta:</b>	Autopista Central Eje Norte - Sur	<b>Calzada :</b>	Ambas
<b>Puente:</b>	P.I. La Capilla	<b>Km Inicio:</b>	23+149
		<b>Código</b>	06-PI La Capilla
<b>Descripción:</b>	Junta de dilatación Poniente con perfil CETEC cortado y deformado.

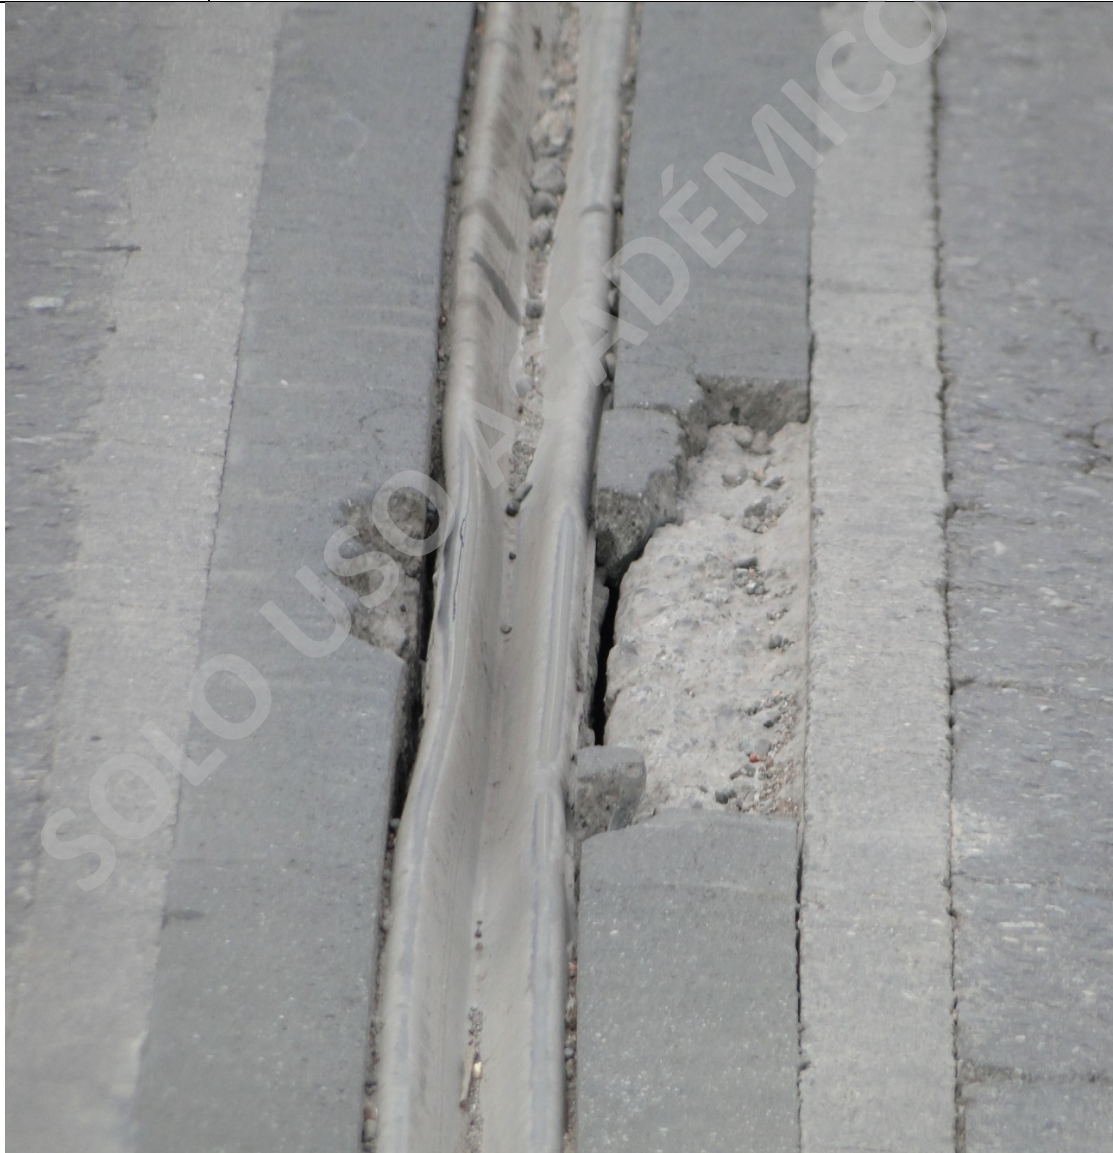
Tabla 19: Registro fotográfico de seguimiento

<b>Ruta:</b>	Autopista Central Eje Norte - Sur	<b>Calzada :</b>	Ambas
<b>Puente:</b>	P.I. Calera de Tango	<b>Km Inicio:</b>	21+895
		<b>Código</b>	07-PI Calera de Tango
<b>Descripción:</b>	Agrietamiento en red en losa de acceso Poniente.

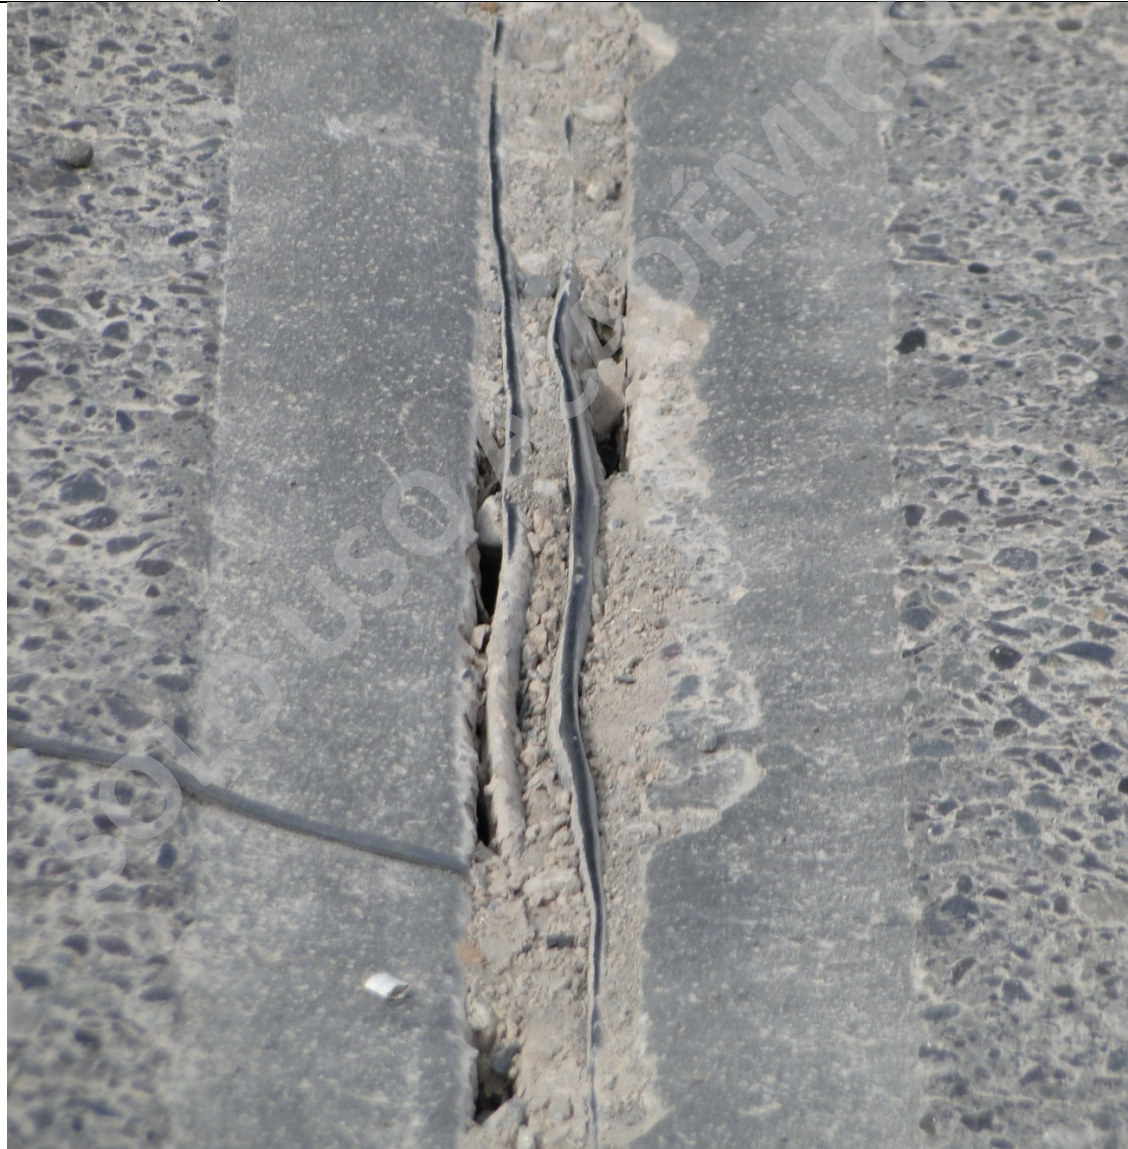
Tabla 20: Registro fotográfico de seguimiento

<b>Ruta:</b>	Autopista Central Eje Norte - Sur	<b>Calzada :</b>	Ambas
<b>Puente:</b>	P.I. Catemito Sur	<b>Km Inicio:</b>	19+959
		<b>Código</b>	09-PI Catemito Sur
<b>Descripción:</b>	Sello despegado en junta de dilatación Oriente en zona de acera.

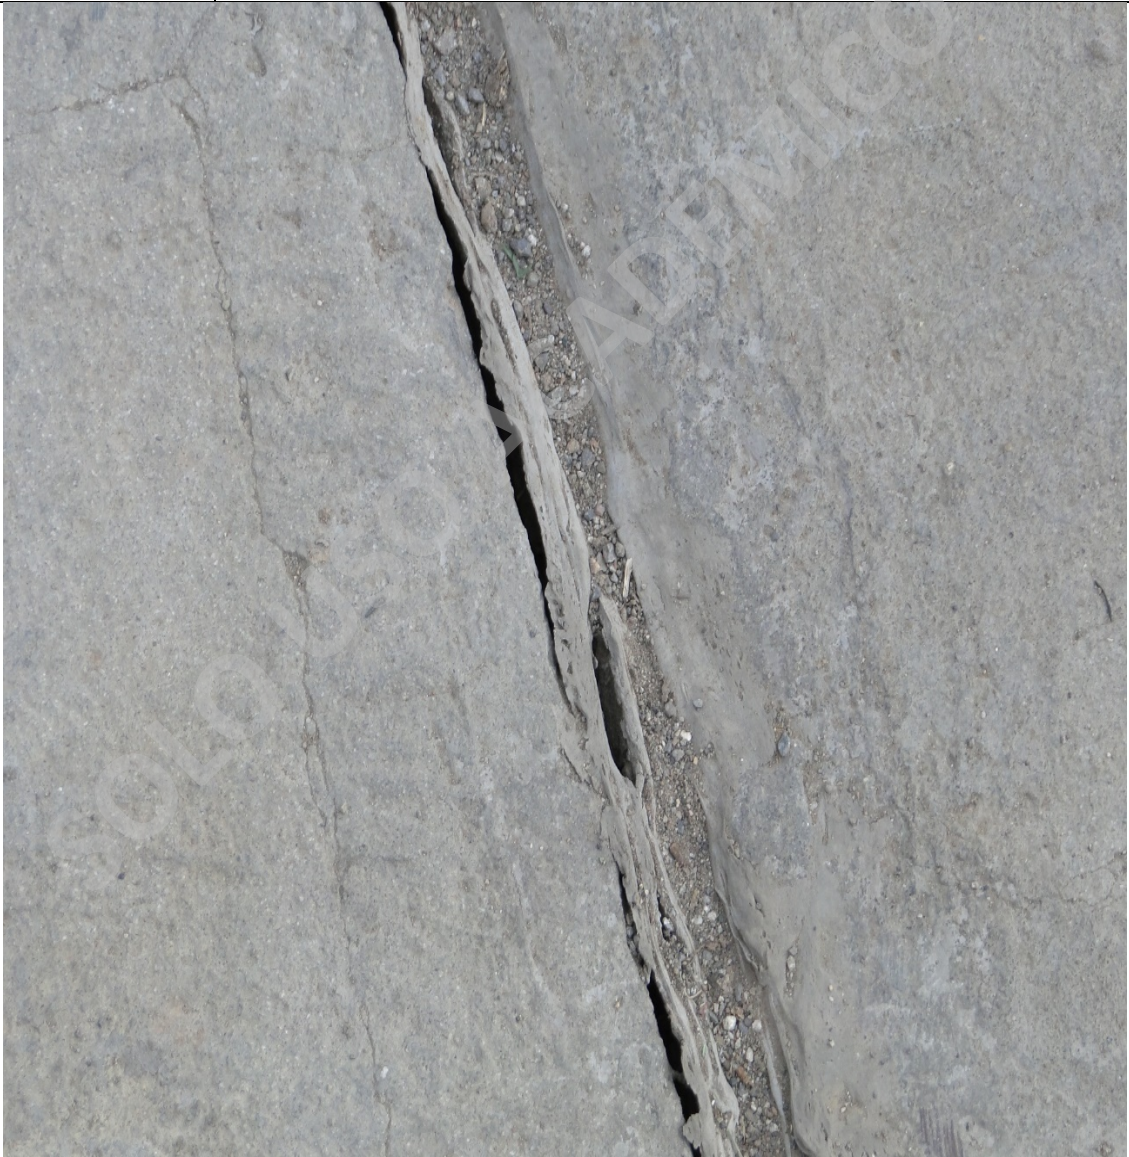
Tabla 21: Registro fotográfico de seguimiento

<b>Ruta:</b>	Autopista Central Eje Norte - Sur	<b>Calzada :</b>	Ambas
<b>Puente:</b>	PP San Alfonso	<b>Km Inicio:</b>	18+560
		<b>Código</b>	
<b>Descripción:</b>	Sello despegado en junta de dilatación.

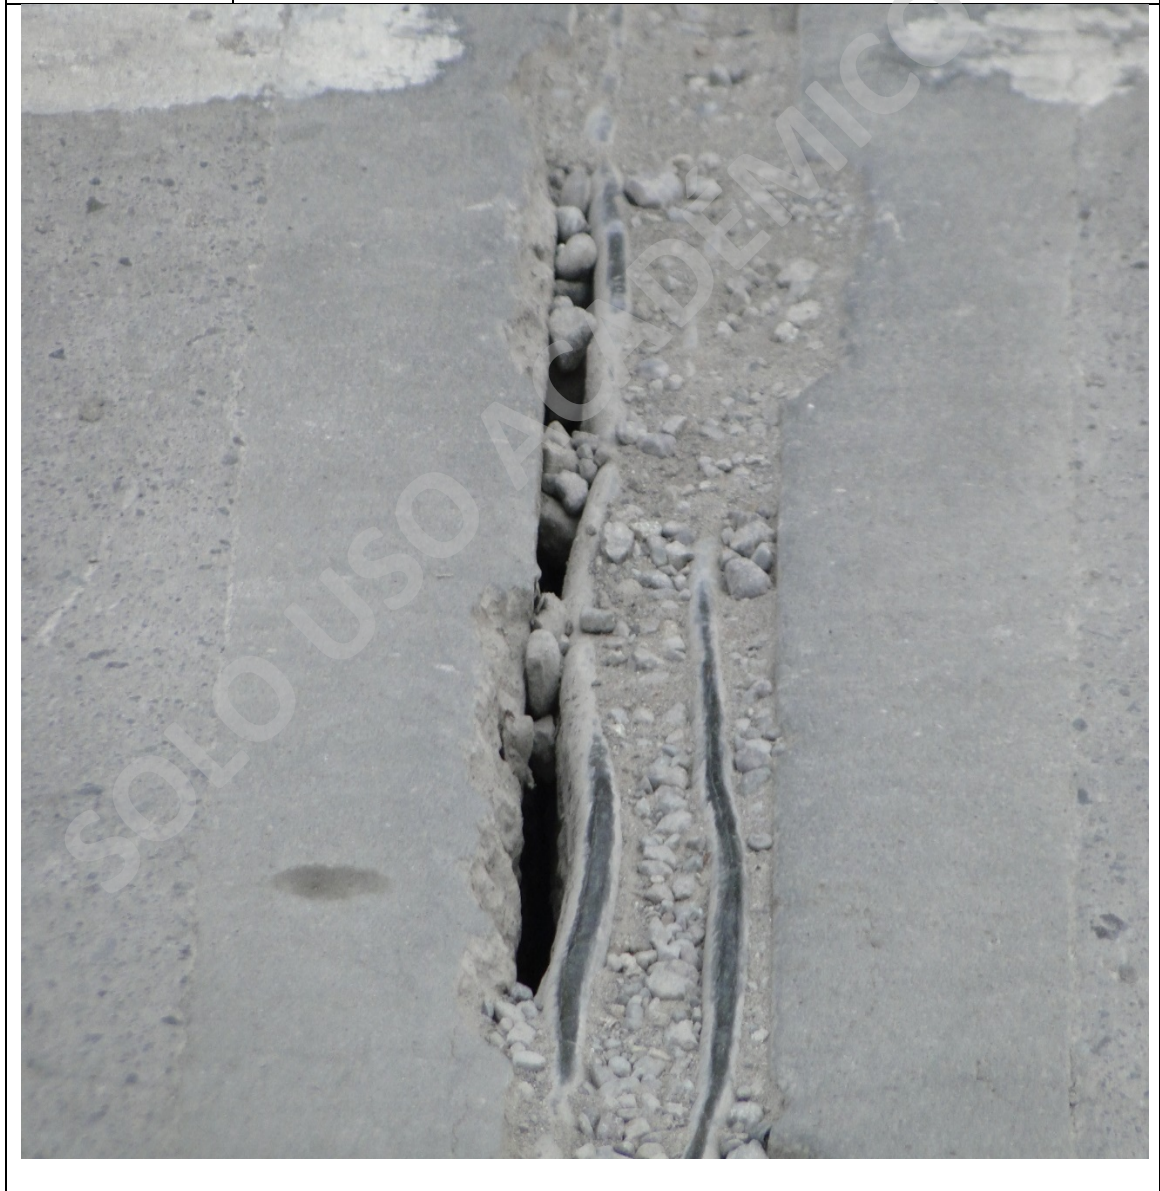
Tabla 22: Registro fotográfico de seguimiento

<b>Ruta:</b>	Autopista Central Eje Norte - Sur	<b>Calzada :</b>	Ambas
<b>Puente:</b>	P.I. Lo Blanco	<b>Km Inicio:</b>	15+984
		<b>Código</b>	16-PI Lo Blanco
<b>Descripción:</b>	Perfil elastomérico despegado en junta de dilatación Oriente.

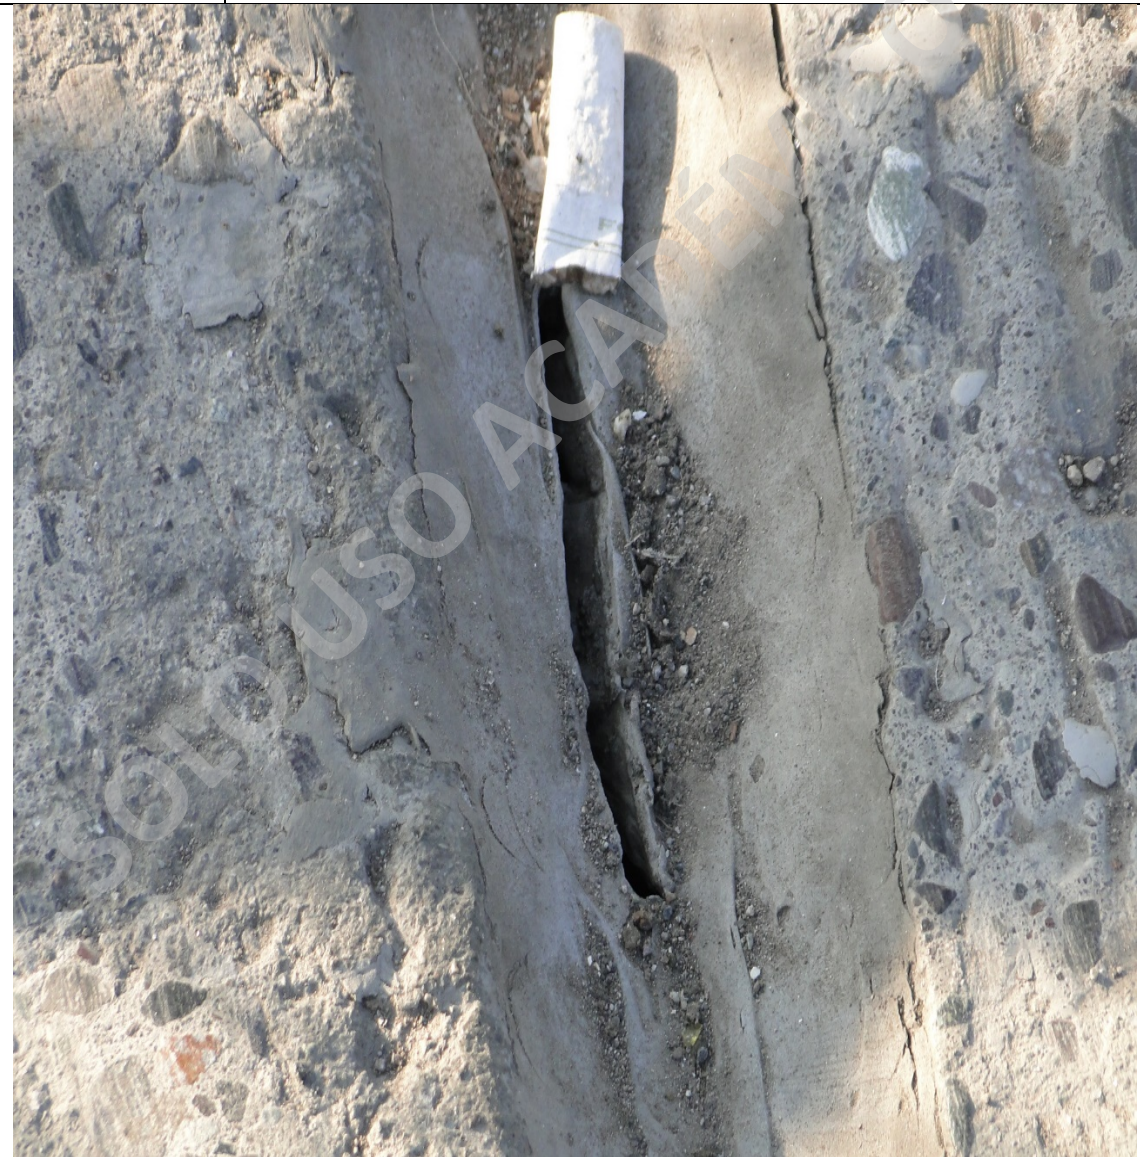
Tabla 23: Registro fotográfico de seguimiento

<b>Ruta:</b>	Autopista Central Eje Norte - Sur	<b>Calzada :</b>	Ambas
<b>Puente:</b>	PP Adolfo López Mateo	<b>Km Inicio:</b>	8+806
		<b>Código</b>	29 PP Adolfo López Mateo
<b>Descripción:</b>	Sello cortado en junta de dilatación.

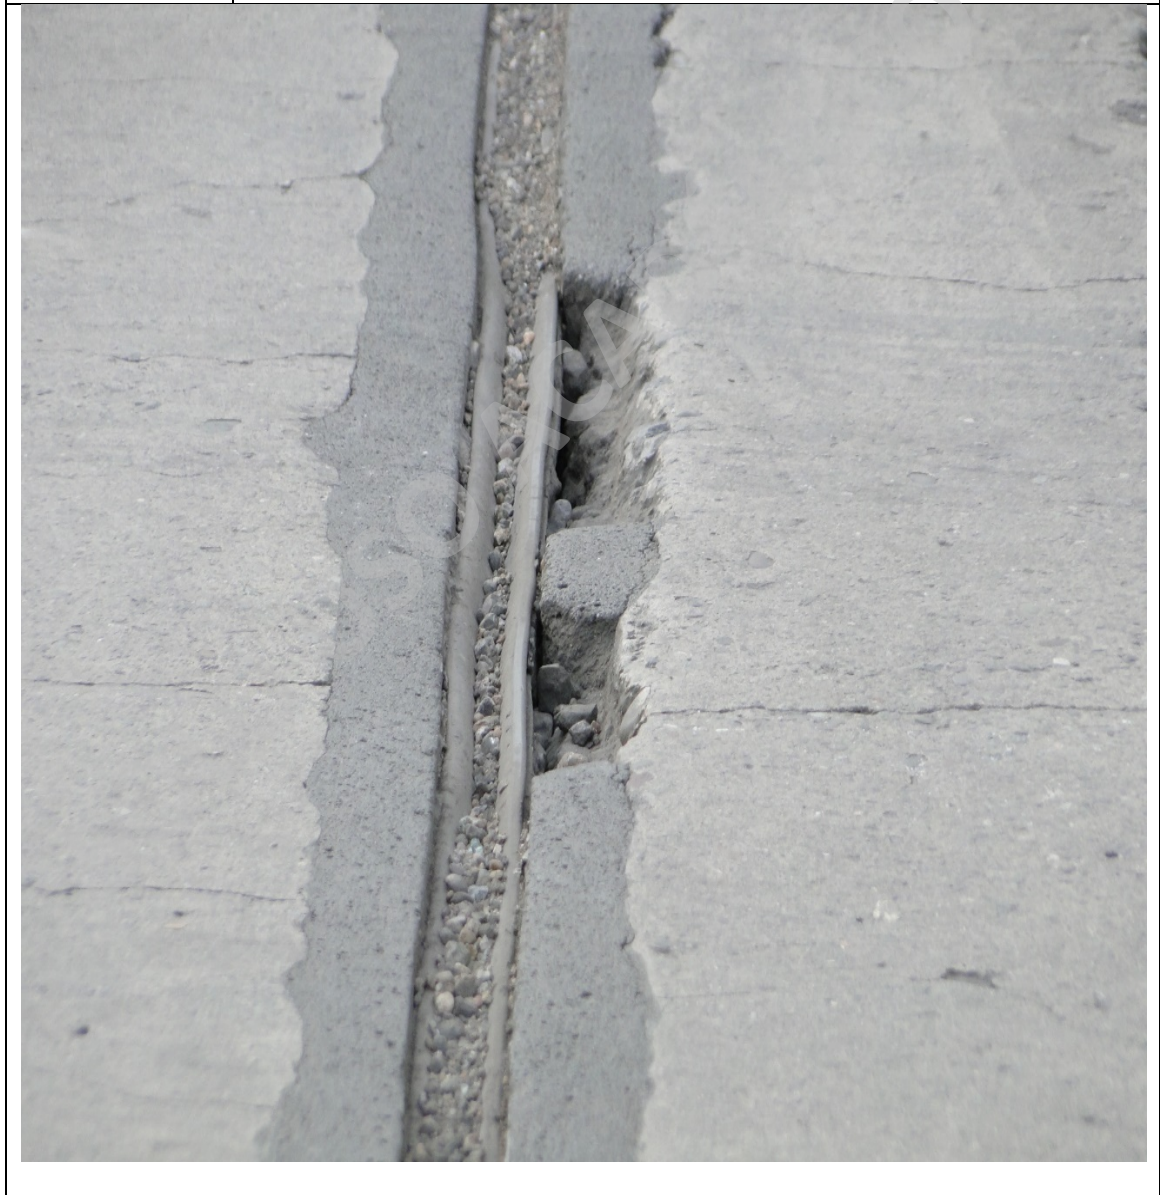
Tabla 24: Registro fotográfico de seguimiento

<b>Ruta:</b>	Autopista Central Eje Norte - Sur	<b>Calzada :</b>	Ambas
<b>Puente:</b>	P.S. Retorno Franklin	<b>Km Inicio:</b>	3+265
		<b>Código</b>	46-PS Retorno Franklin
<b>Descripción:</b>	Pérdida de wabocrete en junta de dilatación de vía local Oriente.

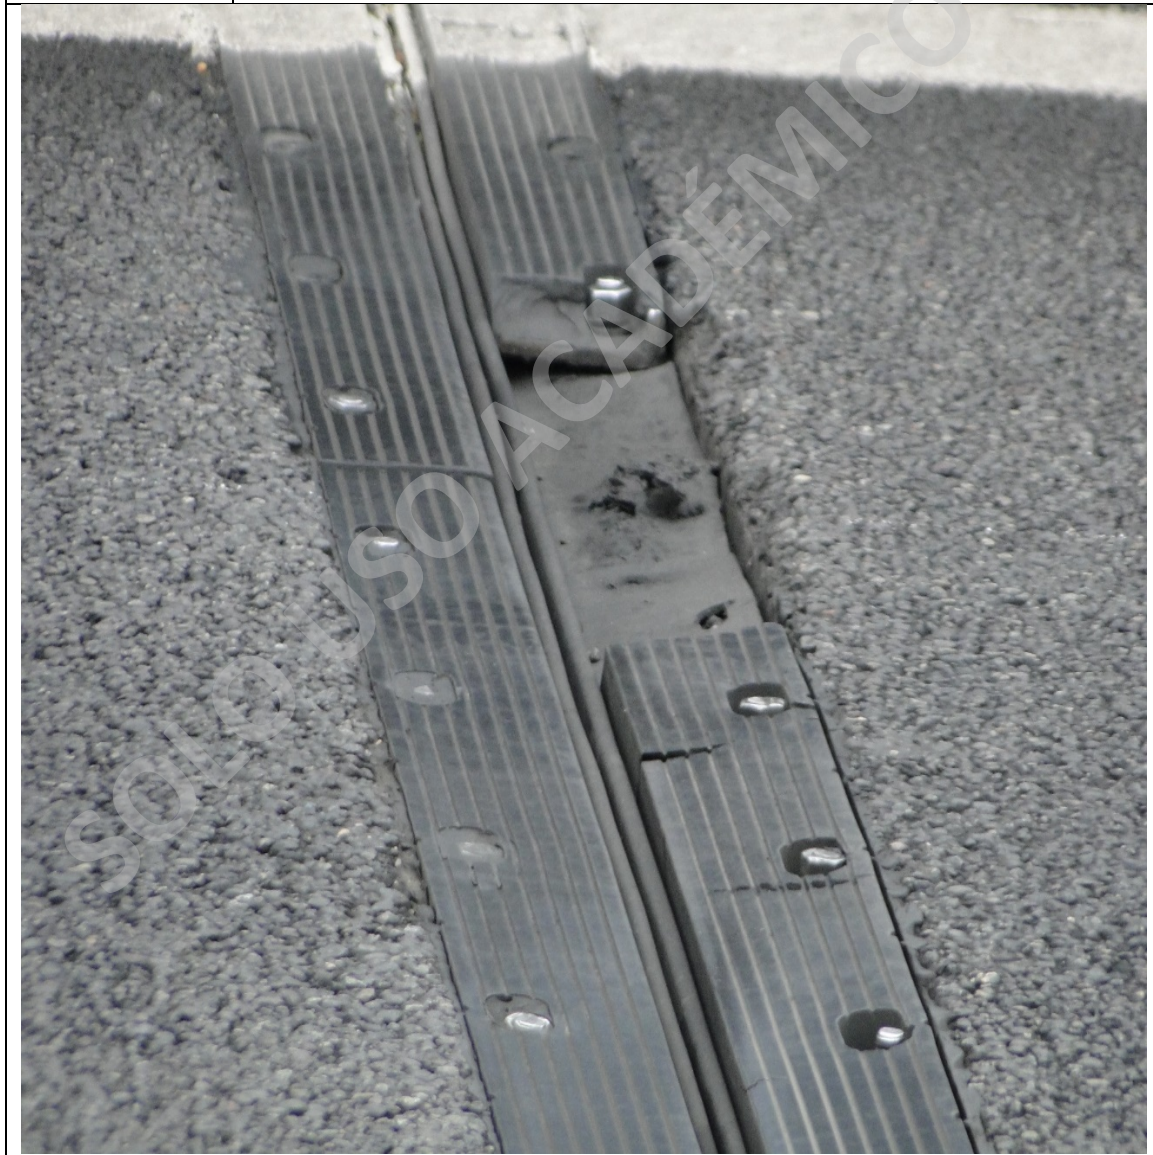
Tabla 25: Registro fotográfico de seguimiento

<b>Ruta:</b>	Autopista Central Eje Norte - Sur	<b>Calzada :</b>	Ambas
<b>Puente:</b>	P.S. Av. Matta	<b>Km Inicio:</b>	1+640
		<b>Código</b>	49-PS Av. Matta
<b>Descripción:</b>	Perfil cortado en junta de dilatación de calzada expresa Poniente.

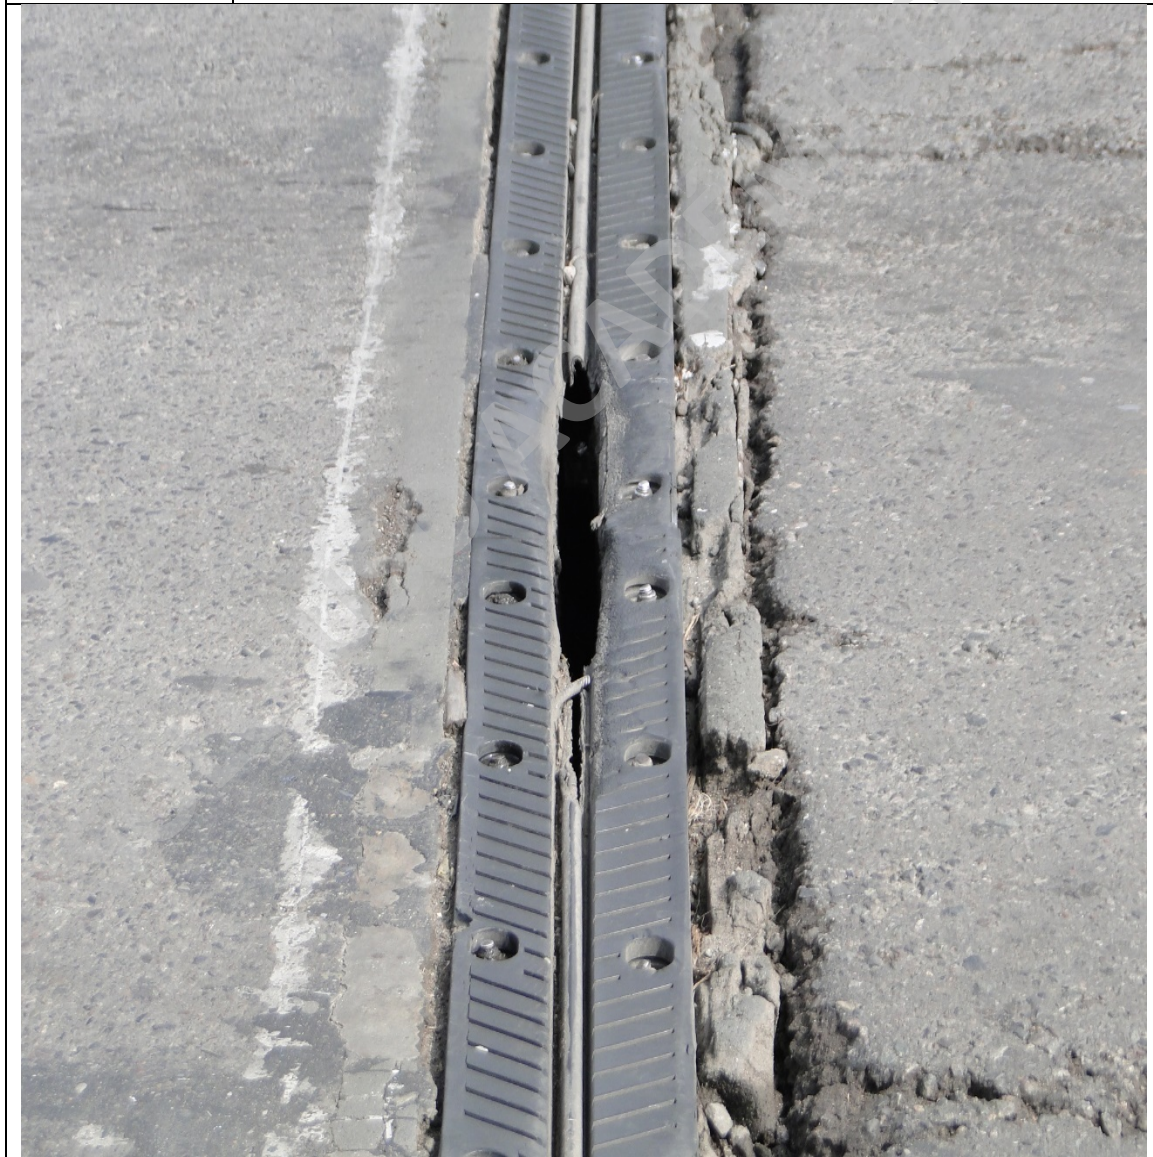
Tabla 26: Registro fotográfico de seguimiento

<b>Ruta:</b>	Autopista Central Eje Norte - Sur	<b>Calzada :</b>	Ambas
<b>Puente:</b>	P.I. Alameda Poniente	<b>Km Inicio:</b>	0+000
		<b>Código</b>	56-P.I. Alameda Poniente
<b>Descripción:</b>	Perfil elastomérico cortado en junta de dilatación.

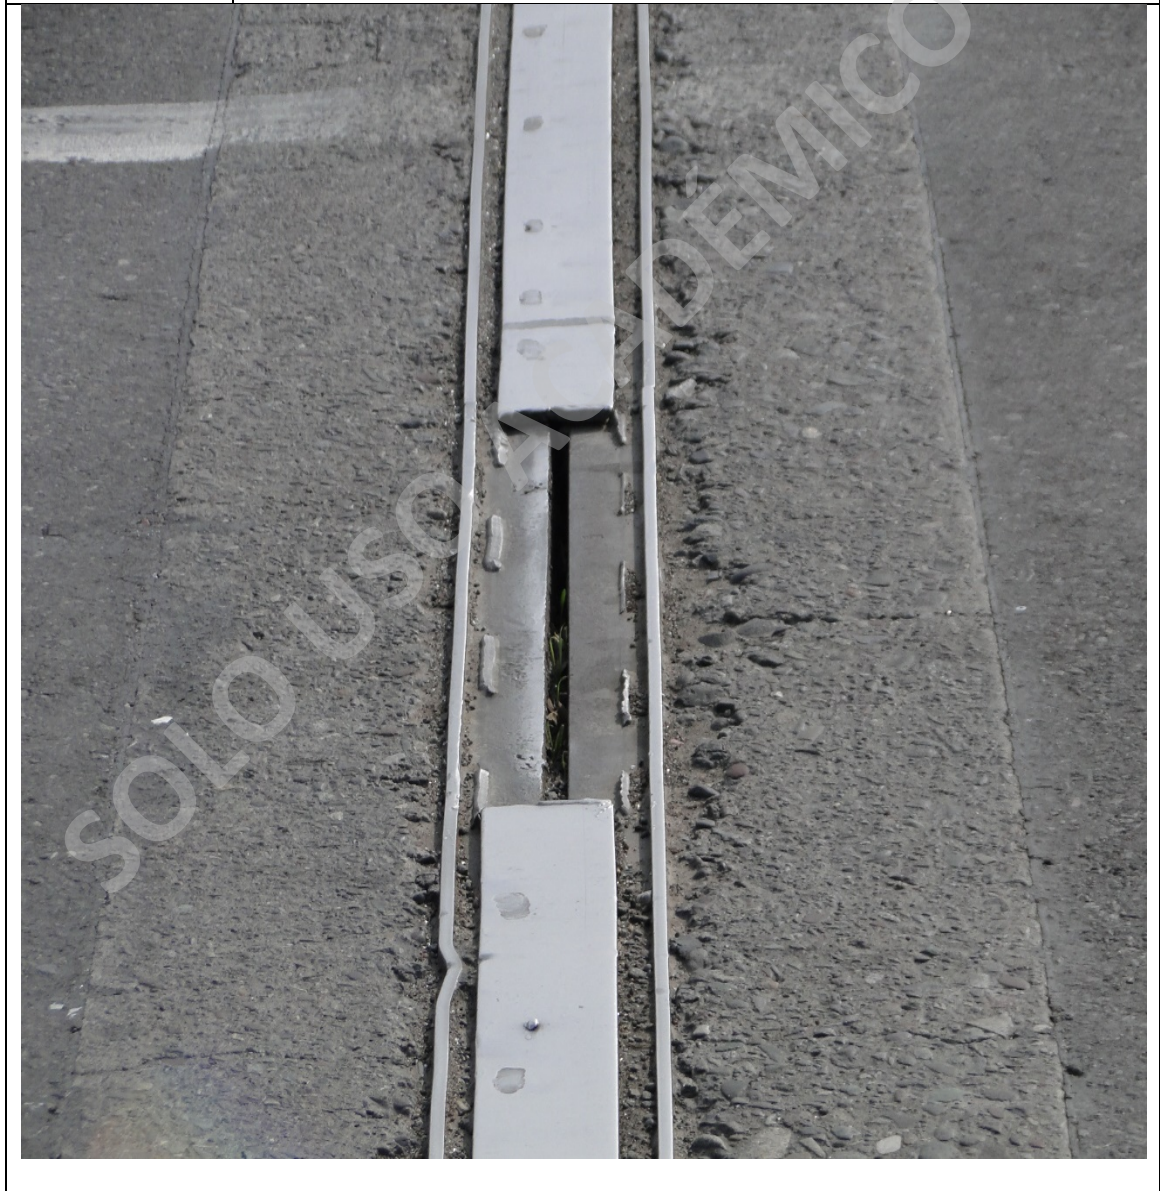
Tabla 27: Registro fotográfico de seguimiento

<b>Ruta:</b>	Autopista Central Eje Norte - Sur	<b>Calzada :</b>	Ambas
<b>Puente:</b>	P.U. Mapocho Oriente	<b>Km Inicio:</b>	1+850
		<b>Código</b>	70-PU Mapocho O
<b>Descripción:</b>	Falta zona de tapa metálica en junta de dilatación.

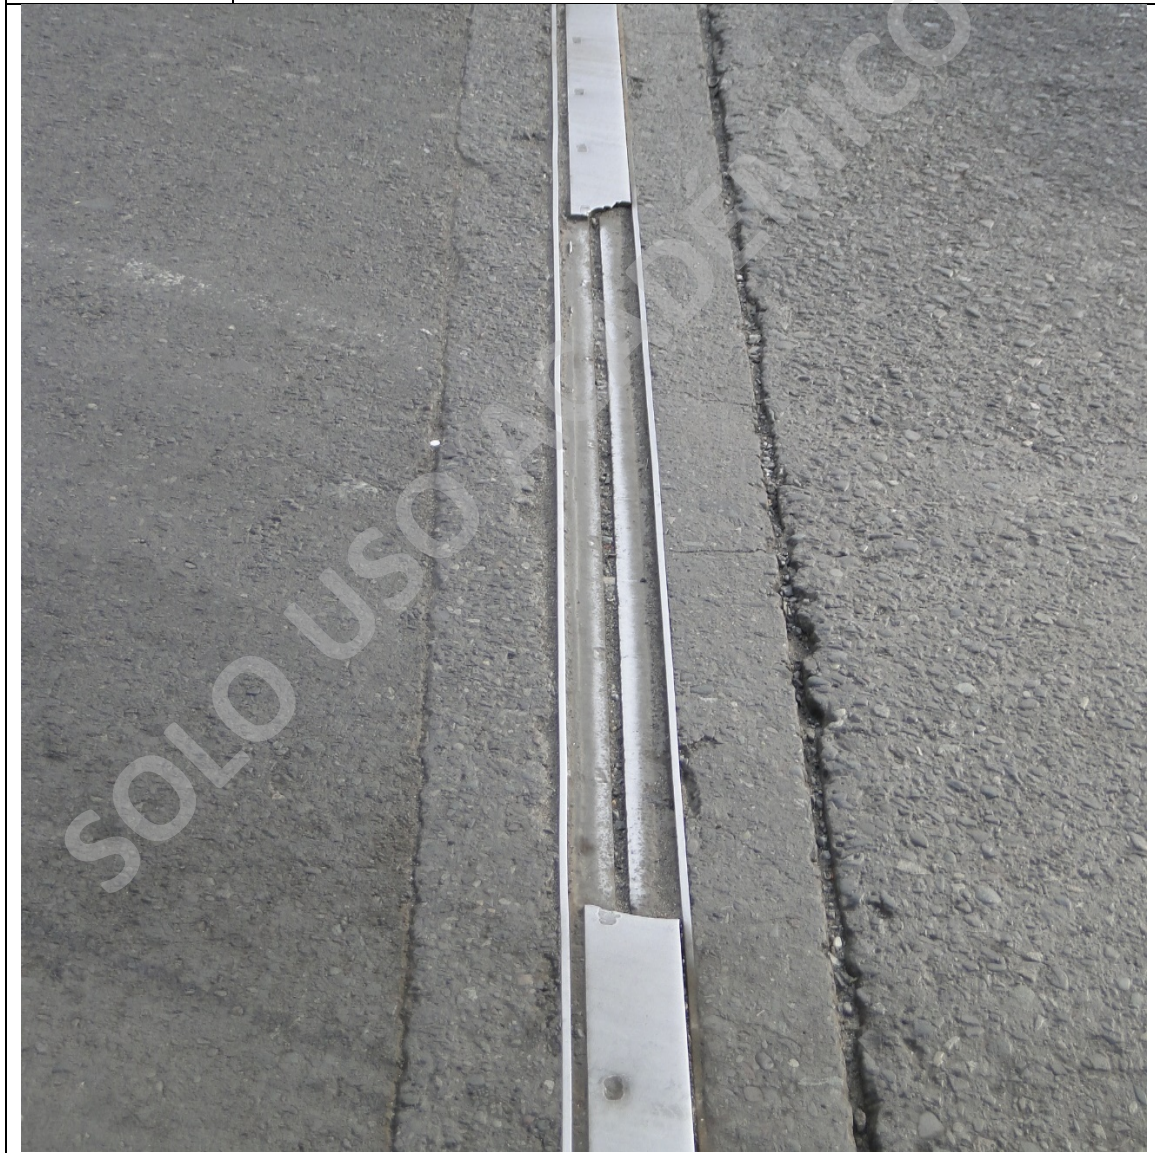
Tabla 28: Registro fotográfico de seguimiento

<b>Ruta:</b>	Autopista Central Eje Norte - Sur	<b>Calzada :</b>	Ambas
<b>Puente:</b>	P.I. Domingo Santo María	<b>Km Inicio:</b>	4+421
		<b>Código</b>	84-PI Domingo Santa María
<b>Descripción:</b>	Pérdida de tapa metálica en junta de dilatación Oriente.

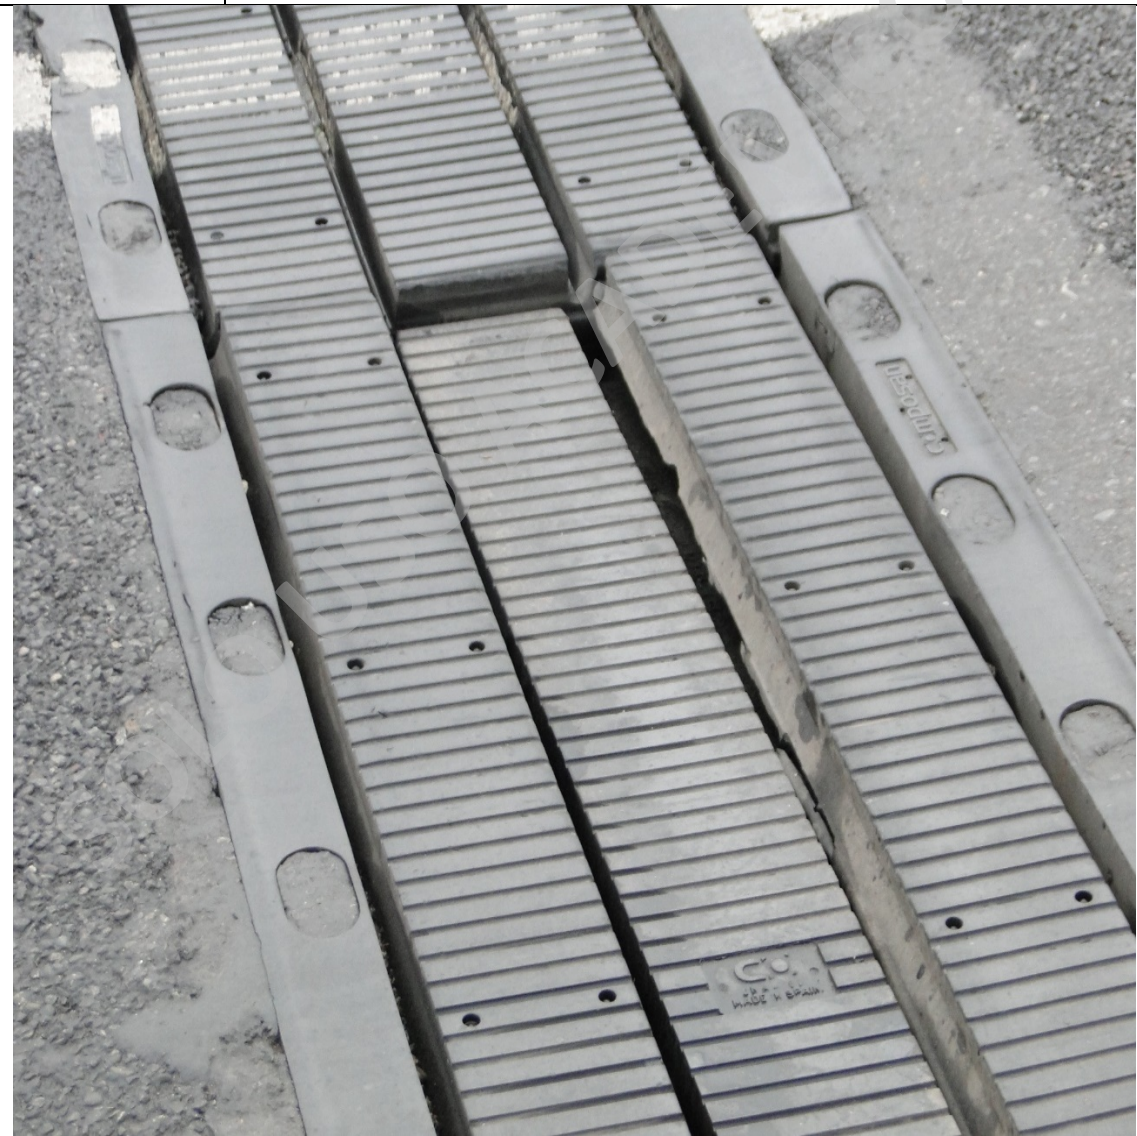
Tabla 29: Registro fotográfico de seguimiento

<b>Ruta:</b>	Autopista Central Eje Norte - Sur	<b>Calzada :</b>	Ambas
<b>Puente:</b>	P.S. 14 de la Fama	<b>Km Inicio:</b>	5+657
		<b>Código</b>	86-PS 14 de la Fama
<b>Descripción:</b>	Perfil CETEC deformado en junta de dilatación Norte calzada Poniente.
