**COSTOS ASOCIADOS AL REFUERZO ESTRUCTURAL DE PILARES DE
HORMIGÓN ARMADO EN ETAPA DE OBRA GRUESA: CASO DE LA OBRA
CENTRO MÉDICO INDEPENDENCIA.**

Proyecto de Título para optar al Título de Constructor Civil

Estudiante:
Daniel Alejandro Jofré Santana

Fecha:
Mayo 2020
Santiago, Chile

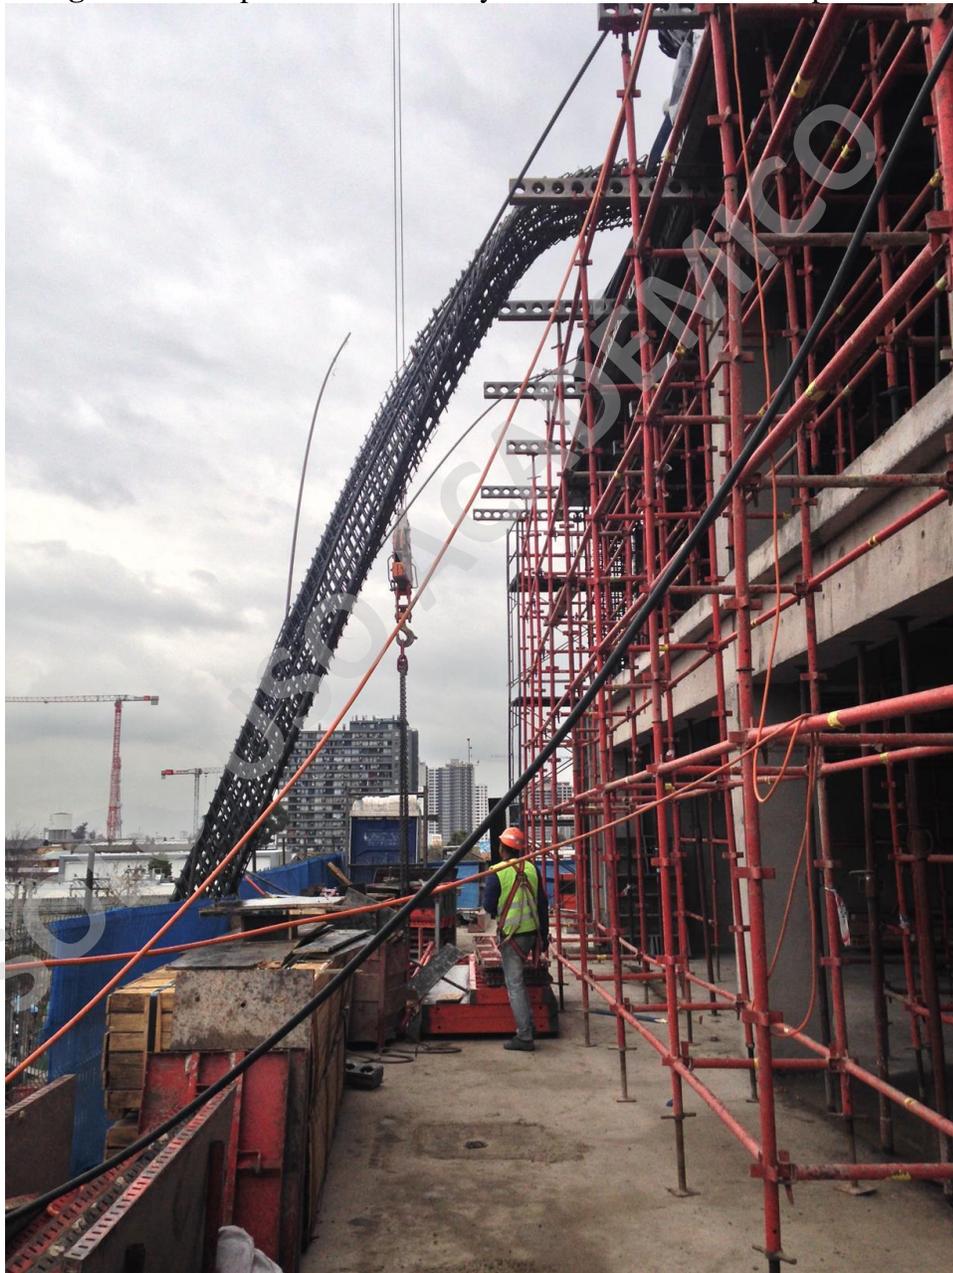
Imagen N° 7: 3° piso lado sur – Proyecto Centro Médico Independencia.

El incidente consistió en el volcamiento de ambas estructuras hacia el exterior del edificio, con la deformación plástica del sistema de barras cabezales de cada pilar debido a la acción de su propio peso, y puede ser atribuido a la acción conjunta de diversos

factores: la aplicación de una fuerza lateral; la deficiencia del sistema de arriostramiento; la excesiva esbeltez de la estructura, lo cual explicaría una menor estabilidad del sistema y cuya incidencia explicaremos más adelante en el capítulo IV. Es importante señalar que todas las armaduras de la obra son confeccionadas con barras de acero A 63-42 H. Las imágenes a continuación muestran el efecto que tuvo el incidente en las armaduras de estos pilares, las fotografías fueron tomadas pocos minutos después de lo acontecido.

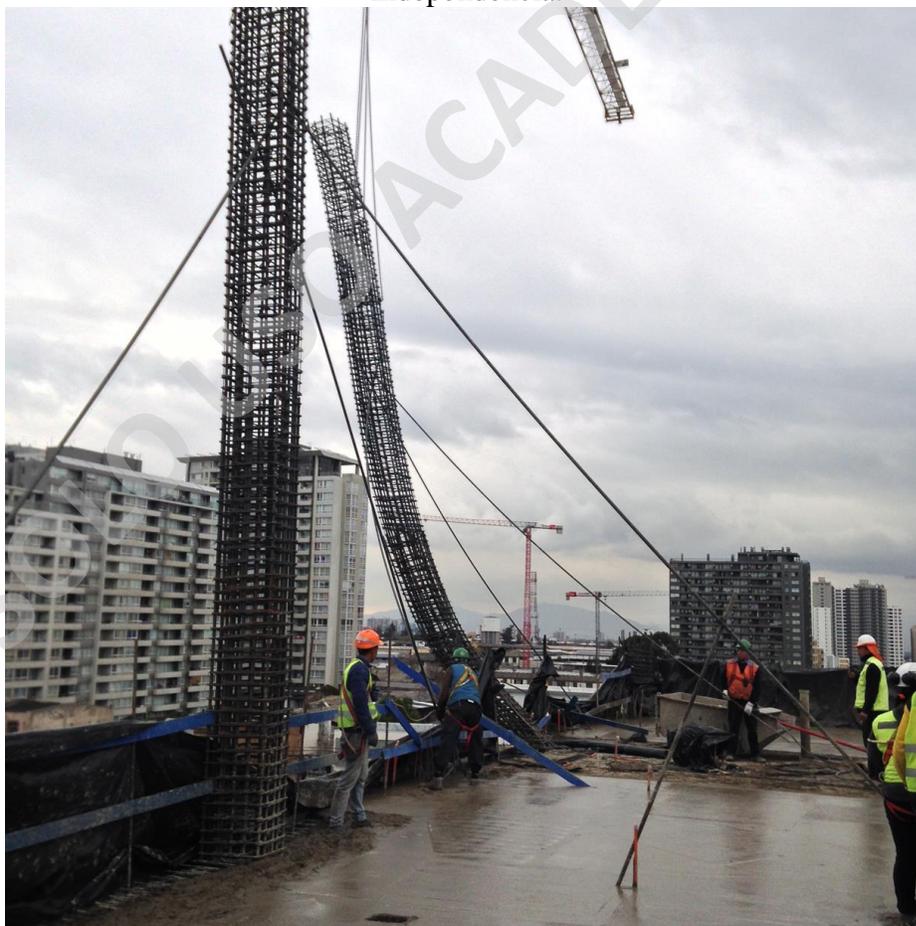
Imagen N° 9: Izaje del pilar en ejes B/2, 5° piso – Proyecto Centro Médico Independencia.

entregados a la ITO el día 03 de Diciembre de 2019, y en la investigación presentada el profesional de obra determinó que los vientos que sujetaban estos pilares fueron golpeados por la torre de distribución de hormigón que se aprecia en la imagen n°8. Los vientos de ambos pilares, colocados hacia el interior del edificio, se juntaban en la parte central de la losa, y por esta razón fueron golpeados de tal manera que ambas estructuras tambalearon simultáneamente hasta alcanzar la deformación plástica y volcarse hacia el exterior. Se comprobó en terreno que estos vientos estaban cada uno amarrado a una barra de 12 milímetros de diámetro inyectada en la losa, mediante amarra simple hecha con alambre negro #18. Ninguno de los cabezales se cortó producto de la deformación, y los pilares fueron inmediatamente izados con la grúa torre, con el fin de conservar la mayor longitud posible de cabezales y así poder hacer un nuevo empalme hacia los niveles superiores. Se retiraron las armaduras pre armadas que habían sido empalmadas en el nivel del 5° piso, quedando solo aquellas que venían del nivel inferior, es decir, aproximadamente hasta 2 metros y medio por sobre el nivel de la losa del 5° piso (ver imagen n°5).

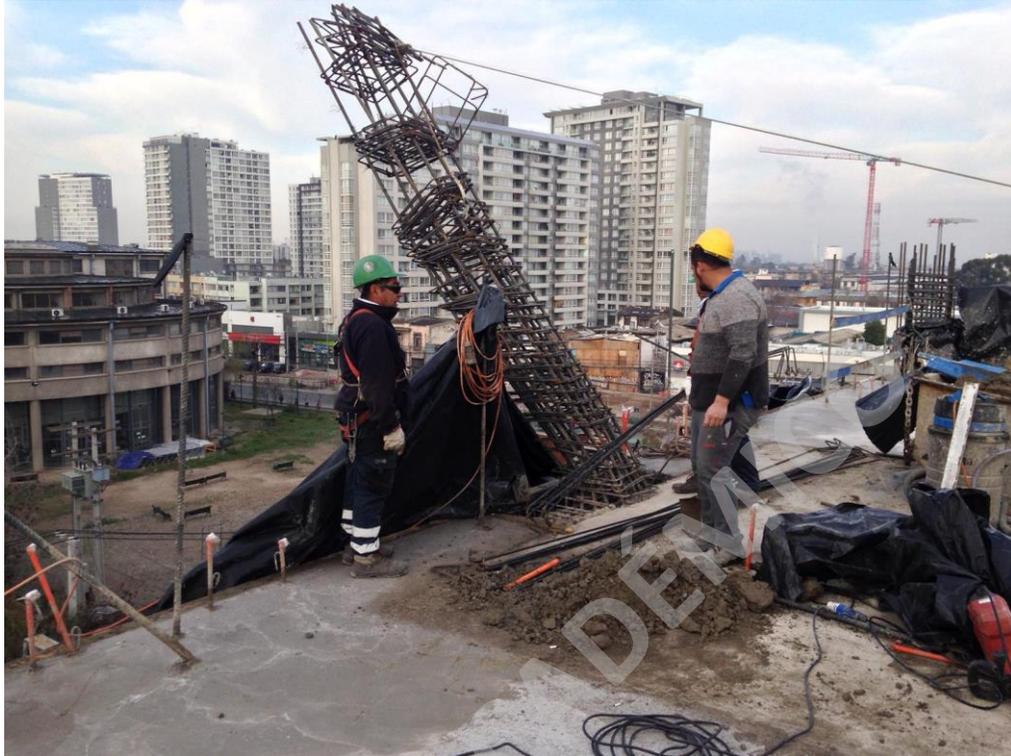
Imagen N° 10: Pilar en ejes B/2, 5° piso – Proyecto Centro Médico Independencia.

Los cabezales fueron cortados para ser enderezados. Las longitudes de los nuevos empalmes disponibles fueron medidas en terreno: para el pilar en ejes A/2 la longitud de empalme más desfavorable fue de 122 centímetros; para el pilar en ejes B/2 fue de 87 centímetros. Debido a la longitud insuficiente de estos empalmes y la deformación de los cabezales a nivel de la losa, el diseño de reparación del ingeniero calculista contempla la intervención de la estructura a partir del nivel inferior, es decir, a partir del nivel de la losa del 4° piso hacia arriba.
