**OPTIMIZACIÓN DEL PROGRAMA DE OBRA GRUESA  
UTILIZANDO PROTOCOLOS DE CALIDAD PARA MEDIR EL  
IMPACTO EN LOS PLAZOS DE LA ETAPA DE  
TERMINACIONES. CASO DE ESTUDIO: PROYECTO DE  
EDIFICACIÓN EN ALTURA.**

**Proyecto de Edificación: Obra Las Dalias**

**Constructora De Vicente S.A.**

# Evidencia N° 1: Protocolo de Calidad de Enfierradura de Losa del Ciclo 2

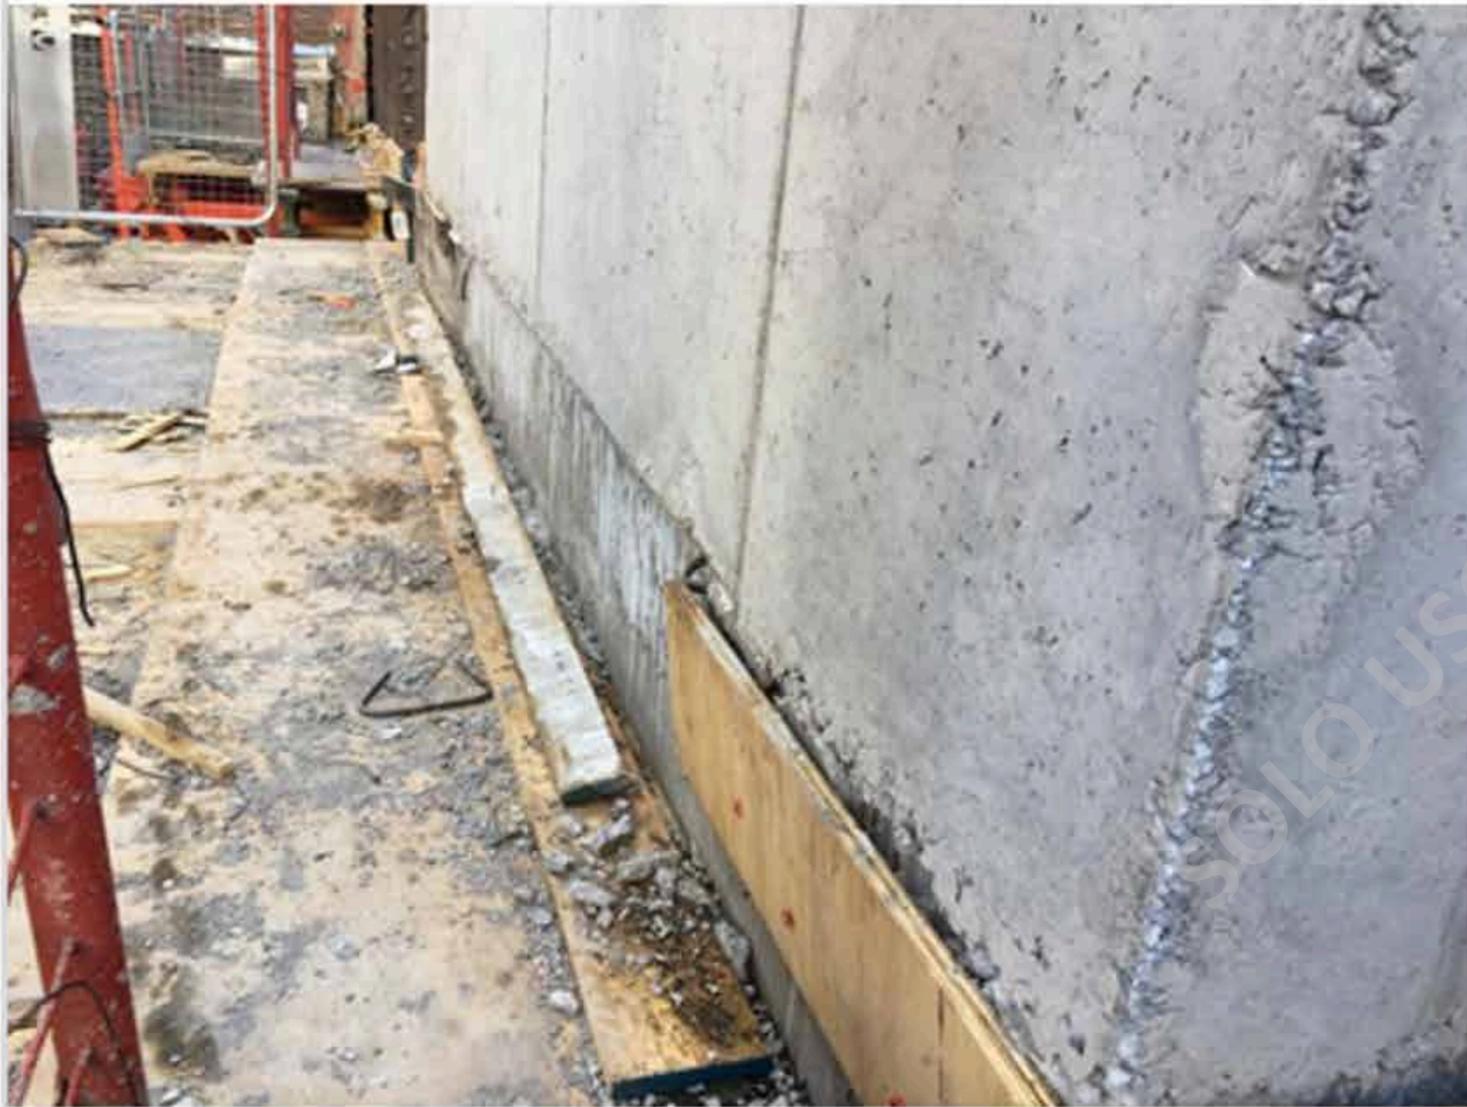
↖ Muro Eje S 1 A Cara Exterior

<b>Verticalidad y plomos</b> 14/11/2022, 11:39:28 <input type="checkbox"/> Felipe Lazo - ITO				✓	
14/11/2022, 20:13:38 <b>Solucionado</b> • Nicolas Correa - Encargado De Calidad					
14/10/2022, 16:04:17 <b>Falla</b> (, solución en 30 días) • Nicolas Correa - Encargado De Calidad • Muro fuera de plomo eje 10 con O. ●					
14/11/2022, 17:25:58 <input type="checkbox"/> <b>Cumple</b> • Felipe Lazo - ITO					
14/11/2022, 08:57:26 <b>Cumple</b> • Nicolas Correa - Encargado De Calidad					
14/10/2022, 16:36:08 <input type="checkbox"/> <b>Cumple</b> • Carlos Sobarzo - Jefe De Terreno					
<b>Presencia de nidos o desprendimientos</b> 14/11/2022, 11:39:28 <input type="checkbox"/> Felipe Lazo - ITO				✓	
14/11/2022, 20:13:38 <b>Solucionado</b> • Nicolas Correa - Encargado De Calidad					
14/10/2022, 17:27:58 <b>Falla</b> (, solución en 30 días) • Nicolas Correa - Encargado De Calidad • PNC N°47: Nido en cabezal muro eje O con eje 5, PNC N°48: Diferencia plomo en junta con losa de muro eje O cara exterior ●

14/10/2022, 17:27:31 <b>Falla</b> (, solución en 30 días) • Nicolas Correa - Encargado De Calidad • PNC N°47: Nido en cabezal muro eje O con eje 5, PNC N°48: Diferencia plomo en junta con losa de muro eje O cara exterior					
14/10/2022, 17:41:27 <b>Falla</b> (, solución en 30 días) • Nicolas Correa - Encargado De Calidad • NC 37 presencia de nidos en la parte inferior del muro eje S1A cara exterior.					
14/11/2022, 16:04:17 <b>Solucionado</b> • Nicolas Correa - Encargado De Calidad • Falla corregida					
14/11/2022, 09:35:17 <input type="checkbox"/> <b>Solucionado</b> • Carlos Sobarzo - Jefe De Terreno • Falla corregida					
14/10/2022, 17:25:47 <input type="checkbox"/> <b>Falla</b> • Felipe Lazo - ITO • Segregación inferior en muros sobre junta.Segregación esquina inferior muro eje 6 con N, ambas caras.Nido en cabezal muro eje 6, en cambio de espesor hacia eje O. ●					
14/10/2022, 08:57:26 <b>Cumple</b> • Nicolas Correa - Encargado De Calidad
