# UNIVERSIDAD MAYOR

## **ANÁLISIS TÉCNICO-ECONÓMICO EN LA IMPLEMENTACIÓN DE ESTRATEGIAS DE ACCESIBILIDAD UNIVERSAL EN UNA VIVIENDA SOCIAL EXISTENTE EN CONCÓN.**

Proyecto de Título para optar al Título de Constructor Civil

Octubre 2024

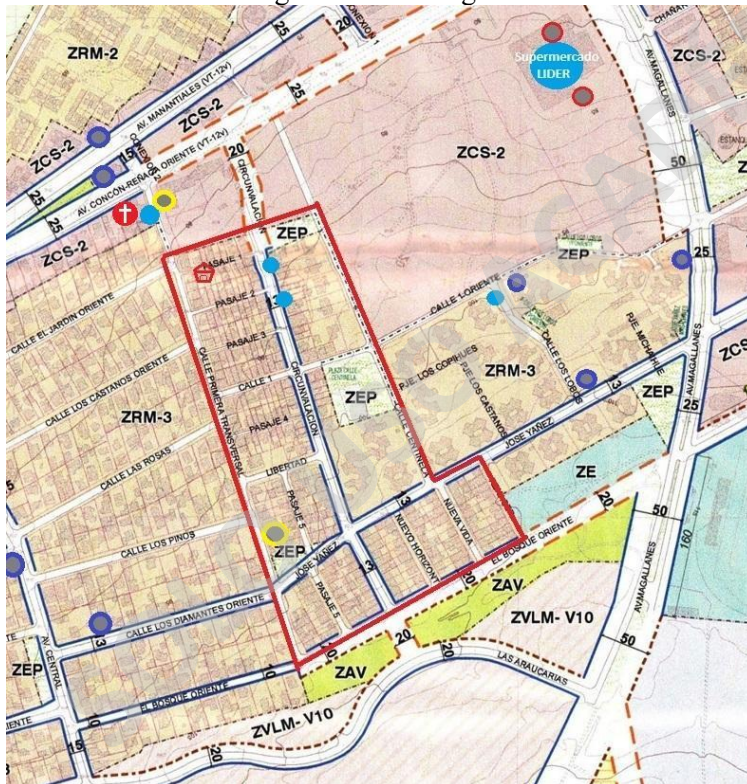
Imagen 1: Plano Regulador de la Zona del Emplazamiento.

La vivienda encuestada fue seleccionada tras una búsqueda in situ en la Villa Los Troncos, ubicada en el Pasaje 1, Concón. El criterio principal para la selección fue que la vivienda estuviera habitada por una persona con discapacidad, lo cual se cumplió con la vivienda identificada en esta zona. A continuación, se presenta el emplazamiento del proyecto, tal como se muestra en la imagen 1.

Fuente: Plan Regulador de Concón, año 2017.

Tabla n°1: Simbología y leyenda de la Imagen 1.

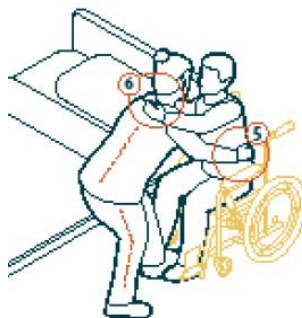
Imagen 3: Movimiento de la persona cuidadora al tomar a la persona discapacitada para realizar traslados dentro de la vivienda

Margarita, hermana y cuidadora de Rubén, es responsable de todos los traslados que él necesita realizar, tanto dentro como fuera del hogar. Para los desplazamientos internos, lo mueve en brazos, como se observa en la Imagen 4, y cuando salen de la casa, utiliza una silla de ruedas. Sin embargo, la falta de accesibilidad en la vivienda hace que Margarita deba llevar la silla de ruedas hasta la vía pública antes de volver a la casa, levantar a Rubén y colocarlo en la silla fuera del hogar. Su hija también colabora en las labores de cuidado, aunque no se siente capaz de cargar a Rubén, por temor a que se le caiga.

De esta manera comienza a tomar Margarita a Rubén, lo agarra de la cintura, luego lo levanta por completo con su fuerza y lo desplaza en brazos, Rubén la ayuda sujetándose de su cuello.

- Espalda: Margarita recibe gran carga del peso de Rubén en su espalda, realizar esta maniobra repetidamente sin una técnica adecuada, pueden producirle lesiones en la columna vertebral, incluyendo hernias discales, ciática o tensiones musculares en la zona lumbar.
