Facultad de Ciencias
**INGENIERÍA
EN CONSTRUCCIÓN**

**ANÁLISIS DE LAS PÉRDIDAS DE
MATERIALES EN OBRAS DE EDIFICACIÓN
EN ESPACIOS CONFINADOS: UN CASO DE
ESTUDIO BASADO EN LOS PROYECTOS CLIC
Y PORTUGAL-RICAURTE**

Estudiante: Eduardo Cristian Moreno del Pozo
Profesor Guía: Matías Ignacio Ahumada Cruz
Fecha: Noviembre 2023, Santiago, Chile

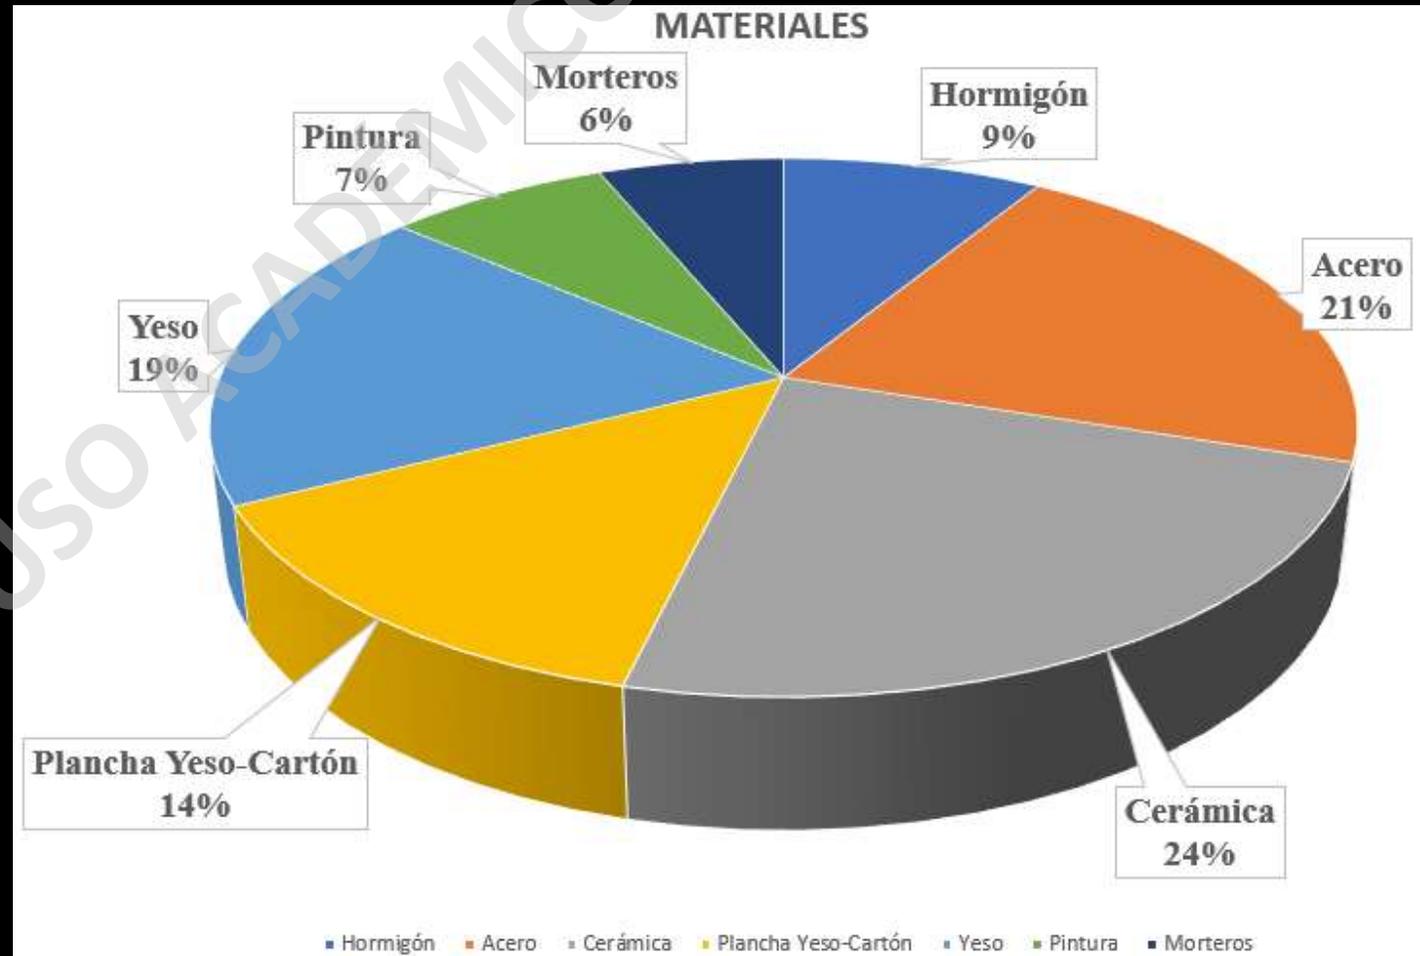
Resultado de la encuesta sobre la detección de los materiales más incidentes respecto a las pérdidas.

- **Acero**
- **Cerámica**
- **Planchas de Yeso-Cartón**
- **Yeso**

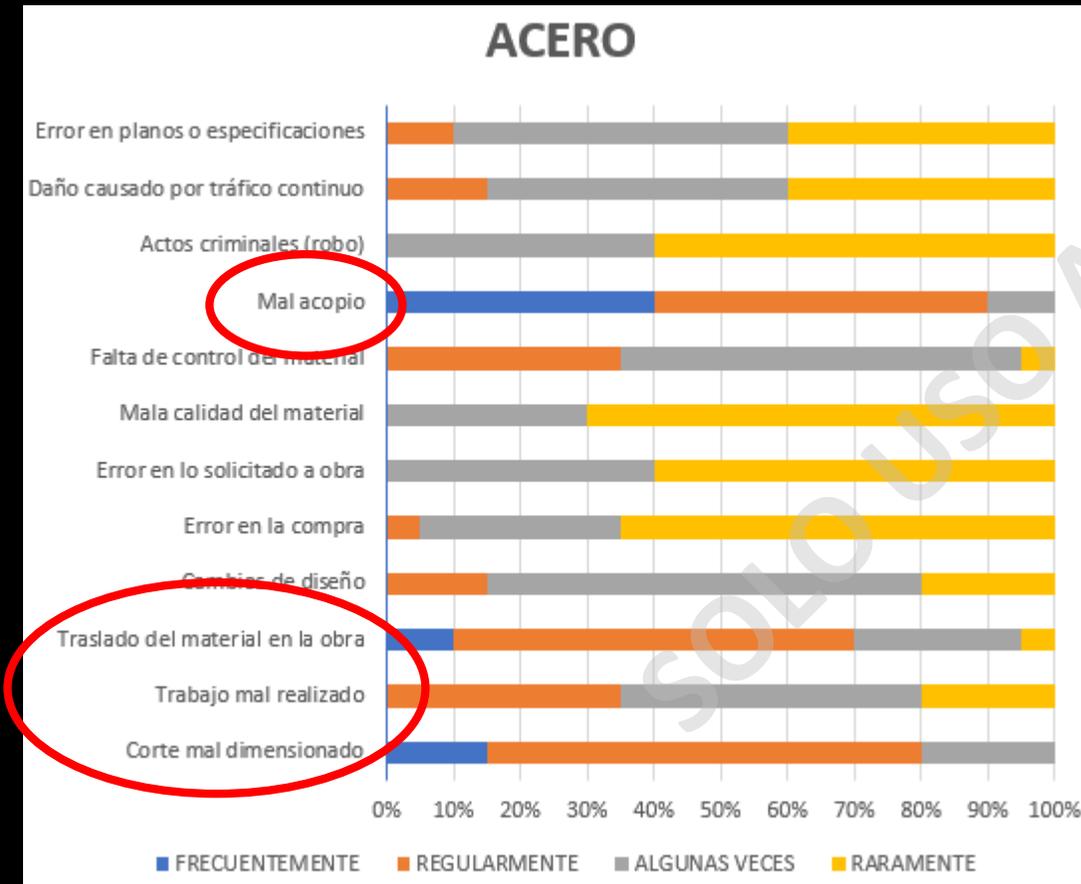
Resultados de la encuesta sobre causas relevantes de pérdida en el acero y la cerámica.

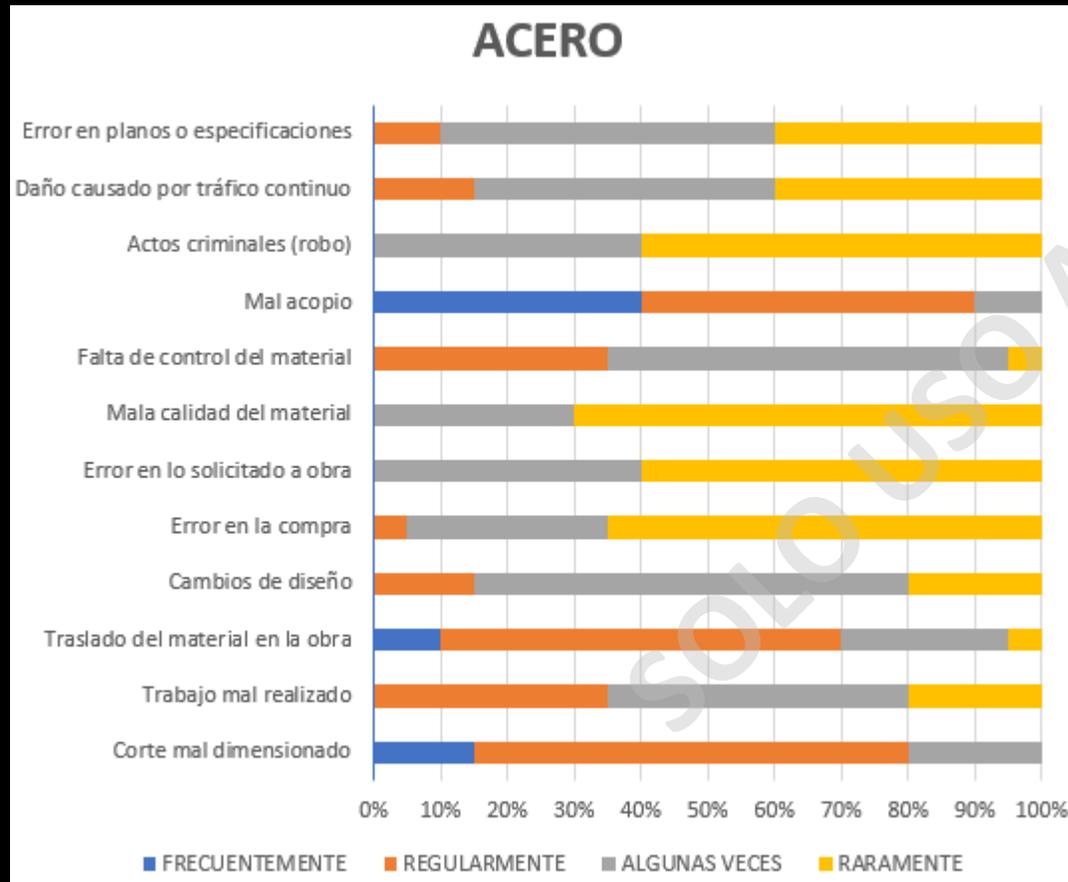
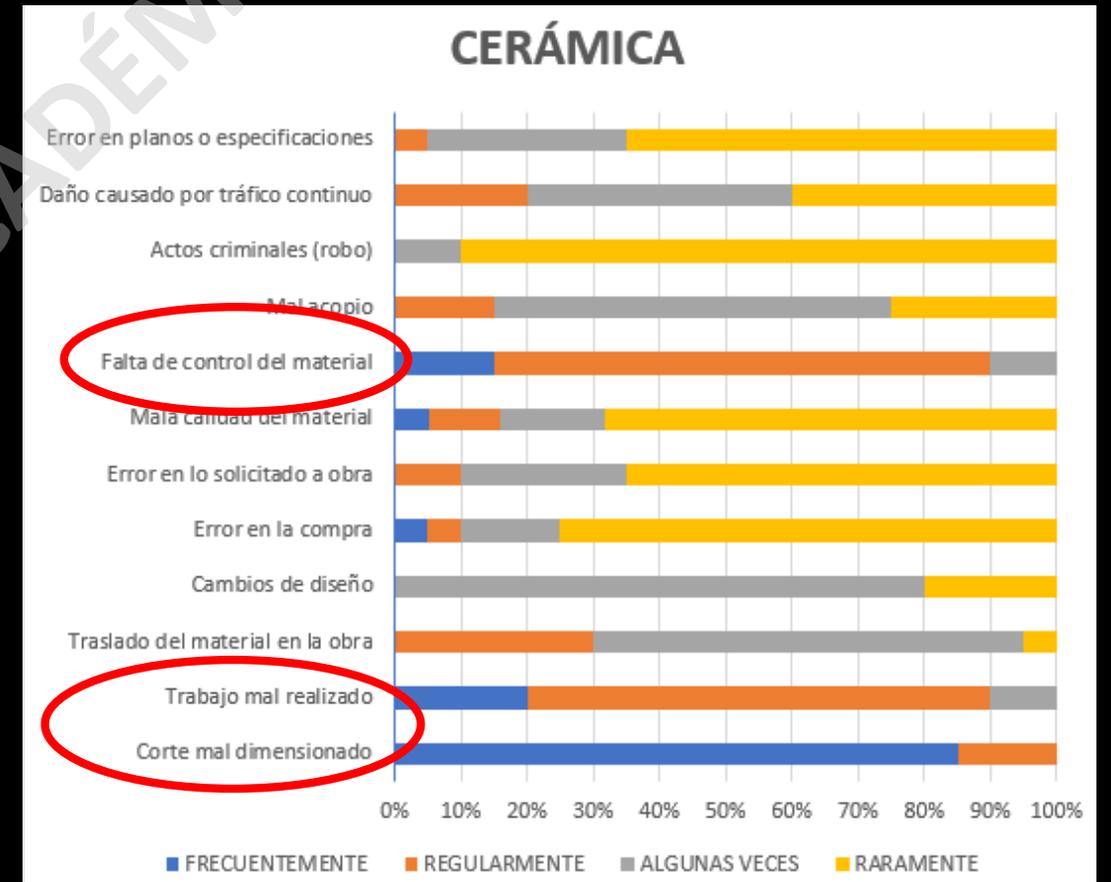
Resultados de la encuesta sobre causas relevantes de pérdida en el acero y la cerámica.

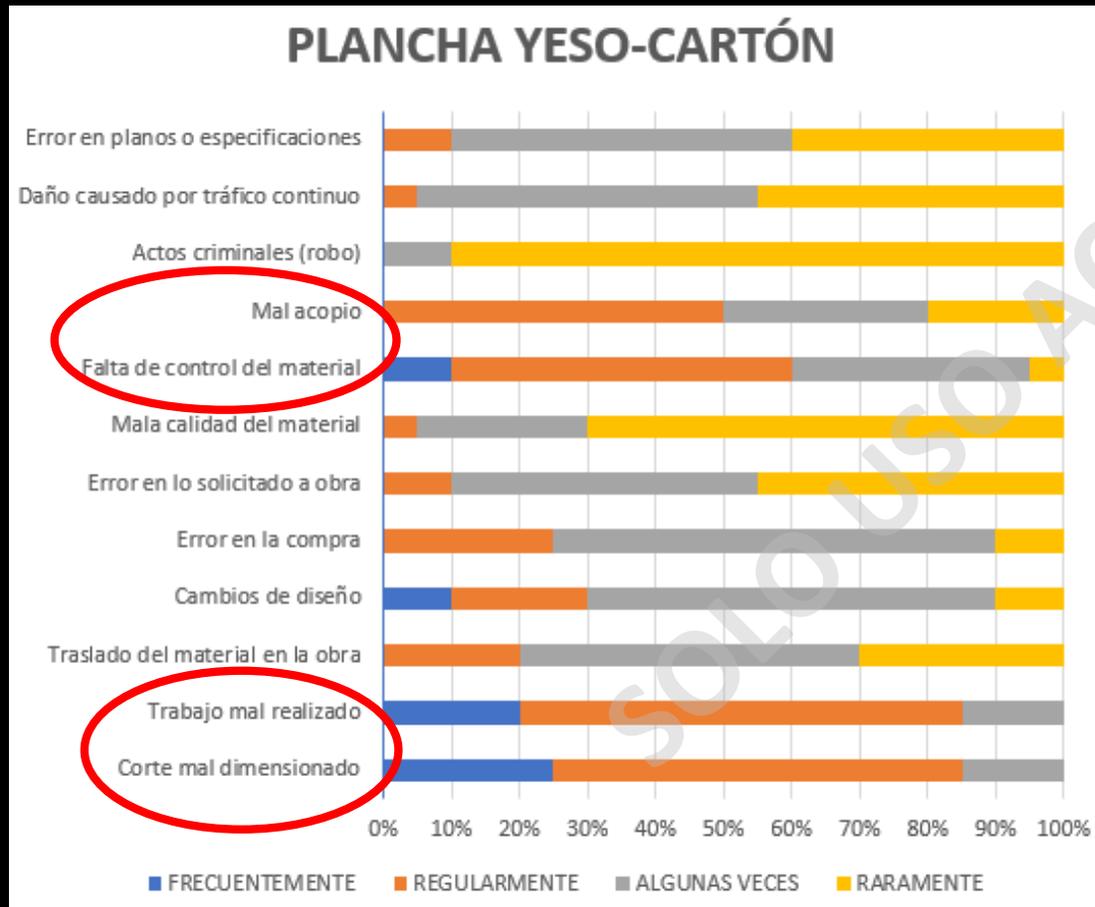
Resultados de la encuesta sobre causas relevantes de pérdida en las planchas de yeso-cartón y el yeso.

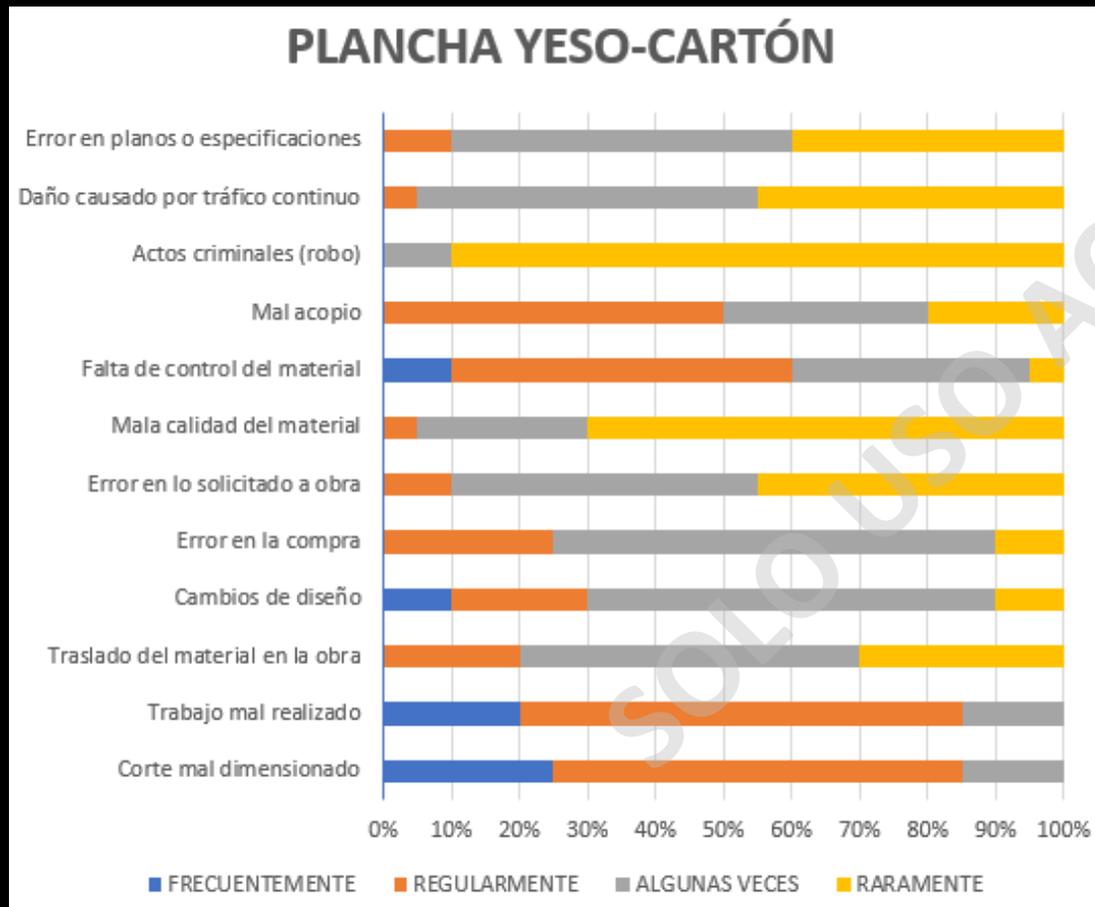
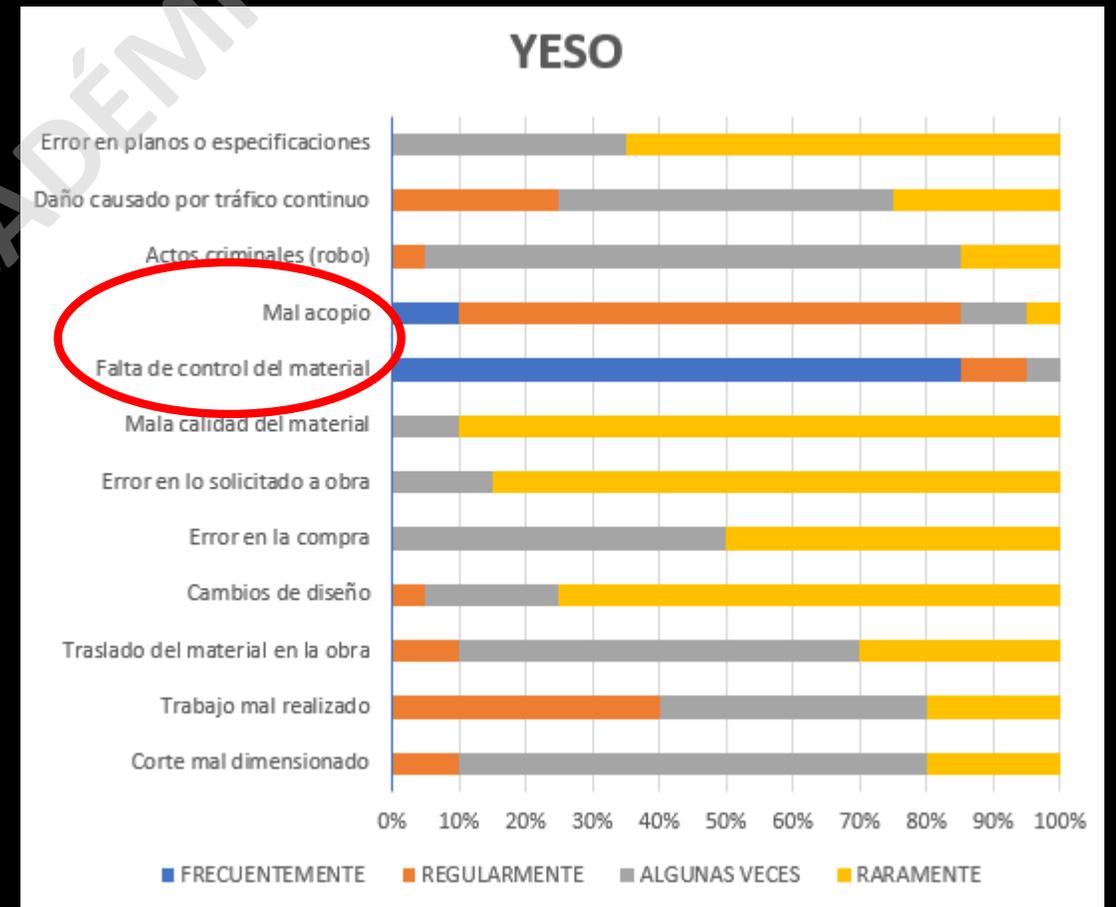
Resultados de la encuesta sobre causas relevantes de pérdida en las planchas de yeso-cartón y el yeso.

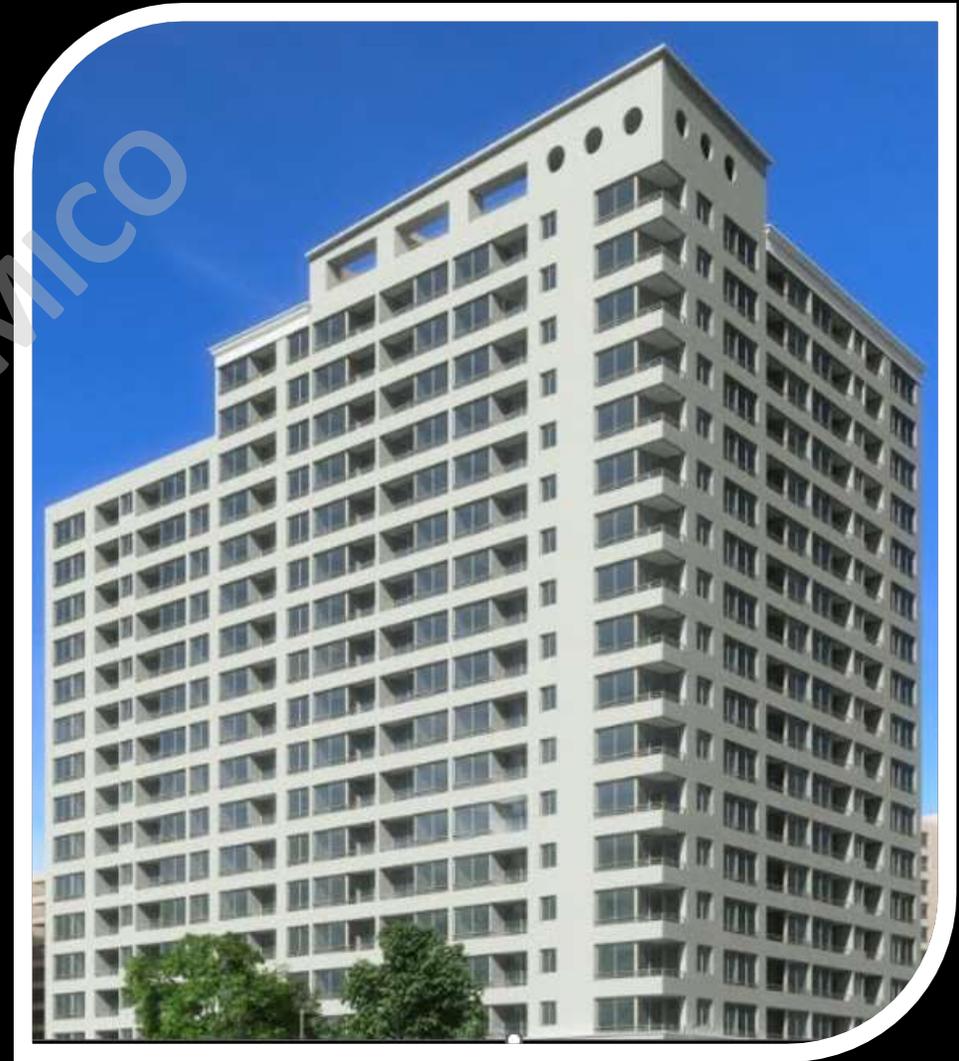
Acero

- Paquetes de acero o en barras
- Corte mal dimensionado
- Mal doblaje del acero
- Mal acopio del material

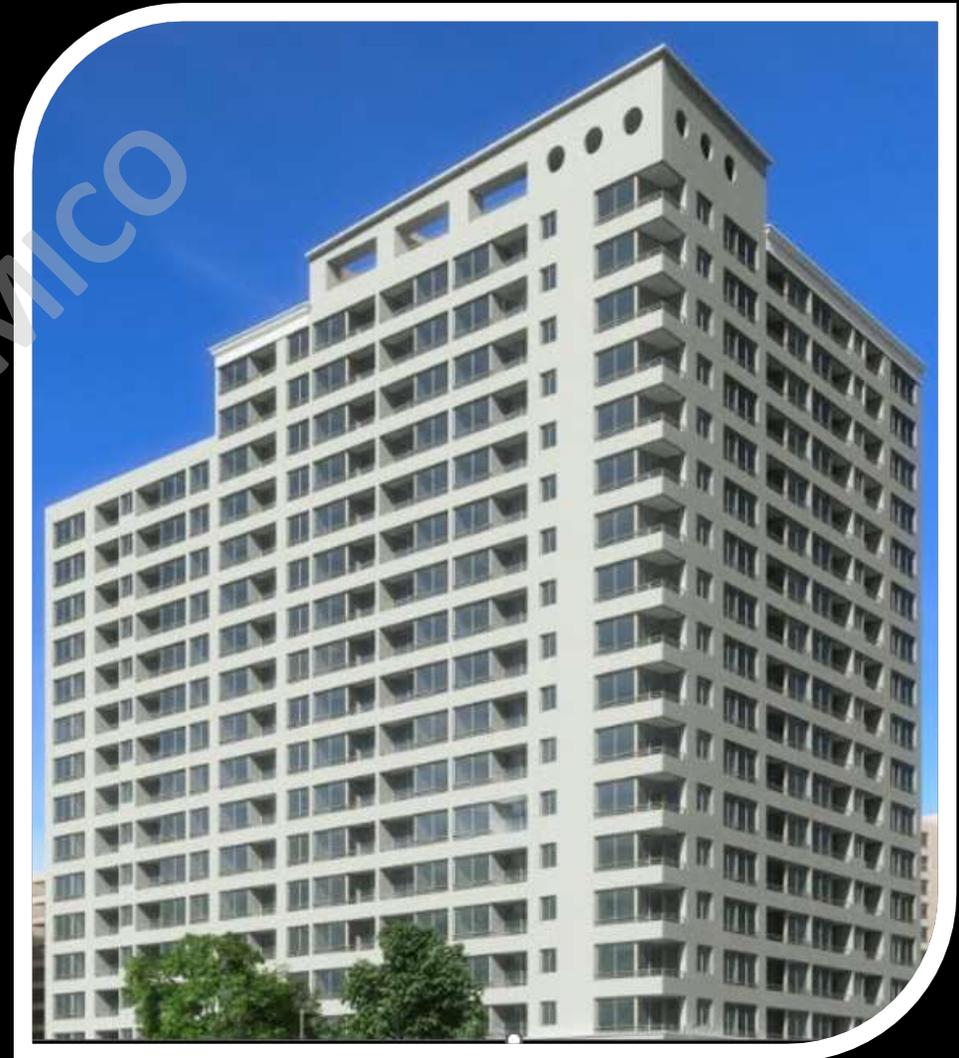
Plancha Yeso-Cartón

- Corte mal dimensionado
- Trabajo mal realizado
- Mal aprovechamiento del material
- Conflicto entre dos subcontratos

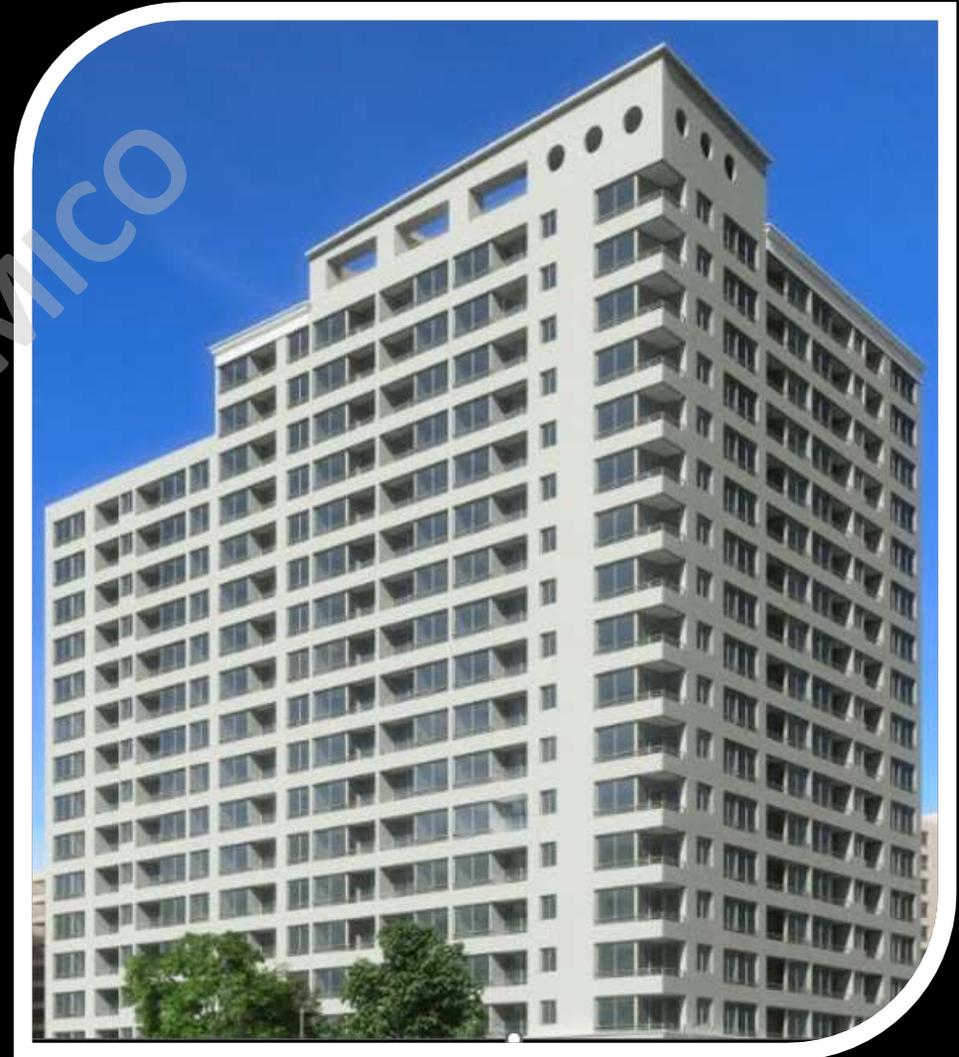
Cerámica

- Corte mal dimensionado
- Trabajo mal realizado
- Falta de control del material
- Confusión en los planos

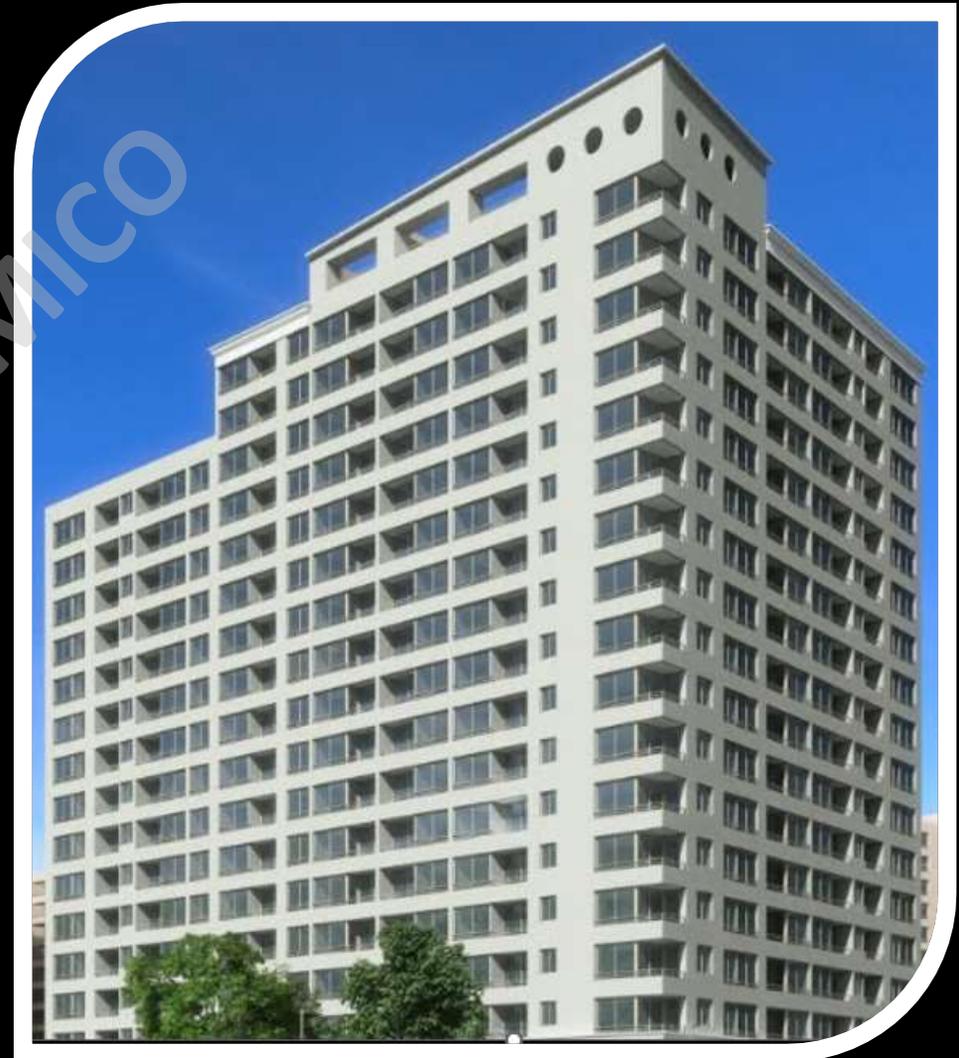
Yeso

- Yeso proyectado
- Falta de control del material
- Mal acopio del material

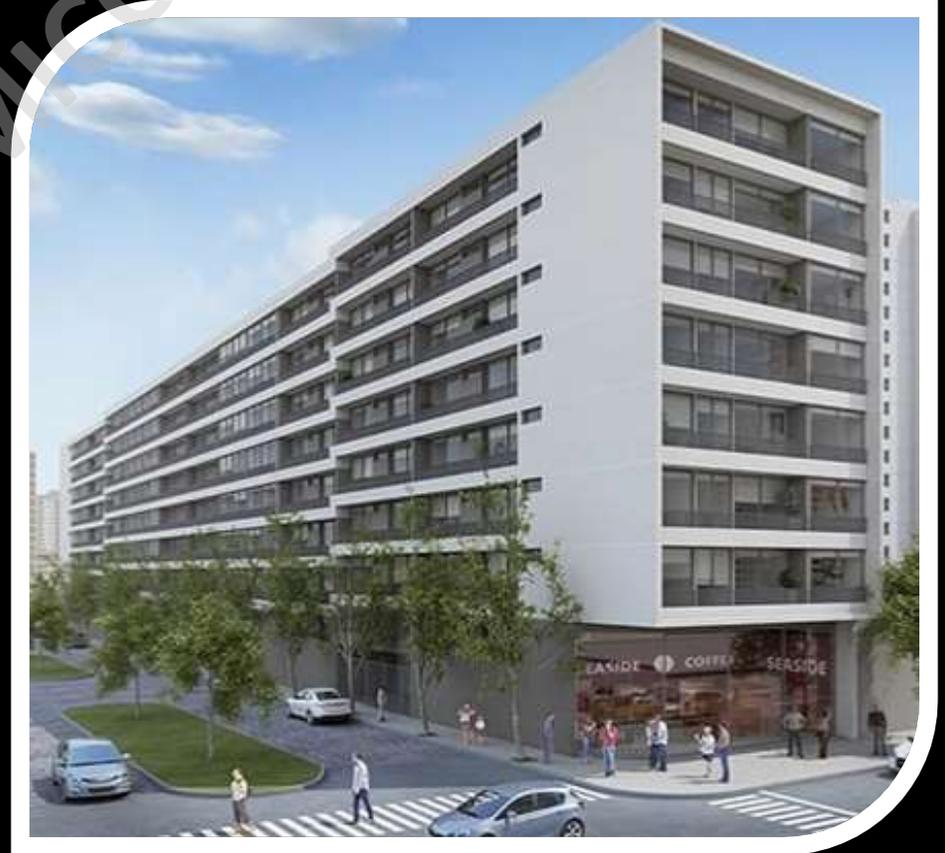
Acero

- Paquetes de acero o en barras
- Trabajo mal realizado
- Rotación del personal
- Mal acopio del material

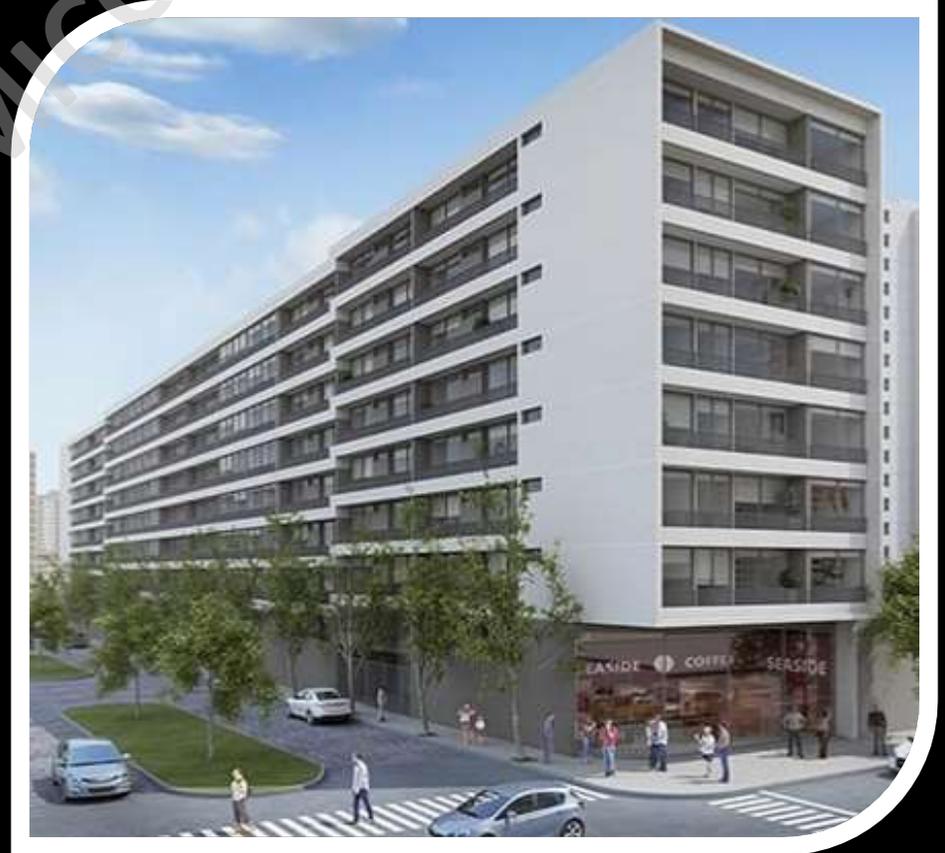
Plancha Yeso-Cartón

- Corte mal dimensionado
- Trabajo mal realizado
- Error en planos (RF 12,5mm)
- Mal acopio del material

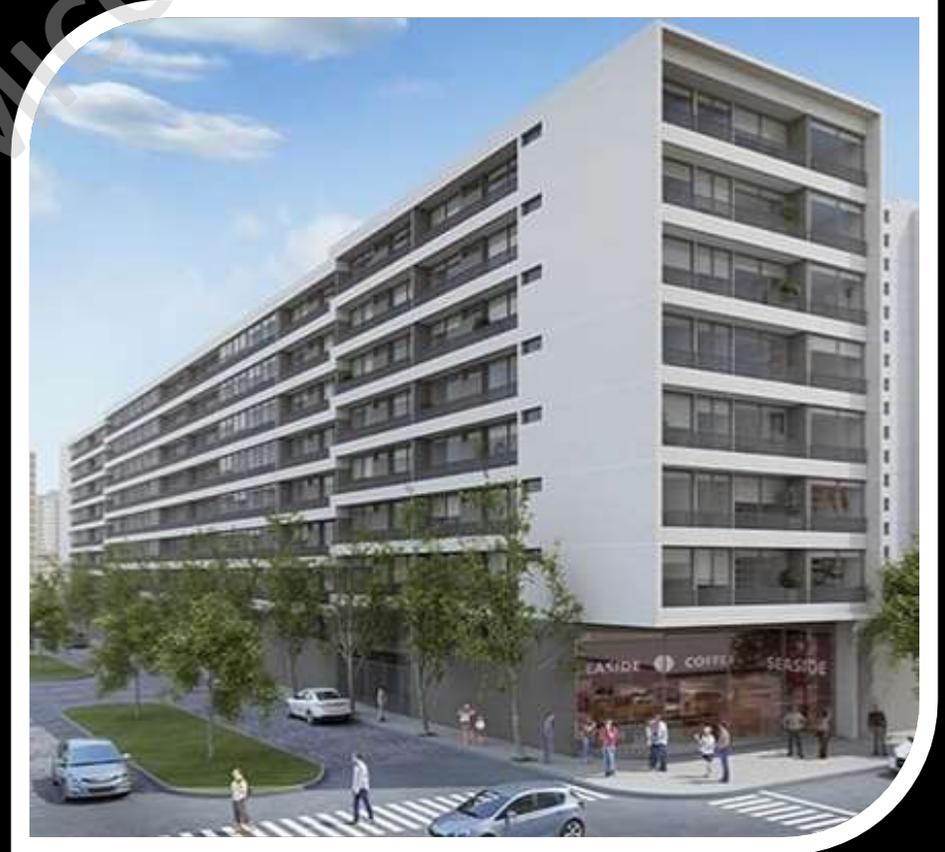
Cerámica

- Trabajo mal realizado
- Falta de control del trabajo
- Corte mal dimensionado
- Mal acopio del material

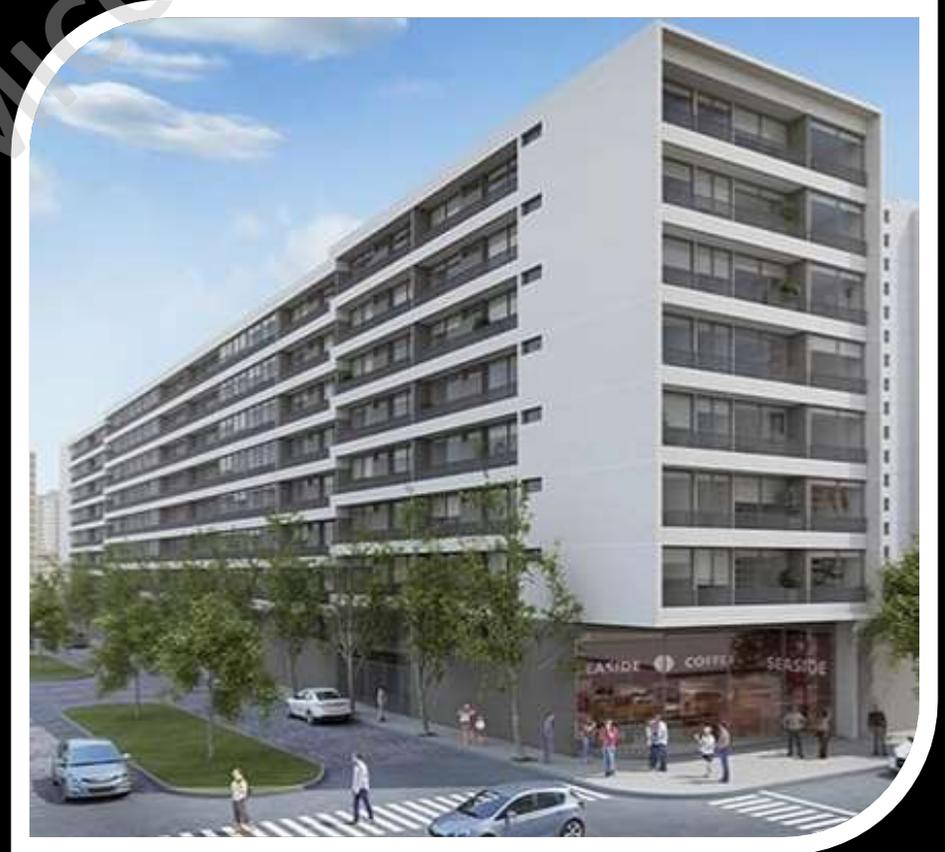
Yeso

- Yeso proyectado
- Distribución del material
- Falta de control del material
- Mal acopio del material
