**"EVALUACIÓN DE LA EFICIENCIA  
DEL MONTAJE EN OBRA DE ENCOFRADOS  
EN LA EDIFICACIÓN RESIDENCIAL DE SANTIAGO DE CHILE"**

*Proyecto para optar al Título de Constructor Civil*

Evaluar la eficiencia del montaje en obra de encofrados en la edificación residencial de Santiago de Chile, considerando la variable técnica y económica que esto implica.

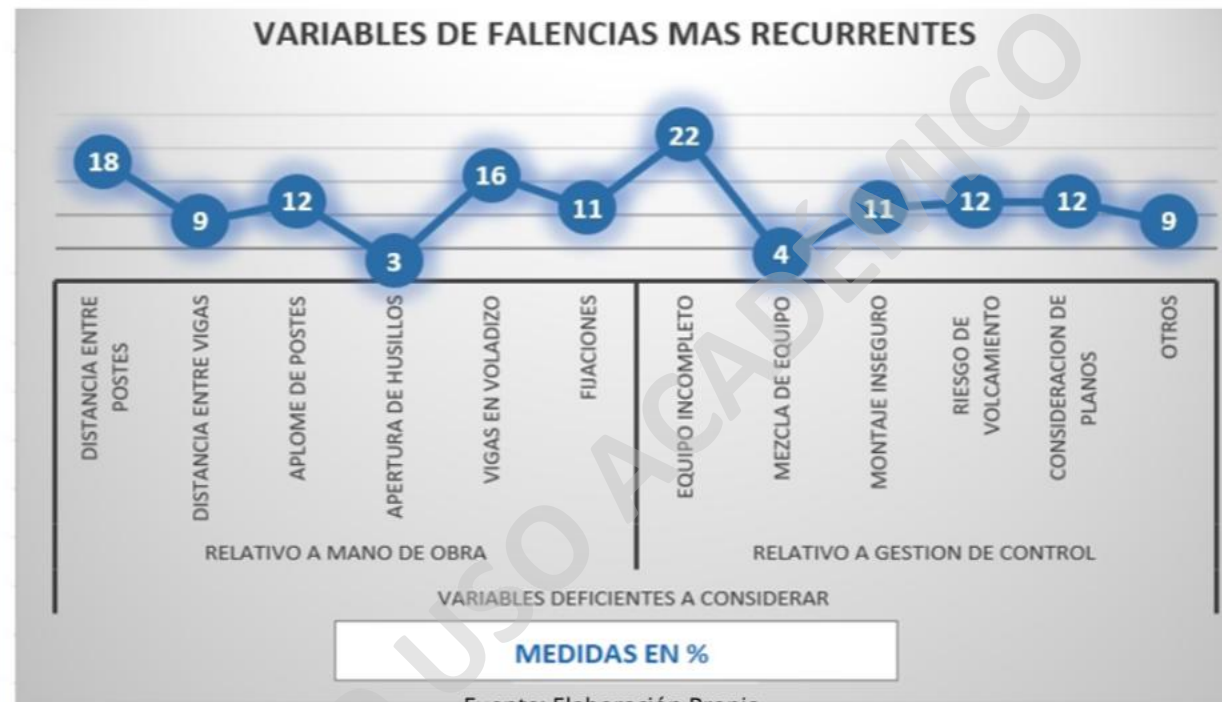
De una muestra total de 100 informes, de 20 obras ejecutadas en simultaneo, en 5 empresas constructoras
