# ENSAYOS NO DESTRUCTIVOS Y SU APLICACIÓN EN LA PLATAFORMA (TABLERO) DEL PUENTE YELCHO

PARA OPTAR AL TÍTULO DE CONSTRUCTOR CIVIL

Analizar los métodos de END para reconocer el estado real de la estructura del puente Yelcho, enfocado en su plataforma (tablero).

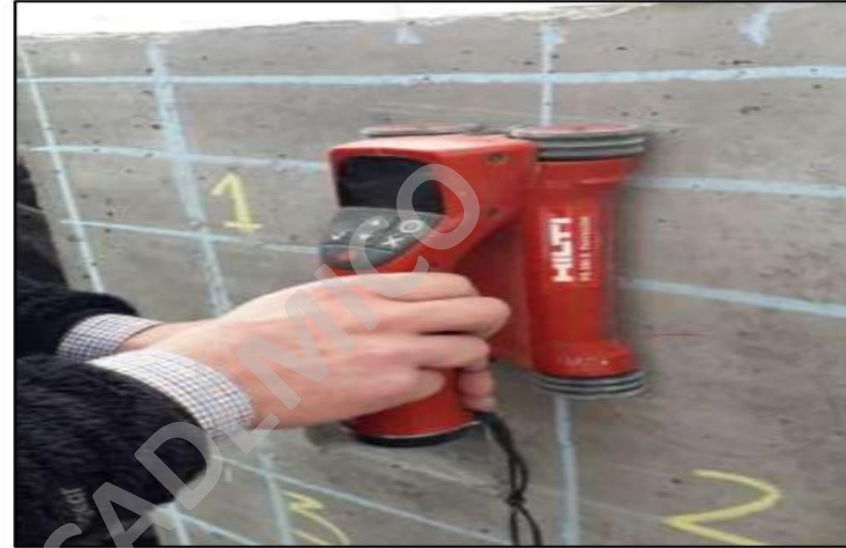
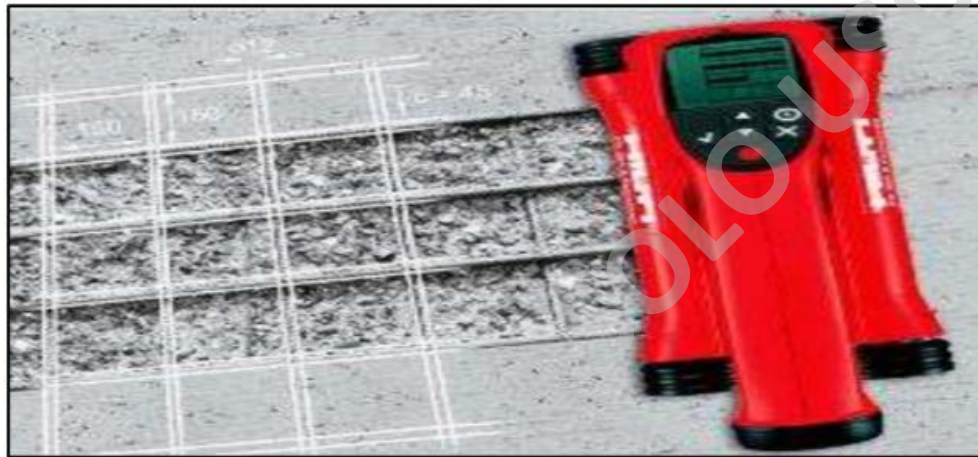
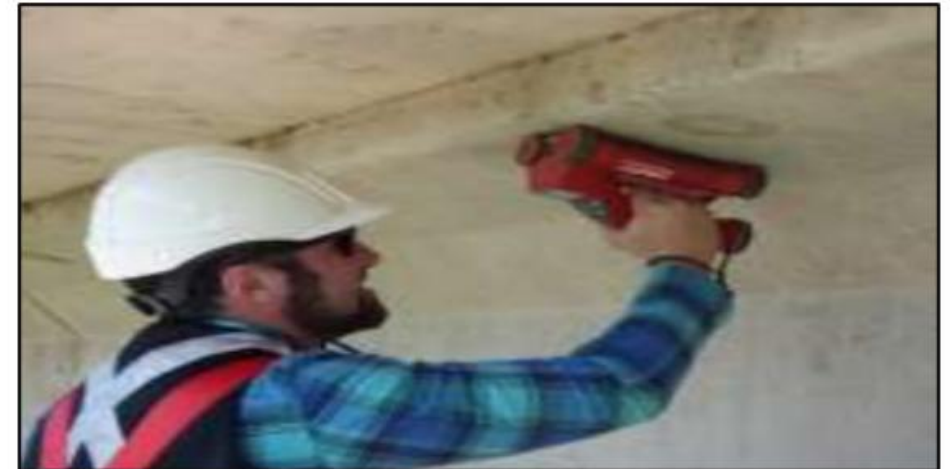
Equipo FerroScan PS200

Radiografía Equipo FerroScan PS200, scanner de alta tecnología electromagnética detecta profundidad, espaciamiento y dimensión de las barras de acero – posición y tamaño – corrosión.

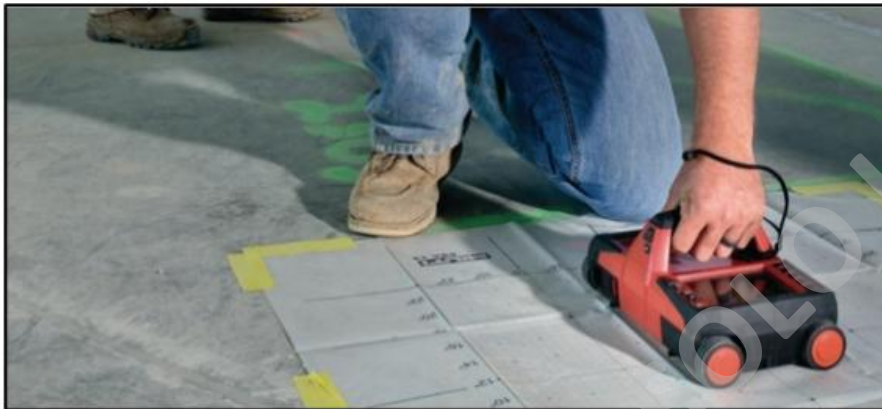
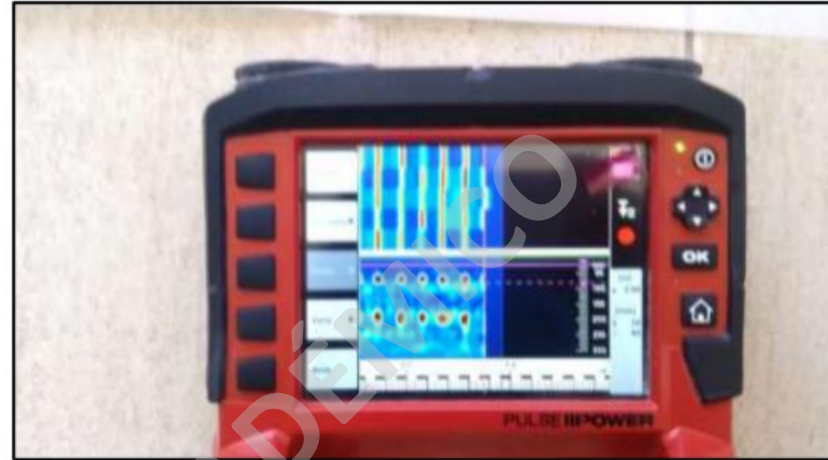
Radiografía - Equipo FerroScan PS1000 con tecnología Ground Penetration Radar (GPR) - 2D -3D detecta, huecos, nidos, y cavidades.

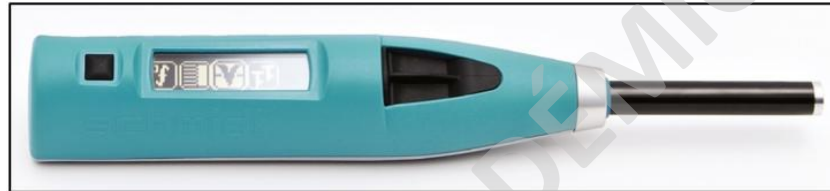
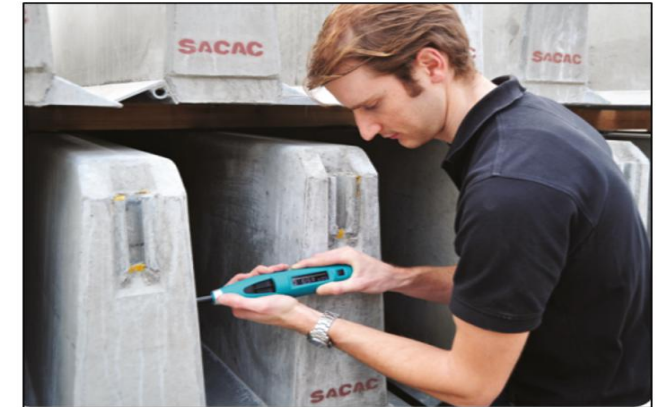
Equipo Martillo Schmidt

### Martillo Schmidt índice esclerométrico del hormigón

Estima la Resistencia al Hormigón / ASTM C805 (ASTM C805 (2018): "Standard Test Method for Rebound Number of Hardened Concrete") Y NCH-565 (2009)

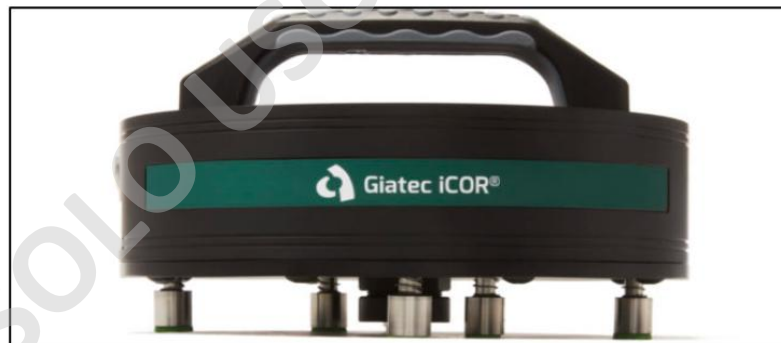
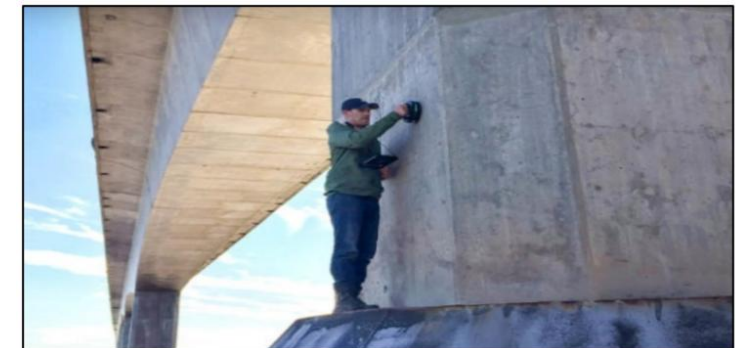
### Nivel de corrosión del acero Equipo Giatec Icor Tecnología Inalámbrica avanzada

- La tasa de corrosión de las barras de acero. ( grado de corrosión)
- El potencial de corrosión de las barras de refuerzo, según ASTM C876. (posibilidad de corrosión)
- Resistividad Eléctrica superficial al hormigón.

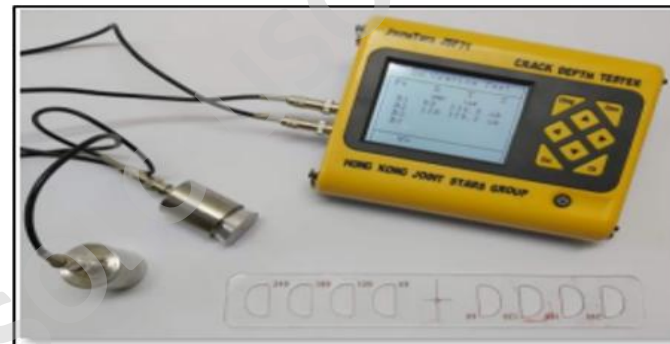
### Equipo Ultrasonico

Evaluación de la calidad y la uniformidad, y la estimación de profundidad de grietas.

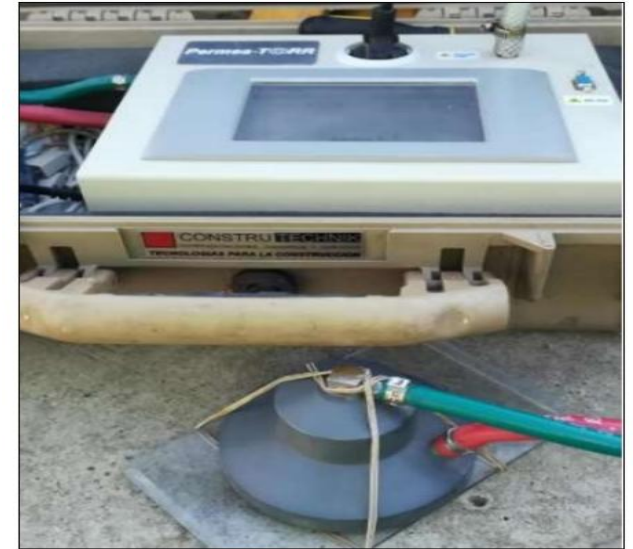
#### Proceso Maquina PermeaTORR

### Permeabilidad al Aire Equipo PermeaTORR

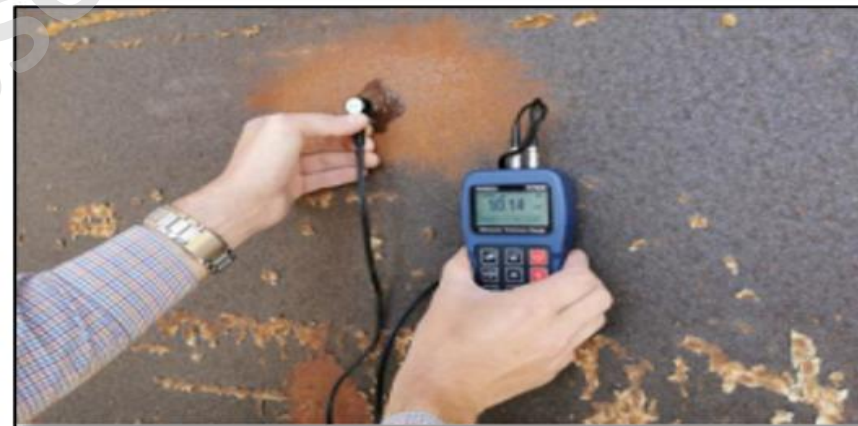
Equipo Medición de Espesor

### Ensayo Espesor de Aceros. Elcometer 204 Gel Acoplante

Se basa en tiempo que tarda un pulso de sonido generado por el generador ultrasónico, atraviesa la pieza hasta que encuentra una discontinuidad.

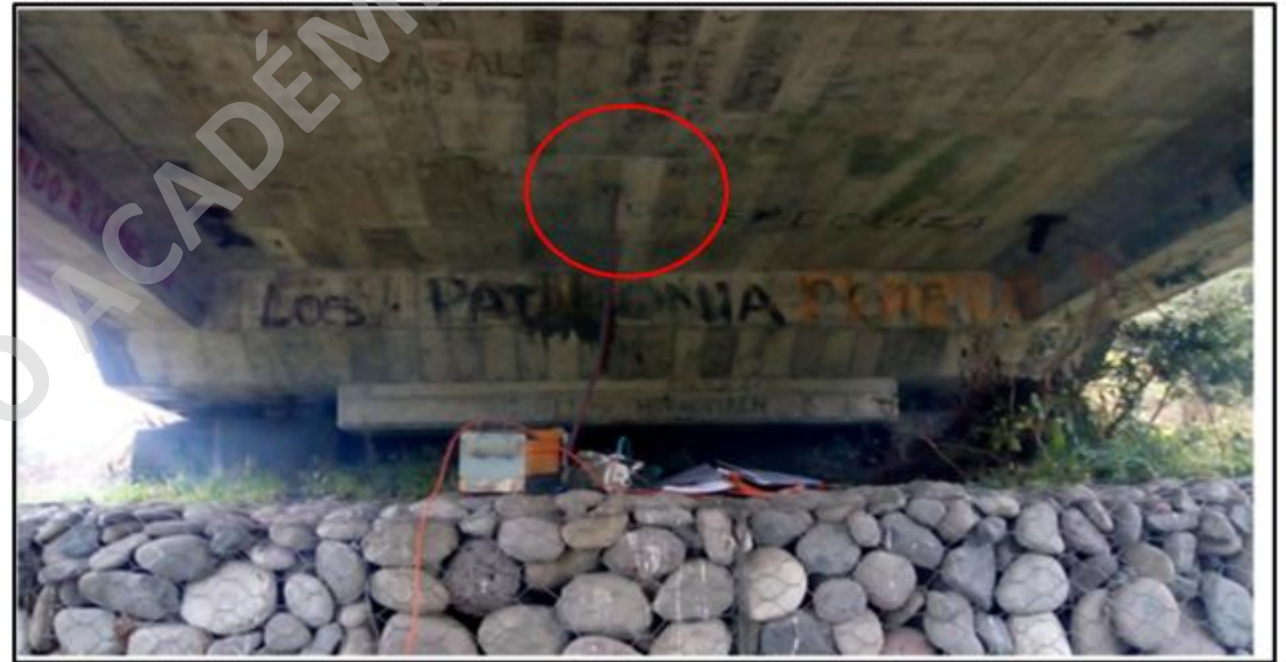
### Ensayo Permeabilidad Tablero parte inferior Puente Yelcho

La permeabilidad al aire es medida con el equipo Torrent de la marca Proceq, norma Suiza SIA 262/1.

Bomba de vacío con doble cámara (succión) se utiliza con una unidad de comando + Poroso expulsa mas aire  
Entre mas profundo (L)- kt negativo malo.

Los datos entregados por el equipo Torrent son el coeficiente de permeabilidad ( $kT$ ) y la profundidad de penetración ( $L$ ) del vacío.

- 50% presentan permeabilidad Baja, categorizando el hormigón como Bueno.
- 50% presenta permeabilidad Moderada, categorizando el hormigón como Normal.
- El Tablero del Puente Yelcho es denso, poco poroso, el Kt de buenas características.

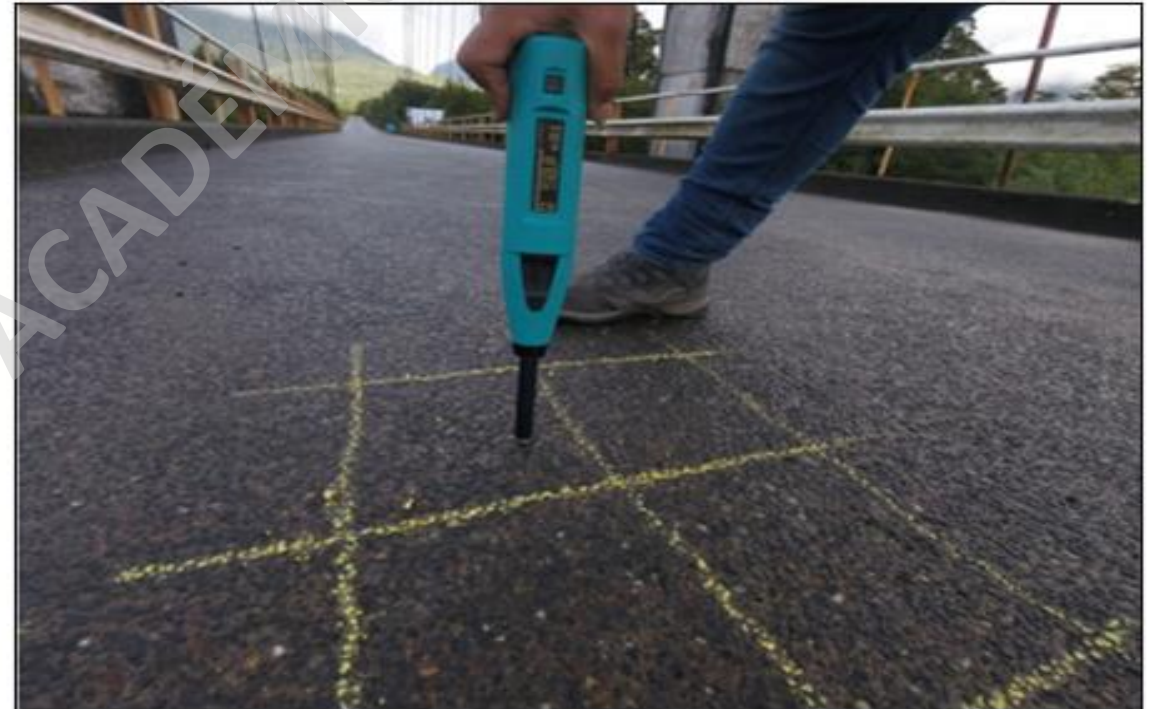
Medición de Índice Esclerométrico al tablero de Puente Yelcho.

Proporcionan una estimación de la resistencia a compresión del hormigón basándose en la correlación entre dicha resistencia con su dureza superficial.

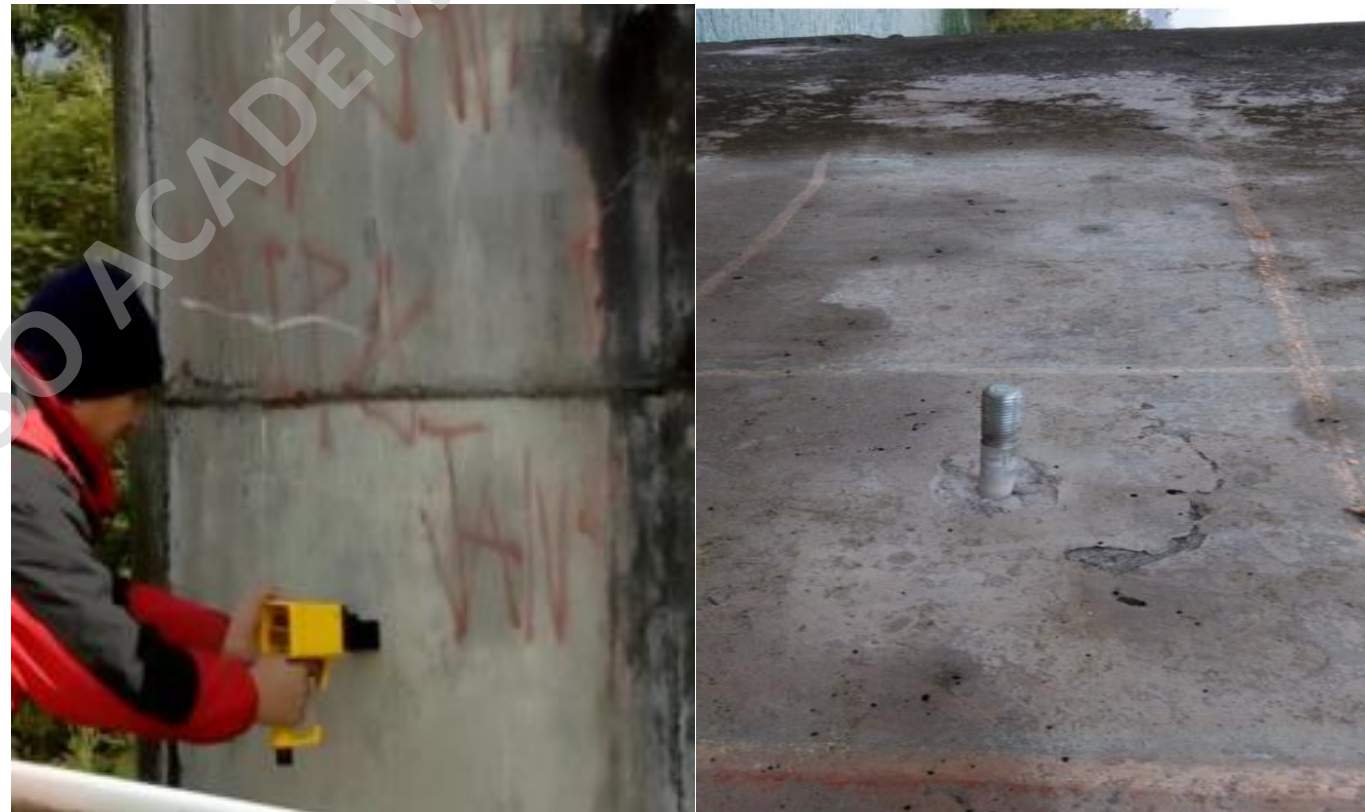
Sonda impulsa carga explosiva, mide la penetración. La resistencia a la compresión del hormigón

- La superficie de tablero, se encuentra con un leve deterioro ya que, **expuesta** mayormente a los agentes climáticos, el viento, lluvia granizo y nieve.

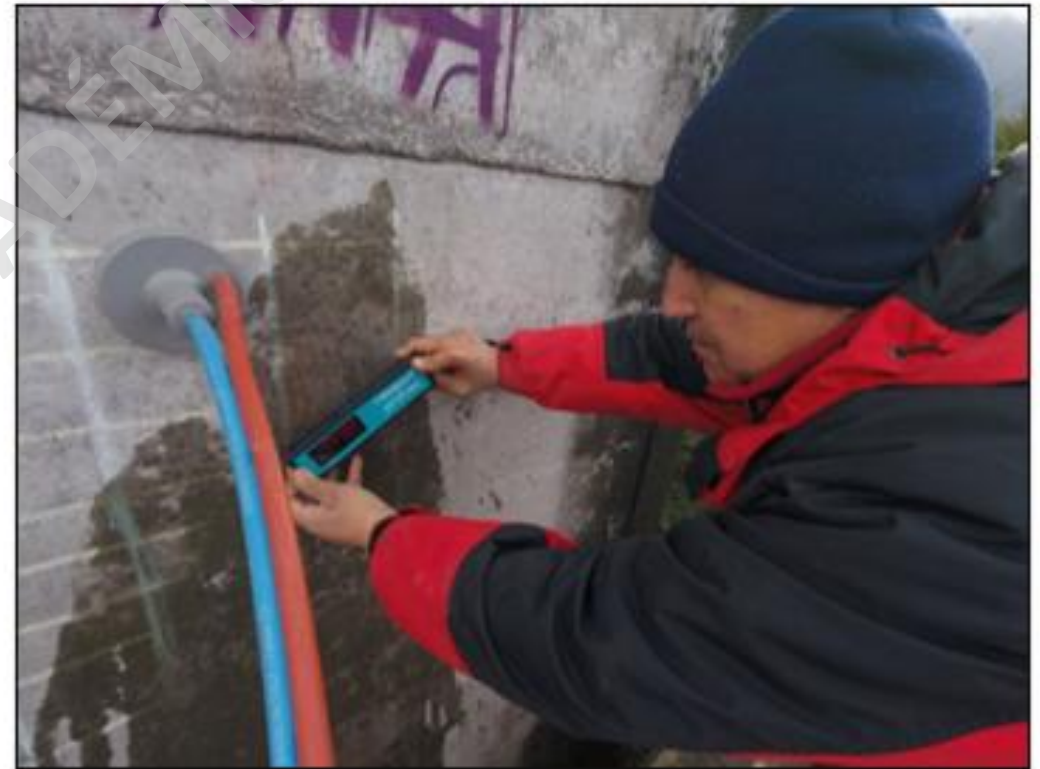
Mediciones de resistividad al Puente Yelcho.

Medida con el equipo Resipod de la marca Suiza Proceq, este equipo es una sonda Wénner y su funcionamiento consiste en aplicar una corriente a las dos sondas de prueba exteriores del equipo, y luego mide la diferencia del potencial entre las dos sondas de prueba interiores.

La resistividad eléctrica es un parámetro importante que tiene directa relación con la velocidad de corrosión y el potencial de corrosión.

- En términos generales de las mediciones realizadas presentan valores altos indicando que existe poco riesgo de corrosión.
