# EVALUACIÓN CUALITATIVA DEL GRADO DE CUMPLIMIENTO DE LA LEGISLACIÓN Y NORMATIVA VIGENTES RELATIVAS A LA ACCESIBILIDAD UNIVERSAL DEL D.S N° 50 EN EL NUEVO EDIFICIO CONSISTORIAL DE LA COMUNA DE SANTO DOMINGO, REGIÓN DE VALPARAÍSO

Estudiante Lukas Sepúlveda Justo  
Profesor guía Carlos Cabaña Chávez  
22 de Diciembre de 2021

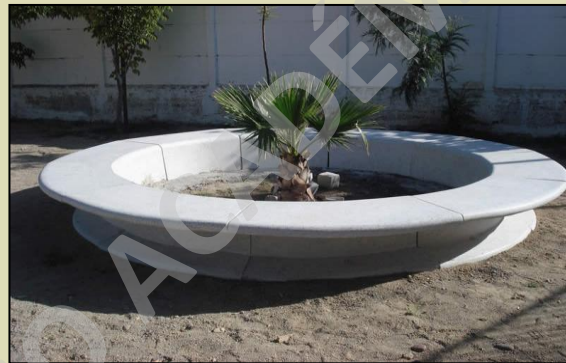
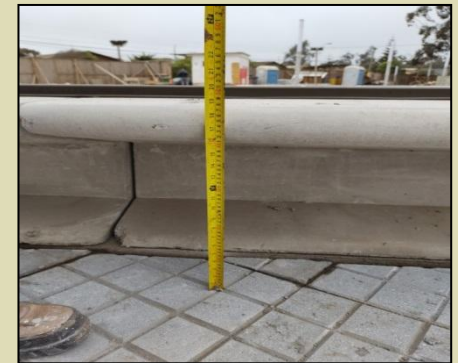
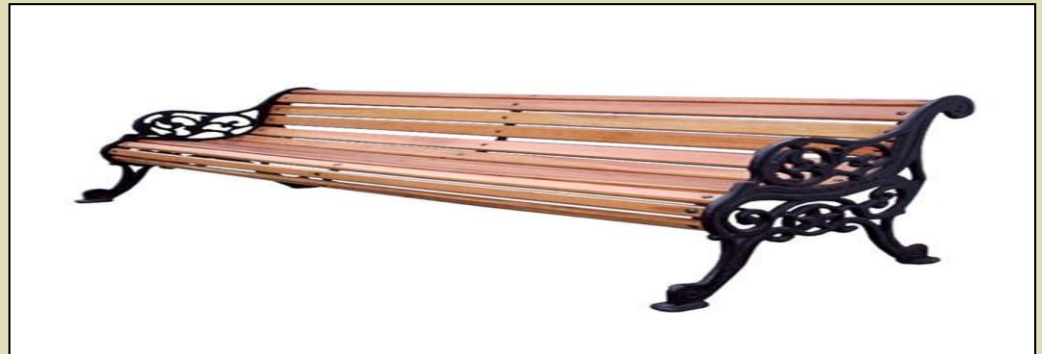
- BANCOS O ESCAÑOS**

Diagnóstico: Bancas no cumplen con medidas ergonómicas accesibles.

Propuesta de mejora: Adquirir bancas con respaldo, con altura adecuada. Transportables.

| ÍTEM | DIAGNÓSTICO | PROPUESTA DE MEJORA | EVALUACIÓN ECONÓMICA | | | |
|---|---|---|---|---|---|---|
| ESCAÑOS | BANCAS NO ACCESIBLES | ADQUISICIÓN DE BANCAS ADECUADAS | \$ 1.495.830 | \$ 75.000 | \$ 30.000 | \$ 1.600.830 |

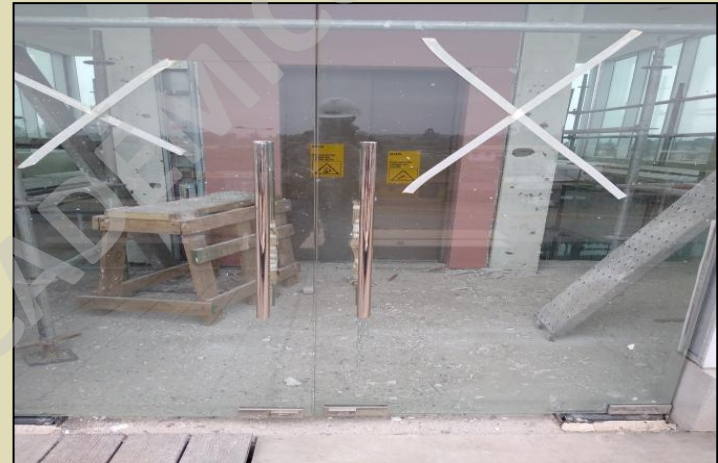
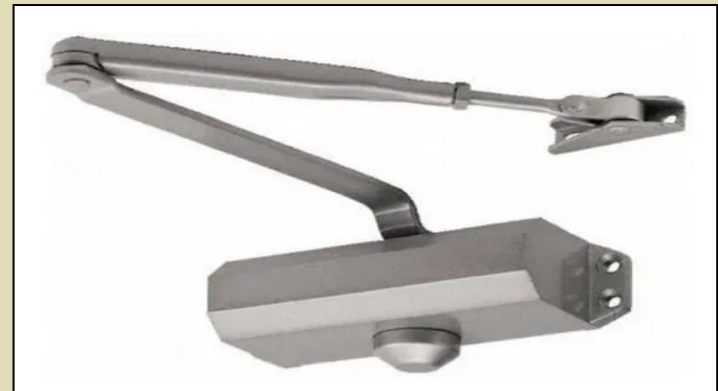
- **PUERTAS**

Diagnostico: Dificultad de acceso en puertas principales.

Propuesta de mejora:  
Instalación de dispositivo hidráulico que permita la abertura de manera segura.

| ÍTEM | DIAGNÓSTICO | PROPUESTA DE MEJORA | EVALUACIÓN ECONÓMICA | | | |
|---|---|---|---|---|---|---|
| PUERTAS | APERTURA DE PUERTAS | IMPLEMENTACIÓN SIST. HIDRÁULICO | \$ 481.990 | \$ 105.000 | \$ - | \$ 586.990 |

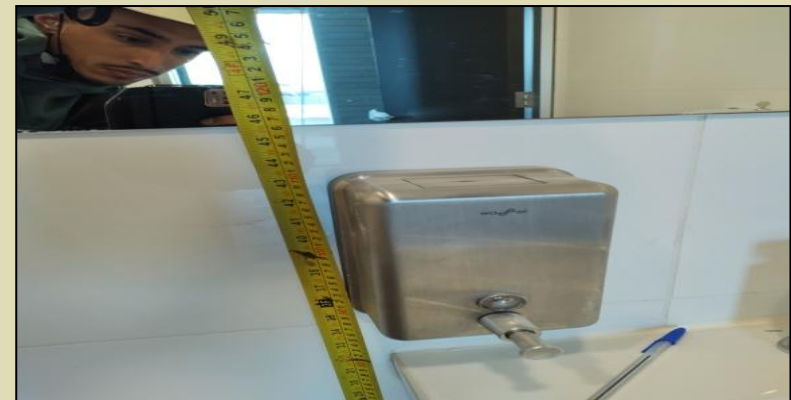
### • SERVICIOS HIGIÉNICOS

Diagnóstico: Altura de espejos no corresponde a lo que establece el DS N° 50.

Propuesta de mejora: Corregir dicha altura.

| ÍTEM | DIAGNÓSTICO | PROPUESTA DE MEJORA | EVALUACIÓN ECONÓMICA | | | |
|---|---|---|---|---|---|---|
| SERVICIOS HIGIÉNICOS | INCORRECTA DE ESPEJOS | CORREGIR ALTURA | \$ 11.780 | \$ 75.000 | \$ - | \$ 86.780 |
