**DETERMINACIÓN DE LAS PRINCIPALES ACTIVIDADES QUE CONSUMEN  
AGUA POTABLE EN ETAPA DE TERMINACIONES: CASO DE ESTUDIO  
OBRA EL BLANCO**

Proyecto de Título para optar al Título de Constructor Civil

Estudiante:  
Raúl Ignacio Torres Almonacid

Fecha:  
Agosto 2020  
Santiago, Chile

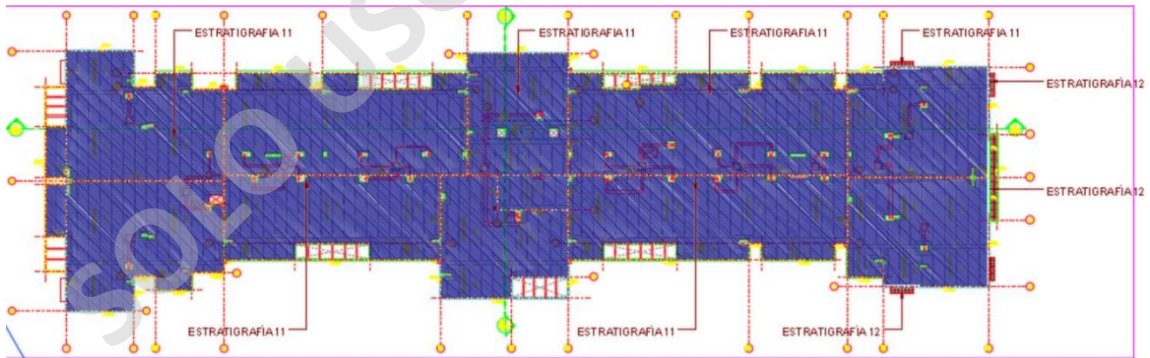
En la Figura 15, se da a conocer el plano de detalles de las áreas impermeabilizadas de la techumbre y/o cubierta del edificio, cuyas pruebas de servicio fueron realizadas en su totalidad.

Figura 15: Áreas impermeabilizadas cubierta

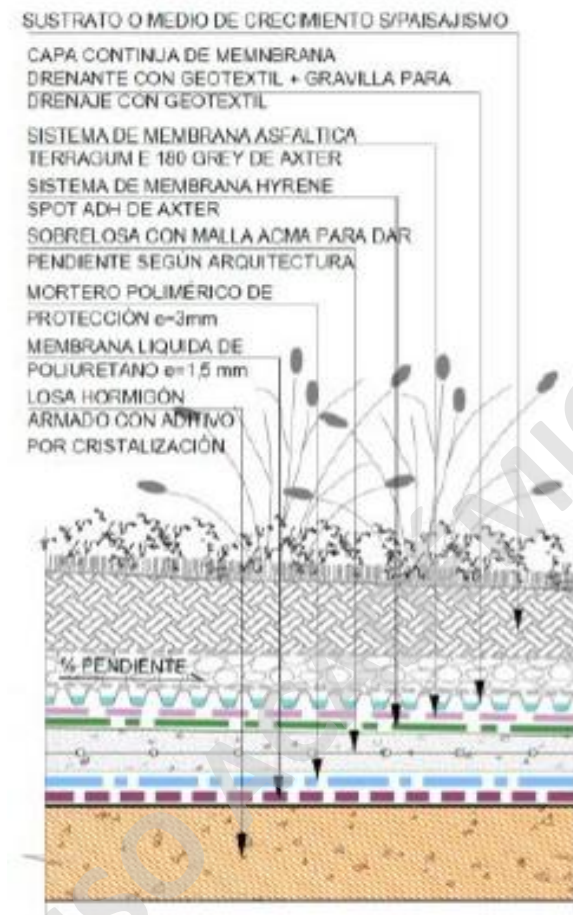
El edificio contempla jardineras de hormigón armado estructuradas a nivel de terreno, cuyos sectores impermeabilizados sobre la losa superior del nivel -1 del edificio contemplaba 3 áreas diferentes, en la que se ubicó las superficies directamente del plano del edificio. Es importante destacar que estas estructuras llevan una doble capa de impermeabilización, por tanto, según criterio de la obra se realiza una doble prueba de estanqueidad para las dos capas que se materializaron en este sistema. En la Figura 20 se da a conocer las estratigrafías proyectadas en las especificaciones técnicas del proyecto.

Figura 20: Estratigrafía de jardineras

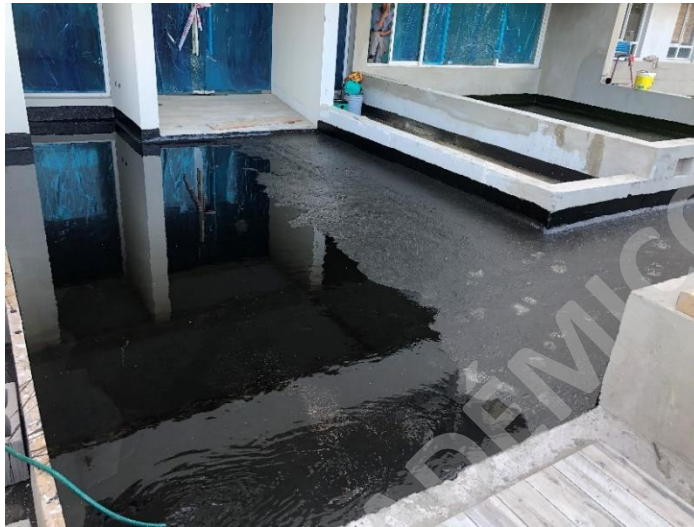
En la Figura 22 se puede apreciar el llenado de la impermeabilización con cierre perimetral o diques para efectuar la prueba de servicio en el sector de las afueras del hall de acceso del edificio en recintos de las jardineras.

Figura 22: Prueba estanqueidad jardineras

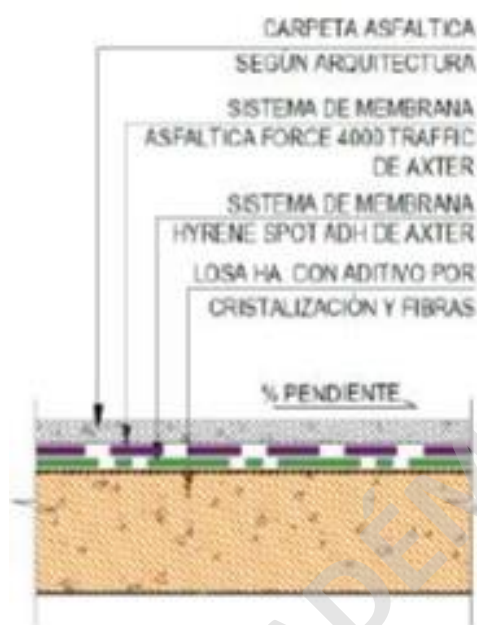
Este sector ubicado sobre la losa superior del subterráneo del edificio, donde el sistema estructurado con membranas de impermeabilización requirió de pruebas de agua, donde en su perímetro se estructuran “diques” para contener el agua en el recinto impermeabilizado. Este recinto contemplo una altura definida, cuya información fue extraída directamente del profesional a cargo. En la Figura 23 se puede apreciar la estratigrafía proyecta para dicho sector.

Figura 23: Estratigrafía de zonas de tránsito vehicular

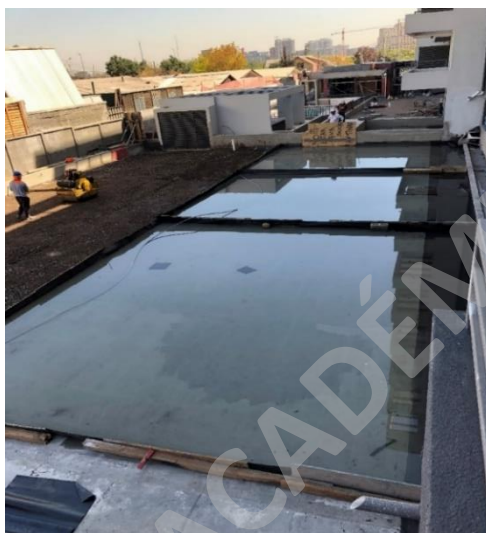
En la Figura 25 se puede apreciar el momento de la realización de las pruebas de estanqueidad en los recintos de tránsito vehicular con duración de 24 horas para comprobar posibles filtraciones hacia el nivel -1 del edificio.

Figura 25: Impermeabilización sector tránsito vehicular
