**COSTOS ASOCIADOS AL REFUERZO ESTRUCTURAL DE PILARES DE  
HORMIGÓN ARMADO EN ETAPA DE OBRA GRUESA: CASO DE LA OBRA  
CENTRO MÉDICO INDEPENDENCIA.**

## Proyecto Centro Médico Independencia.

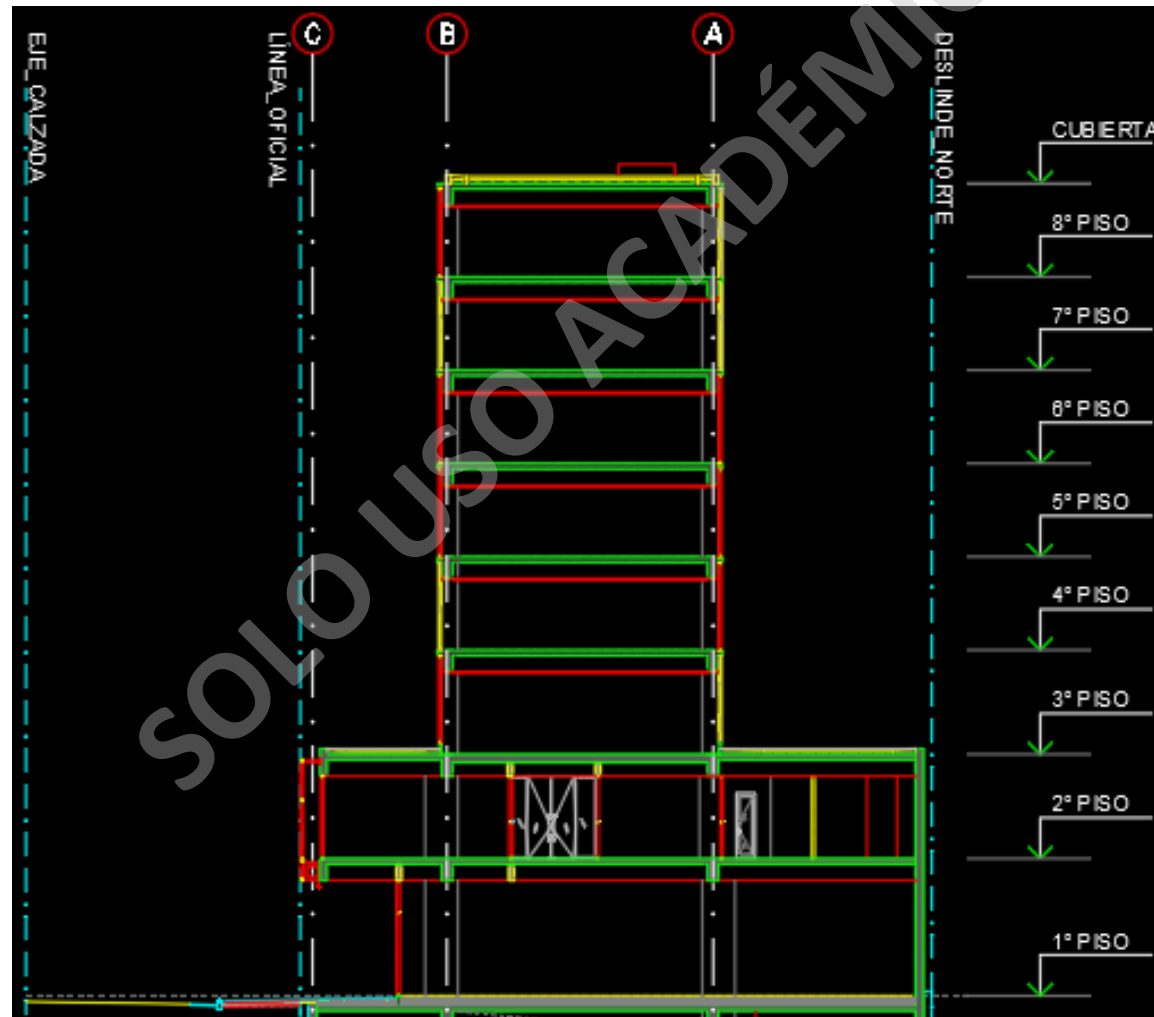
- Estructura de hormigón armado: 4 subterráneos y 8 pisos sobre cota cero:

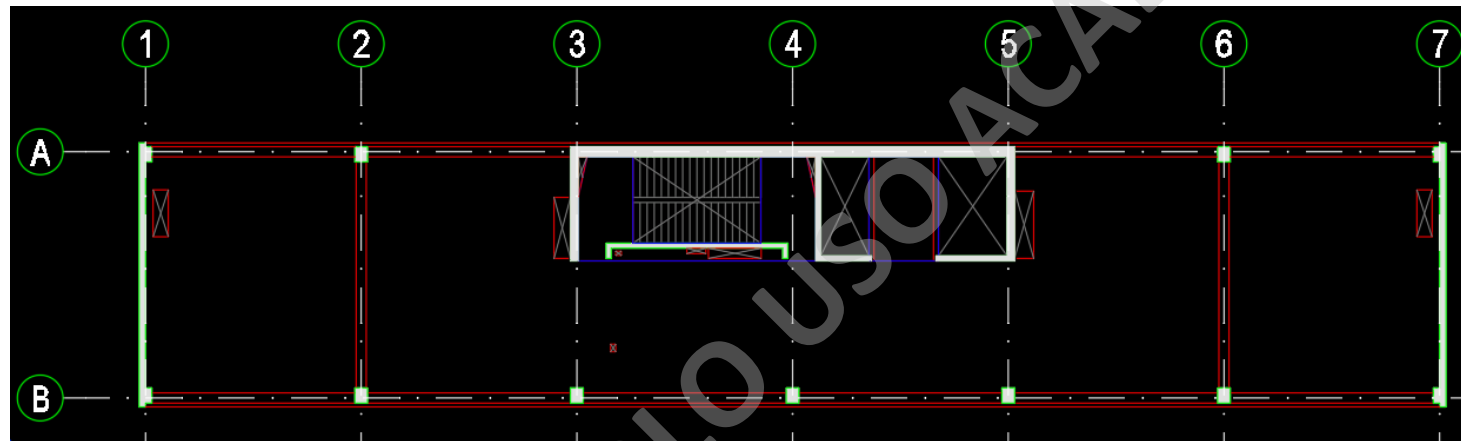
- Planta de estructuras pisos superiores (torre central):

- El incidente afectó a los pilares en ejes A/2 y B/2.
- Cuantía de acero de los pilares desde 4° a 7° piso es de 320 Kg/m<sup>3</sup> aproximadamente (calidad A 63 42 H).

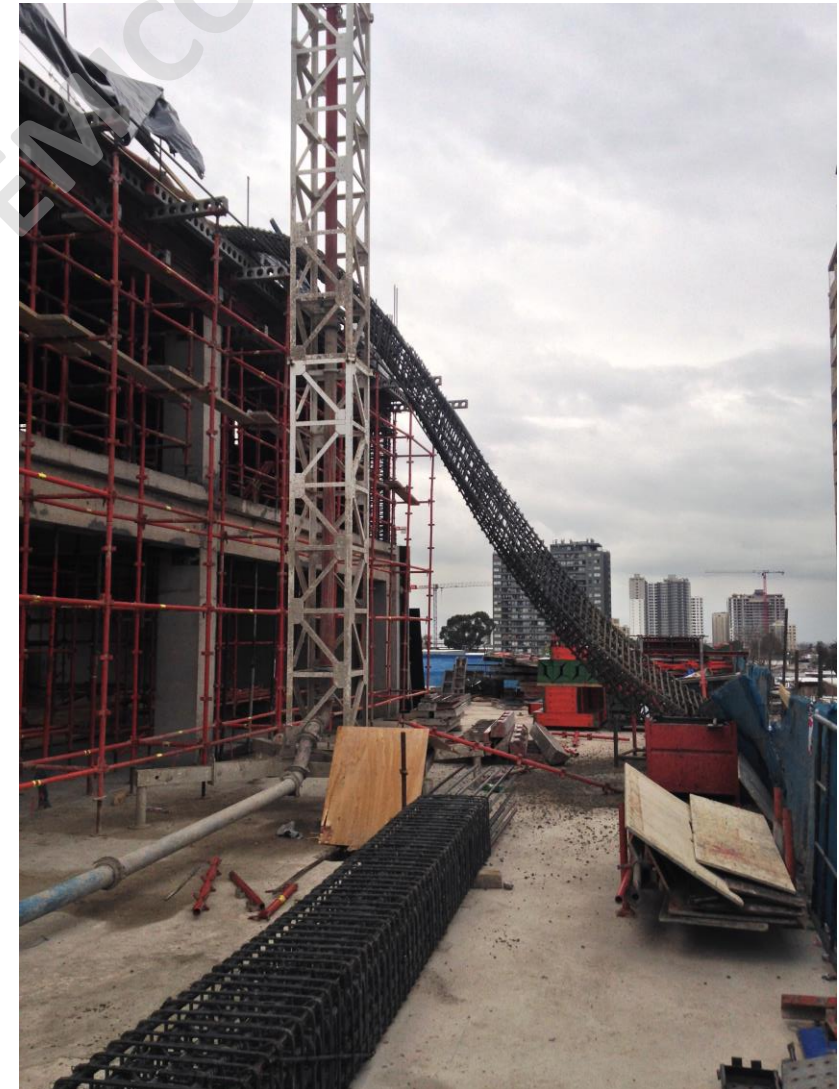
- Volcamiento de los pilares de acero de refuerzo en ejes A/2 y B/2 hacia el exterior de la edificación.
- Se encontraba ejecutada la losa del 5° piso (losa cielo 4° piso). Estas armaduras presentaban una altura libre de 9 metros.
- Sistema de arriostramiento: 3 barras de acero para hormigón de 25 mm (vientos) por cada pilar, cada una amarrada a un anclaje provisorio en la losa (dower).
- Factores: aplicación de una fuerza lateral (empuje de los vientos); sistema de arriostramiento deficiente; esbeltez excesiva de las estructuras.

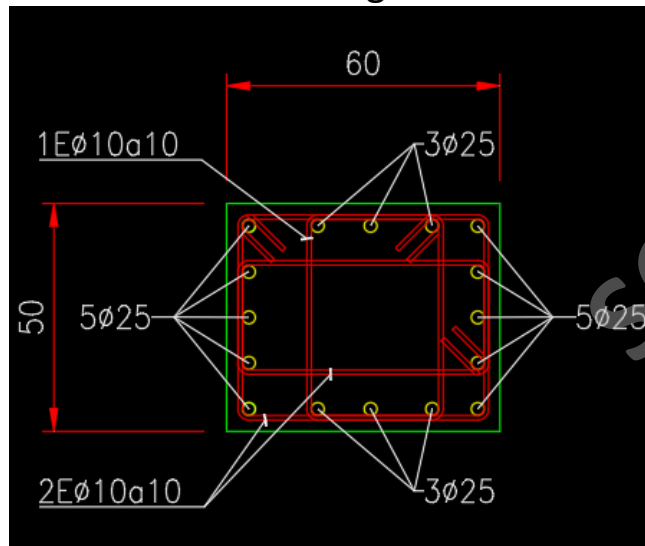
Pilares Originales.

- Pilares estructurales en ejes A y B, desde las fundaciones hasta losa cielo de 8° piso.  
Sección rectangular 60 X 50 cm en pisos superiores.

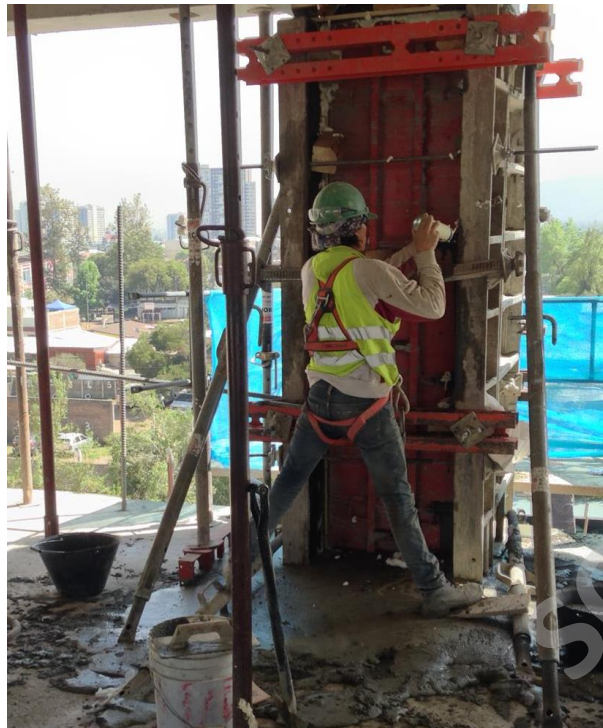
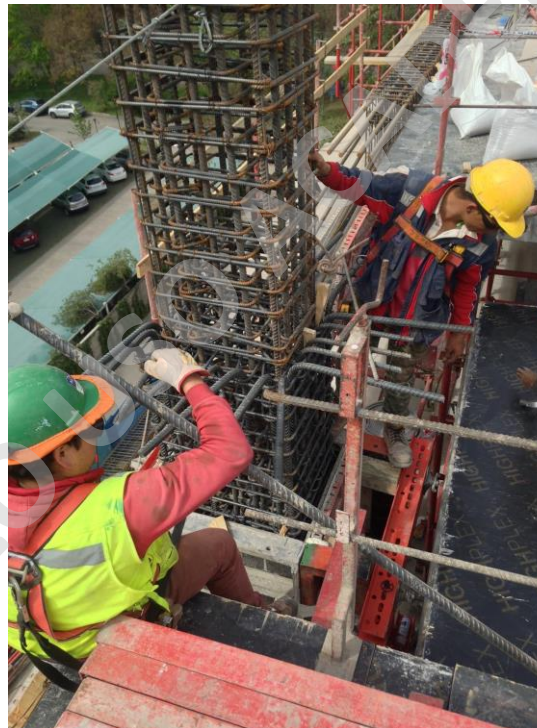
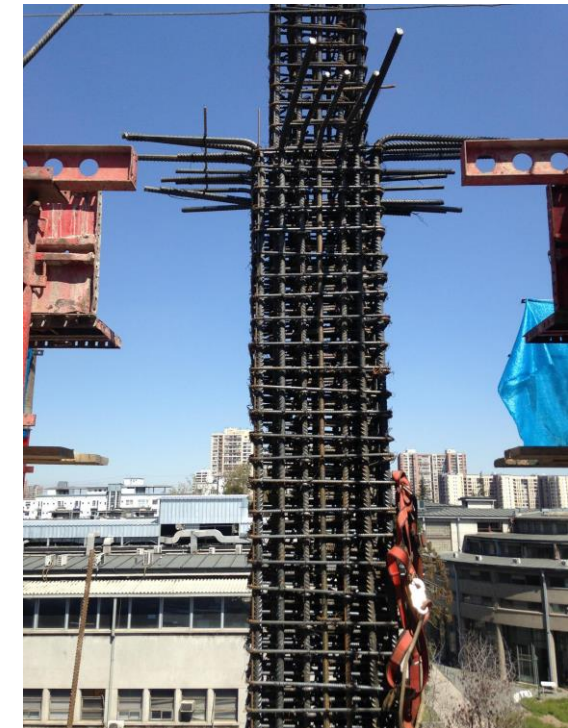
1. Fluidez del grout especificado:  
>110% según norma ASTM C-1437.
2. Rotación y desplazamiento de pilar pre armado montado en ejes A/2.
3. Barras cabezales de refuerzo 5° piso empalmando en losa nivel 6° piso.

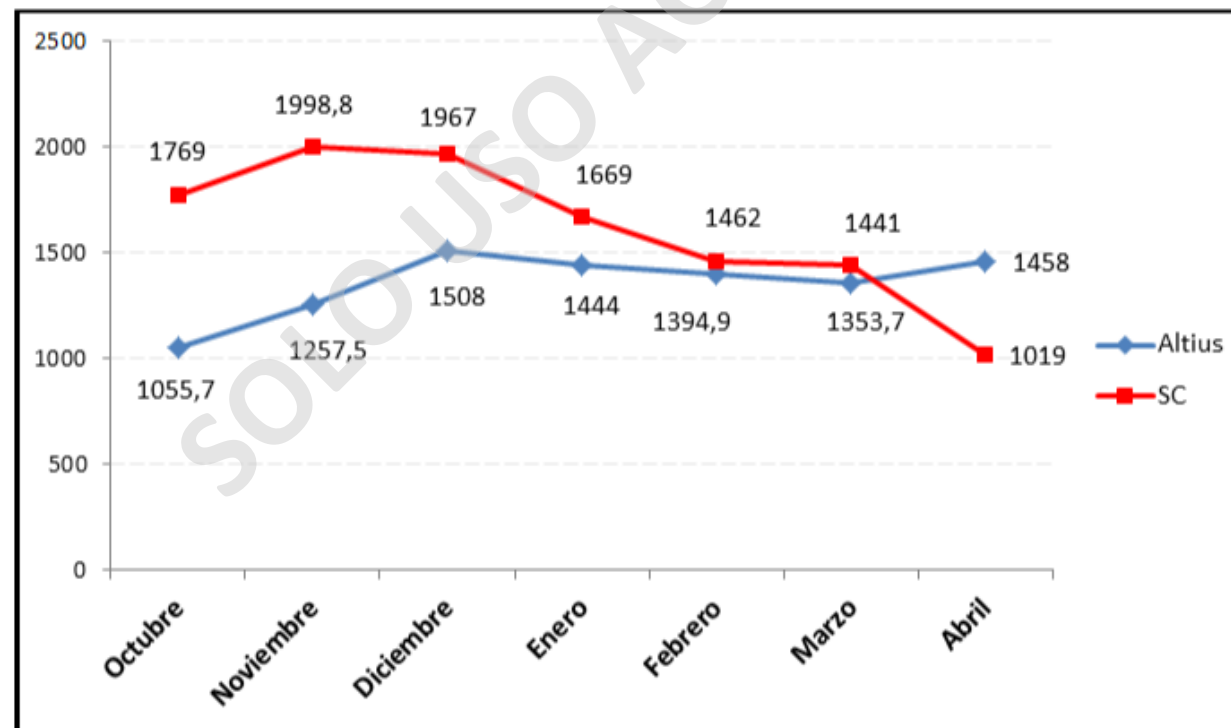
- Término programado de la obra gruesa: 23 de Octubre de 2019.
- Término real de la obra gruesa: 13 de Diciembre de 2019.
- Atraso total de la obra gruesa: 35 días hábiles.
- Aumento de plazo de 2 meses (conflicto social) : nueva fecha de término de obra 05 de Abril de 2020.
- Fuerza laboral del proyecto desde Octubre de 2019 hasta Abril de 2020, medida en hombre – día:
