## **AISLACION SISMICA EN EDIFICIOS PATRIMONIALES DE CHILE**

Proyecto de Título para optar al Título de Constructor Civil

Diciembre 2019  
Santiago, Chile

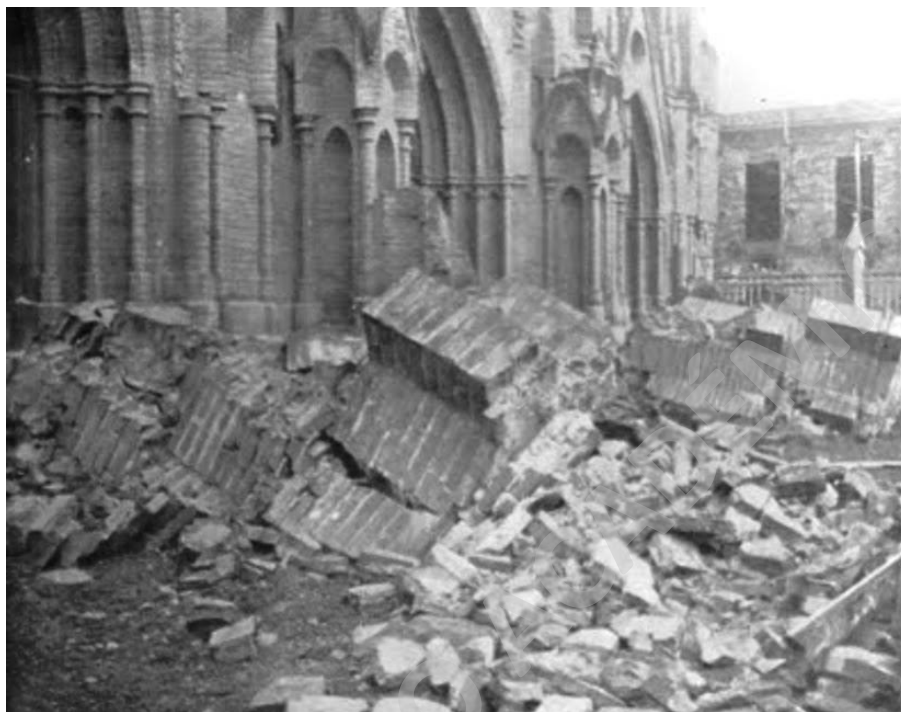
Figura 3 .- Destrucción Basílica del Salvador sismo 1985

Luego del terremoto de 1985, colapsaron los muros, cubiertas y vitrales del transepto, además de dos columnas de la nave, consecuencia de esto es que se reconstruyó parcialmente, incorporando estructuras de hormigón armado y nuevos vitrales, además de nuevas decoraciones en el interior. Adicionalmente se ejecutaron obras de refuerzo provisorio en otras zonas de la iglesia, que lamentablemente nunca se completaron.

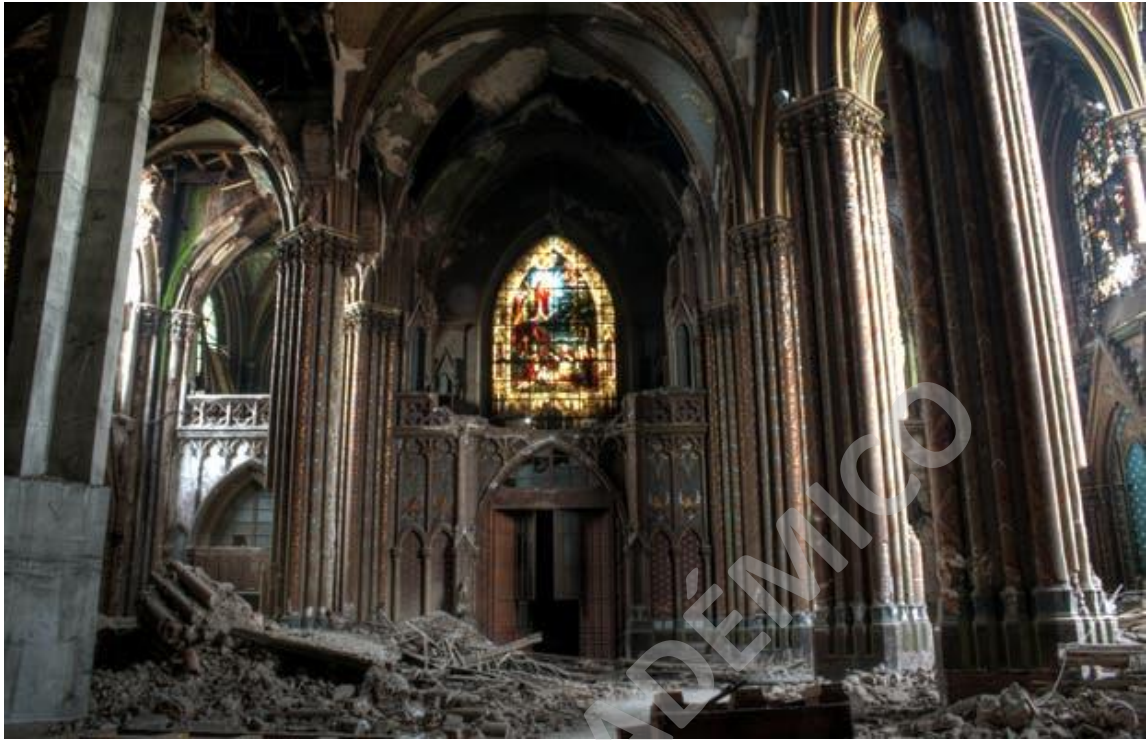
Figura 4 .- destrucción basílica del salvador sismo 2010

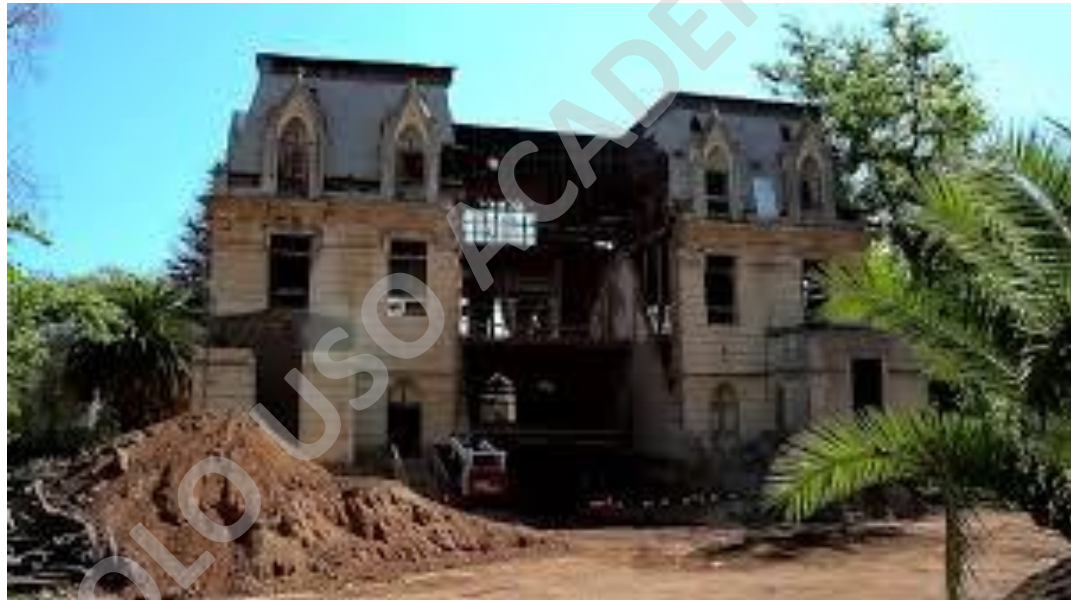
Figura 8.- Daños severos en Palacio de las majadas

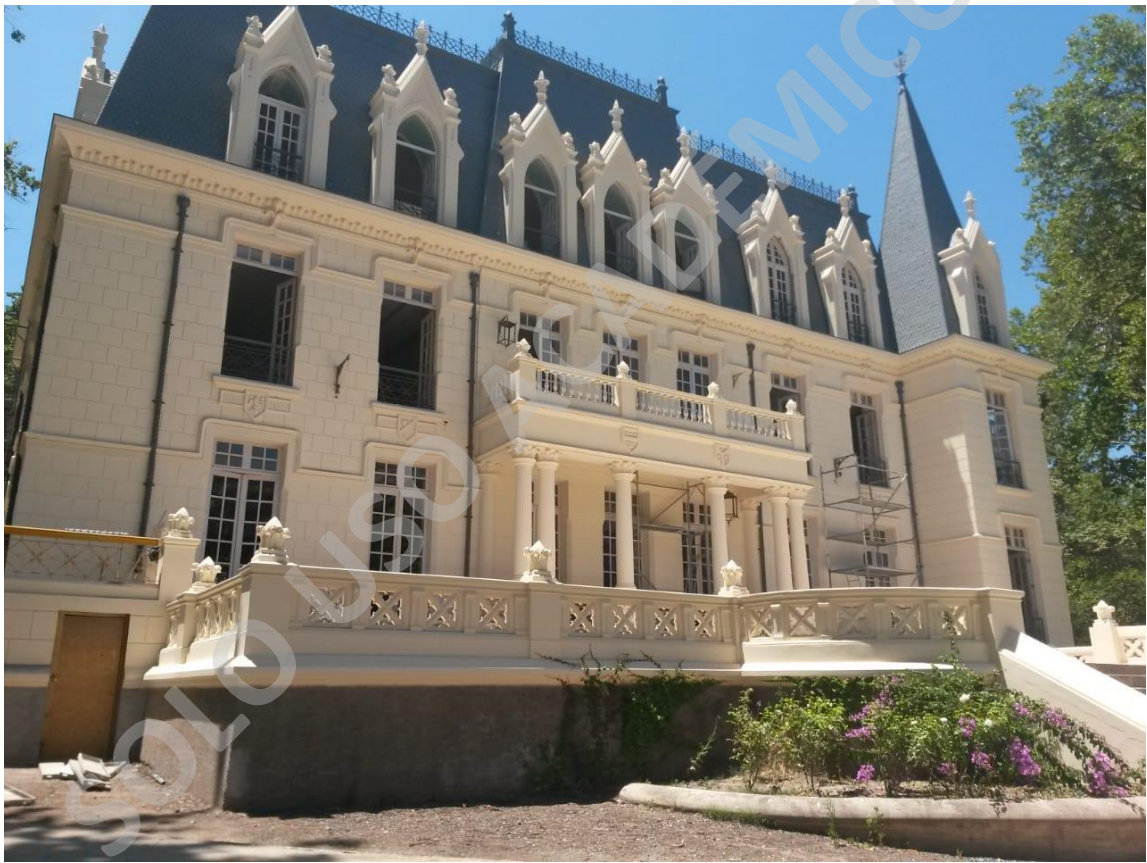
Figura 10.- Restauración arquitectónica y estructural Palacio de las Majadas

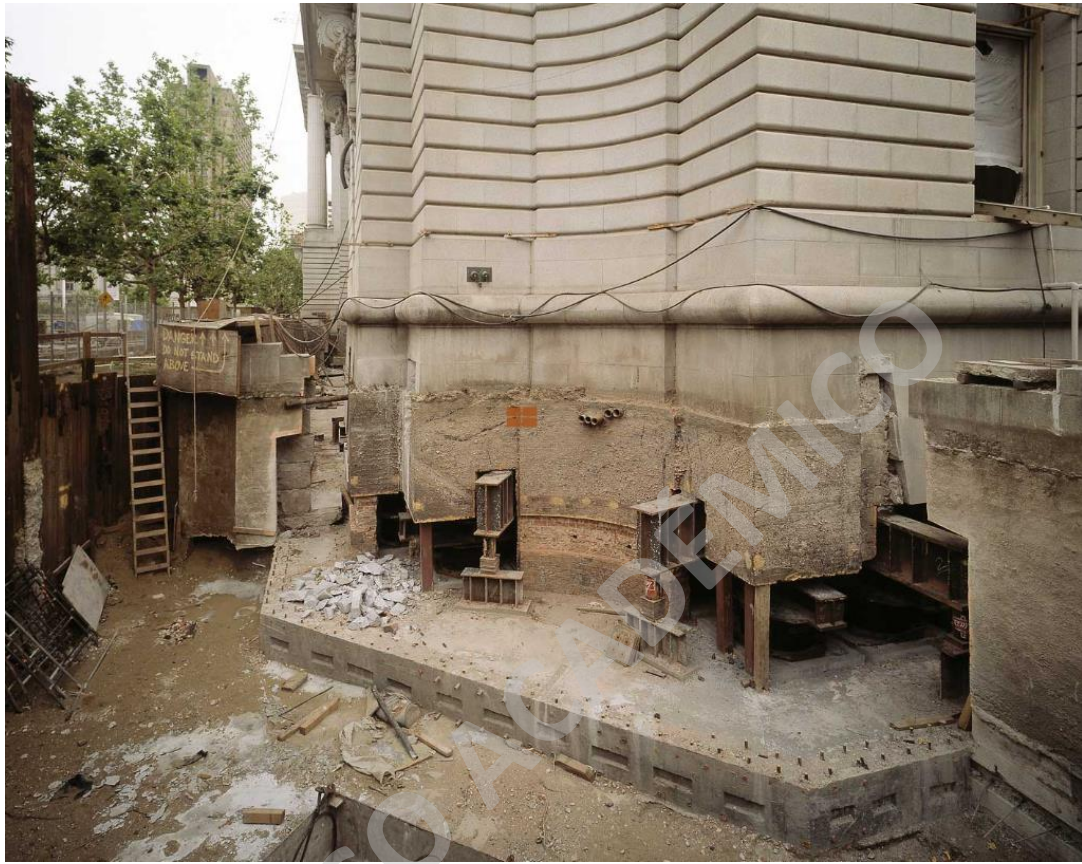
Figura 14.- Ingreso de vigas bajo la estructura

Para poder intervenir la estructura agregándole aisladores sísmicos se requiere una ardua labor de ingeniería, sobre todo en este caso, ya que los trabajos se realizarán por debajo de esta estructura, la cual requerirá refuerzos interiores para poder realizar la maniobra, asegurando el cuidado de esta, ya que corre riesgos de derrumbe o desplome de algunas partes de la estructura, por ende para realizar la aislación sísmica es necesario un trabajo previo con una estructura mecano, la cual será conformada en su interior asegurando la techumbre y estructuras verticales en peligro, una vez lograda la estabilización interna de la estructura, será posible trabajar en la techumbre como habíamos mencionado anteriormente.

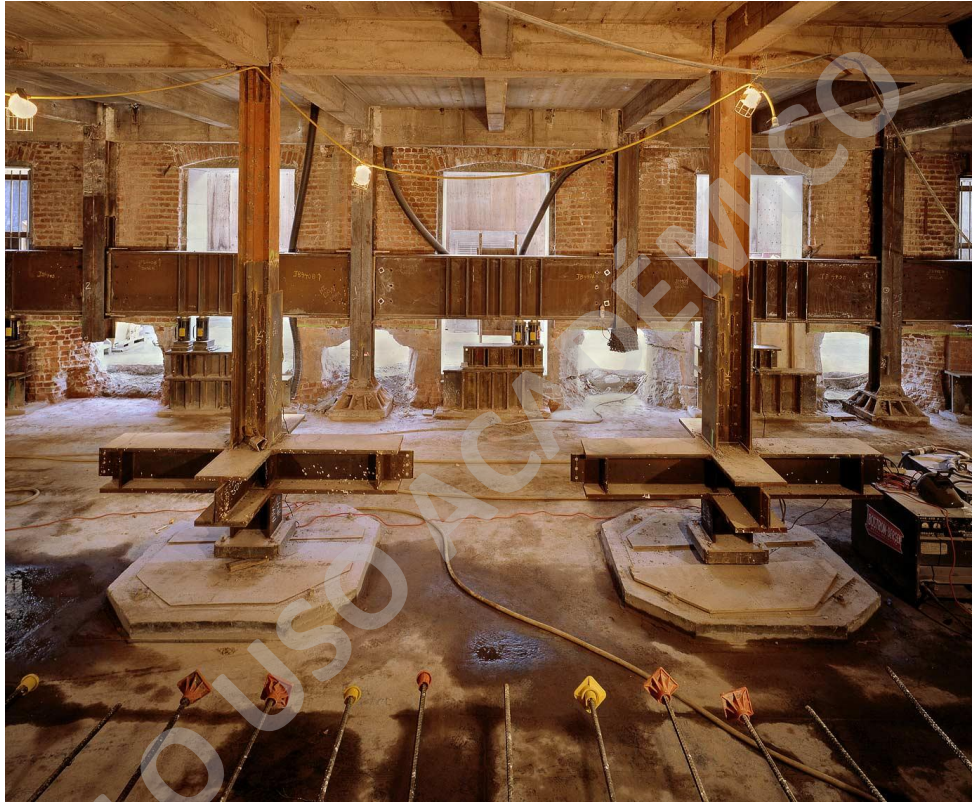
Figura 14.- Inserto de vigas estructurales en fundaciones , Berkley City Hall, EEUU

En este proceso se puede apreciar las perforaciones que tuvieron las fundaciones, al estar hechas de hechas de mampostería, su perforación no es algo difícil, pero si peligroso por la poca estabilidad que hay en la parte superior, para esto es que se requiere que los estabilizadores superiores se encuentren activos aun en esta etapa. En el detalle 2 se puede observar como una viga, atraviesa entre las fundaciones de lado a lado, pasando por medio de pilares perimetrales, puestos previamente para soportar los puntos críticos y estas vigas serán la que le dará soporte a la estructura, y lograran levantar la misma.

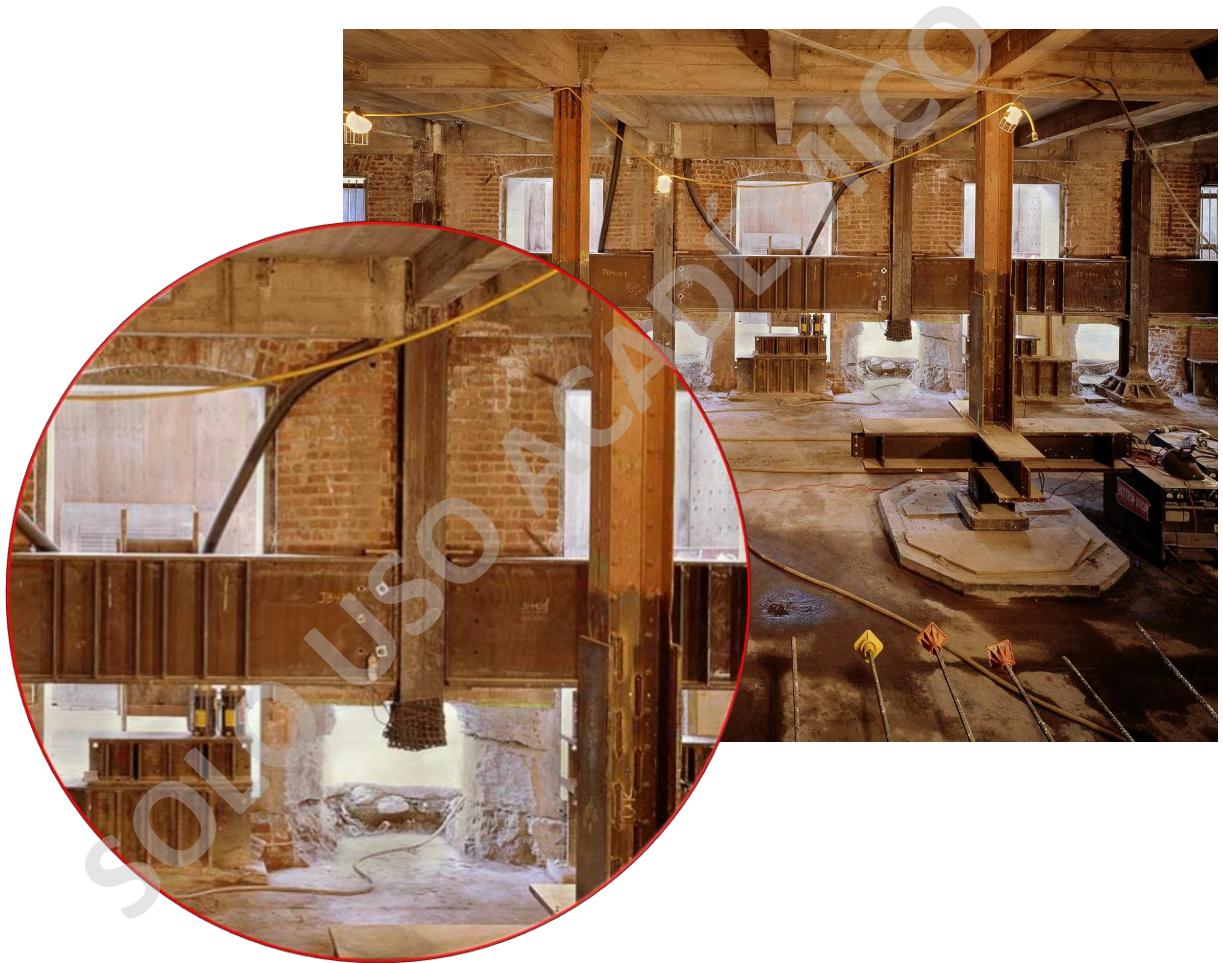
Figura 16.- Detalle 2

El tercer tipo es un pilar ubicado estratégicamente bajo la grilla, este tiene 4 puntos de apoyo y una base central, estos 4 puntos serán tomados posteriormente, para alzarlos hidráulicamente y así tener movimiento vertical para eso se les deja el espacio vacío al

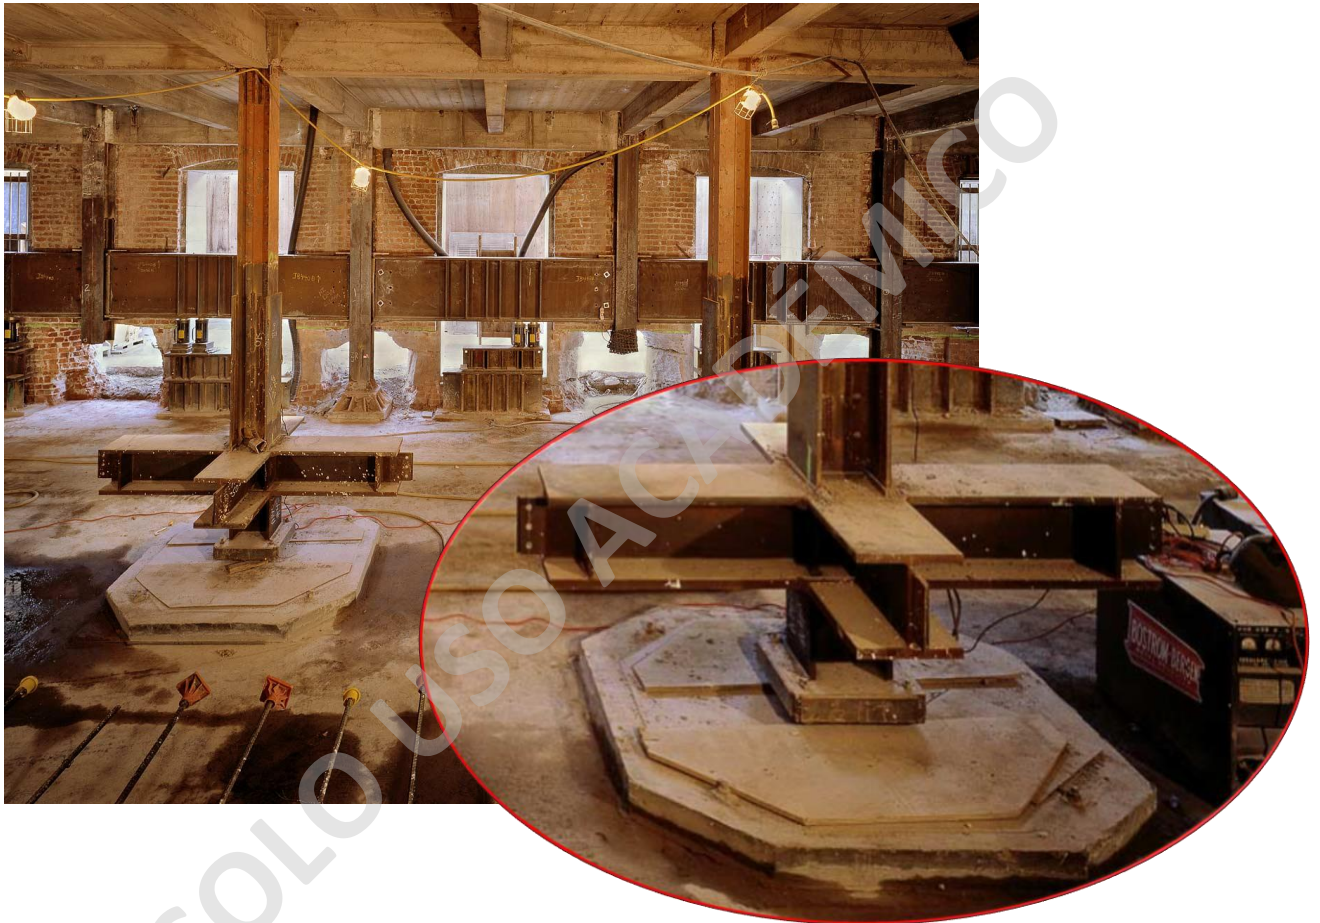
centro, para así poder levantar hidráulicamente e insertar los elastómeros con mayor facilidad, un ejemplo de este apoyo de 4 puntos es el detalle 3, donde se observan los pilares que sostienen la fundación superior, y en su parte baja tiene 4 puntos que dan espacio para los aisladores que posteriormente serán insertados.

Lo mismo sucede con todos los demás puntos, tomándolos uno para cada lugar de apoyo de los pilares y/o muros destruidos. Punto importante será entrelazar la grilla para posteriormente, gracias a esta parrilla y las gatas, hormigonar por debajo y ubicando dados
