**MANUAL DE INSPECCIÓN DE LA ESTRUCTURA  
DE TECHUMBRES. CASO EMPRESA RYL**

Proyecto de Título para optar al Título de Constructor Civil

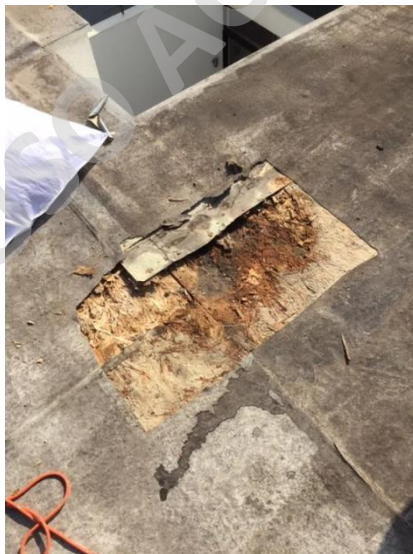
Figura 17. Placa de Osb en mal estado.

Uno de los problemas que podemos observar principalmente en las cubiertas de tipos americanas es la utilización de una placa de osb que no es la correcta (bajo espesor) ya que al no tener el espesor suficiente al momento de aplicar una fuerza significativa encima de esta y las planchas de zinc, estas últimas comienzan a deformarse (hundándose), al hundirse genera que el agua de lluvia se estanque y comience a penetrar por las planchas de zinc deteriorando las placas de osb.

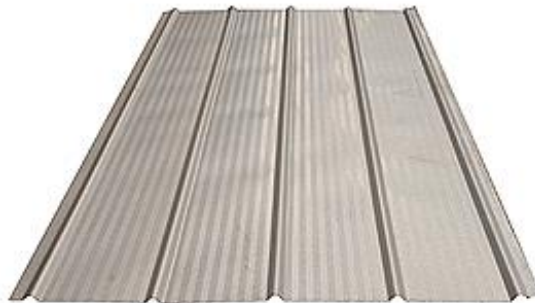
Figura 18: Plancha 5V.

Esta problemática ocurre principalmente en las techumbres de tipo mediterráneas cuyas pendientes son mínimas esto se provoca porque se privilegia mucho el modelo arquitectónico de estas casas al construirlas lo cual se desvía la atención de lo más importante que es dejar una pendiente correcta en la techumbre. ya que habitualmente para abaratar costos utilizan un tipo de plancha que es la tipo 5v, que utiliza espesores muy mínimos (0.35 mm), lo que produce a su vez que si no se cuenta con una obra de mano calificada para su manipulación e instalación esta se abolle en diferentes puntos y no cumpla con su objetivo que es evitar el paso de la lluvia, ya que este tipo de planchas al no ser instaladas de un largo continuo, provoca que al momento de haber lluvia acompañada de viento, el agua penetre la cubierta por los traslapes de la plancha causando filtraciones.

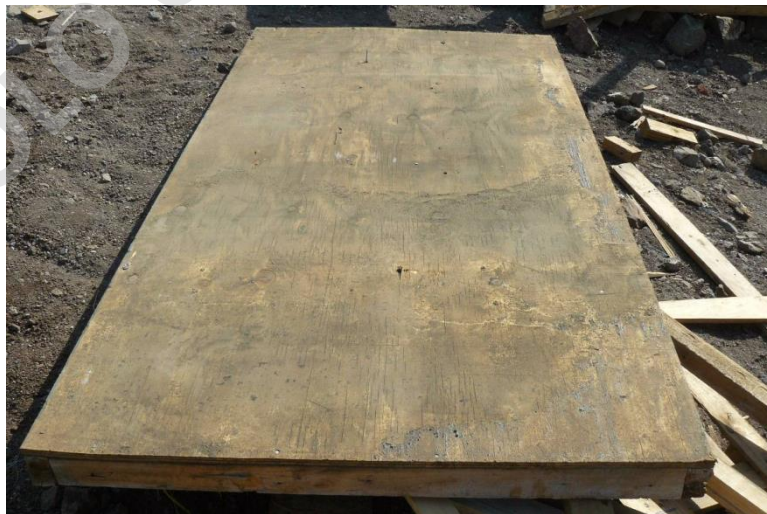
Figura 19 :Placa Carpintera con restos de hormigón.

La empresa RYL también se ha encontrado una infinidad de veces con que en constructoras tanto grandes como pequeñas reutilizan el material, como por ejemplo las mismas placas utilizadas para los moldajes son utilizadas en la cubierta sin tener una limpieza previa, esto provoca que los residuos de hormigón que quedan en estas placas ocasionan corrosión lo cual lleva a un posterior deterioro en la cubierta de hojalatería.

Nunca reutilizar placas, por ejemplo, la reutilización de placas carpinteras utilizadas para moldaje ya que estas cuentan con residuos de hormigón y esto provoca un deterioro (oxidación) en la cubierta.

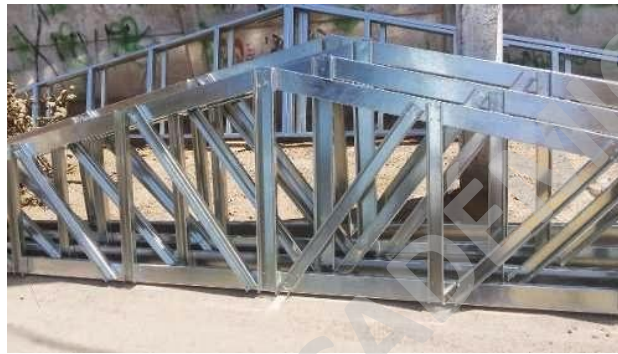
Figura 20: Cercha de Metalcom.

En el caso de cerchas confeccionadas en Metalcon, para el uso en ciudad deben rodear el 30 o 25% de pendiente, ya que no existe un clima tan extremo de lluvias o nevazones constantes donde sí se necesitan pendientes mayores al 35%, esto no quiere decir que en la ciudad no se puedan realizar techumbres con más pendiente eso siempre quedará a criterio de la arquitectura que se quiera lograr.

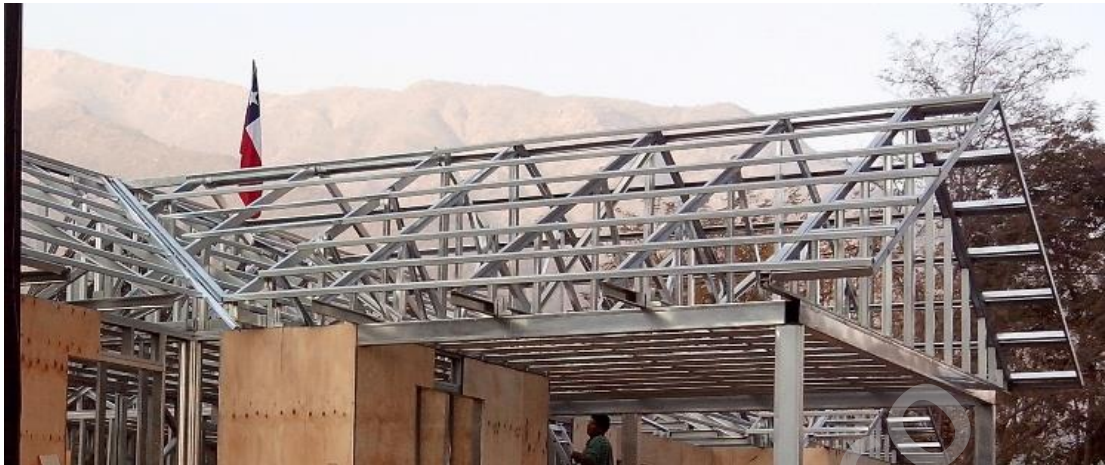
Figura 21; Cercha de Metalcom Montada.

Uno de los problemas más habituales en la realización de cerchas de Metalcon, es que con el fin de abaratar los costos no se realiza una estructuración acorde a los diámetros de cerchas, lo que provoca una alteración en la flexibilidad de esta ya que dependiendo de la cubierta que se utilice si no se estructura de buena manera o no se ocupa la cantidad de materiales adecuado esta va a tender a flectarse, provocando la deformación de la cercha.

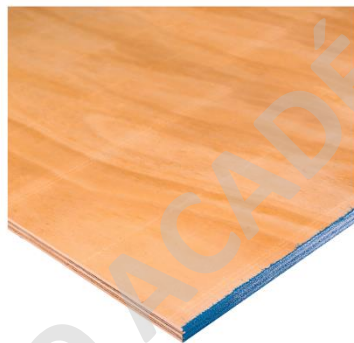
Figura 28. Placa Carpintera 15 mm.

Ya una vez montada todas las cerchas y unidas con sus respectivas costaneras se debe proceder con la instalación de placas ya sean de OSB o Placa Carpintera, estas deben ser de un espesor de al menos 15 mm, para que la cubierta trabaje de buena, estas siempre deben estar en buen estado.

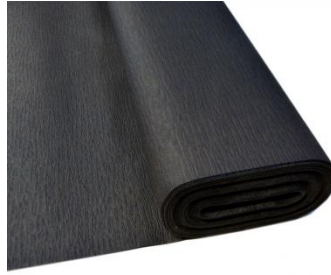
Figura 29: Filtro Asfálticos 15 lbs corrugadas.

Para proteger la placa de la humedad que la cubierta de hojalatería puede provocar se debe utilizar un fieltro asfáltico de 11 o 15 lbs corrugado que es lo óptimo, en ocasiones se solicitan que estas se combinen y utilizar dos capas de barrera de vapor, estas pueden ir sueltas y la misma cubierta las fija o bien si se quiere se puede utilizar una grapadora para fijar está a la placa.

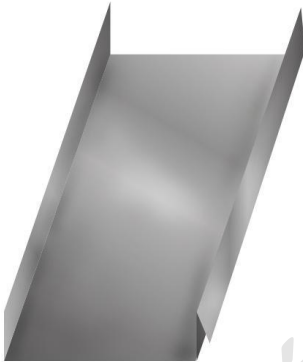
Figura 39: Doblado Emballetado.

Existen una cubierta de tipo emballetada y uno listonado con palos de 2x1” esto se realiza para el ancho y para el largo de debe traslapar con un trabajo de hojalatería.
