GEOMORFOLOGÍA Y PELIGRO DE REMOCIONES EN MASA DEL  
PARQUE TAGUA TAGUA, COMUNA DE COCHAMÓ, REGIÓN DE LOS  
LAGOS, CHILE

Memoria entregada a la Universidad Mayor en  
cumplimiento de los requisitos para optar al Título de Geólogo

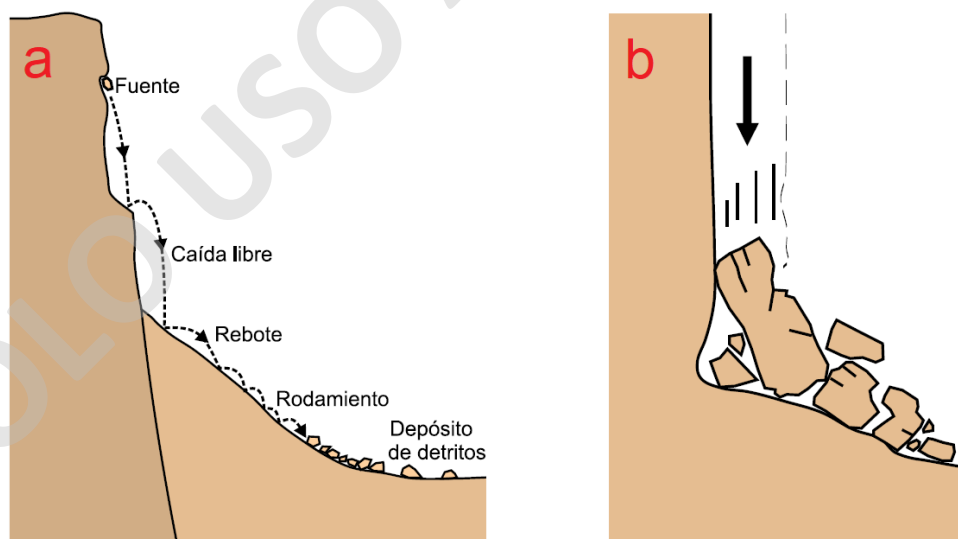
Figura 2.1. Esquematización para caída de rocas. a) estilos de caída de roca, b) esquema de caída libre. Extraído de Proyecto Multinacional Andino (2007).

Constituyen movimientos individuales o en grupos de roca o suelo y, ocurren generalmente por la presencia de fracturas subparalelas a la ladera. La dinámica del desplazamiento de las caídas depende de la pendiente de la ladera, puede ocurrir mediante caída libre, rebotando o rodando (Figura 2.1), sin embargo, cualquiera sea esta, en la base de la ladera se acumulan los bloques y/o clastos (Varnes, 1978). En cuanto a las velocidades estas son rápidas a muy rápidas (Cruden y Varnes, 1996), e incluso pueden superar los 100 m/s (Proyecto Multinacional Andino, 2007).

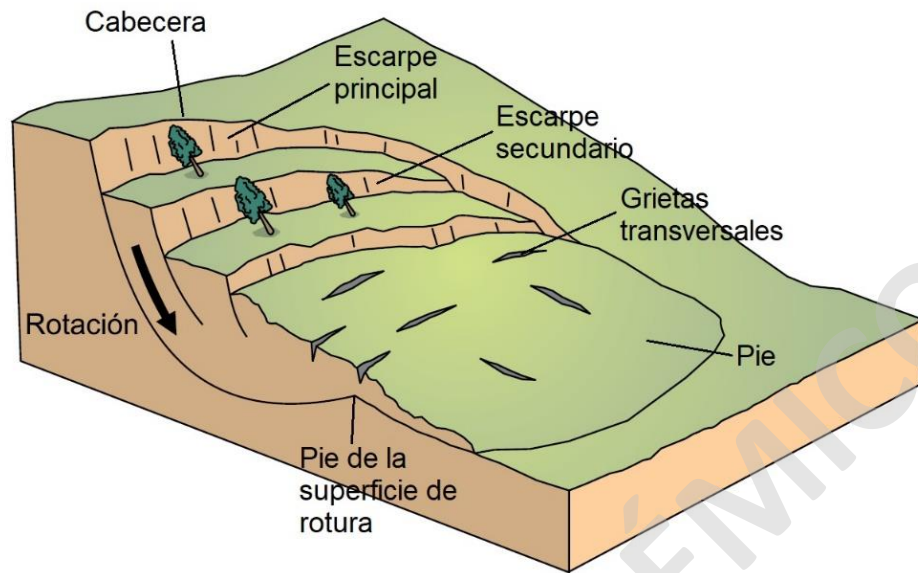
Figura 2.4. Esquemática de deslizamiento rotacional. Se observan sus principales rasgos geomorfológicos. Extraído de Proyecto Multinacional Andino (2007).

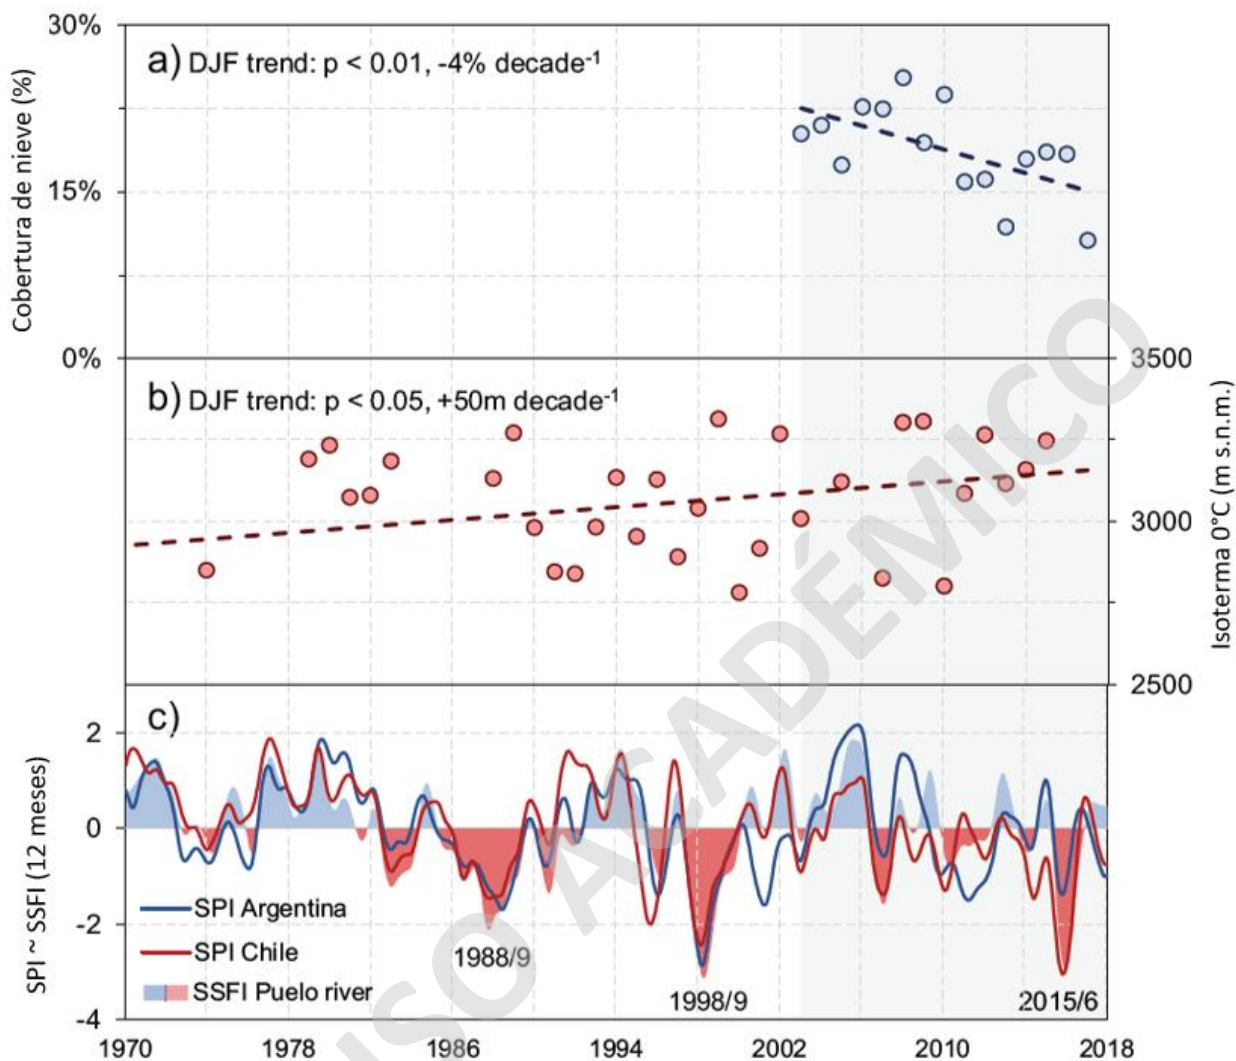
Figura 3.4. Análisis de precipitaciones, cobertura nival y altura de isoterma 0°C. a) Análisis de tendencias de la capa nival para los meses de verano, b) análisis de tendencia de isoterma 0°C obtenida a partir de la radiosonda de Puerto Montt, c) índice de caudal estandarizado (SSFI) y un índice de precipitación estandarizado (SPI) del Lago Puelo y Puerto Montt. Extraído de Aguayo et al. (2019)

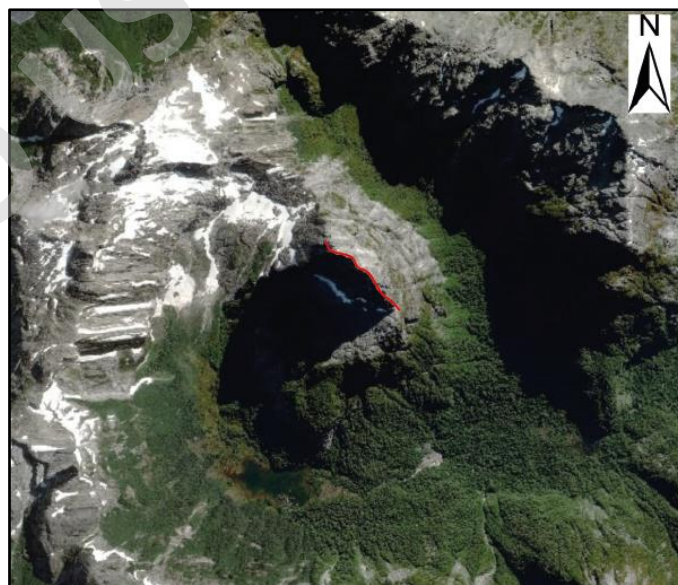
**Arista o Col:** Se ha reconocido como una zona topográficamente alta y estrecha con forma de cresta prominente que se encuentra separando los valles glaciales Quetrus y Norte (Figura 4.5). La arista posee orientación SE, coincidente con la migración glacial. Desde esta cresta parecen originarse procesos gravitacionales como caída de rocas hacia el sector del Valle Quetrus, donde los depósitos parecen tener alcance local y depositarse sobre la meseta que se encuentra justo al sur de la arista.

Figura 4.5. Arista o col sector Mallín. Imagen satelital Geoeye de Esri (2018) donde la línea en rojo representa la arista que separa los dos valles glaciales.

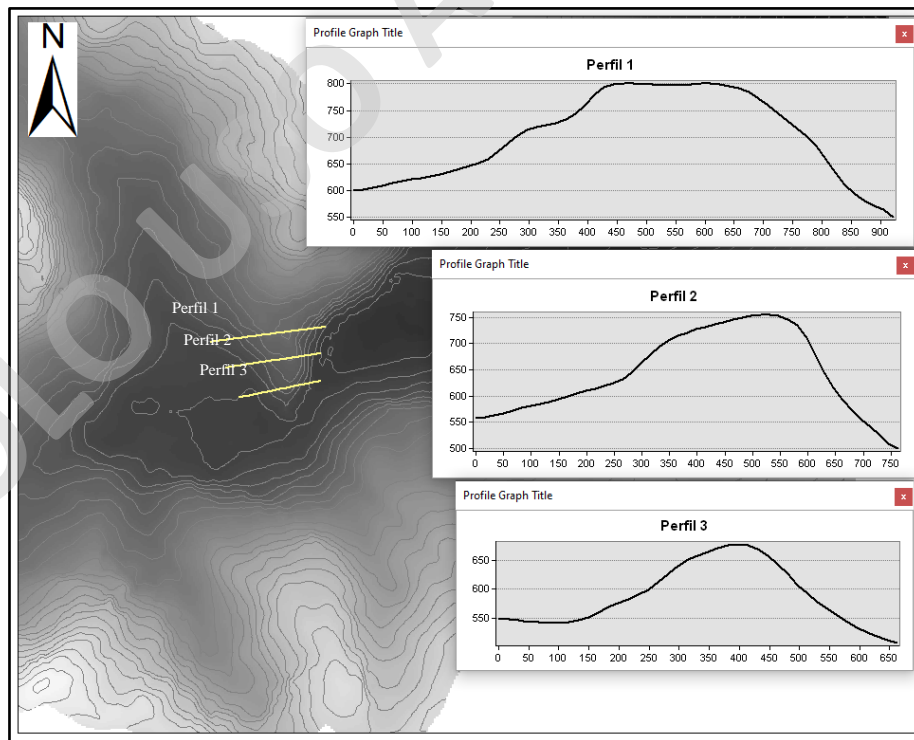
Figura 4.9. Perfiles realizados en roca interpretada como Roche Mountoneé. Las líneas amarillas corresponden a las trazas de los perfiles.

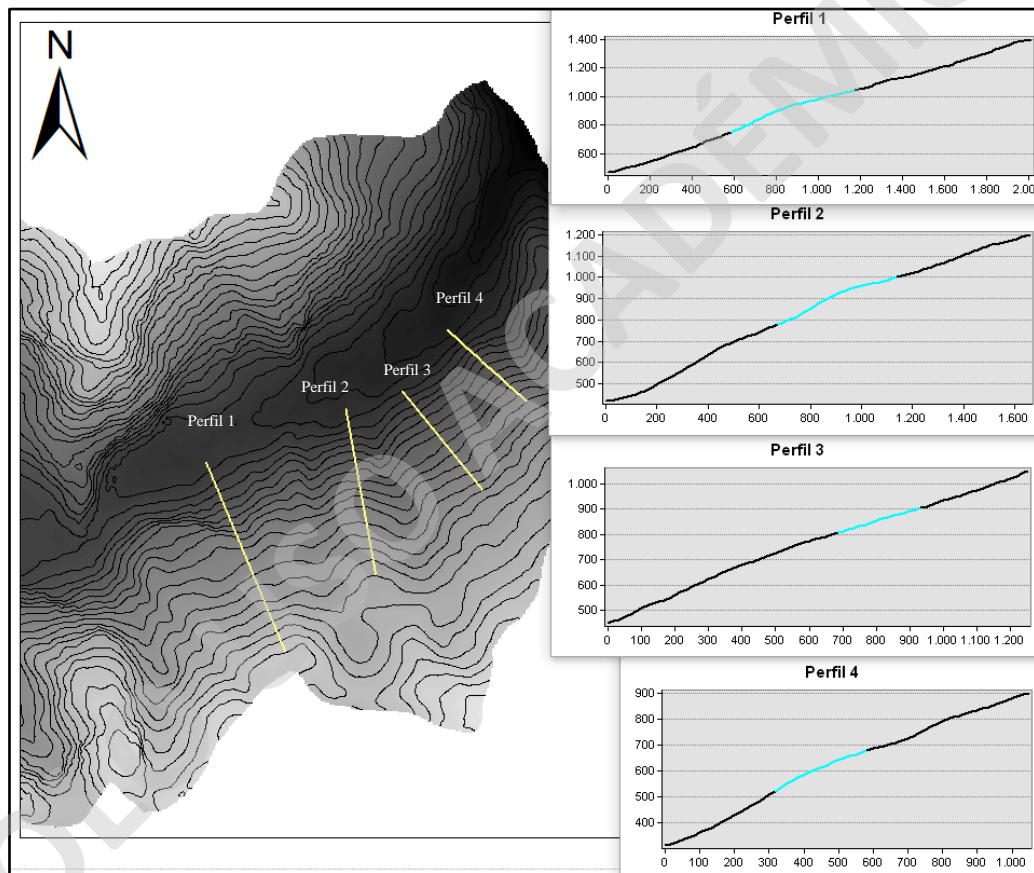
Figura 4.10. Perfil transversal de artesa glacial. Las líneas amarillas representan las trazas de los perfiles adjuntos. Las líneas celestes de los perfiles muestran la convexidad de la ladera.

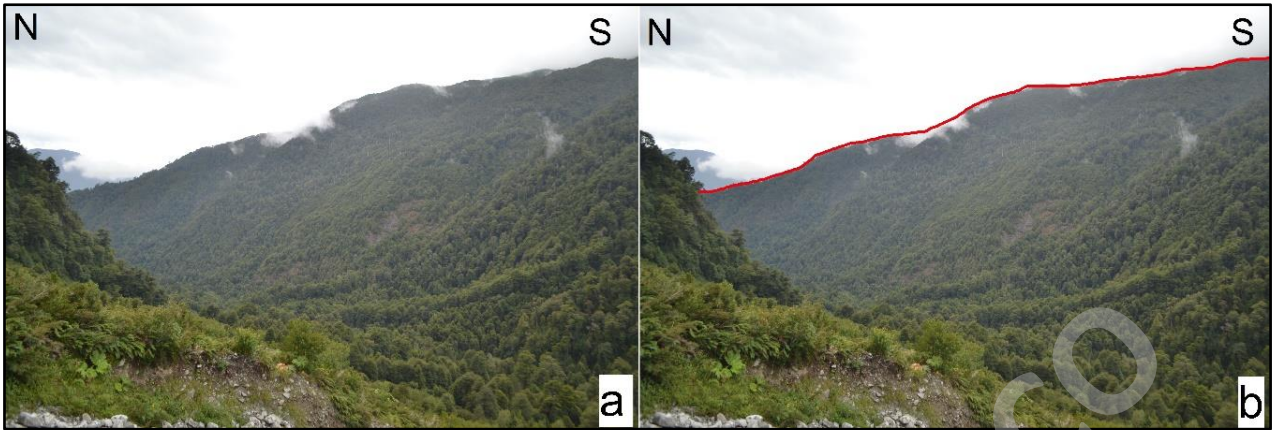
Figura 4.11. Ubicación de artesa glacial. Vista hacia la ladera Sur del Valle Quetrus. Línea en rojo representa la zona donde se encuentra el nivel máximo de la artesa glacial y su cambio de pendiente.

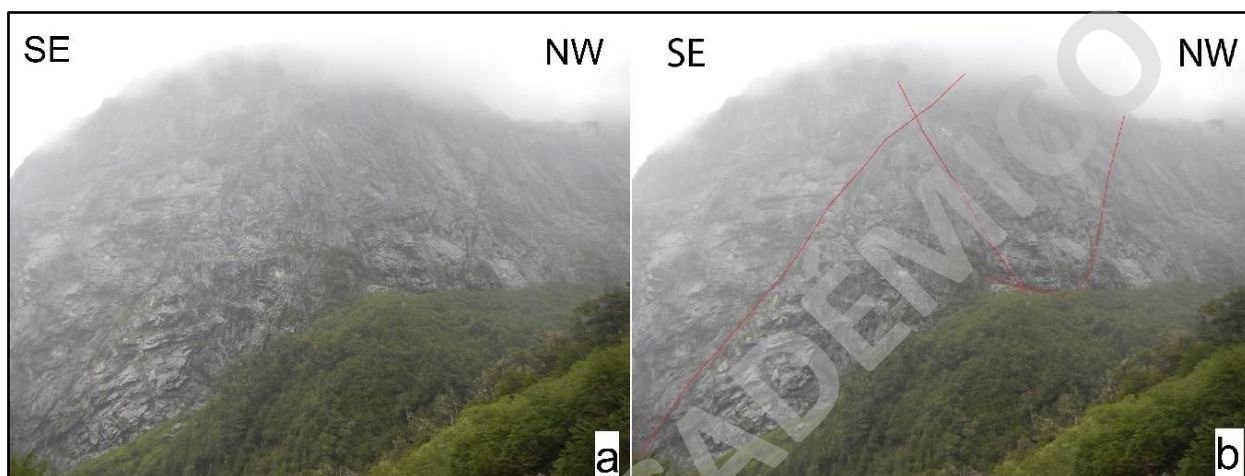
Figura 4.17. Lineamientos estructurales en Valle Norte. Líneas en rojo muestran el fracturamiento en las tonalitas de hornblenda con diferentes direcciones. a) imagen sin editar; b) detalle de las estructuras reconocidas.

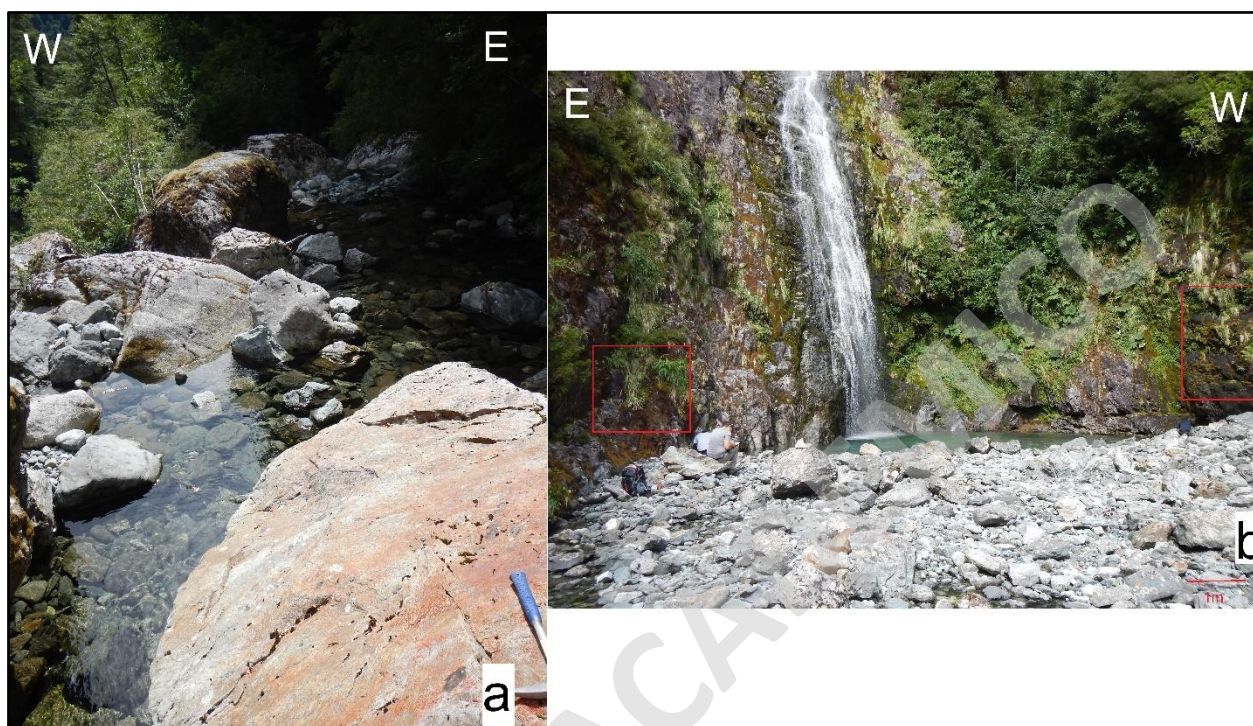
Figura 4.19. Depósitos de caída de rocas en cascada La Flaca. a) muestra los bloques métricos depositados en el sector, b) imagen general de los depósitos de menor tamaño, recuadros en rojo corresponden a los sectores donde se tomaron datos estructurales: izquierda (este), derecha (oeste)

Tabla 4.1. Datos estructurales tomados en las fracturas de la cascada La Flaca de la Figura 4.19b.

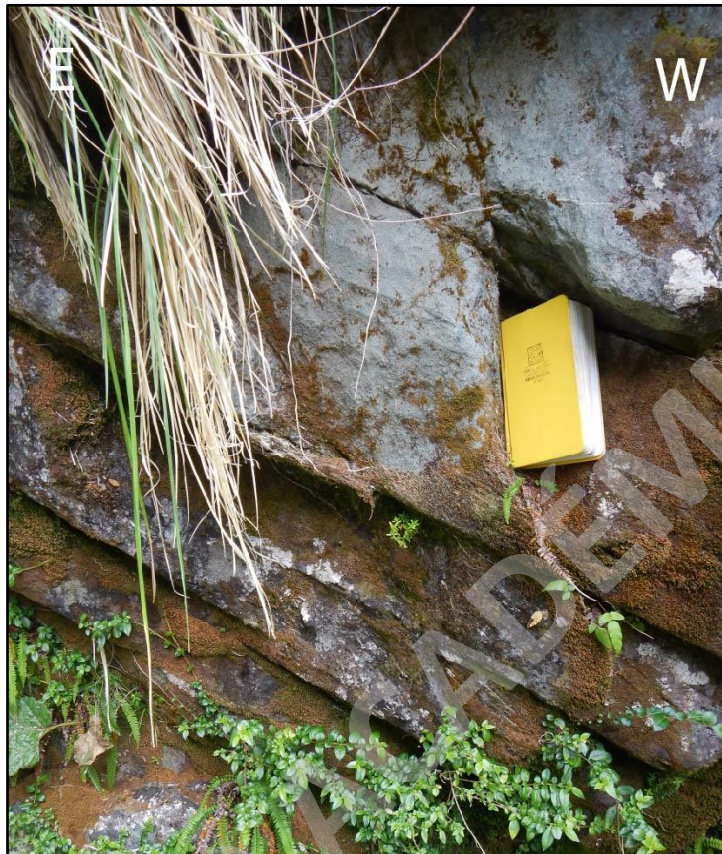
*Figura 4.20. Disposición de las fracturas en el sector Cascada La Flaca.*

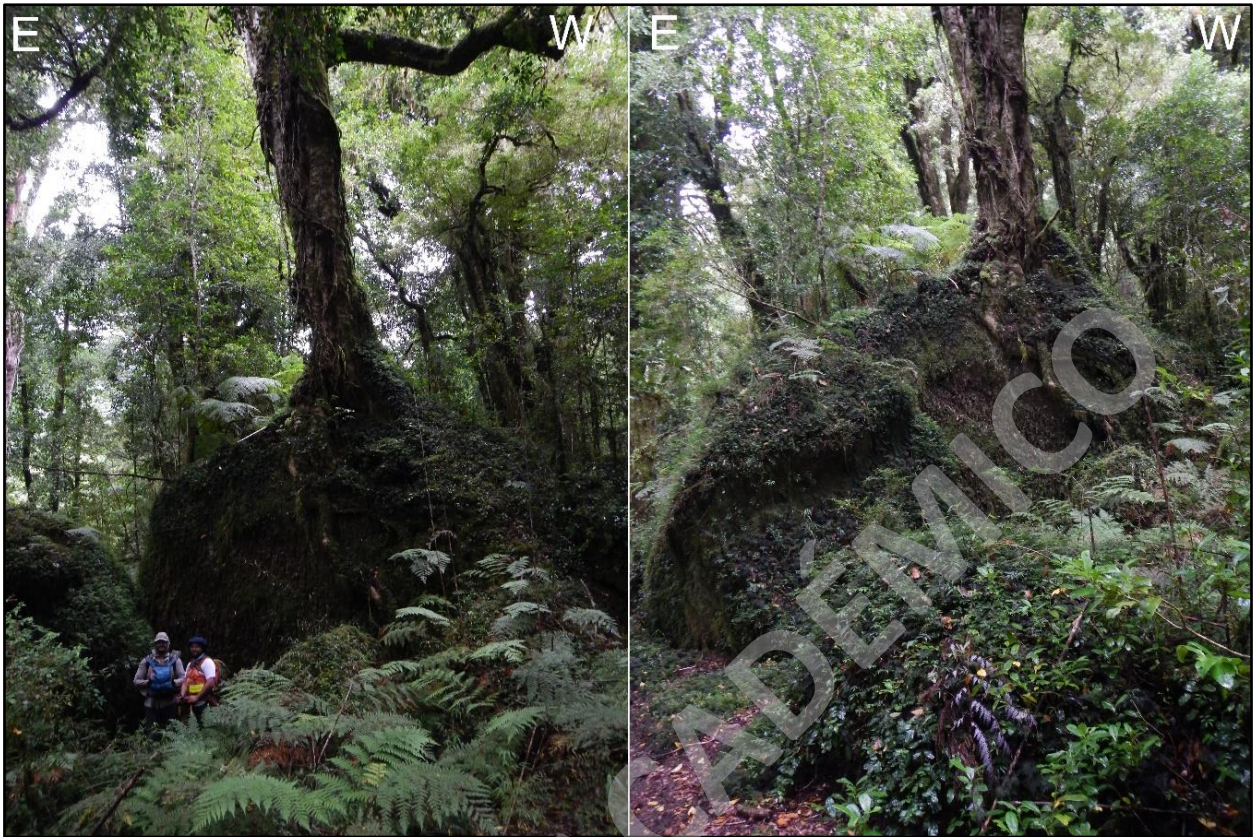
*Figura 4.21. Depósitos de bloques de rocas de cerca de 2m de alto con desarrollo de alerces sobre estos.*

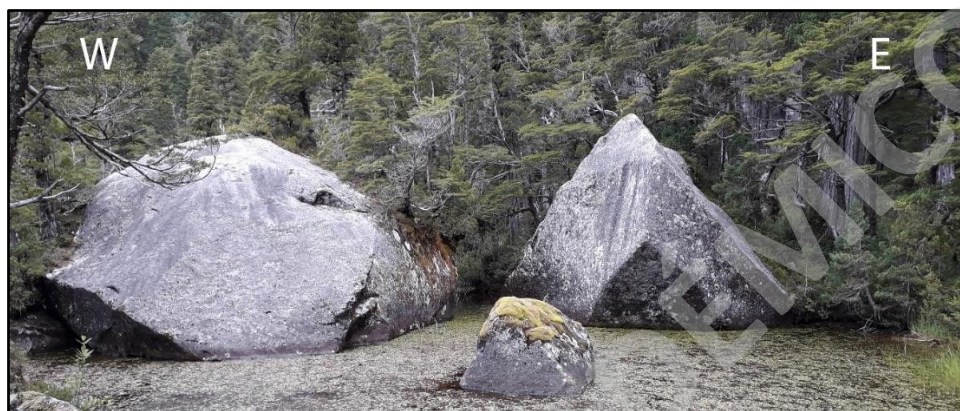
Además, se observaron rocas desprendidas en el Lago Quetrus. Estos depósitos se encuentran sobre el cuerpo de agua, con un volumen de  $\sim 90 \text{ m}^3$ , subangulosos y con nulo desarrollo de vegetación sobre ellos (Figura 4.24). La dispersión de los bloques en el lago se extiende por cerca de 150 m lineales en las orillas del lago.

*Figura 4.24. Bloques de tonalita de hornblenda de cerca de 13 m en su eje mayor sobre Lago Quetrus.*

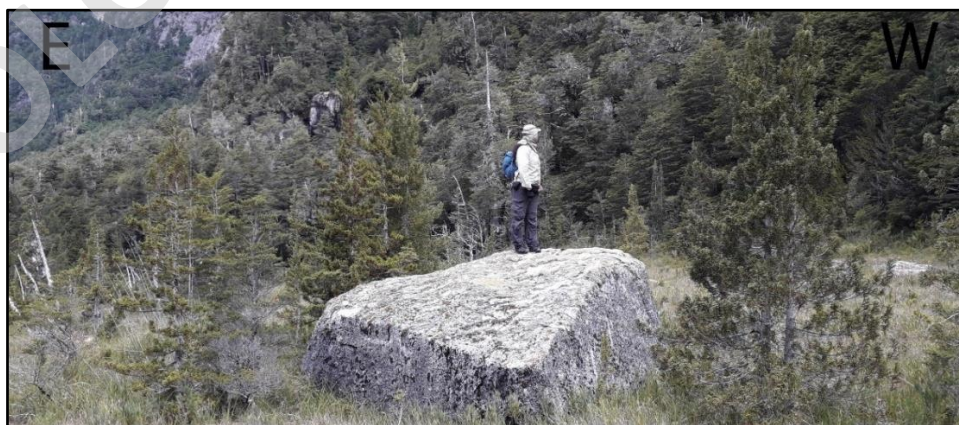
Finalmente, hacia el oeste del Lago Quetrus, también se identificaron algunos bloques con un volumen aproximado de  $100 \text{ m}^3$ , los cuales se encuentran más alejados de la ladera en relación con el resto (Figura 4.25), más específicamente a unos 400 m tanto de la ladera oeste como de la ladera este, por lo que están depositados en el centro del valle. Estos depósitos dan cuenta del alcance máximo que se ha registrado en el presente trabajo.

*Figura 4.25. Bloque de tonalita de hornblenda de cerca de 5 m de largo sobre mallín.*

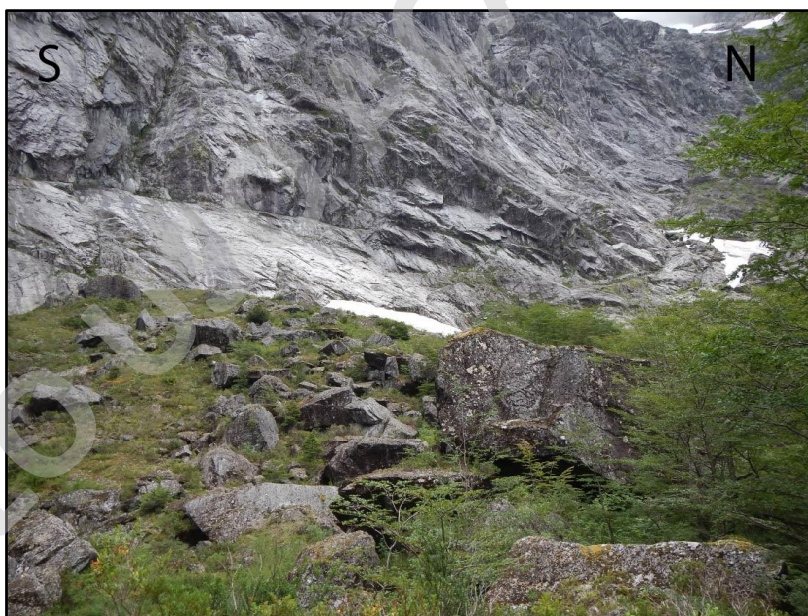
Figura 4.26. Depósito de deslizamientos planos en sector al fondo del Valle Quetrus. Se alojan bloques de  $70 \text{ m}^3$  promedio, cerca de la fuente de deslizamiento.

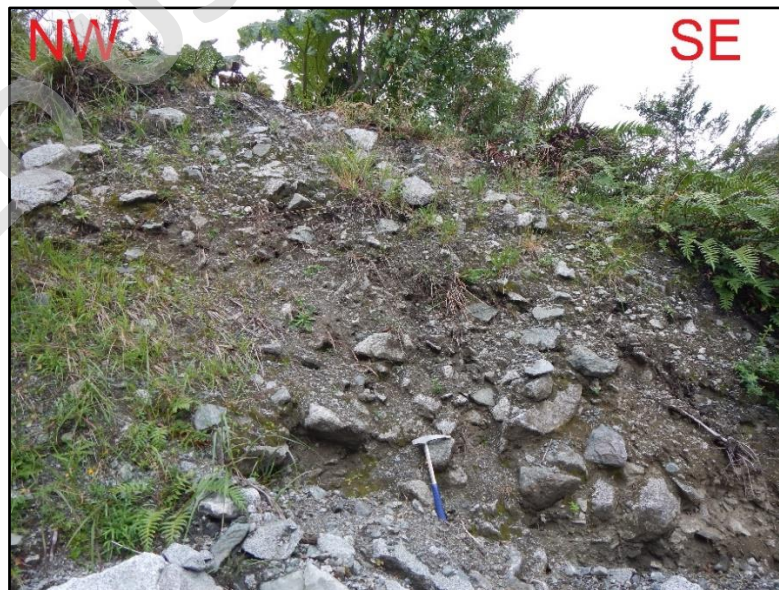
Figura 4.29. Sector Banquito. Perfil de flujo de detritos incidido por flujos actuales.

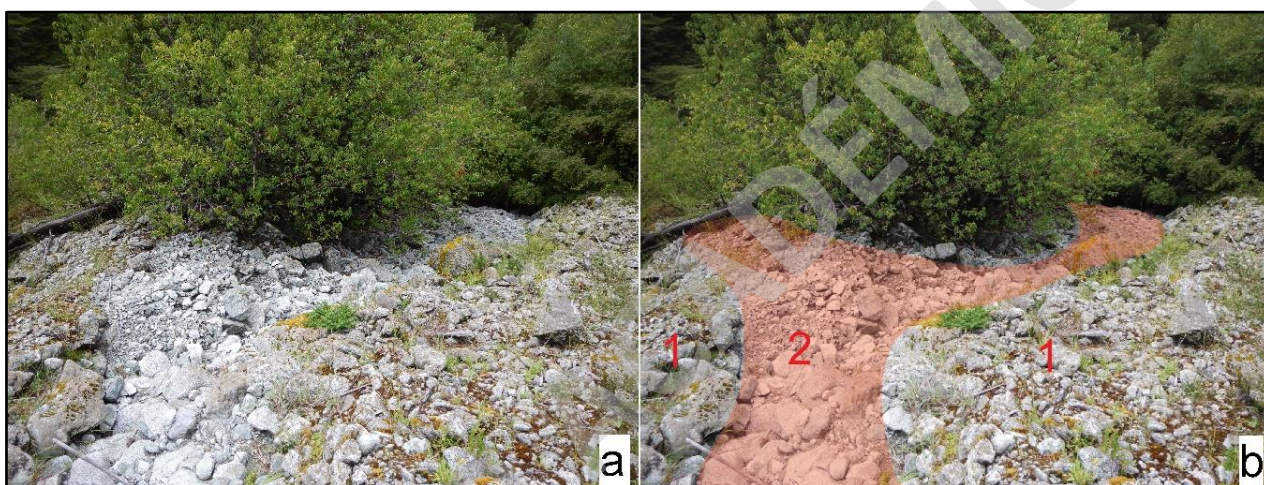
Figura 4.30. Diferencia temporal de las remociones activas. Números dan cuenta de la temporalidad, siendo 1 más viejo y 2 más reciente.

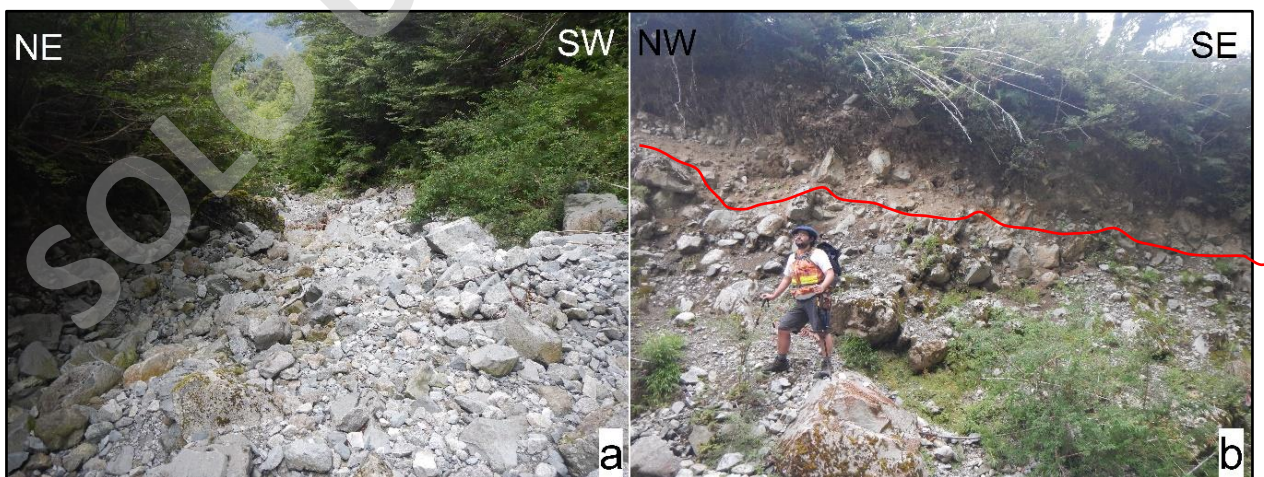
Figura 4.32. Perfil transversal de flujos de detritos en Valle Norte, sector mirador. a) se aprecia depósito de flujo de detritos aguas abajo, b) perfil no consolidado de flujos de detritos con dirección NW-SE. Línea roja representa la división entre dos pulsos de flujos.

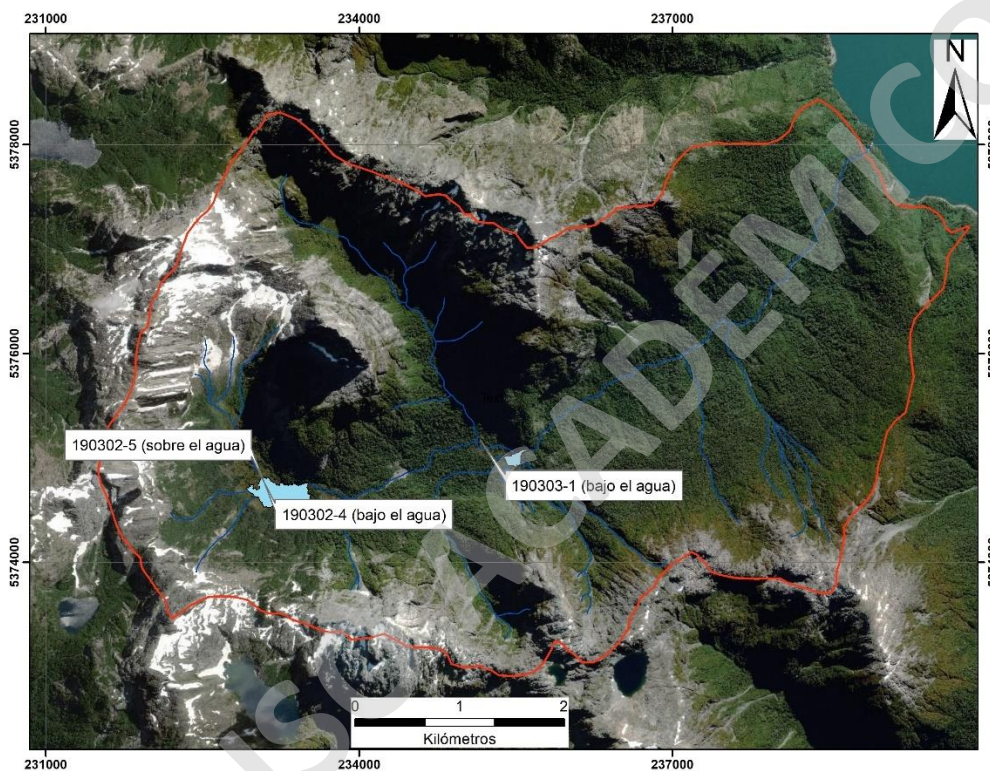
Como se esbozó en el apartado 4.1.2 – Formas de depositación fluvial, se llevó a cabo la captura de muestras de sedimentos en el sector Mallín y camino hacia Valle Norte (Figura 4.39). Los puntos geográficos donde se capturó la información se muestran en la Tabla 6. Estas muestras se han

Figura 4.39. Ubicación de las tomas de muestras de sedimentos.

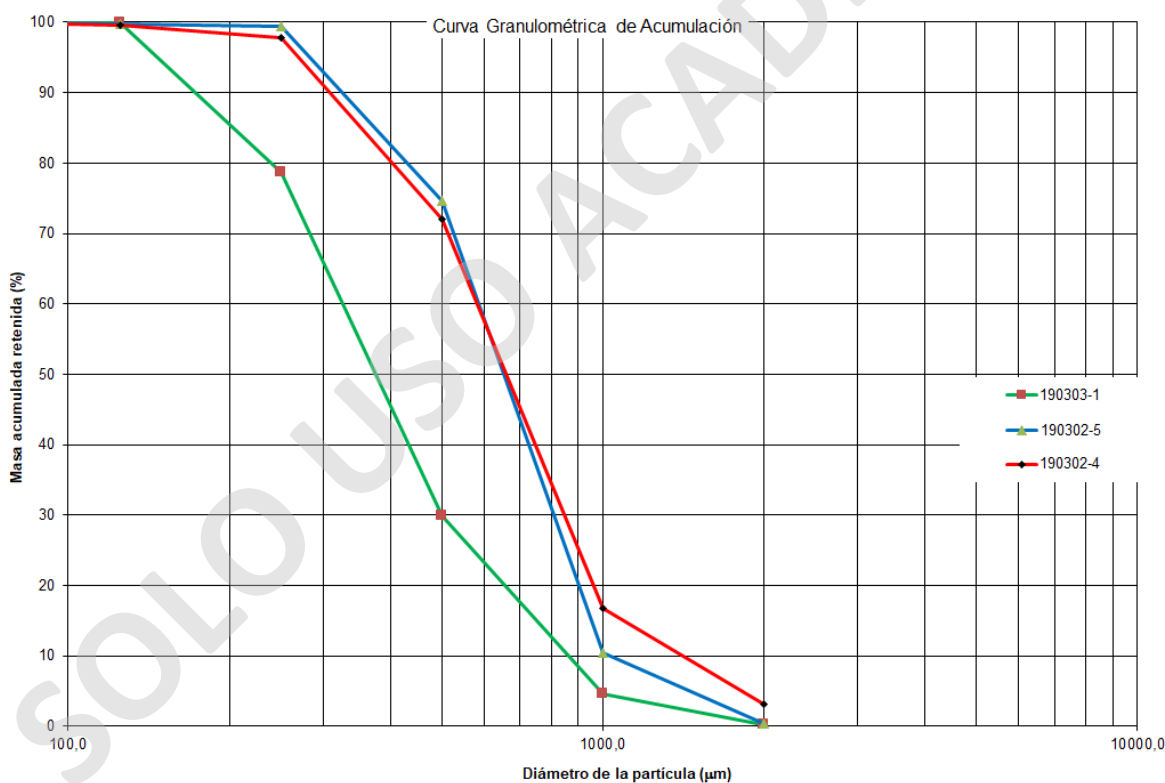
Figura 4.40. Curvas de acumulación granulométrica para muestras analizadas.

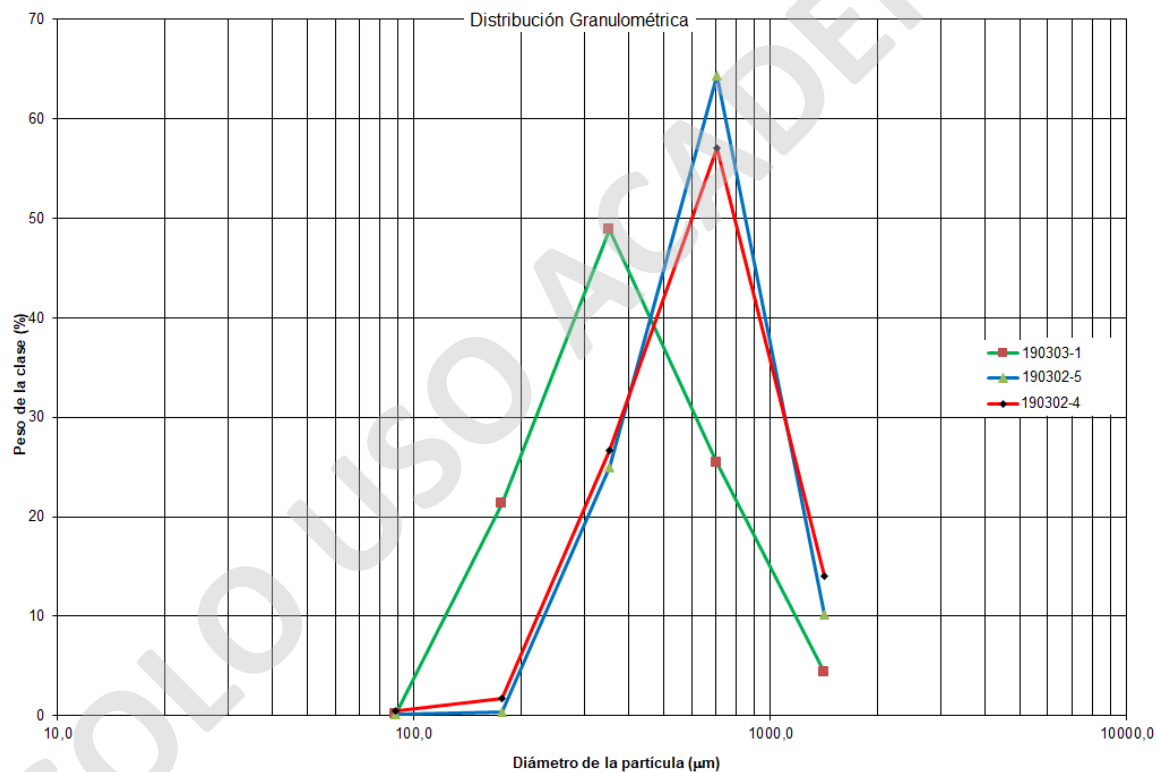
Figura 4.41. Curvas de distribución granulométrica.

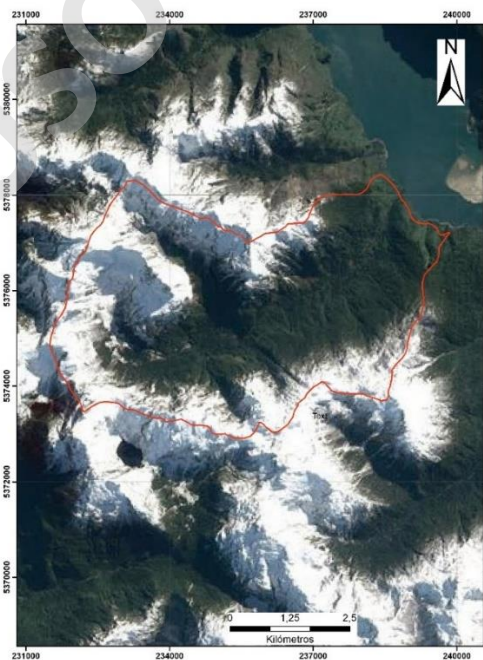
Por otra parte, se preservan las formas de circo, donde eran el punto focal de las grandes masas de hielo que migraban y descendían por los Valles Quetrus y Norte. La zona donde se encuentran los circos parece haber sido un lugar propicio para la acumulación nival, pues estas depresiones semicirculares son también fuente de acumulación nival para los valles adyacentes a la cuenca hidrográfica del Parque Tagua Tagua (Figura 5.1).

Figura 5.1. Acumulación nival en circos glaciales en la zona de estudio y cuencas adyacentes. Imagen extraída de Yandex Satellite.

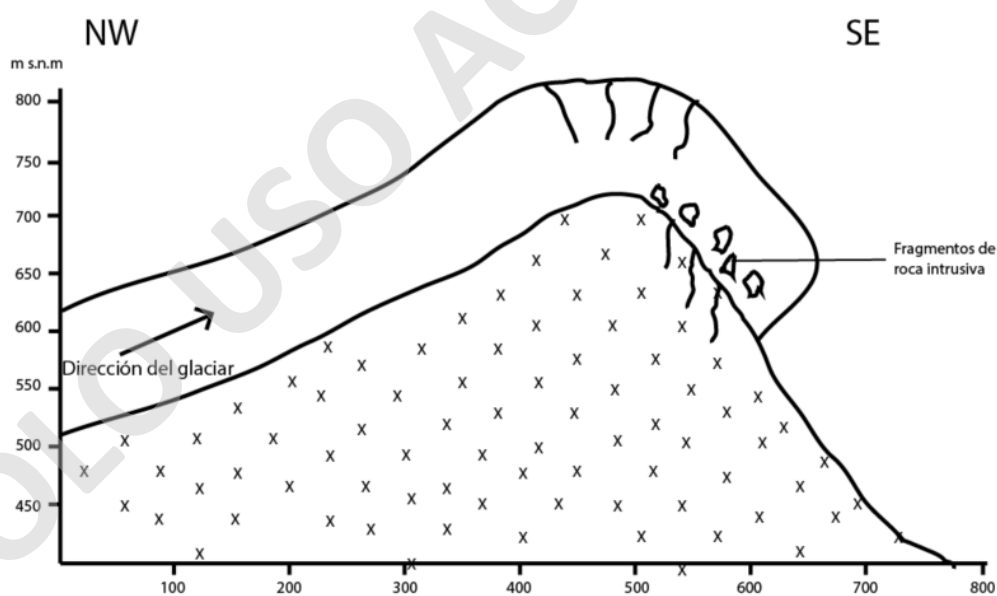
Figura 5.2. Esquema de formación de roche moutonné en el Parque Tagua Tagua.

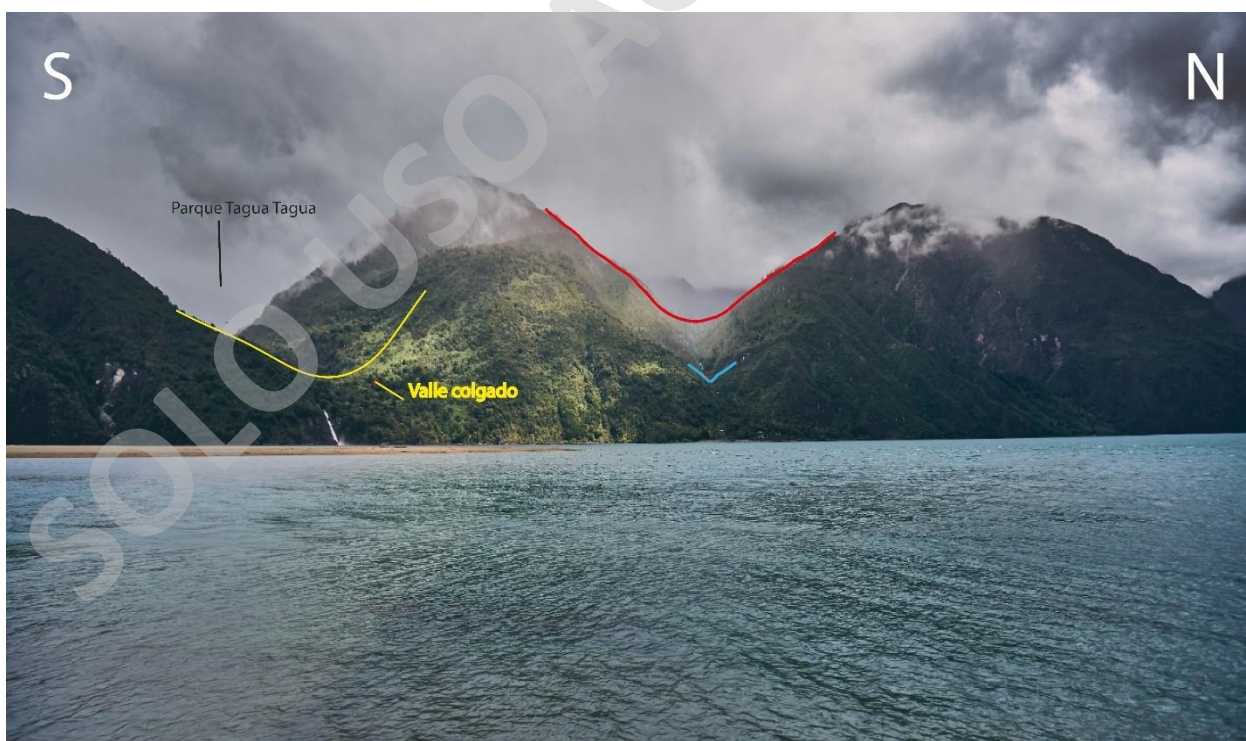
Figura 5.3. Fotografía del Parque Tagua Tagua y alrededores. En rojo se muestra la morfología de erosión glacial y en azul la geofoma de erosión fluvial. En amarillo se muestra el borde del valle que se encuentra colgado con relación al Lago Tagua Tagua.

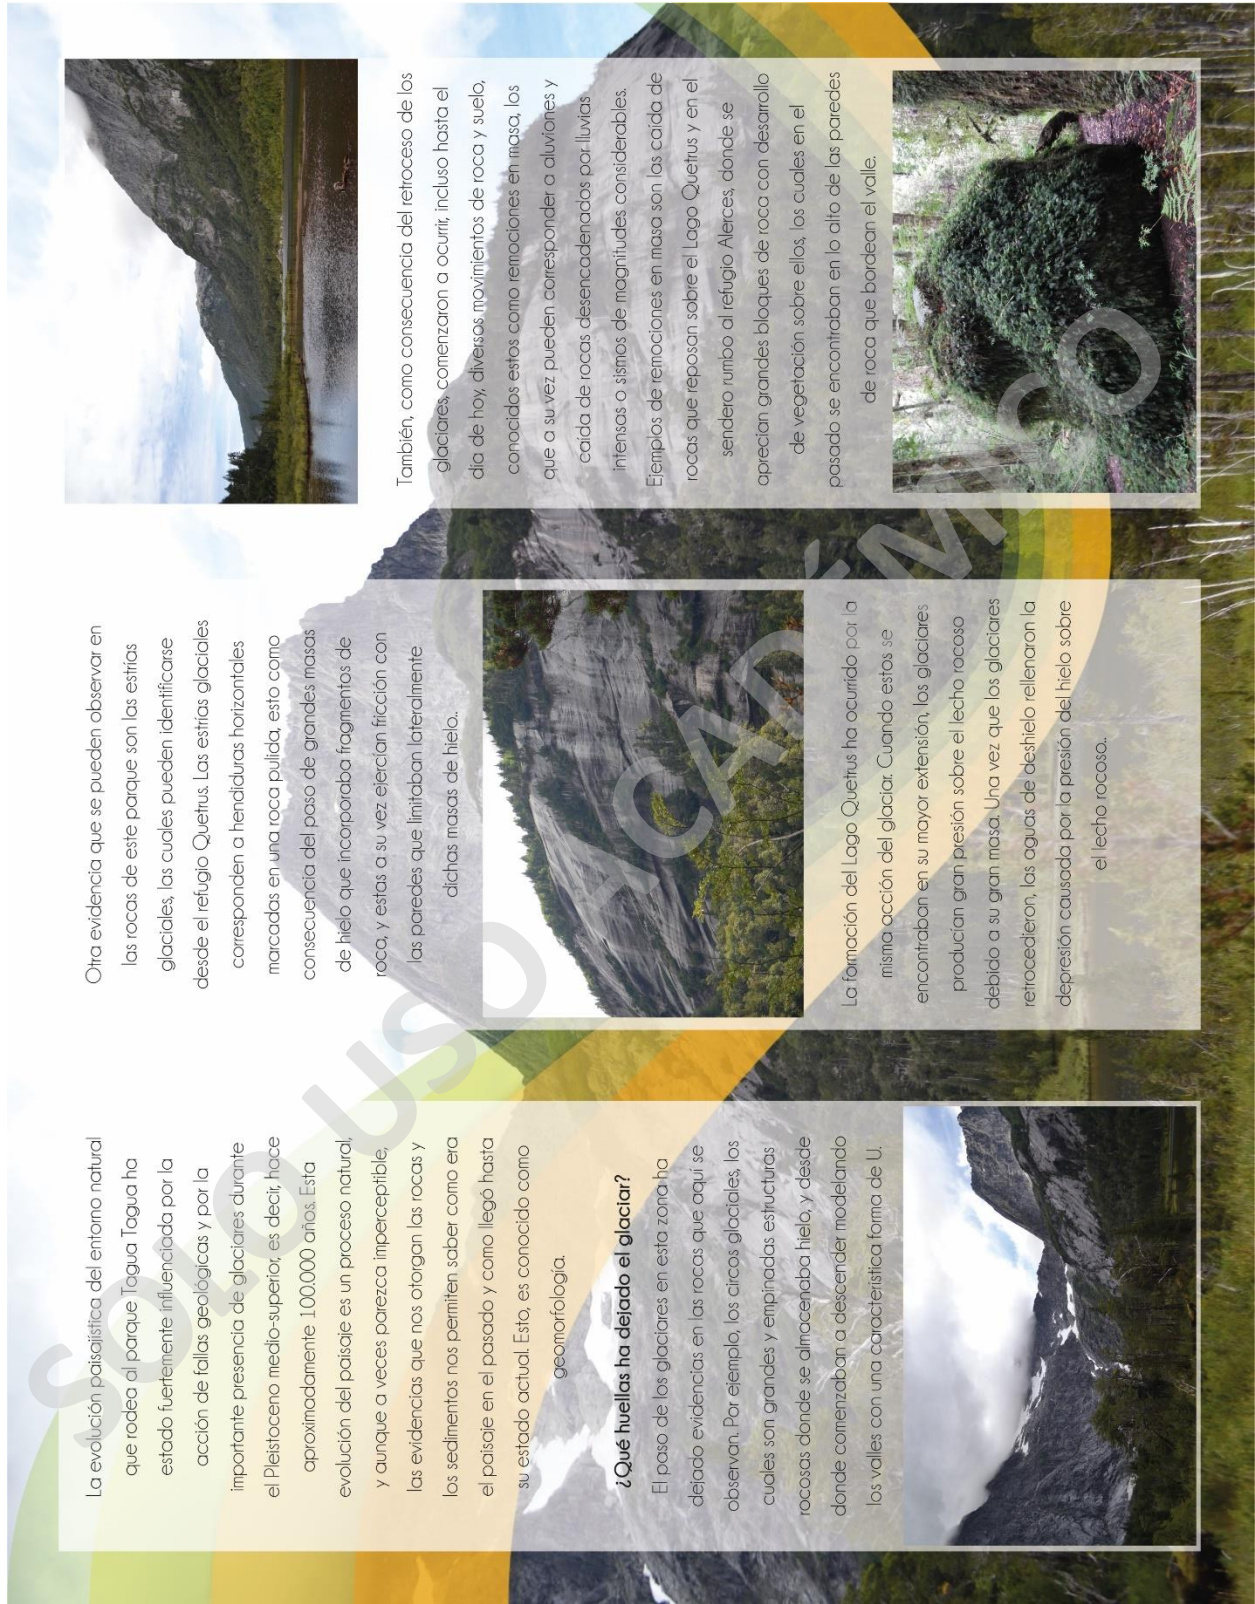
Figura 9.1. Prototipo de ríptico informativo del Parque Tagua Tagua con relación a la geomorfología y remociones en masa.

Se elaboró un documento informativo y apto para todo público con respecto a la geomorfología y remociones en masa del Parque Tagua Tagua, dirigido al personal administrativo del parque. Frente a lo anterior, se elaboró un tríptico soportado con fotografías capturadas en terreno que contienen información sintetizada de la geomorfología y de remociones en masa (Anexos, Figura 9.1).
