**CONSTRUCCIÓN  
CIVIL**

**DETERMINACIÓN DE LAS PRINCIPALES ACTIVIDADES QUE CONSUMEN  
AGUA POTABLE EN ETAPA DE TERMINACIONES: CASO DE ESTUDIO  
OBRA EL BLANCO**

Proyecto de Título para optar al Título de Constructor Civil

Agosto 2020

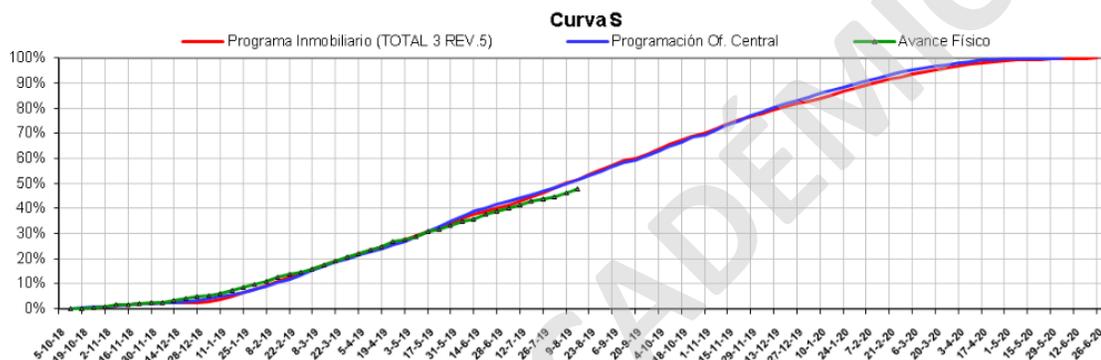
Esta estimación fue estudiada y analizada en un margen de tiempo de un año, desde el comienzo de la etapa de terminaciones del proyecto, en abril de 2019, hasta abril de 2020, cuya fecha fue designada en base a la Curva S programada definiendo un avance total del proyecto de un 98,2%.

Gráfico 1: Curva S proyecto El Blanco

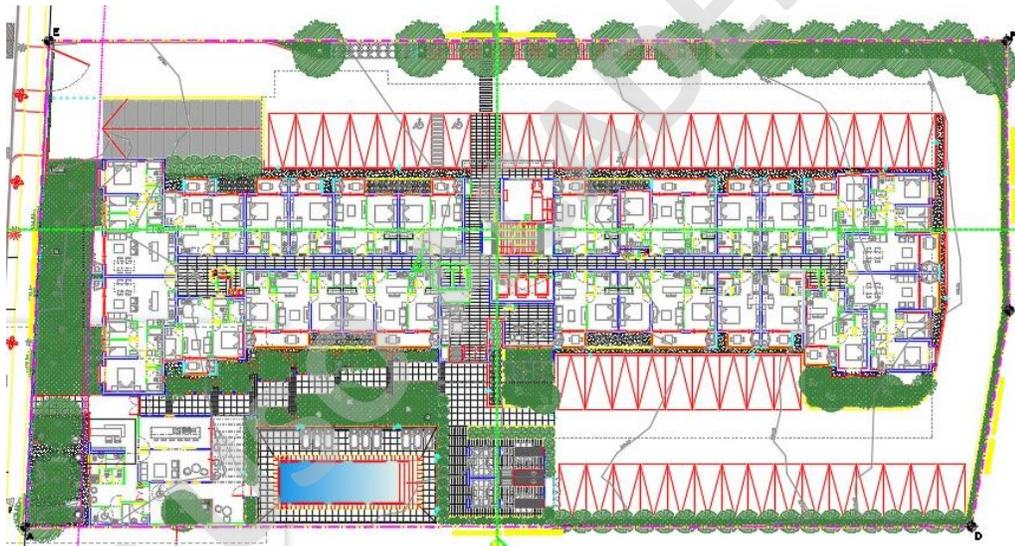
Corresponde a una edificación en altura compuesta por dos torres (A y B), que consta de 8 niveles sobre nivel de terreno, conformado por 190 departamentos y 1 subterráneo (95 estacionamientos vendibles, 14 estacionamientos de visitas y 65 bodegas) e incluye sala multiuso, salón gourmet, quincho, lavandería, gimnasio y piscina. El edificio tiene proyectada una superficie total construida bajo terreno de 2.083,94 m<sup>2</sup>, sobre terreno de 9.030,45 m<sup>2</sup>, que suman una totalidad de 11.114,39 m<sup>2</sup>.

Figura 1: Plano general de arquitectura nivel de terreno

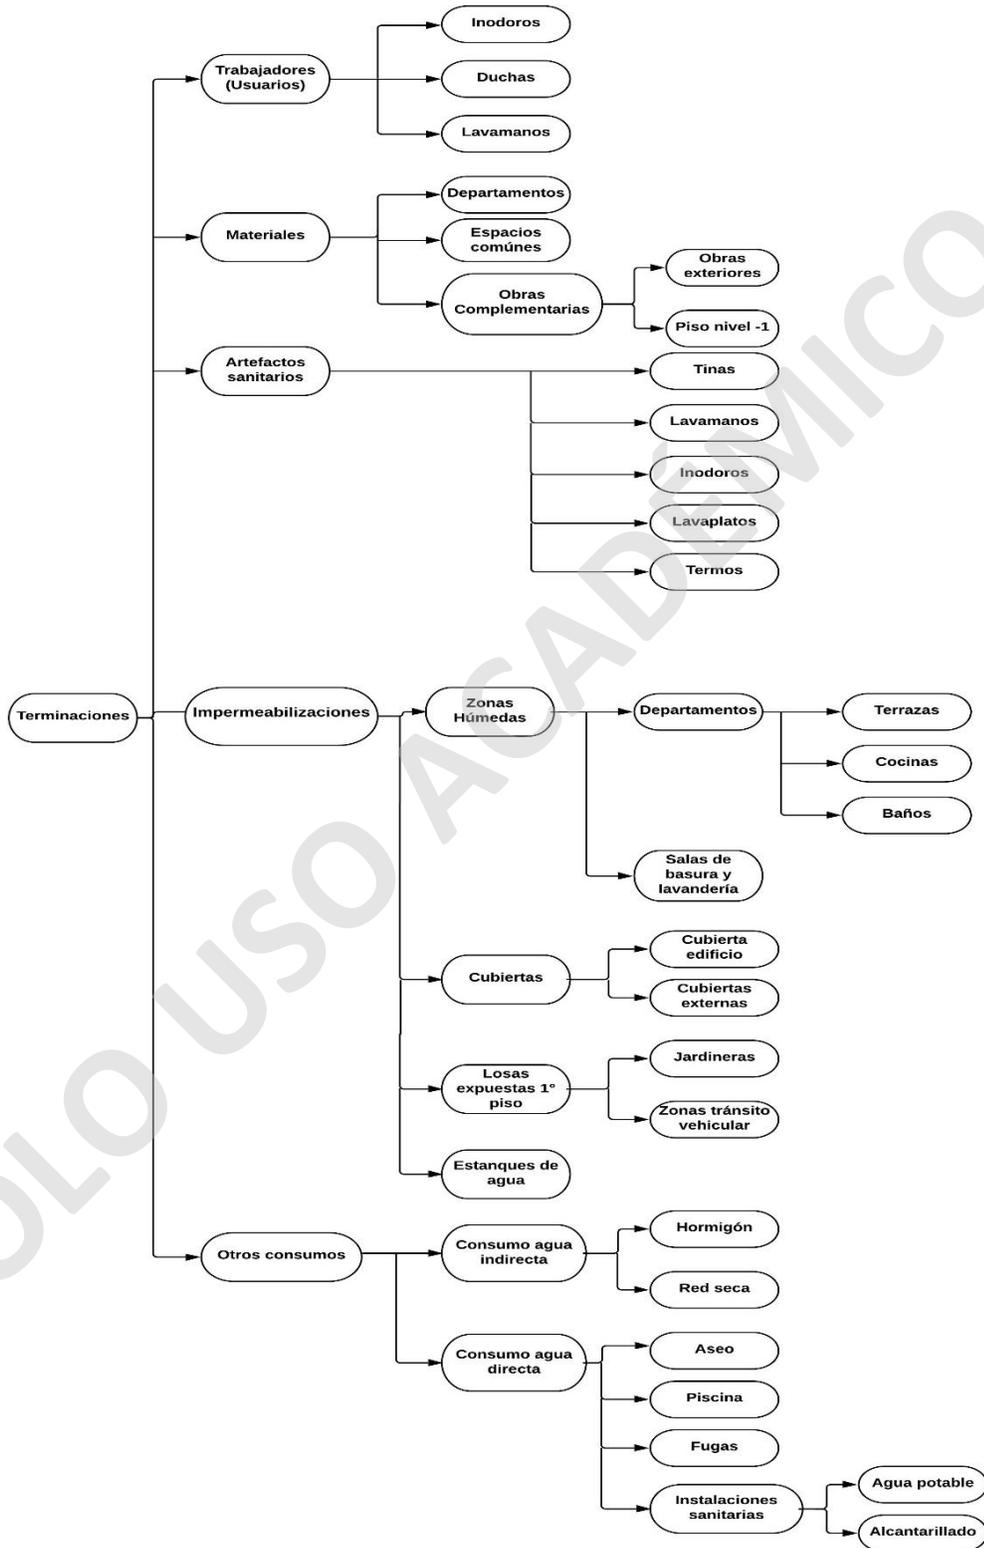
Figura 3: Esquema de actividades

Dichas actividades fueron consideradas como críticas e incidentes para la estimación de los consumos de agua y además dentro de cada actividad, se identificaron subactividades que fueron seleccionadas de la misma forma que las actividades principales, dado a que esta estimación se realizó en base a la premisa de que puede haber otras actividades no consideradas en dicha investigación y que por tanto se tomó en cuenta solo las más relevantes como las “consumidores críticos”, siendo esta las que tienen más peso o se llevan la ponderación más relevante de consumo hídrico en esta etapa del proyecto.

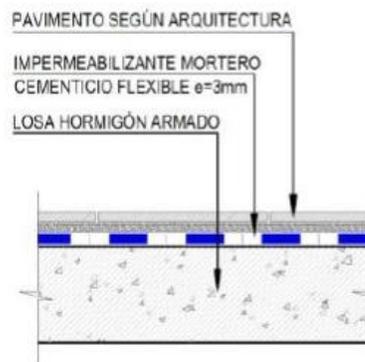
Es importante destacar, que lo exigido en especificación técnica del proyecto para las zonas húmedas a impermeabilizar, tales como los recintos de las terrazas, cocinas y baños de los departamentos, consideraba las siguientes estratigrafías:

Figura 4: Estratigrafía cocina y baño

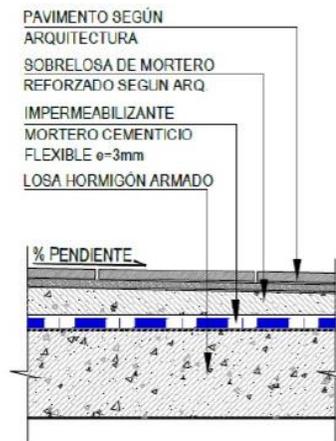
Figura 5: Estratigrafía terrazas

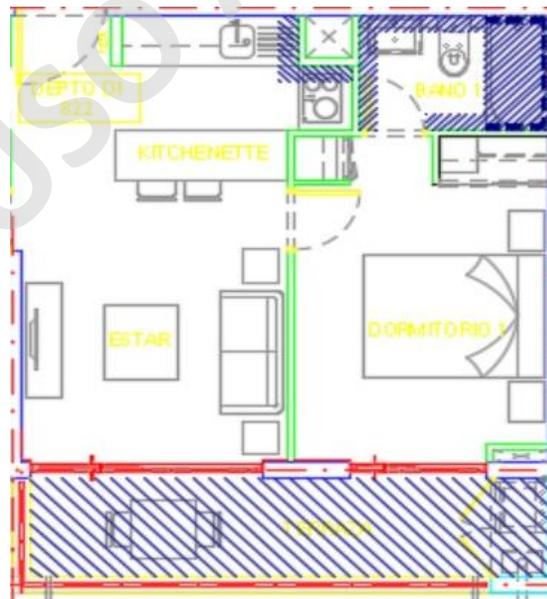
En cuanto a los sectores y superficies a impermeabilizar definidos en los detalles de arquitectura propuestos en el proyecto para los diferentes tipos de departamentos, se señalan en las áreas achuradas de las Figuras 6, 7 y 8:

Figura 6: Áreas impermeabilizadas departamento tipo B1

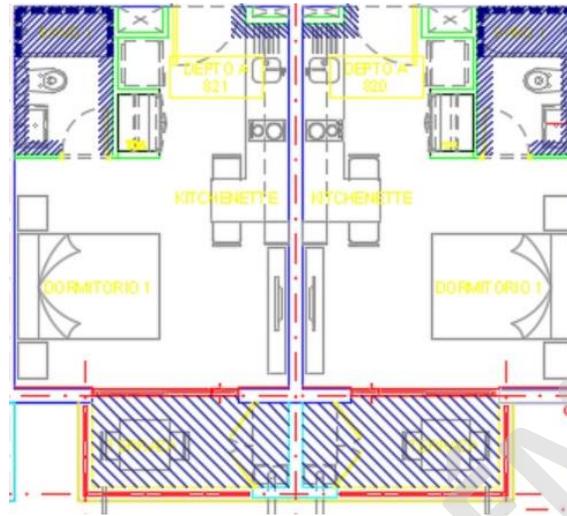
Figura 7: Áreas impermeabilizadas departamentos tipo A1

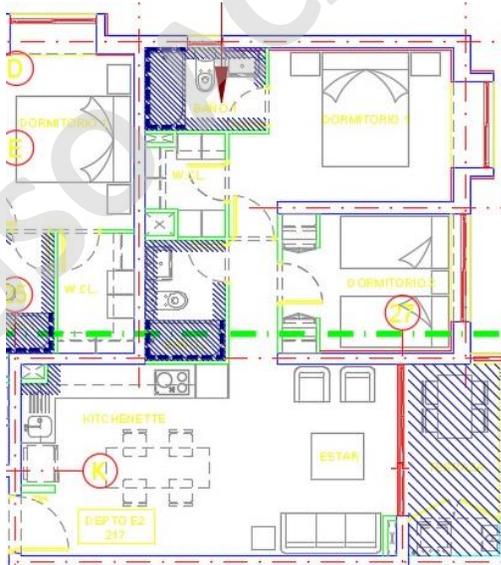
Figura 8: Áreas impermeabilizadas departamento tipo H1

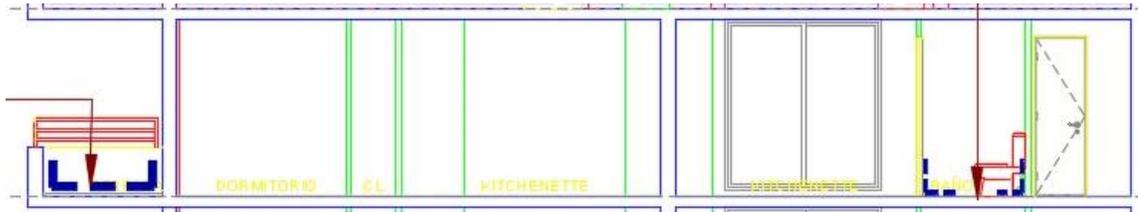
Figura 9: Corte elevación departamento 804

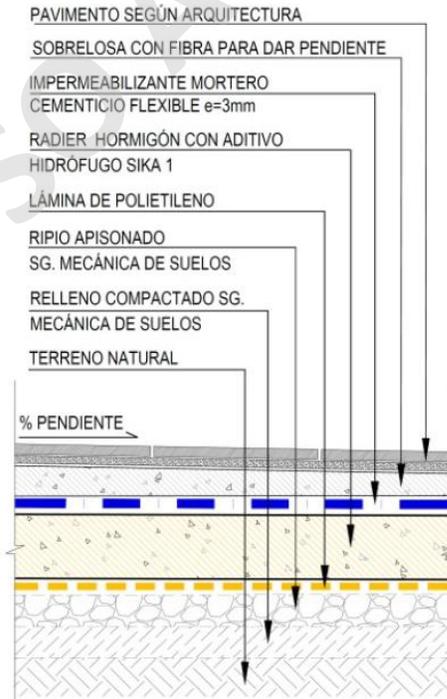
Estos recintos ubicados en el nivel -1 del edificio, según lo informado por inspección técnica, no se hizo solicitud de las pruebas para estos recintos, por lo que se contabiliza solo en el análisis del total de las áreas impermeabilizadas demostradas en la Tabla 3, en la Figura 10 se muestran la estratigrafía en común para las dos salas de basura y la lavandería proyectada por arquitectos.

Figura 10: Estratigrafía Sala de basura y lavandería

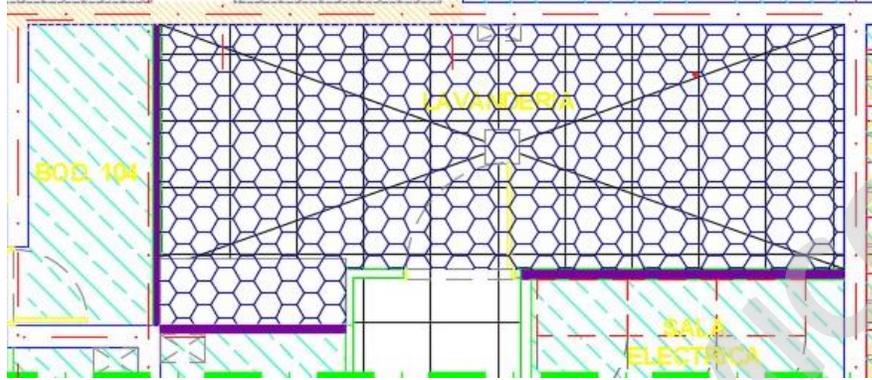
Figura 11: Área de impermeabilización lavandería

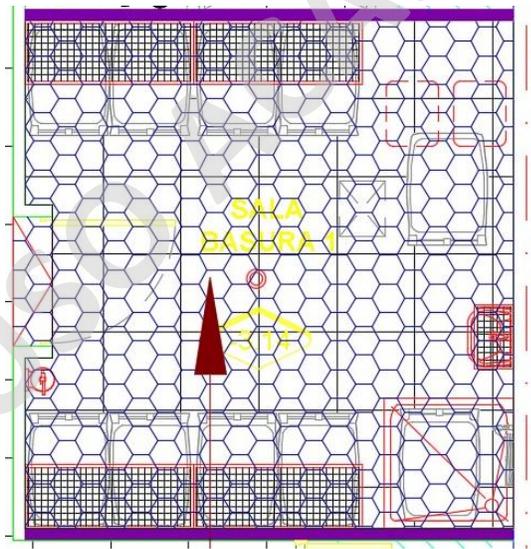
Figura 12: Área de impermeabilización sala de basura 1

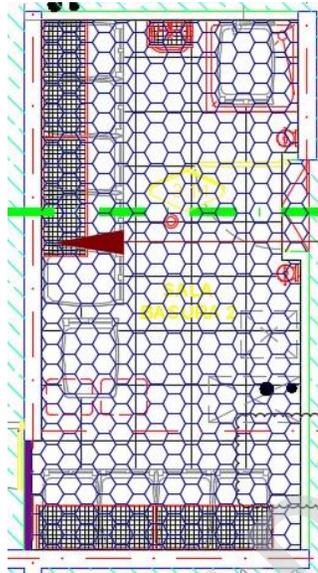
Figura 13: Área de impermeabilización sala de basura 2

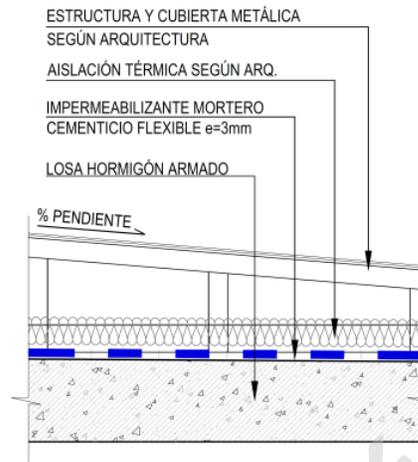
En este sector de la techumbre del edificio se hizo prueba de estanqueidad, cuya altura fue definida por profesional a cargo, donde las dimensiones extraídas de los planos del edificio, en su estimación, no considera las posibles repeticiones de las pruebas debido a filtraciones detectadas en terreno, posibles evaporaciones y rellenos de agua, entre otras variables que se hayan podido presentar. En la Figura 14 se muestra la estratigrafía proyecta por arquitectos.

Figura 14: Estratigrafía de cubierta

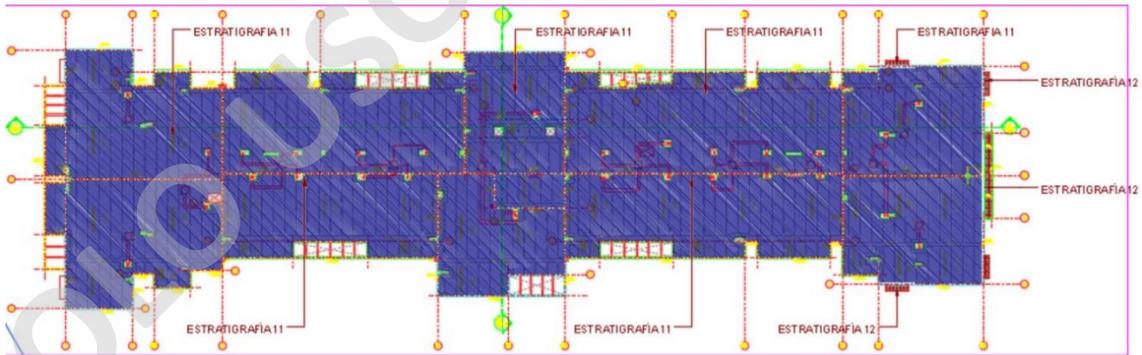
En la Figura 15, se da a conocer el plano de detalles de las áreas impermeabilizadas de la techumbre y/o cubierta del edificio, cuyas pruebas de servicio fueron realizadas en su totalidad.

Figura 15: Áreas impermeabilizadas cubierta

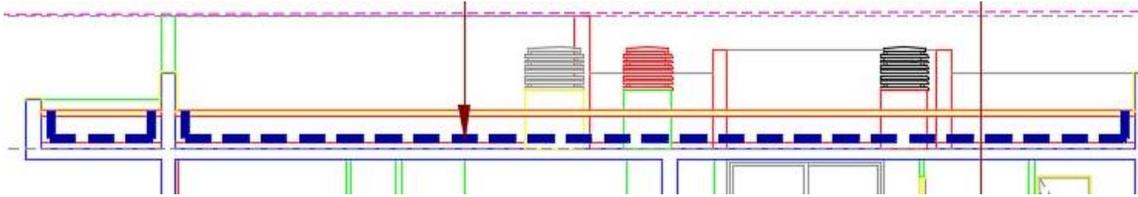
Figura 16: Corte impermeabilización cubierta edificio Torre A

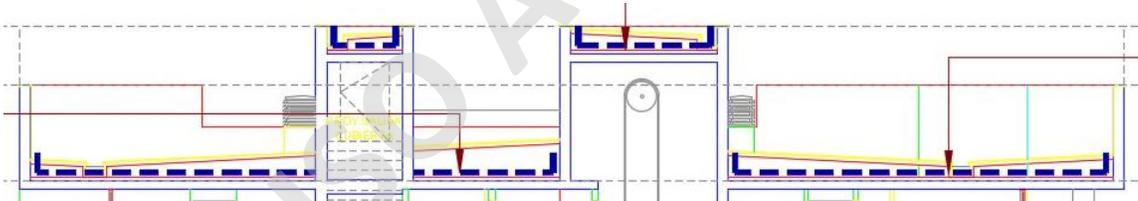
Figura 18: Elevación sur impermeabilización cubierta

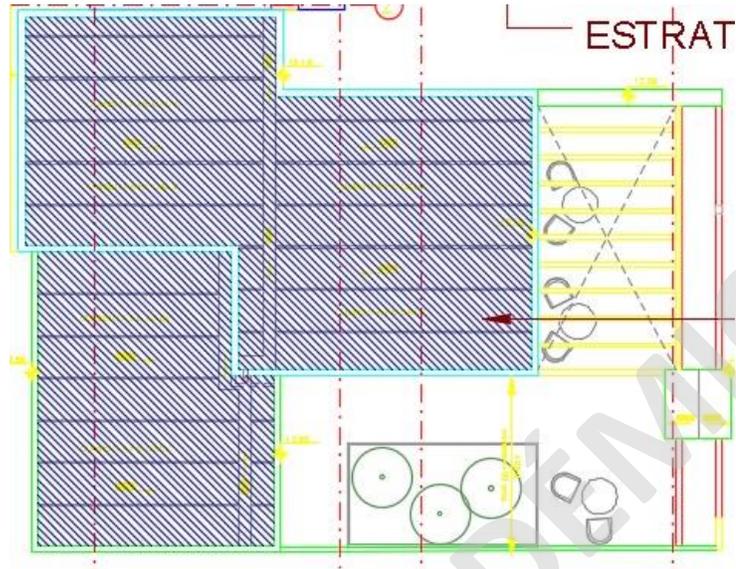
Esta impermeabilización corresponde al sector de las cubiertas de salón gourmet, conserjería (hall de conserjería edificio), enfermería y sala multiuso, cuya edificación es independiente a la estructura del edificio por lo que también se proyecta una estructura de techumbre y una impermeabilización de esta, por lo que se recurrió a una prueba de servicio de este sistema. La altura o límite de agua realizada en esta prueba fue informada directamente por profesional a cargo. Además, en base a las especificaciones técnicas del proyecto, el detalle de estratigrafía corresponde al mismo de la techumbre del edificio demostrado en la Figura 14. En la Figura 19 se dan a conocer las áreas impermeabilizadas proyectadas para este sector.

Figura 19: Impermeabilización cubiertas externas

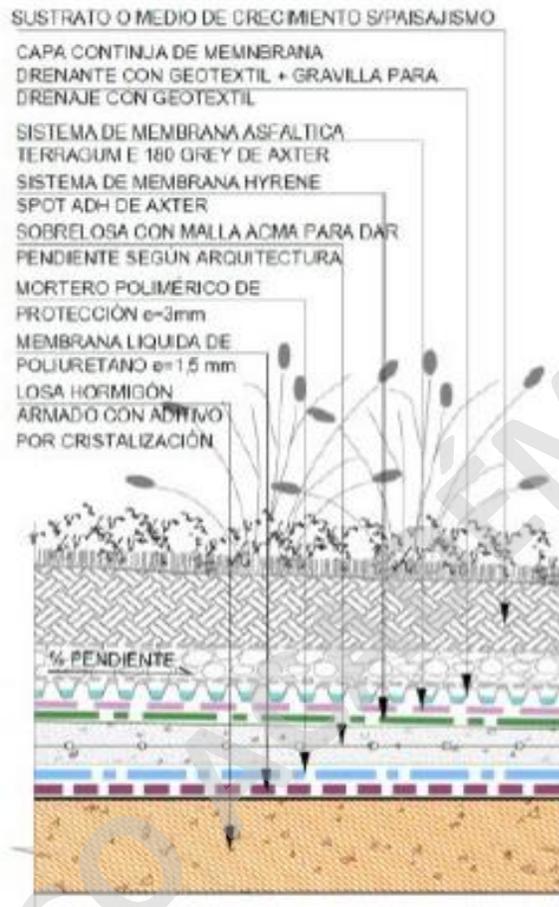
El edificio contempla jardineras de hormigón armado estructuradas a nivel de terreno, cuyos sectores impermeabilizados sobre la losa superior del nivel -1 del edificio contemplaba 3 áreas diferentes, en la que se cubicó las superficies directamente del plano del edificio. Es importante destacar que estas estructuras llevan una doble capa de impermeabilización, por tanto, según criterio de la obra se realiza una doble prueba de estanqueidad para las dos capas que se materializaron en este sistema. En la Figura 20 se da a conocer las estratigrafías proyectadas en las especificaciones técnicas del proyecto.

Figura 20: Estratigrafía de jardineras

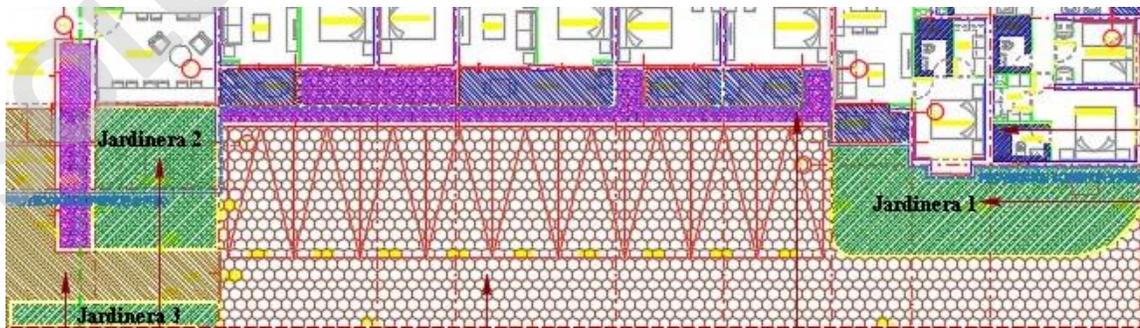
En la figura 21 se exponen las 3 áreas correspondientes a las jardineras proyectadas en la obra.

Figura 21: Áreas impermeabilizadas jardineras

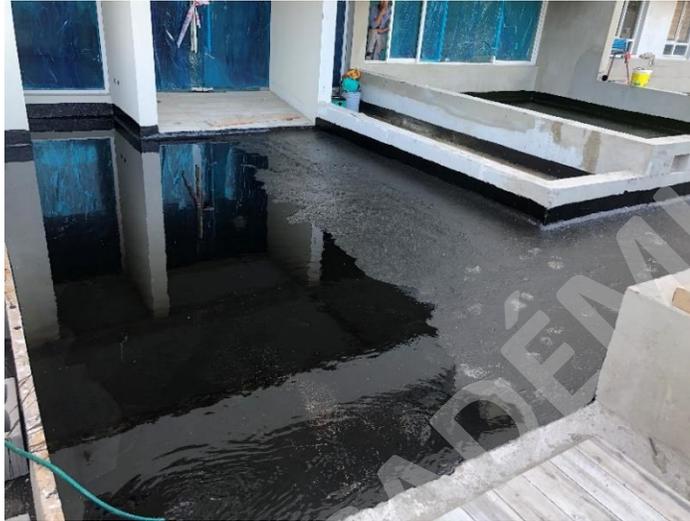
En la Figura 22 se puede apreciar el llenado de la impermeabilización con cierre perimetral o diques para efectuar la prueba de servicio en el sector de las afueras del hall de acceso del edificio en recintos de las jardineras.

Figura 22: Prueba estanqueidad jardineras

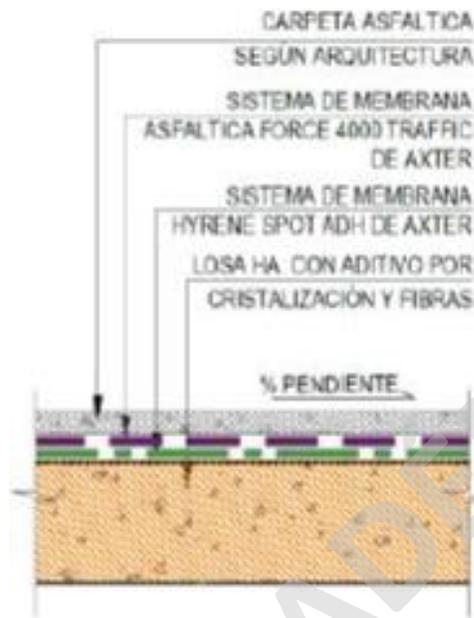
Este sector ubicado sobre la losa superior del subterráneo del edificio, donde el sistema estructurado con membranas de impermeabilización requirió de pruebas de agua, donde en su perímetro se estructuran “diques” para contener el agua en el recinto impermeabilizado. Este recinto contemplo una altura definida, cuya información fue extraída directamente del profesional a cargo. En la Figura 23 se puede apreciar la estratigrafía proyecta para dicho sector.

Figura 23: Estratigrafía de zonas de tránsito vehicular

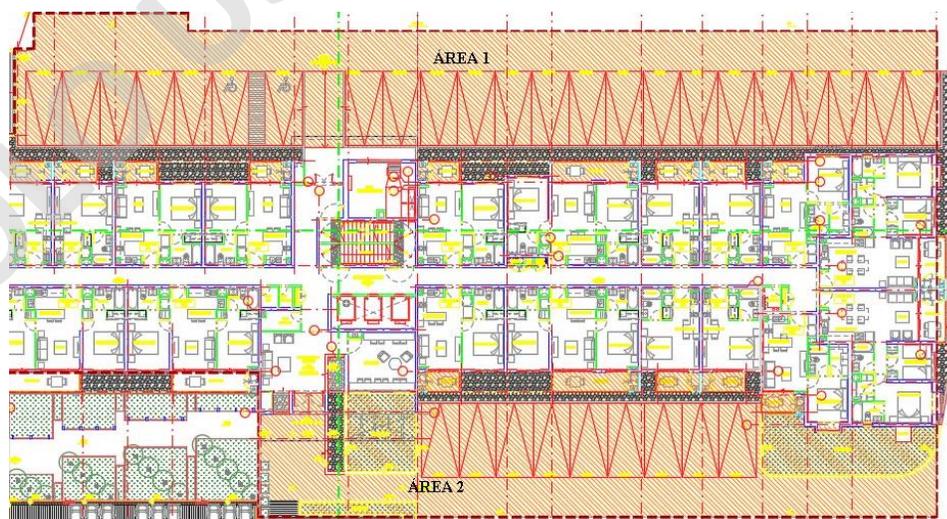
En la Figura 24 se muestran 2 áreas achuradas, en la parte superior e inferior de esta, cuyas zonas corresponden a las áreas donde se materializa este sistema de impermeabilización.

Figura 24: Impermeabilización área 1 y 2 zonas de tránsito vehicular

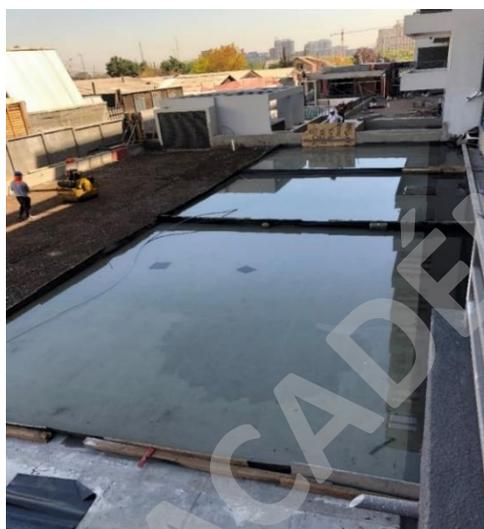
En la Figura 25 se puede apreciar el momento de la realización de las pruebas de estanqueidad en los recintos de tránsito vehicular con duración de 24 horas para comprobar posibles filtraciones hacia el nivel -1 del edificio.

Figura 25: Impermeabilización sector tránsito vehicular

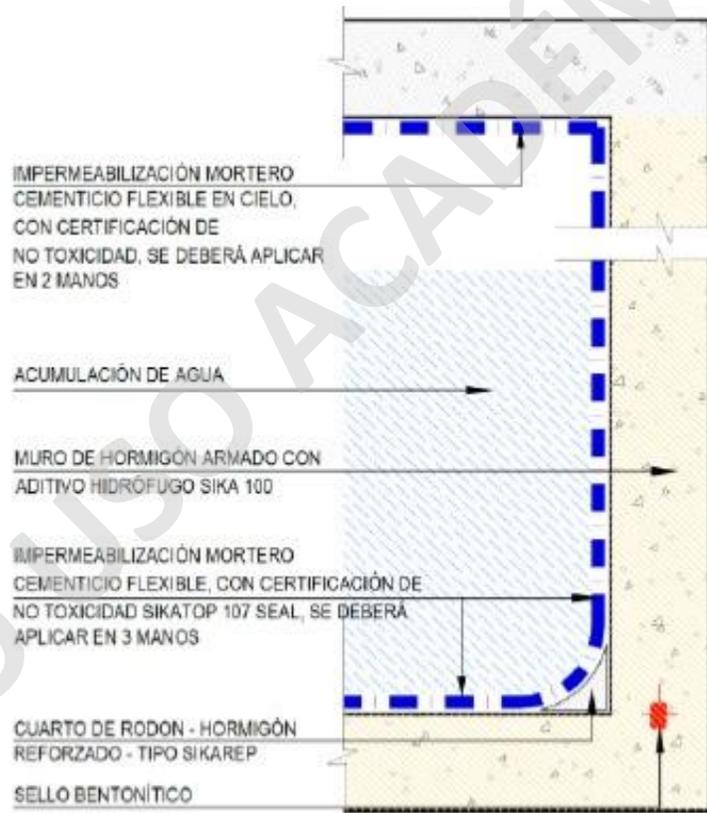
El edificio constaba de dos estanques de agua para acopio y abastecimiento del edificio, cuyas pruebas se realizaron hasta el nivel de rebalse con una altura de 1.80 metros. Esta estimación se llevó a cabo en base al cálculo geométrico hecho en plano, cuyas dimensiones en común para ambos abarcaban una superficie de 13.25 m<sup>2</sup>. Es importante mencionar que el agua contenida en los estanques no correspondía a la que abastecía el edificio, debido a que se generó un sistema aparte de abastecimiento mientras se materializaba dicho recinto. La estratigrafía proyectada por arquitectura se muestra en la Figura 26.

Figura 26: Estratigrafía de estanques de agua

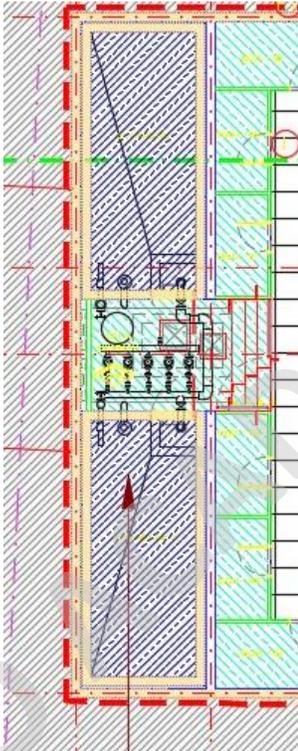
En la Figura 27, se da a conocer la impermeabilización en base a los planos de arquitectura proyectados para este sistema a ambos lados contiguos de la sala de bombas del edificio.

Figura 27: Impermeabilización estanques de agua potable

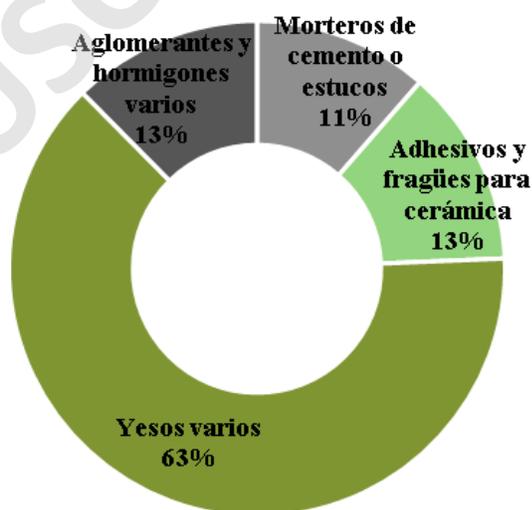
El Gráfico 2 representa la ponderación de los consumos de agua totales para cada grupo de materiales seleccionados.

Gráfico 2: Ponderación de materiales

En el gráfico anterior se puede apreciar que, para el grupo de yesos, corresponde a los materiales que más consumen agua tanto como para las cantidades de material incurridos en obra, como para las dosificaciones requeridas y sugeridas por fabricantes de los materiales agrupados.

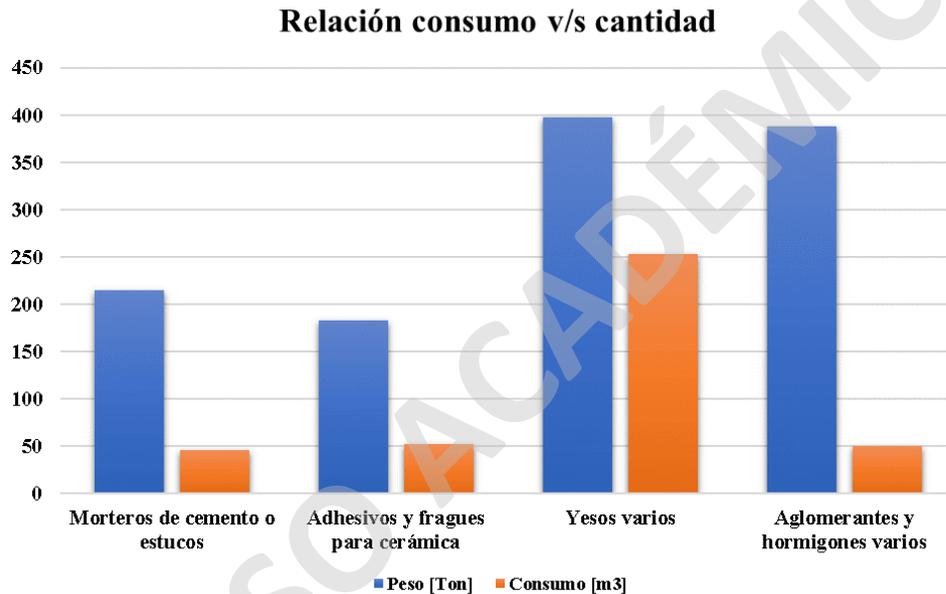
El Gráfico 3 presentado a continuación, muestra una relación directa de los consumos totales de agua teórico con las cantidades totales de material solicitado para cada uno de los grupos seleccionados.

Gráfico 3: Relación peso y consumo de cantidades totales

Dado esto, se muestra que para el grupo morteros de cemento o estuco, corresponden a los de más bajo requerimiento de agua o de bajo consumo en sus dosificaciones, siendo el grupo de materiales de yesos los que registran el más alto consumo en las dosificaciones en base a las fichas técnicas del fabricante.

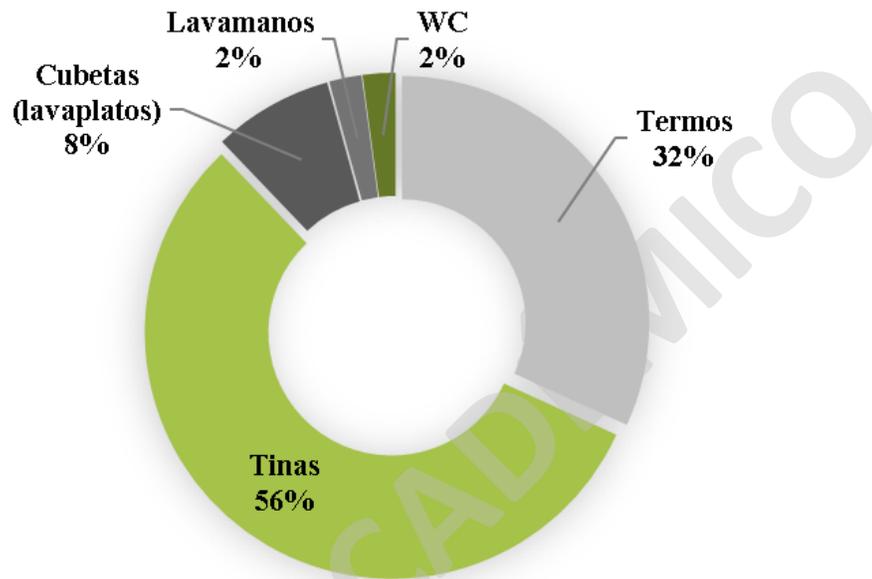
En el Gráfico 4 se muestra las ponderaciones de los consumos de agua totales para las pruebas de los diferentes artefactos definidos.

Gráfico 4: Ponderación consumo de agua pruebas artefactos sanitarios

En el gráfico anterior se puede apreciar que, para las pruebas de servicio en tinas, corresponden a las que más consumen agua para llevarse a cabo, esto, principalmente por las dimensiones y el llenado que se requiere hacer, obteniendo la ponderación equivalente a más de la mitad del agua consumida para todas las pruebas realizadas en caso estudio.

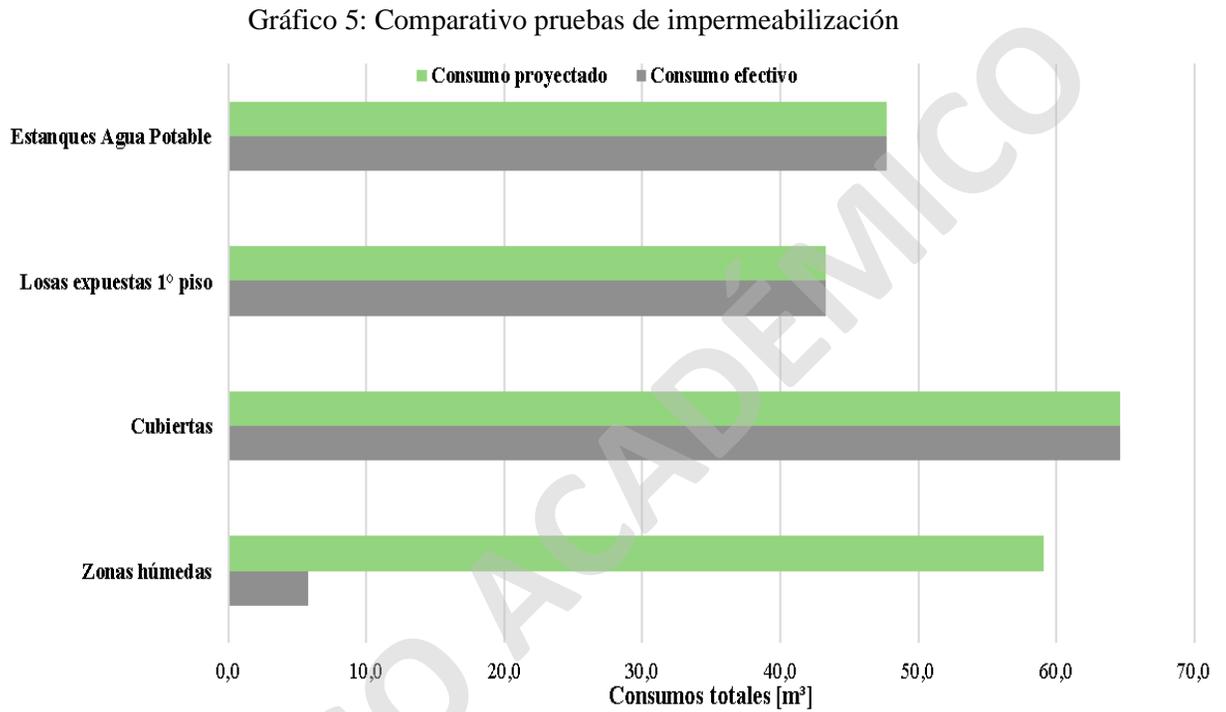
En el Gráfico 5 se aprecia la comparación directa y, por tanto, la diferencia de los consumos resultados de las pruebas de impermeabilización efectivas realizadas (consumo efectivo) en obra, con las pruebas proyectadas en base al cálculo geométrico (consumo proyectado) de todas las áreas impermeabilizadas del proyecto.

En el gráfico anterior se evidencia que las zonas húmedas corresponden a las áreas donde según criterio de obra se omitió realizar pruebas de la totalidad de áreas impermeabilizadas. Por tanto, corresponde al sector donde menos se consumió agua potable en obra.

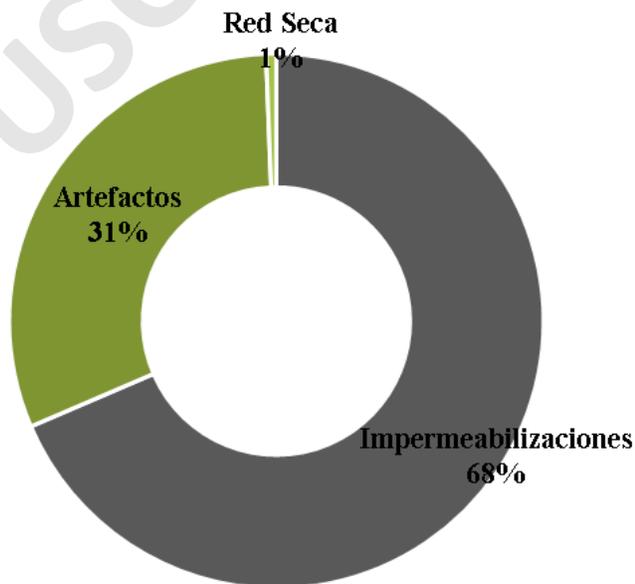
En el Gráfico 6 se muestran las ponderaciones en base al consumo hídrico total para las diferentes pruebas de servicio seleccionadas. En cuanto a las pruebas de impermeabilización se usó el cálculo de las pruebas efectivas realizadas en obra. Además, se puede apreciar que las pruebas de impermeabilización o de sello corresponde a la actividad que teóricamente más consume en el caso estudio. Siendo la prueba de instalación de red seca la que consume menor cantidad de agua casi insignificante para el resto de las pruebas.

Gráfico 6: Ponderaciones por tipo de prueba de servicio

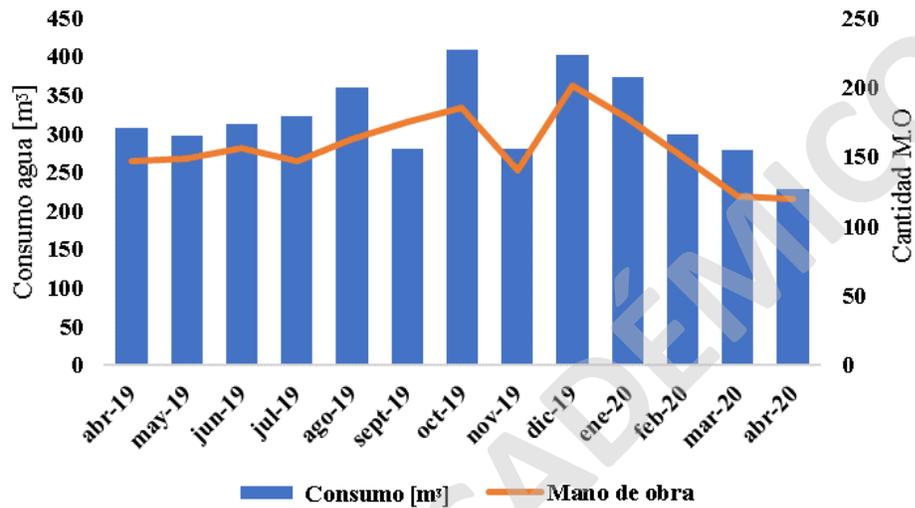
En el Gráfico 7, se muestra el consumo de agua mensual para la cantidad de mano de obra con la que contó el proyecto en los meses propuestos.

Gráfico 7: Consumos de agua mensuales usuarios

En el gráfico anterior, se puede apreciar que, en el periodo evaluado, para los diferentes meses, la obra sufrió diferentes variaciones en base a las cantidades de mano de obra según los requerimientos propios de esta.

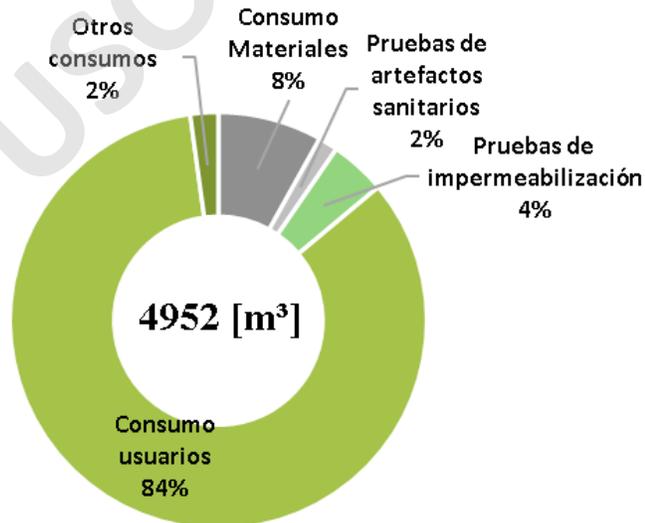
En el Gráfico 8, se muestran las ponderaciones para los diferentes tipos de consumos estipulados.

Gráfico 8: Consumos mensuales usuarios

Por lo tanto, se puede determinar que el consumo de usuarios es el más influyente en los consumos totales de la obra, a pesar, de que el procedimiento de cálculo y los criterios empleados en este, se realizaron bajo una exigencia significativa. Esto debido a que tal como se mencionó anteriormente, se hizo un cálculo en base a las mismas cantidades de agua consumida o utilizada para todo el personal de la obra que asistía diariamente. Por lo tanto, debido a su exigencia, la ponderación final para este tipo de consumo, aun así, resulta ser una cifra bastante alta en comparación con las otras actividades, en el rango de tiempo evaluado.
