**COSTOS ASOCIADOS AL REFUERZO ESTRUCTURAL DE PILARES DE  
HORMIGÓN ARMADO EN ETAPA DE OBRA GRUESA: CASO DE LA OBRA  
CENTRO MÉDICO INDEPENDENCIA.**

**Alumno:** Daniel Alejandro Jofré Santana  
**Profesor Guía:** Francisco Omar Lagos Peralta.

## Proyecto Centro Médico Independencia.

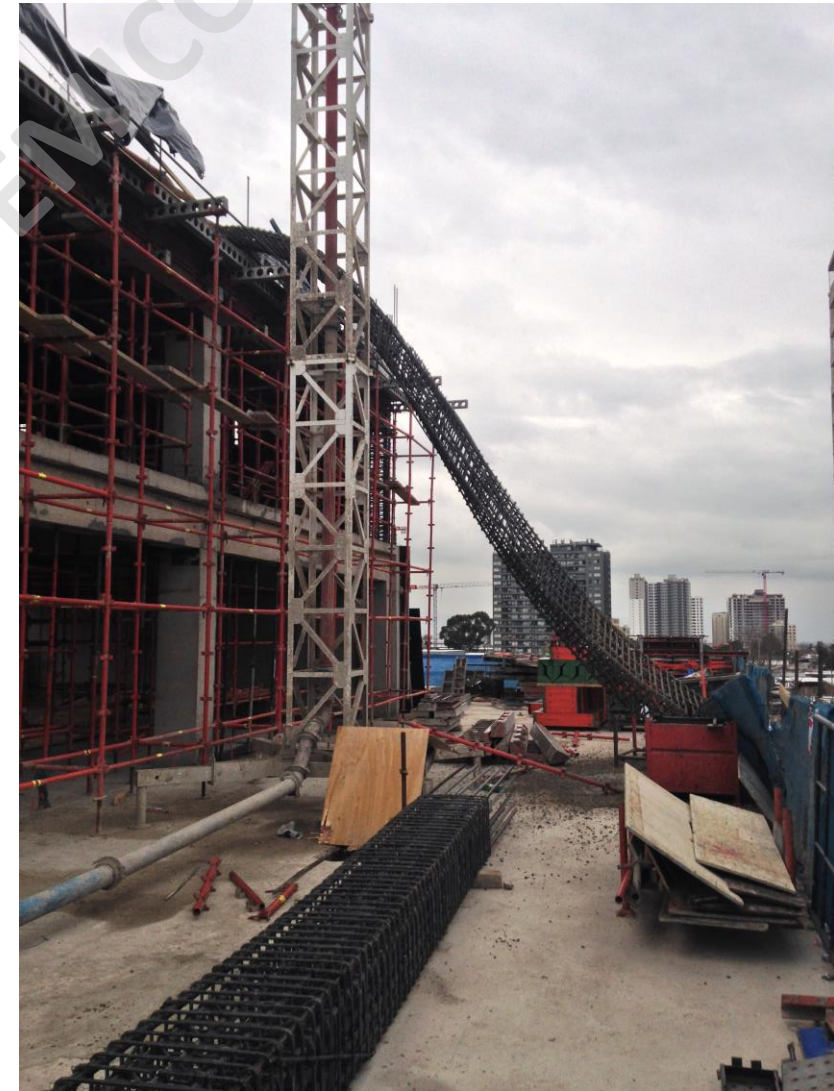
- Volcamiento de los pilares de acero de refuerzo en ejes A/2 y B/2 hacia el exterior de la edificación.
- Se encontraba ejecutada la losa del 5° piso (losa cielo 4° piso). Estas armaduras presentaban una altura libre de 9 metros.
- Sistema de arriostramiento: 3 barras de acero para hormigón de 25 mm (vientos) por cada pilar, cada una amarrada a un anclaje provisorio en la losa (dower).
- Factores: aplicación de una fuerza lateral (empuje de los vientos); sistema de arriostramiento deficiente; esbeltez excesiva de las estructuras.

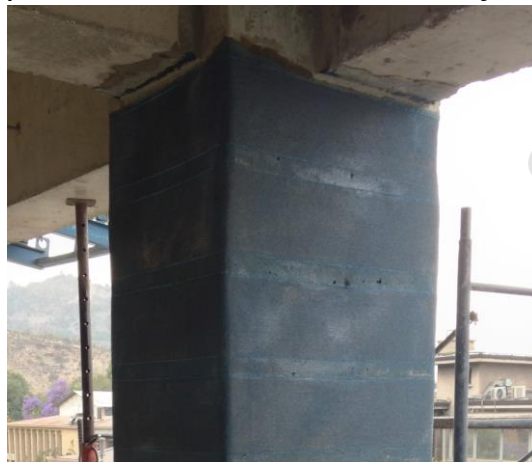
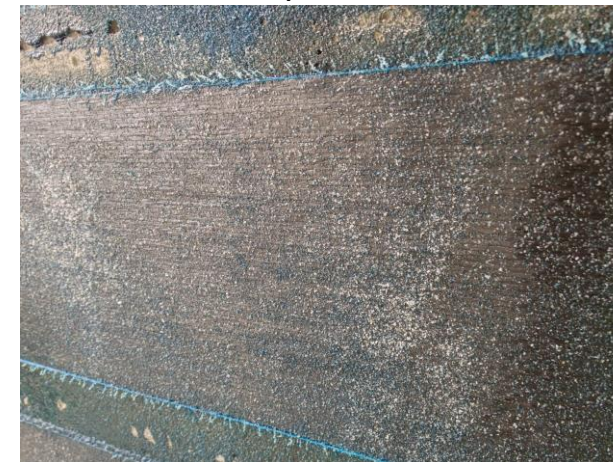
2. Tejidos de fibra de carbono (FRP) unidireccionales adheridos exteriormente en el 4° piso: pulido de la superficie de los pilares, instalación de los tejidos con resina epóxica de fijación. Resistencia 4.950 Mpa a tracción.

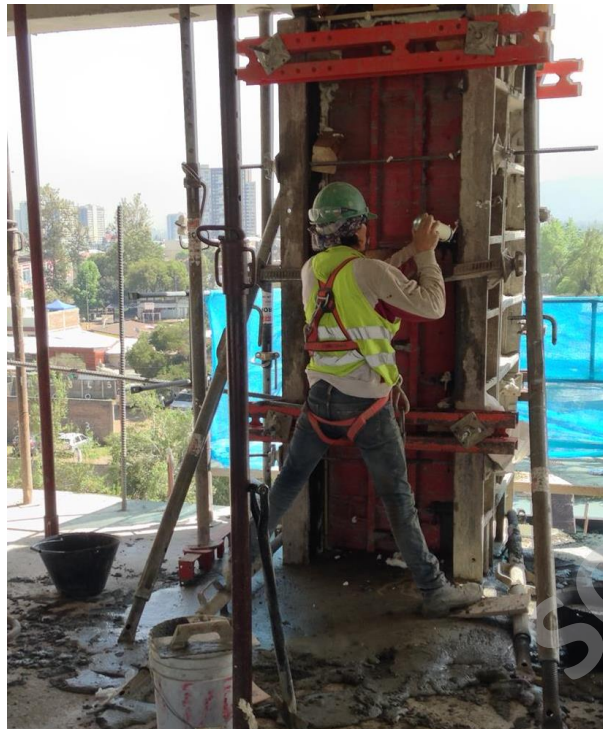
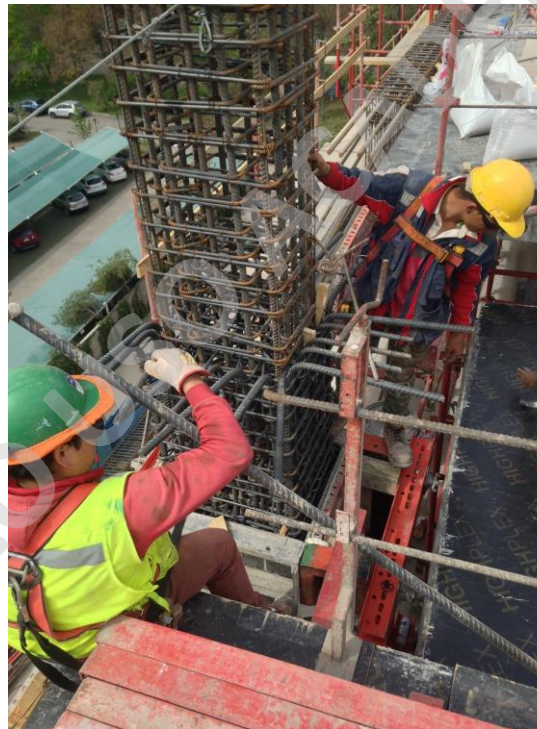
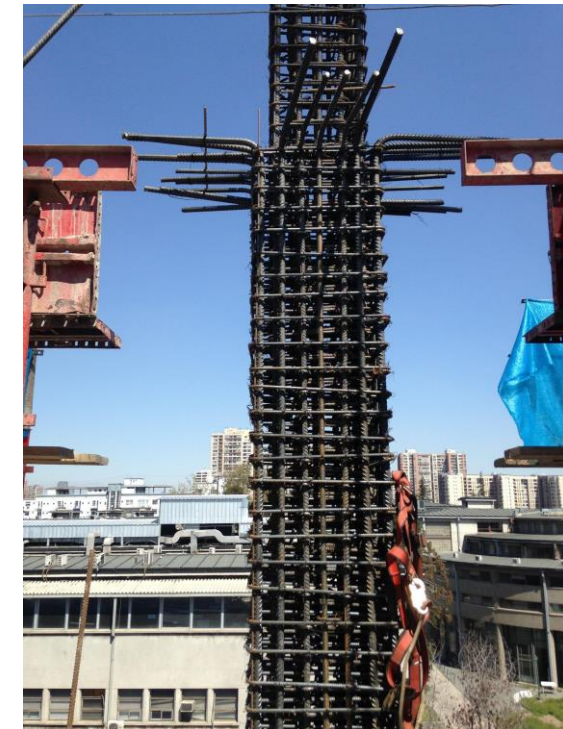
1. Fluidez del grout especificado:  
>110% según norma ASTM C-1437.
2. Rotación y desplazamiento de pilar pre armado montado en ejes A/2.
3. Barras cabezales de refuerzo 5° piso empalmado en losa nivel 6° piso.

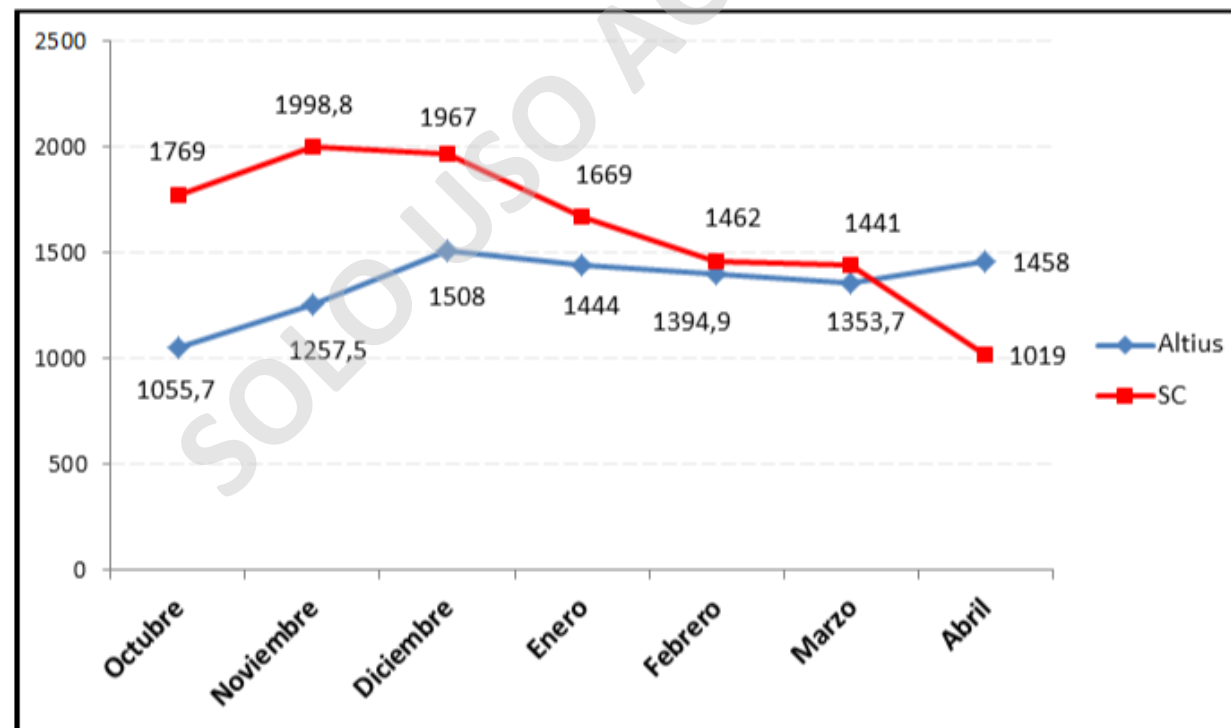
- Término programado de la obra gruesa: 23 de Octubre de 2019.
- Término real de la obra gruesa: 13 de Diciembre de 2019.
- Atraso total de la obra gruesa: 35 días hábiles.
- Aumento de plazo de 2 meses (conflicto social) : nueva fecha de término de obra 05 de Abril de 2020.
- Fuerza laboral del proyecto desde Octubre de 2019 hasta Abril de 2020, medida en hombre – día:
