**LA TRANSICIÓN DE LA CONTAMINACIÓN EN POST DE LA REACTIVACIÓN DEL BORDE COSTERO DE TOCOPILLA**

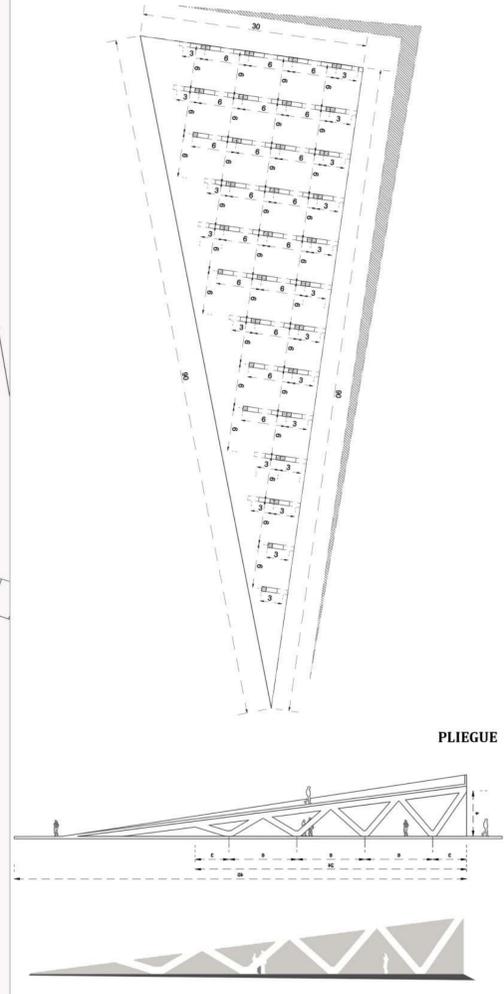
ESTRUCTURA PLIEGUE

El gesto del pliegue que además cumple su función, este permite jugar con la topografía del lugar, el de estar arriba y abajo en una sola operación.

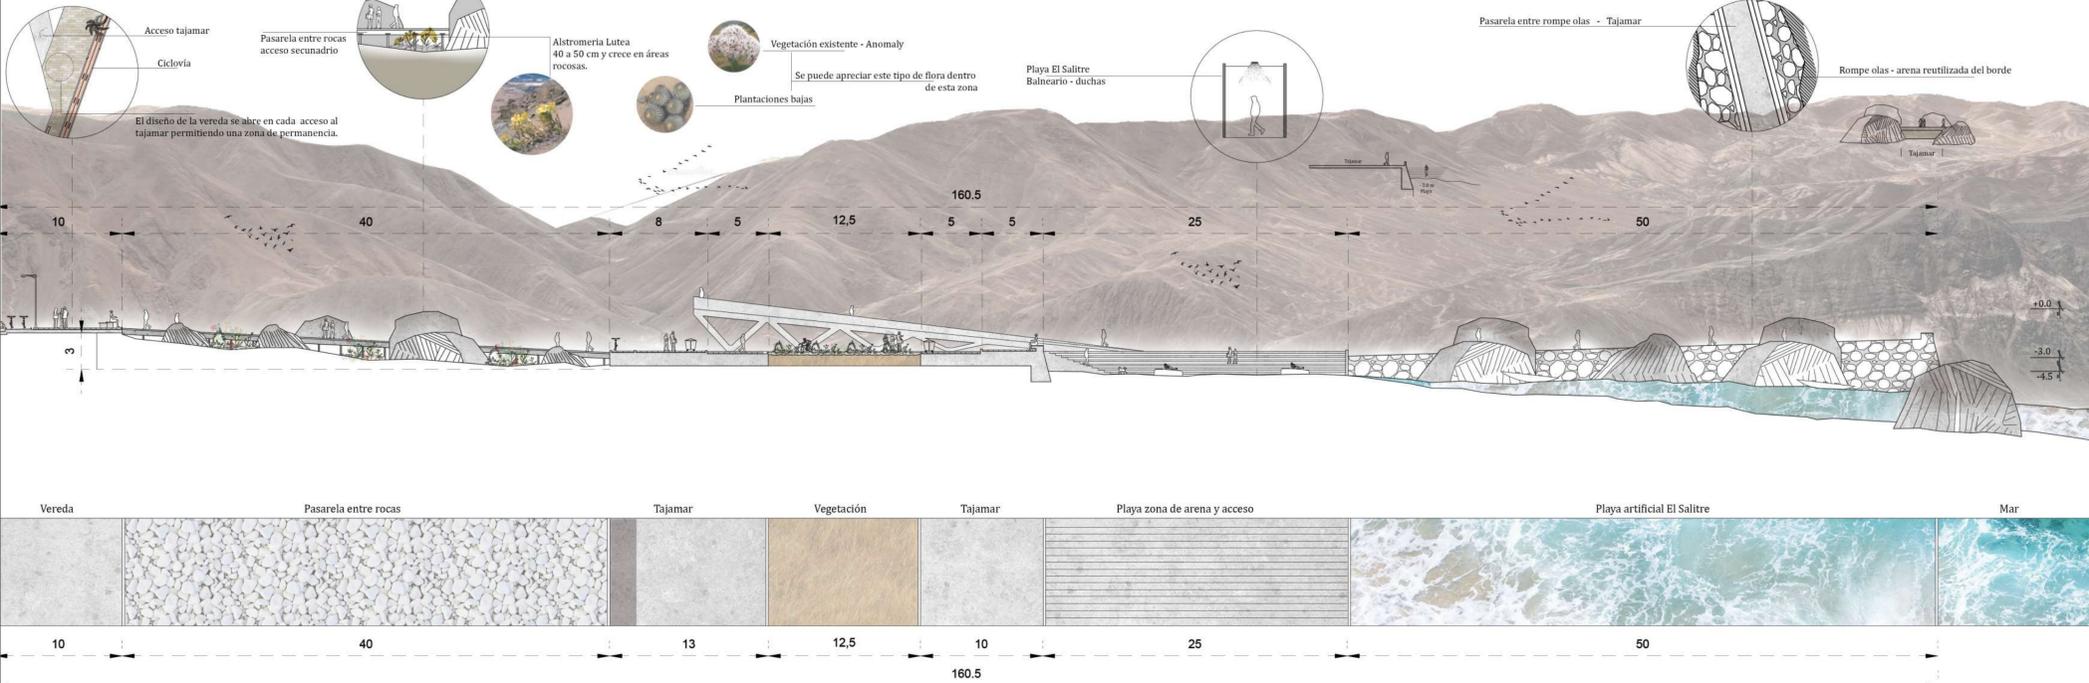
CORTE C-C esc. 1 - 300

- Acceso tajamar
- Ciclovia
- Pasarela entre rocas acceso secundario
- Alstromeria Lutea 40 a 50 cm y crece en áreas rocosas.
- Vegetación existente - Anomaly
- Plantaciones bajas
- Se puede apreciar este tipo de flora dentro de esta zona
- Playa El Salitre Balneario - duchas
- Pasarela entre rompe olas - Tajamar
- Rompe olas - arena reutilizada del borde

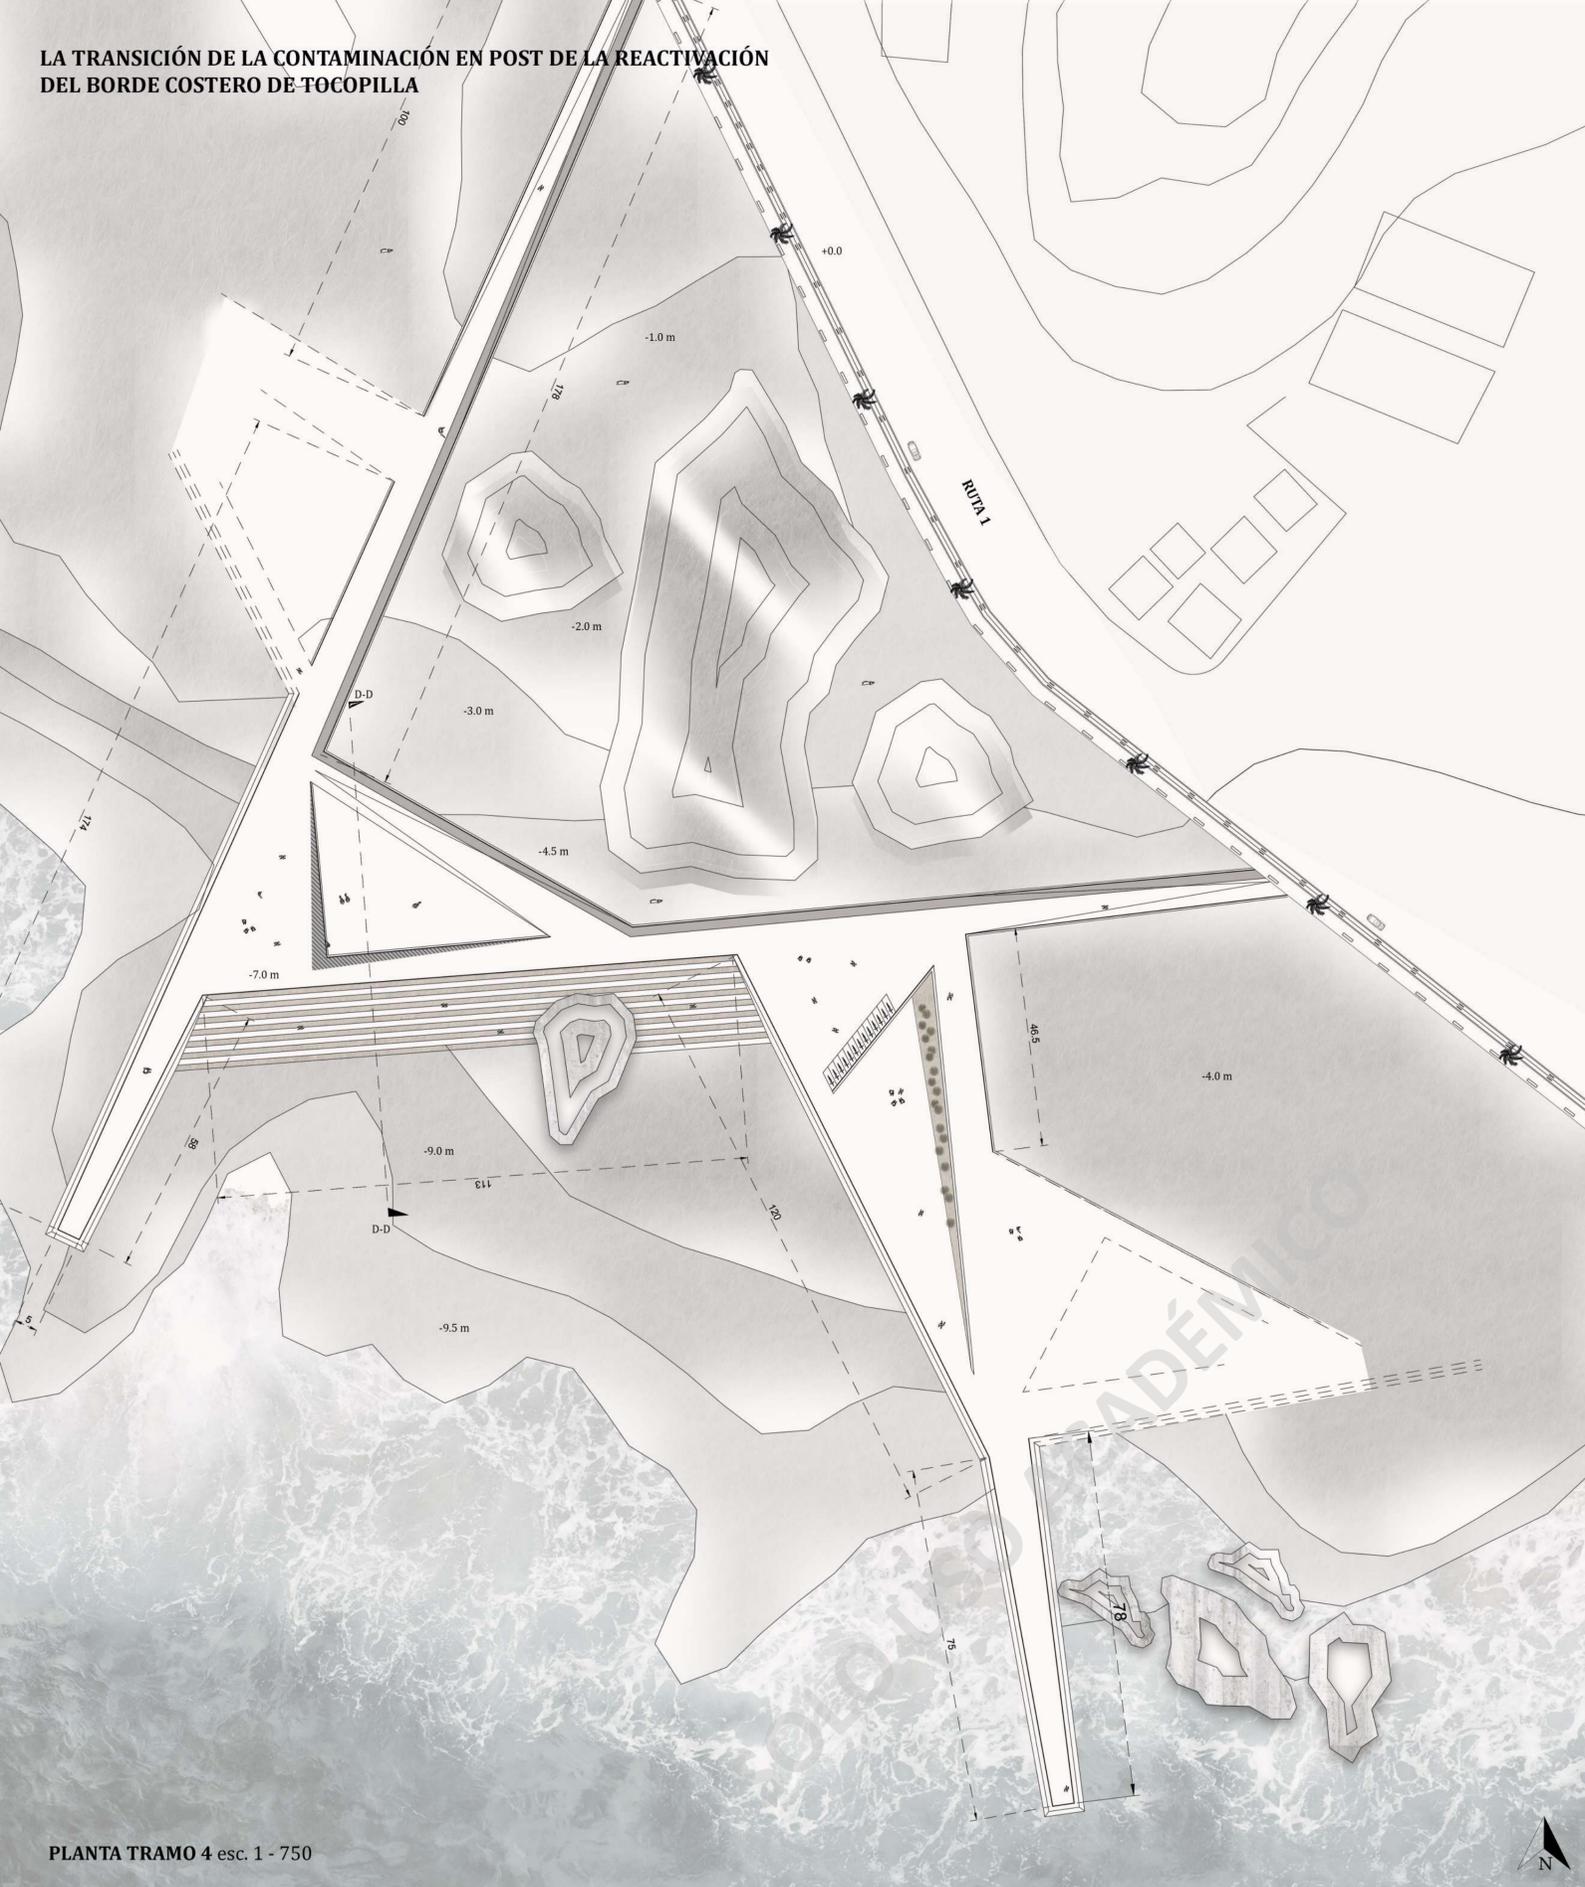
PLANTA TRAMO 4 esc. 1 - 750

En este tramo una de sus características paisajistas son las lomas de arenas dentro del perímetro bordal alcanzando alturas de 12m y de esta manera desapareciendo de la vista a nivel de calle.
