MEMORIA DE TÍTULO

INTERVENCIÓN EN UNA PREEXISTENCIA

PALACIO ALDUNATE | RESIDENCIA ESTUDIANTIL | BARRIO REPÚBLICA

DICIEMBRE, 2022

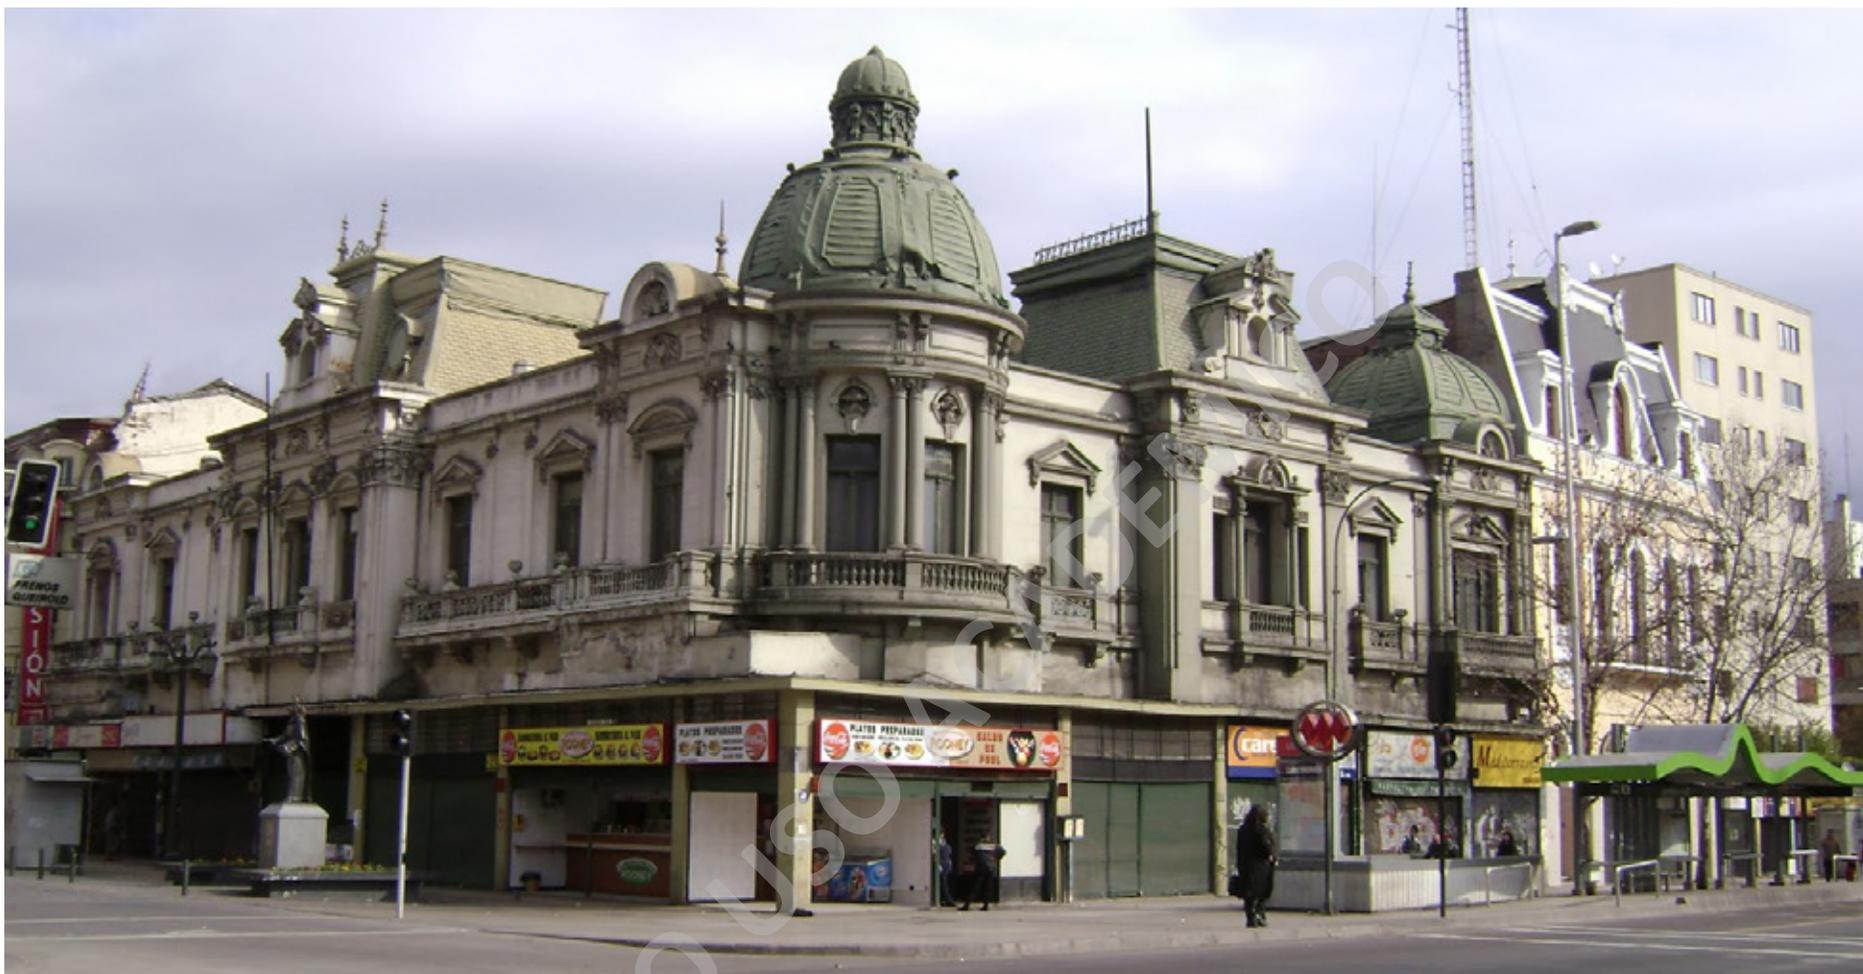
(FIGURA 2)

ÚLTIMOS RECUERDOS DEL ASPECTO QUE TENÍA LA ESQUINA.
OBSERVACIÓN DE LA EXTRACCIÓN DEL PRIMER NIVEL
COLABORADOR INVITADO (2013). UNA TRAGEDIA MÁS: LAS LLAMAS DEVORARON EL PALACIO ALDUNATE [FOTOGRAFÍA].
RECUPERADO DE

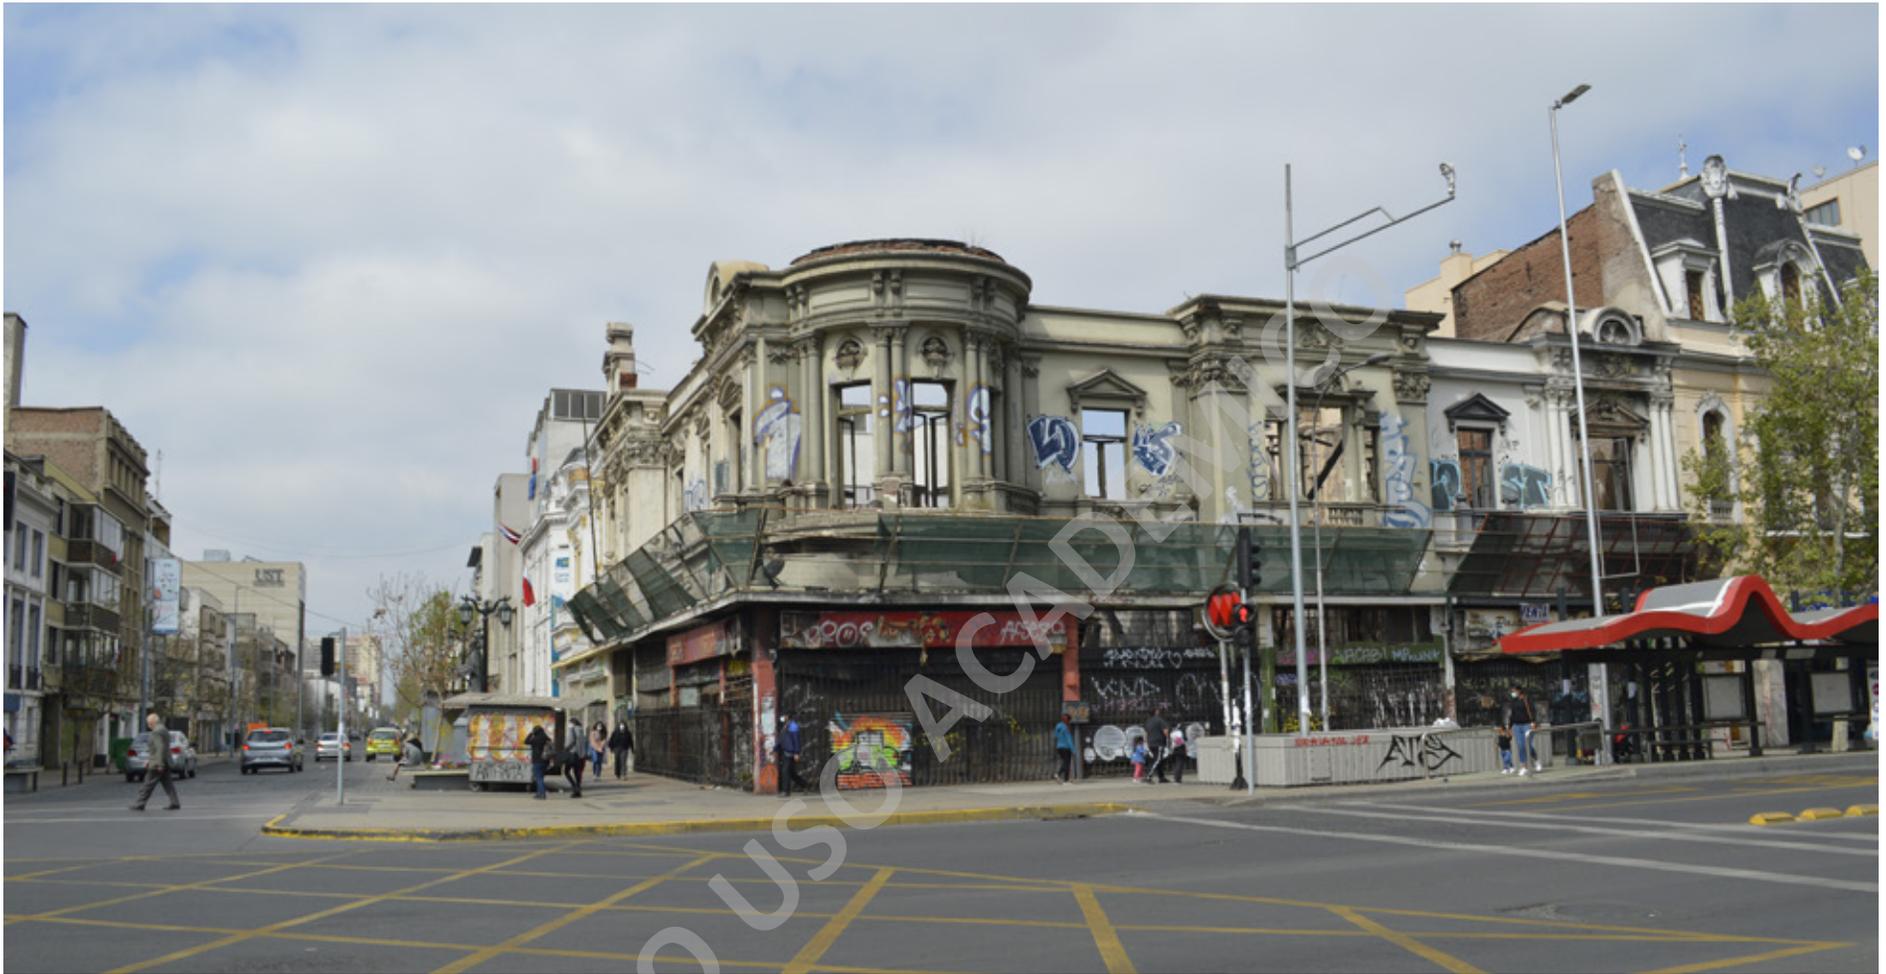
(FIGURA 3)

SITUACIÓN ACTUAL DE LA ESQUINA EJERCITO CON ALAMEDA.
MANIFESTACIÓN DE LOS DAÑOS OCURRIDOS LUEGO DEL INCENDIO DEL 2013
ELABORACIÓN PROPIA (202).

Como se puede apreciar en las imágenes anteriores, el edificio se encuentra en un estado desfavorable. El mal uso, abandono y destrucción interior son causantes de los daños ornamentales y estructurales. Por otra parte, la actual fachada cuenta con desperfectos tales como pintura callejera, destrucción de cúpula y mansardas, irregularidad de pinturas, crecimiento de vegetación en vanos de ventanas y mallas protectoras de derumbes afectando la visual. No obstante, el edificio mantiene algunas tiendas comerciales activas en su primer nivel, las cuales fueron reactivadas después del estallido social del 2019. También se puede apreciar uso programático en el segundo nivel de la misma sección, donde están ubicados locales 1 y 2, como muestran las figuras 5, 8 y 9.

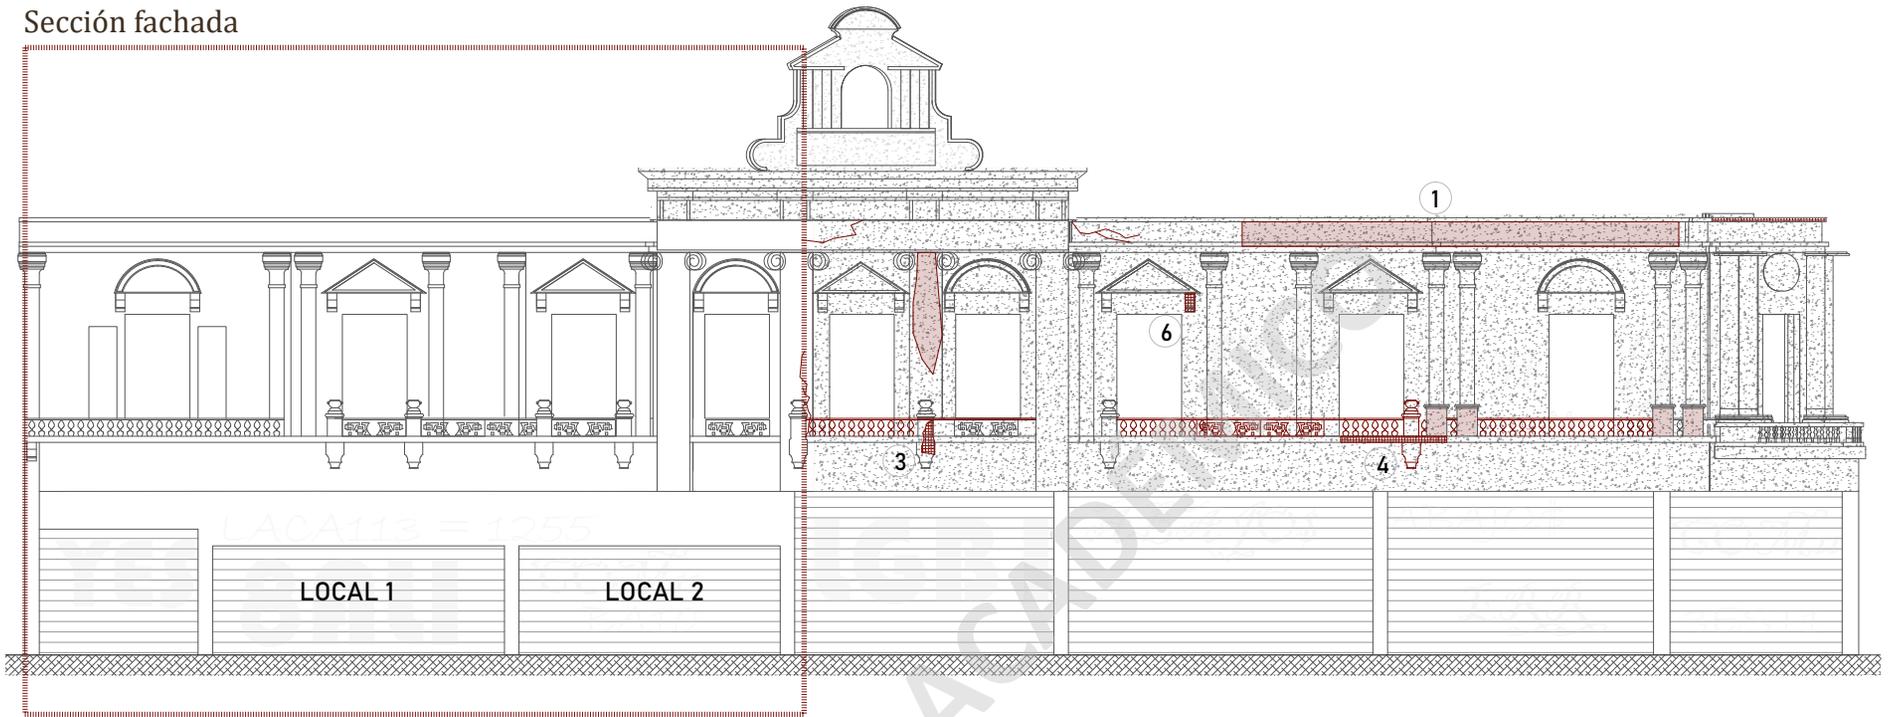
ELEVACIÓN FACHADA CALLE AVENIDA LIBERTADOR EJERCITO (FIGURA 5)

Por último, se evidencia en las figuras 5, 6, 7 y 8 las imágenes y elevaciones representativas de los daños causados por el deterioro y mal trato al Palacio Aldunate, mostrando su fachada como única huella existente. La pérdida del interior y partes de la fachada tuvieron daños importantes en el edificio, viéndose afectadas cúpula y mansardas, las cuales fueron arrastradas por un incendio dañando elementos ornamentales y estructurales. A continuación, las imágenes de la figura 7 se enumerarán indicando los daños de la fachada relacionados con el dibujo de la figura 5 y 6.

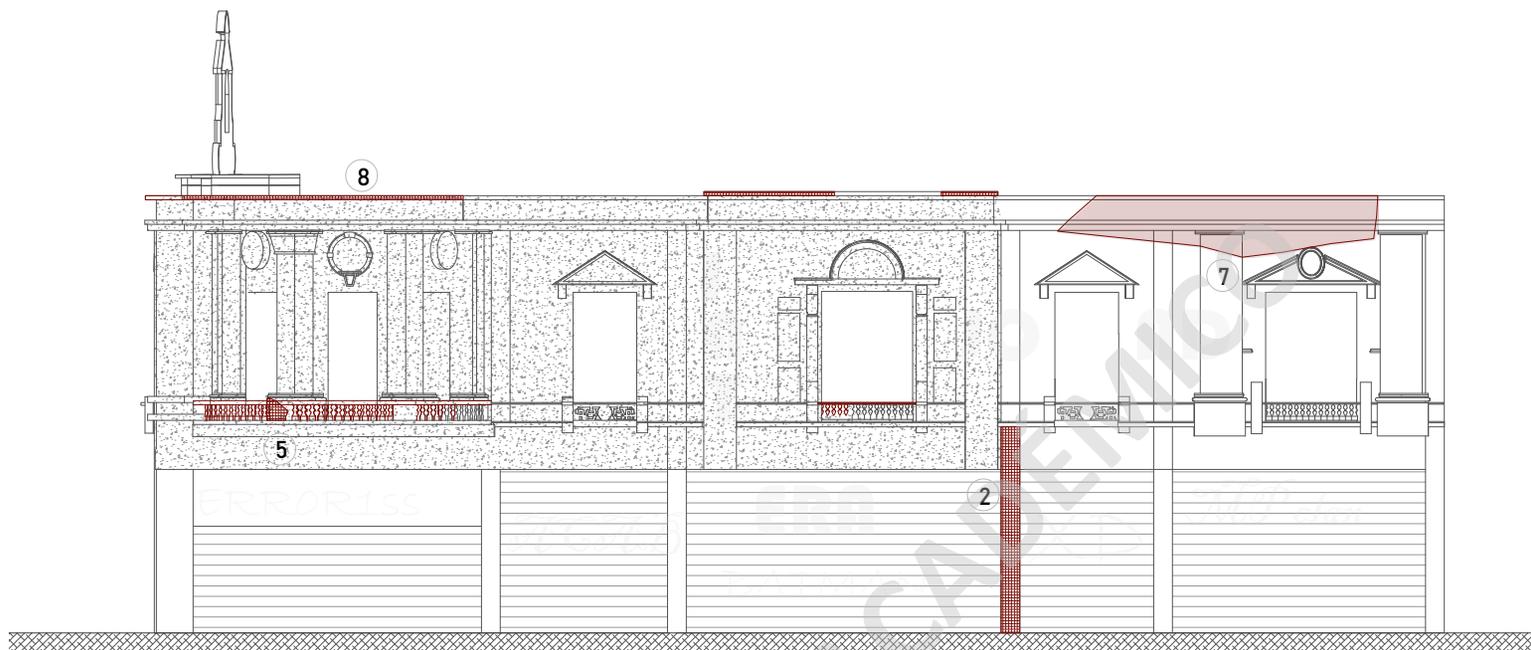
ELEVACIÓN FACHADA CALLE AVENIDA LIBERTADOR BERNARDO O'HIGGINS (ALAMEDA) (FIGURA 6)

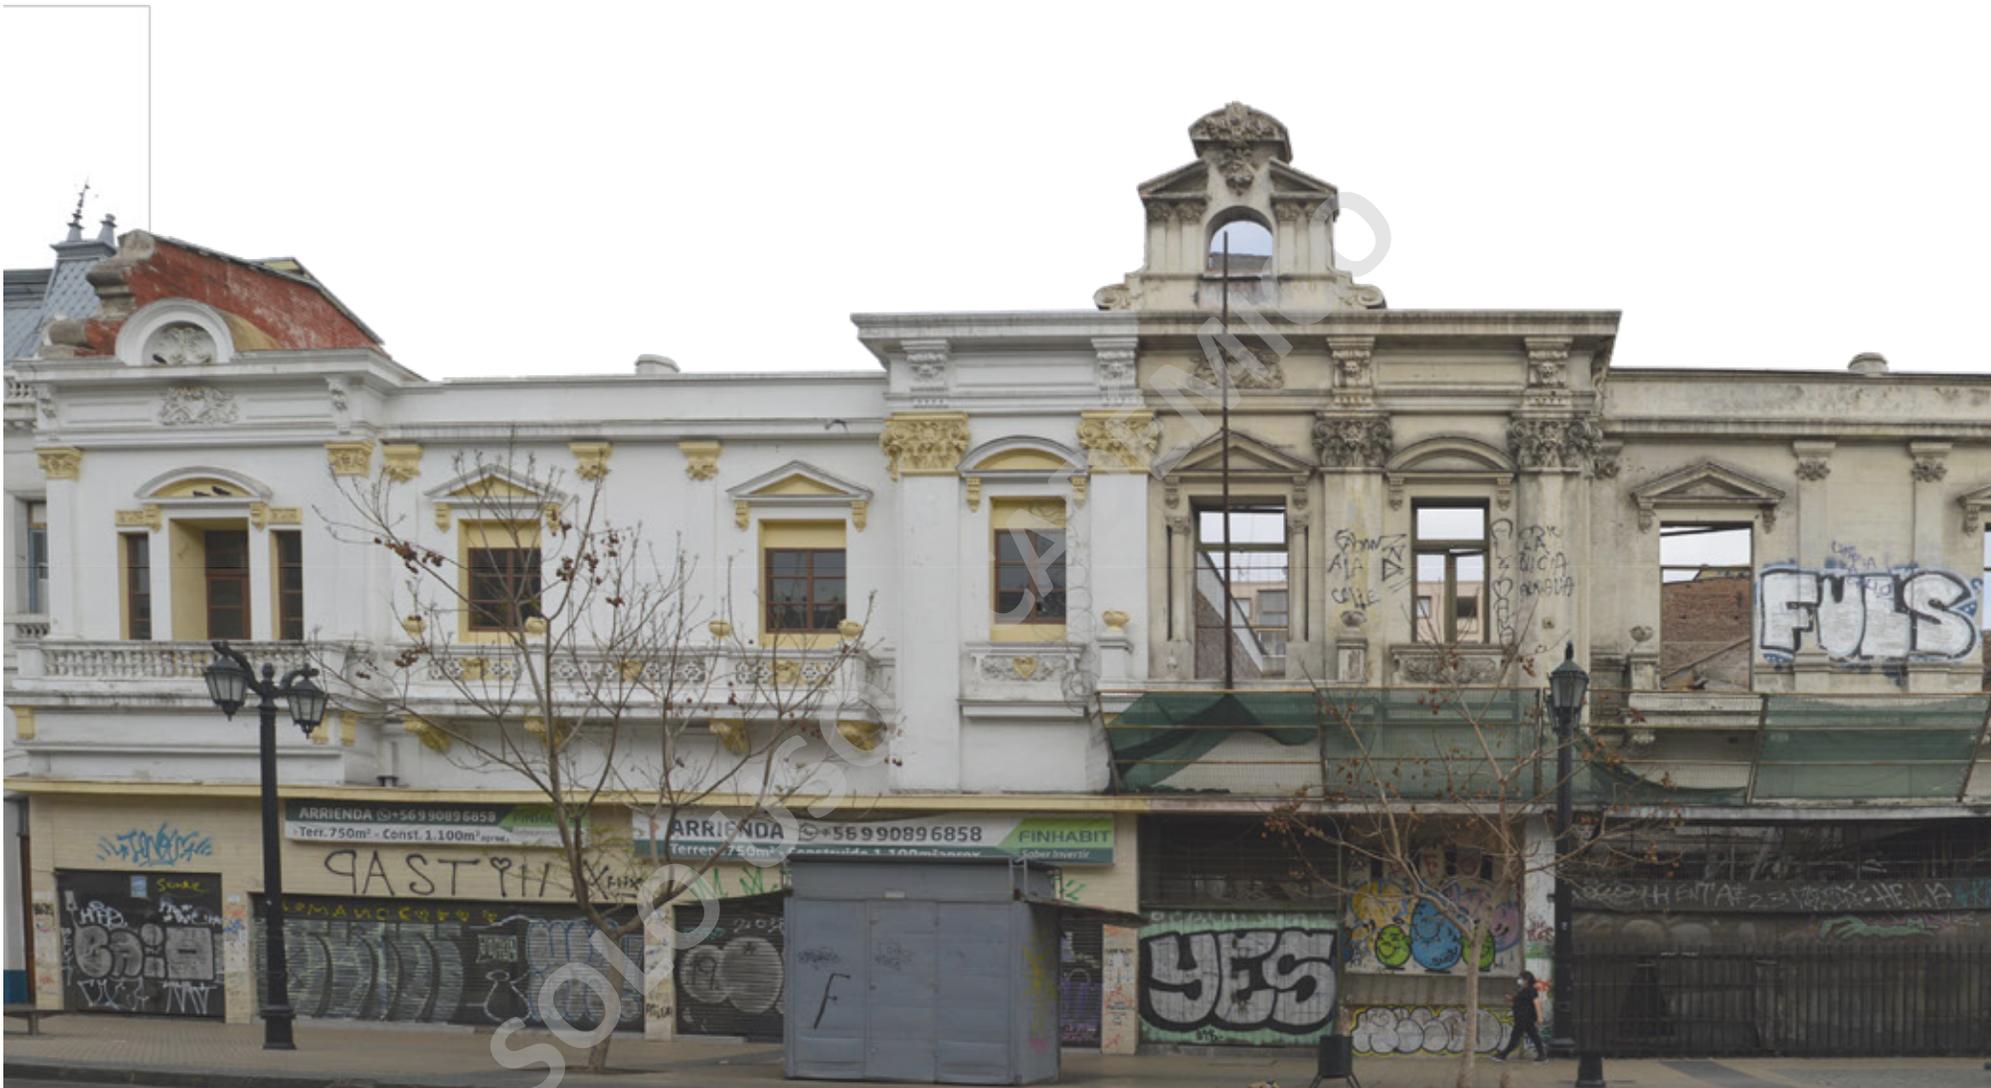
FACHADA CALLE AVENIDA LIBERTADOR EJERCITO

EJE DE ABATIMIENTO

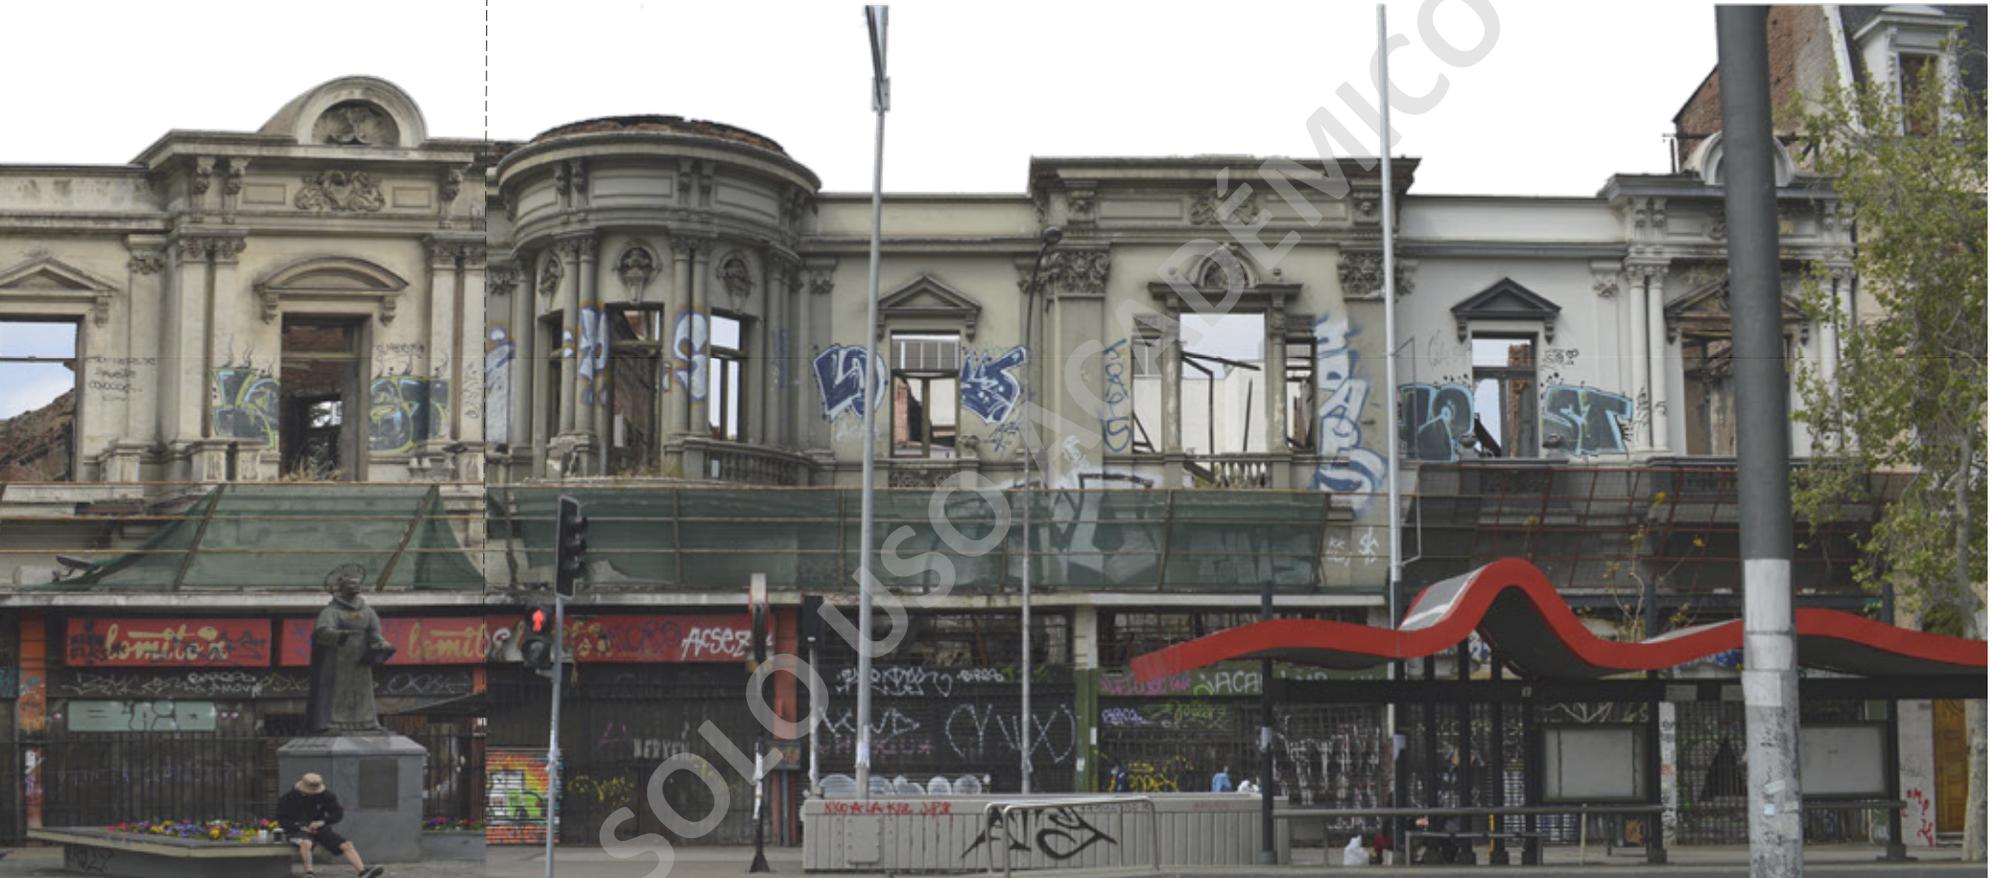
FACHADA CALLE AVENIDA LIBERTADOR BERNARDO O'HIGGINS (ALAMEDA)

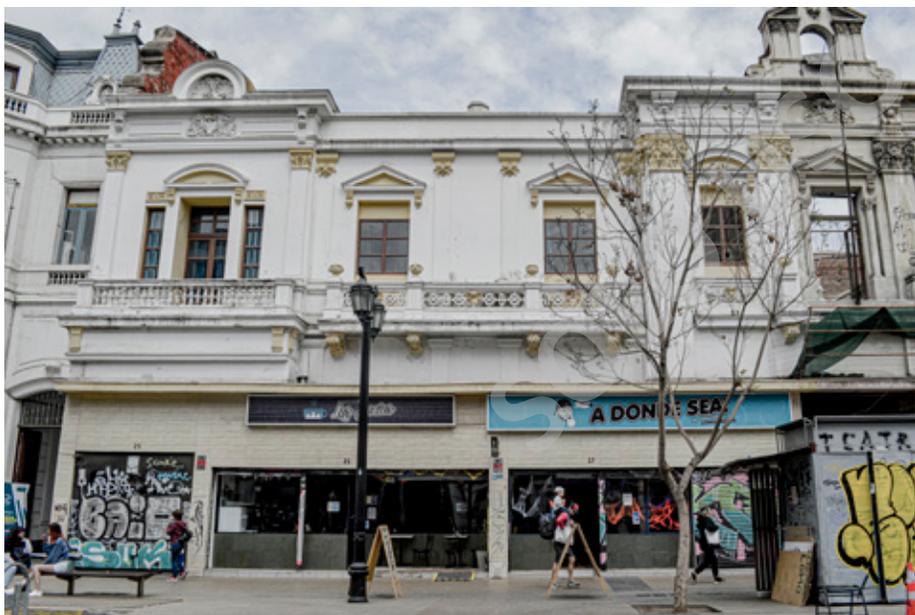
(FIGURA 9) ELABORACIÓN PROPIA

LOCALES COMERCIALES ACTIVOS Y USO DEL SEGUNDO NIVEL

Desde la imagen 8 hasta la 15, se muestra como los espacios funcionales mencionados anteriormente utilizan una mínima parte del inmueble, dejando al margen el resto del edificio que se encuentra en ruinas.

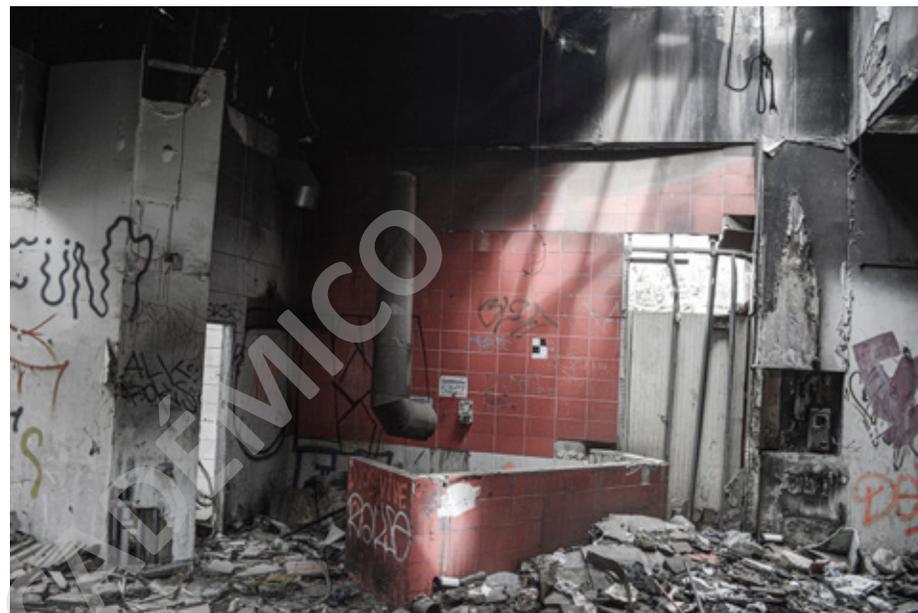
(FIGURA 10) ELABORACIÓN PROPIA

DAÑO INTERIOR

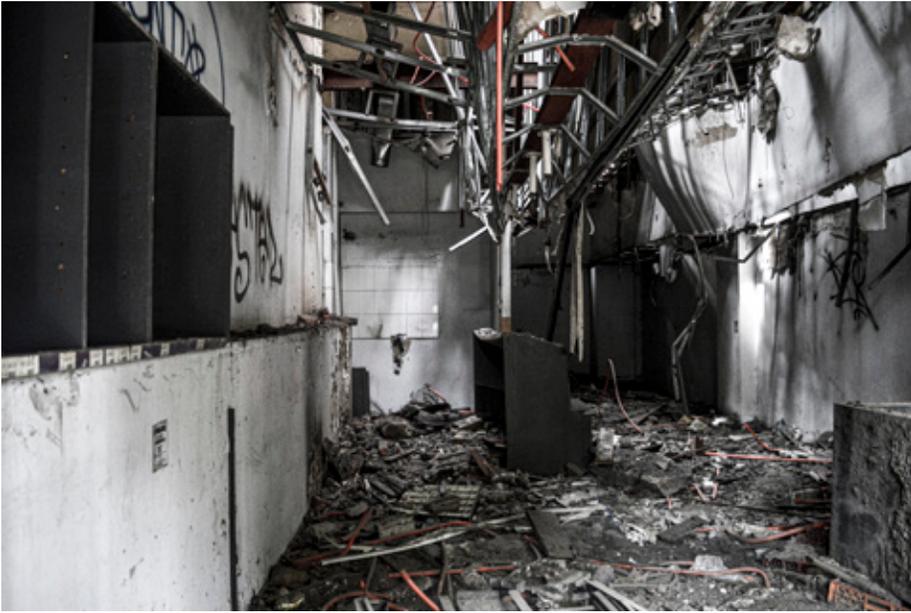
(FIGURA 12) ELABORACIÓN PROPIA

DAÑO INTERIOR

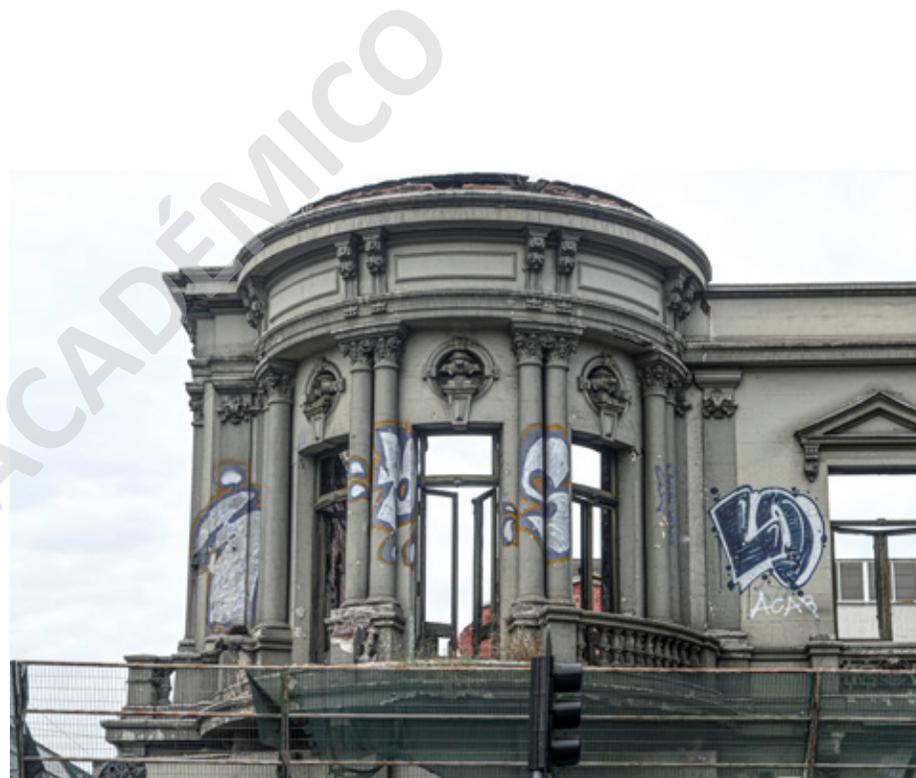
(FIGURA 16) IMAGEN ACTUAL DESTRUCCIÓN CÚPULA. ELABORACIÓN PROPIA

integralmente esta preexistencia, se podrá llevar a cabo la valorización patrimonial y acentuar su carácter que incrementa su virtud en los ciudadanos como también en el entorno. En la siguiente imagen se observa la eliminación de su cúpula característica, desgaste, daños ornamentales y suciedad de la pintura callejera (figura 16).

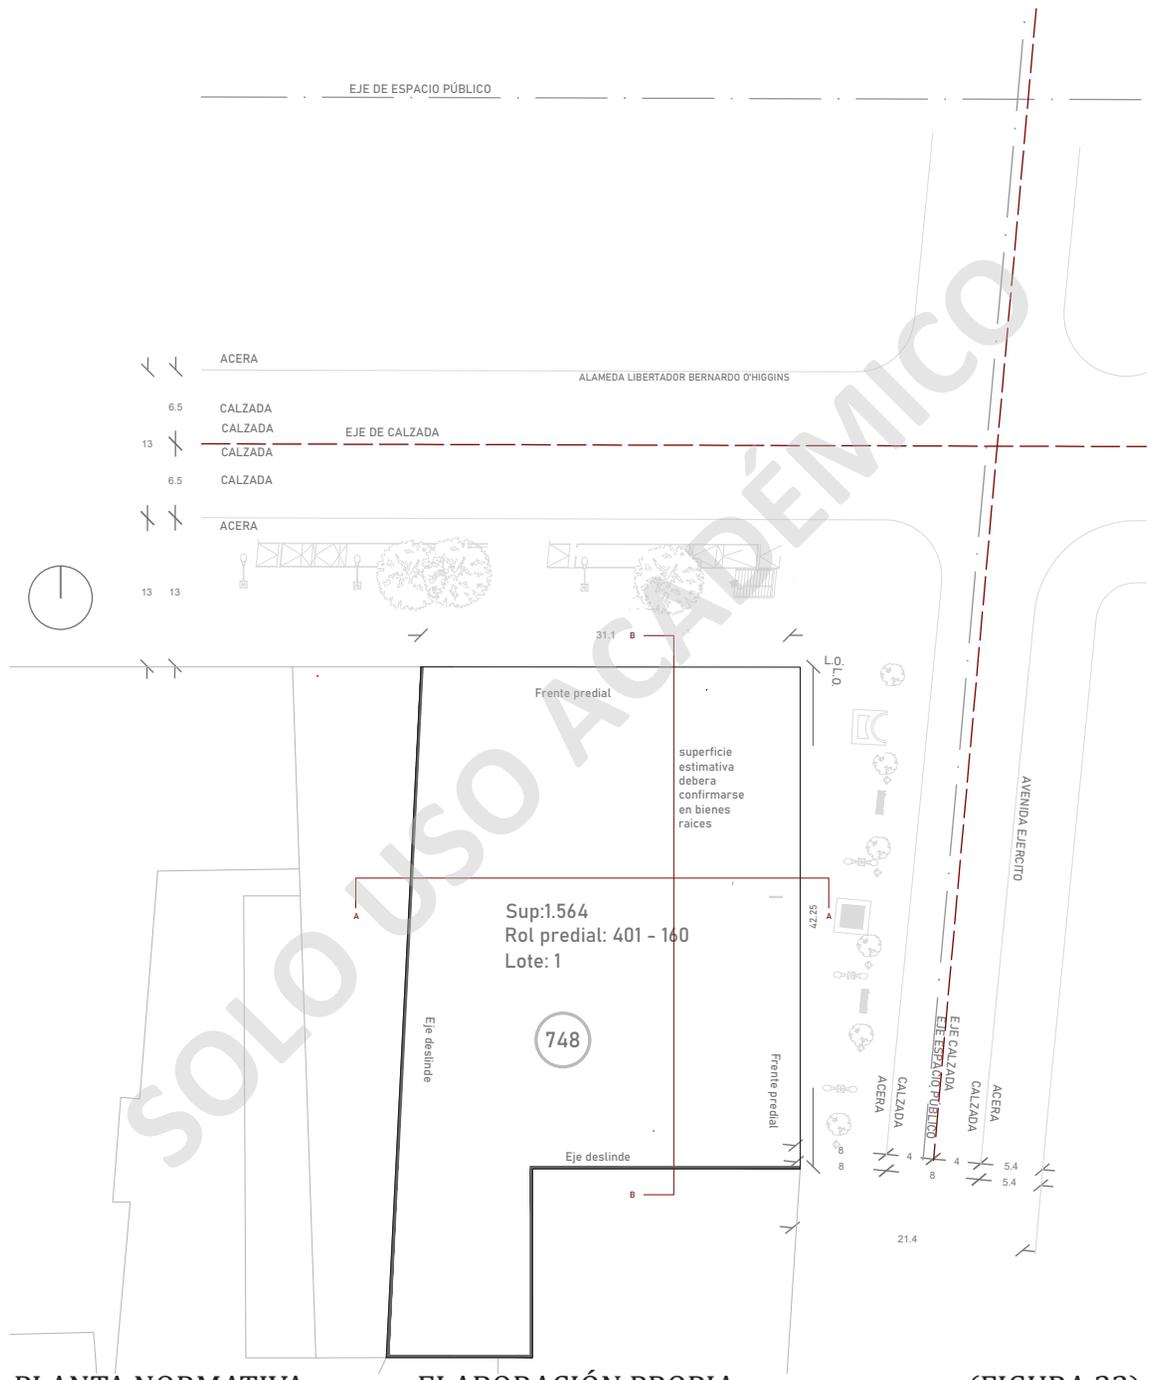
(FIGURA 22)

PLANTA NORMATIVA

Estas normativas permite analizar la preexistencia incendiada y así poder establecer los parámetros para poder intervenir la preexistencia incendiada. De esta forma se representaran los datos mencionados utilizando cortes y planimetría que se podrán apreciar en la siguiente imagen 20, 21, 22, 23 y 24.

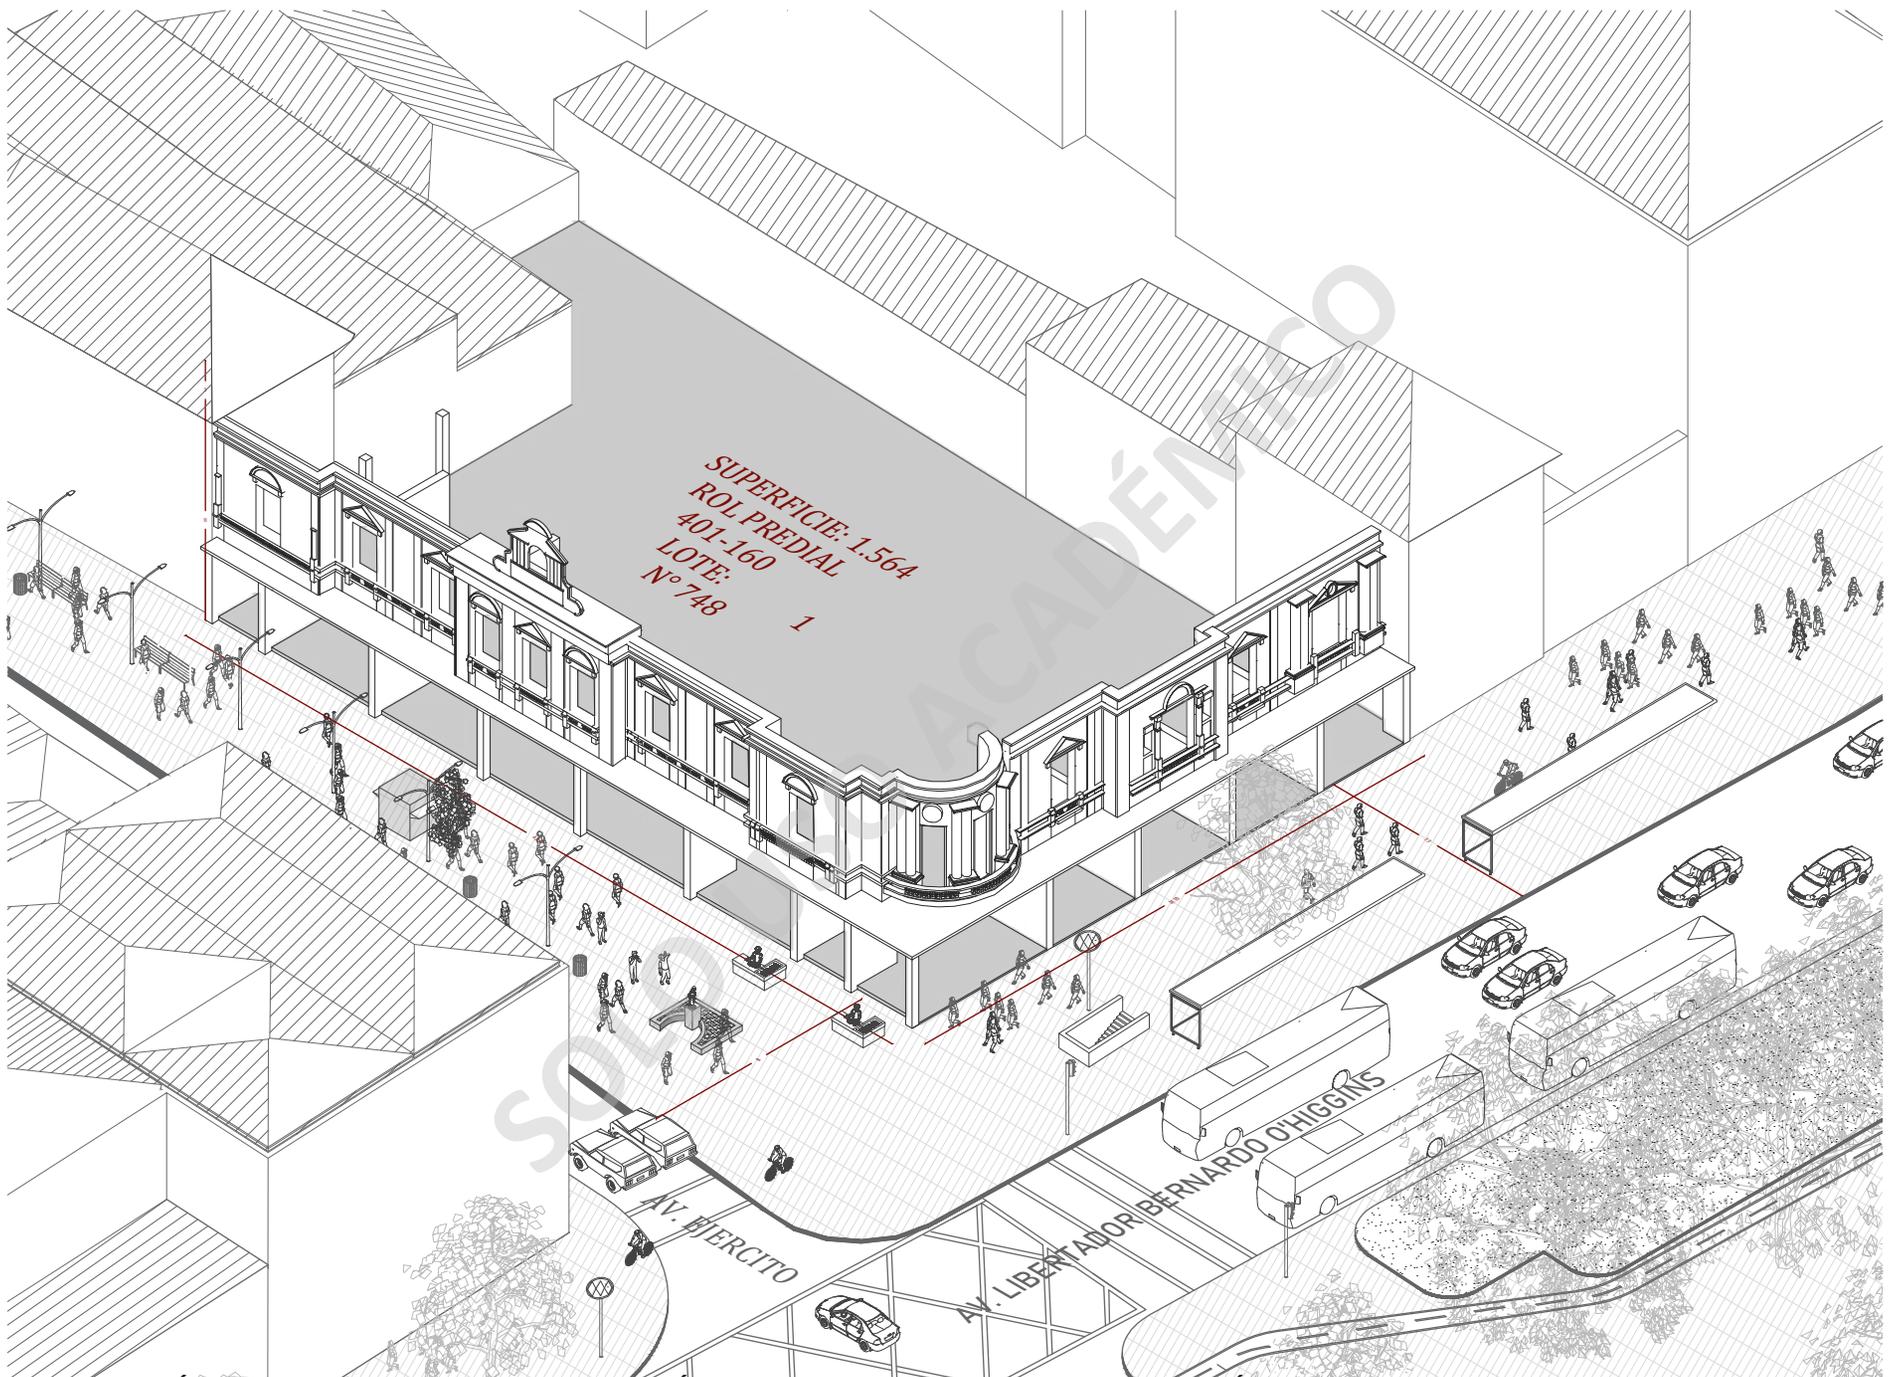
(FIGURA 23)

ISOMÉTRICA REPRESENTATIVA APLICACIÓN DE NORMATIVA

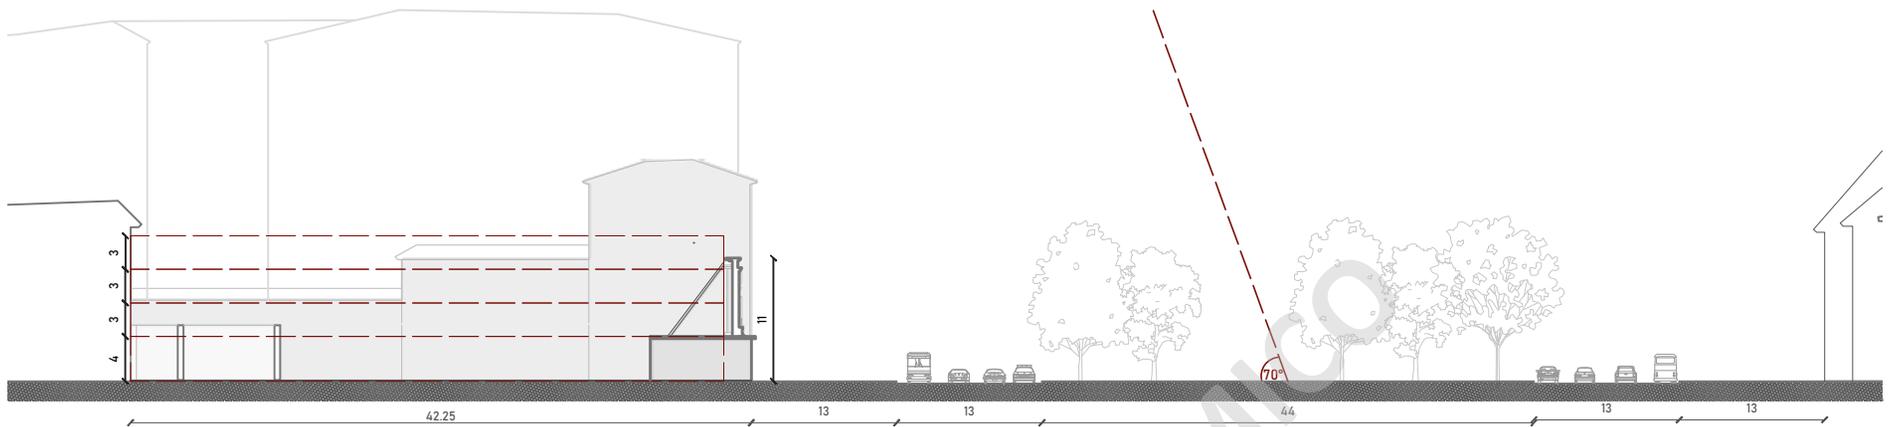
CORTE 1

Esta vista muestra la proyección del interior cortado por la calle Ejercito Libertador. Se basa en lo que queda de la preexistencia, su fachada y algunos pilares y muros que la sostienen. Además se aprecia las medidas de la calle Alameda y el largo del Palacio con el angulo de la rasante de Santiago.

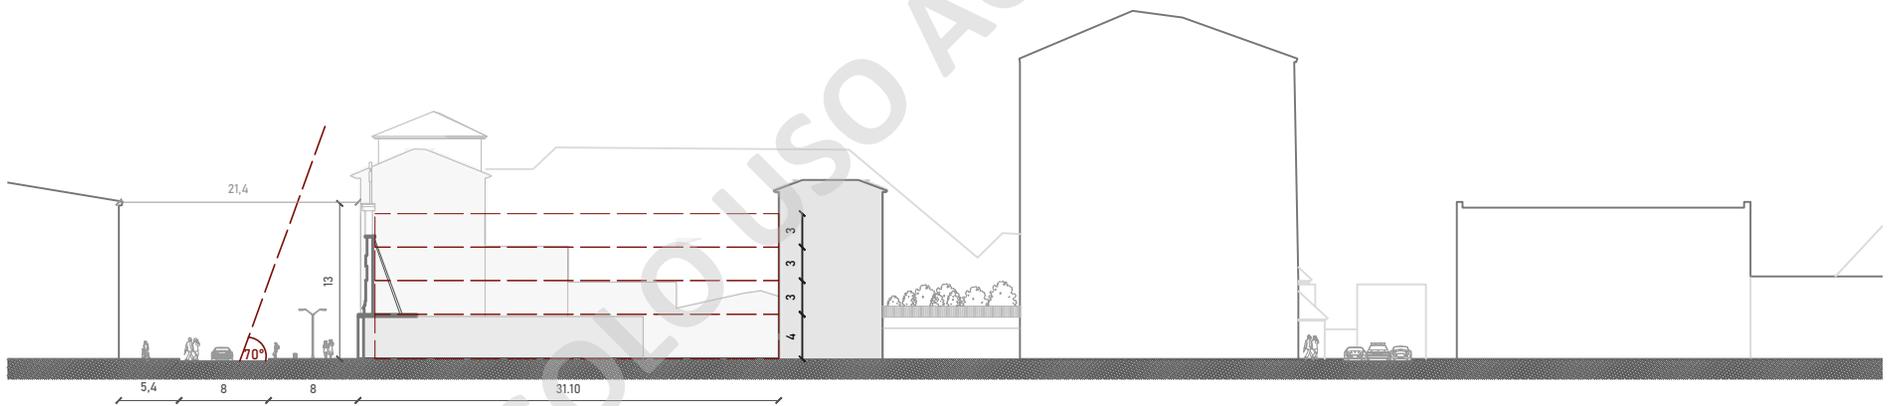
CORTE 2

Esta vista muestra la proyección del interior cortado por la Avenida Libertador Bernardo O'higgins. Se basa en lo que queda de la preexistencia, su fachada y algunos pilares y muros que la sostienen. Además se muestra los 13 metros máximos de altura permitida y las medidas de la calle y ancho del Palacio Aldunate.

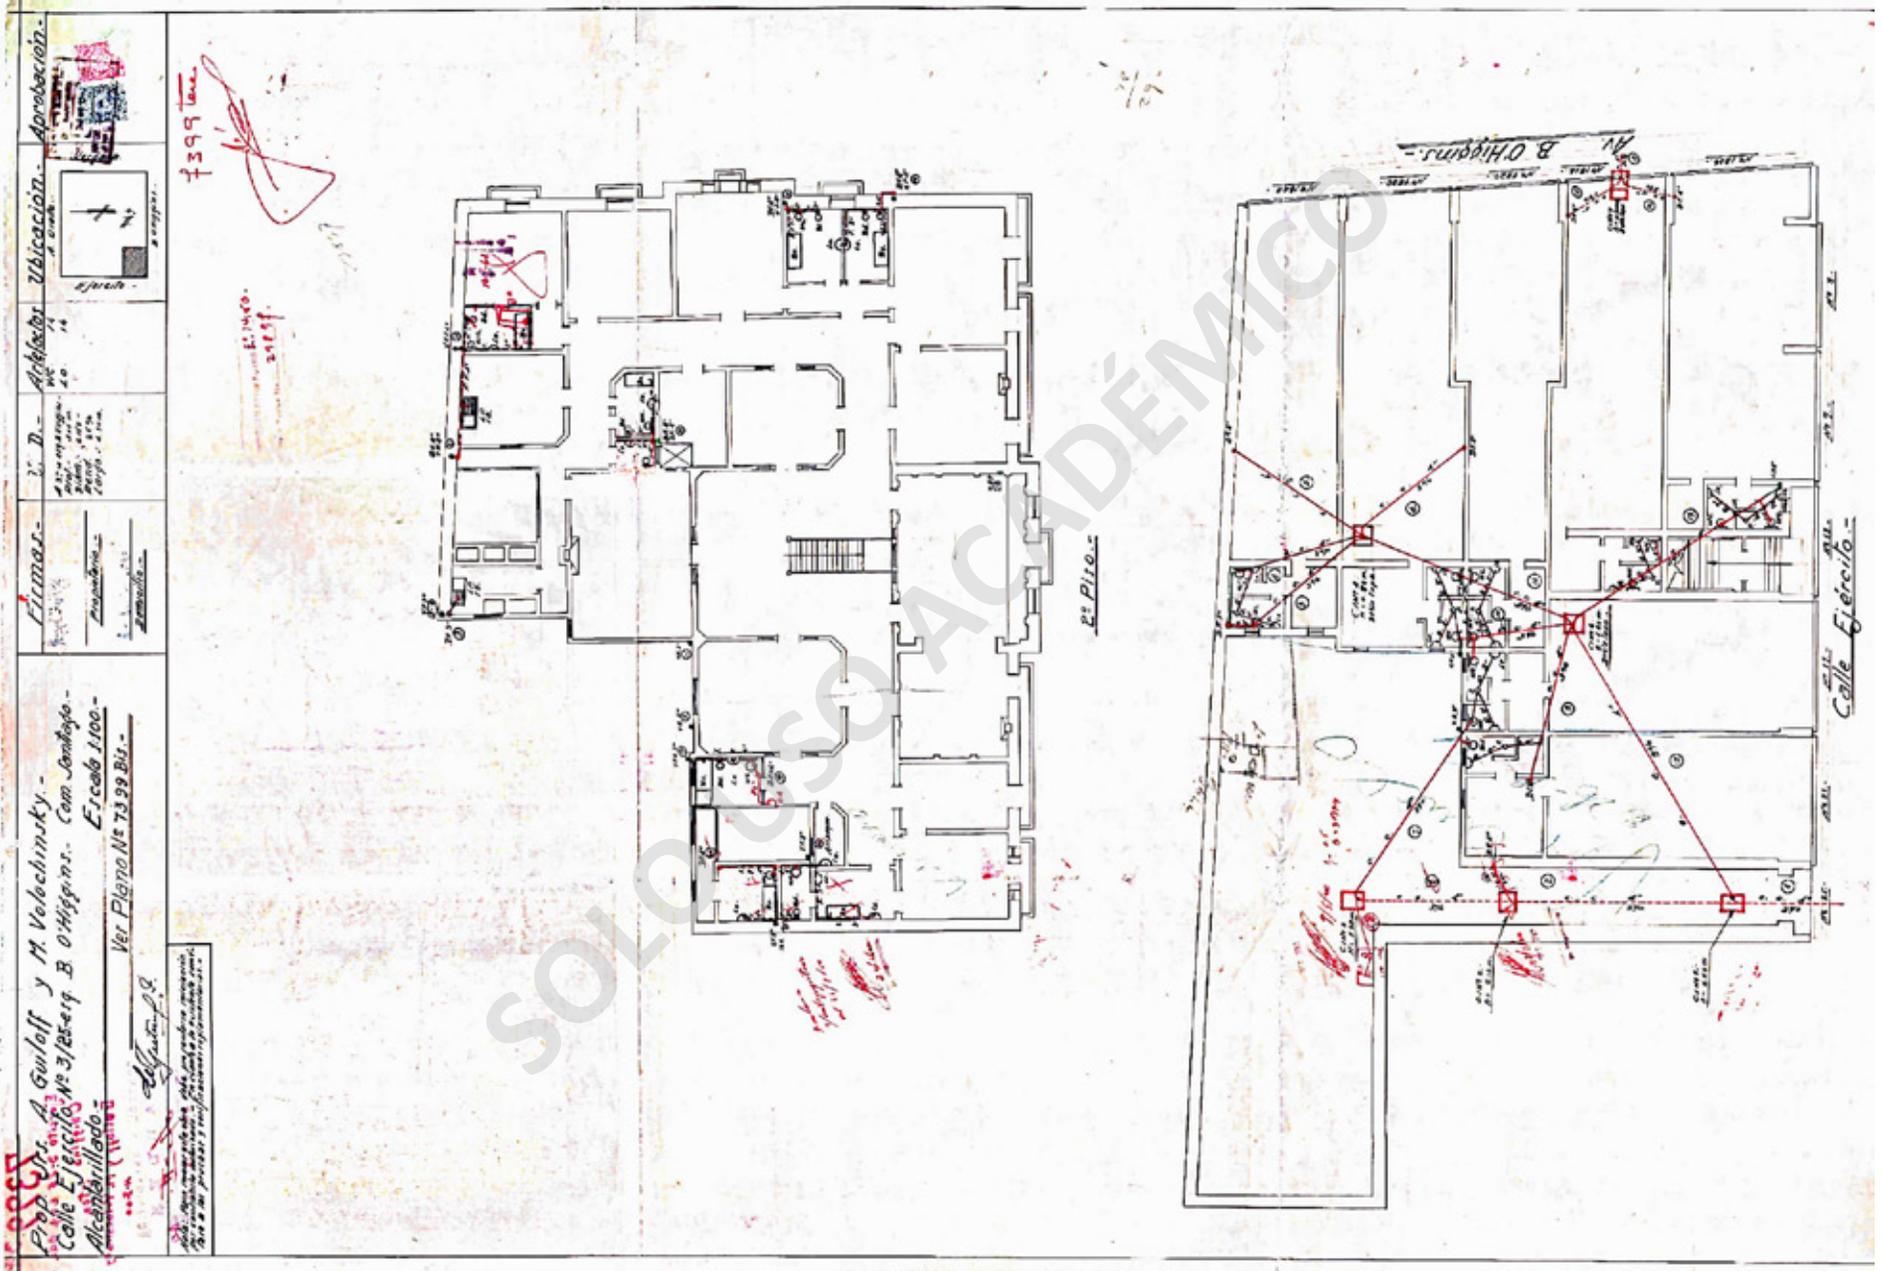
(FIGURA 37) PLANO ALCANTARILLADO DEL AÑO 1977. RECUPERADO DE AGUAS ANDINAS.

Los planos entregados por Aguas del Valle y el Certificado de Informes Previos rescatan la información para ser aplicados en la propuesta. En el plano de 1977 se puede observar los cambios que vivió el Palacio. Desde sus principios comenzó siendo una vivienda colonial que fue demolida para construir el edificio para la familia Aldunate. Después de distintos problemas la familia decide vender la propiedad dando comienzo a los nuevos cambios. El primer nivel fue modificado dañando su tabiquería, fachada y ornamentos del interior tanto como el exterior. Cada propietario le dio un distinto uso, siendo utilizado como bodega hasta terminar en abandono. Luego de convertirse en un Inmueble de Conservación Histórica en el 2011, en el año 2013 ocurrió un incendio que consumió casi por completo alterando irreparablemente su interior. Sin embargo, su fachada quedó con algunos deterioros estructurales y ornamentales destruyendo por completo su cúpula y mansardas características del Palacio. Su fachada de estilo ecléctico neoclásico francés con construcciones de albañilería se encuentra en una calle importante para la época donde además, destaca en la esquina semicircular su cúpula innexistente actualmente.

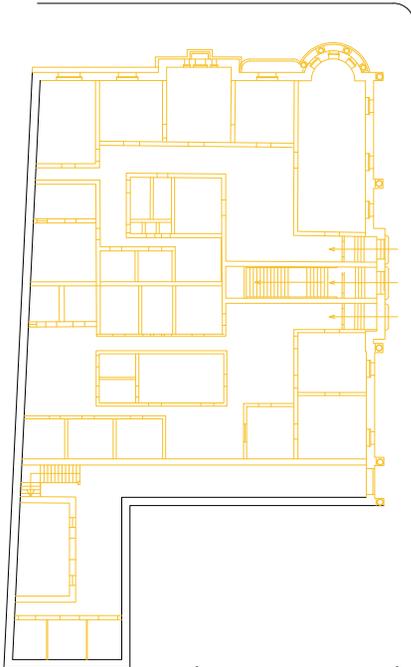
(FIGURA 40) PLANTA PRIMER NIVEL DEMOLICIÓN 1919. ELABORACIÓN PROPIA EN BASE A REGISTRO DE AGUAS ANDINAS

Como se mencionó anteriormente el primer piso fue demolido como se ve en la figura 40 - 41 para crear un nuevo diseño. Sin embargo, el segundo piso permaneció de la misma forma. Después en la figura 42 - 43 se representa todo lo destruido tras el incendio del 2013. Esto permite representar los daños interiores del Palacio y remarcar las transformaciones que ha sufrido el inmueble a través de los años, también se aprecia la estructura soportante de la preexistencia que permanece actualmente. En el dibujo 38 Y 39 representarán la volumetría y estructuras principales de la propuesta, donde se complementa con la fachada y la estructura que la sostiene. Finalmente, en la figura 44 se refleja la propuesta esquemática, donde se delimita el borde a intervenir de la mayoría de sus pisos exceptuando el nivel subterráneo.

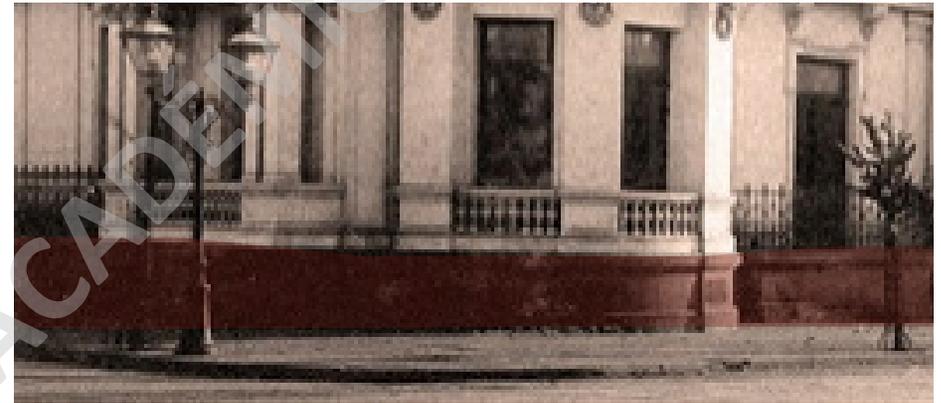
(FIGURA 45) FOTOGRAFÍA DE 1900. RECUPERADO DE [HTTPS://WWW.PLATAFORMAURBANA.CL/ARCHIVE/2013/11/14/UNA-TRAGEDIA-MAS-LAS-LLAMAS-DEVORARON-EL-PALACIO-ALDUNATE/](https://www.plataformaurbana.cl/archive/2013/11/14/UNA-TRAGEDIA-MAS-LAS-LLAMAS-DEVORARON-EL-PALACIO-ALDUNATE/)

Corresponde a la base de la fachada, la altura puede ser de un tercio a un octavo de la altura del primer nivel y se componen como franjas continuas, con texturas o lisas. Algunos tienen decoraciones para marcar el ritmo de los vanos que acentúan su base. En el caso del Palacio su zócalo contaba con una franja continua con relieve en la parte alta y baja (figura 45). Actualmente no se encuentra ya que su primer nivel fue completamente modificado (figura 46).
