MEMORIA DE TÍTULO

INTERVENCIÓN EN UNA PREEXISTENCIA

PALACIO ALDUNATE | RESIDENCIA ESTUDIANTIL | BARRIO REPÚBLICA

DICIEMBRE, 2022

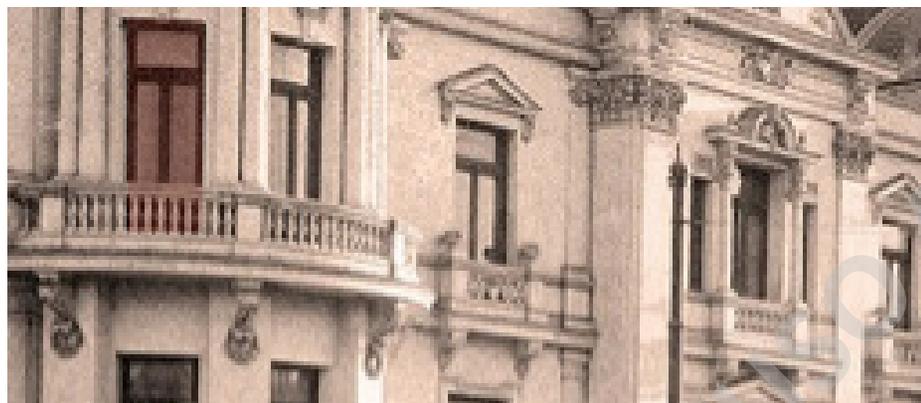
(FIGURA 47) FOTOGRAFÍA DE 1900. RECUPERADO DE [HTTPS://WWW.PLATAFORMAURBANA.CL/ARCHIVE/2013/11/14/UNA-TRAGEDIA-MAS-LAS-LLAMAS-DEVORARON-EL-PALACIO-ALDUNATE/](https://www.plataformaurbana.cl/archive/2013/11/14/una-tragedia-mas-las-llamas-devoraron-el-palacio-aldunate/)

Al compararlos entre las figuras 47 y 48, estos elementos se encuentran bastante dañados, sin embargo, todavía se puede apreciar la continuidad, orden, forma y ornamentos que se encuentran en su vanos, marcan un ritmo que se repite entre pilares

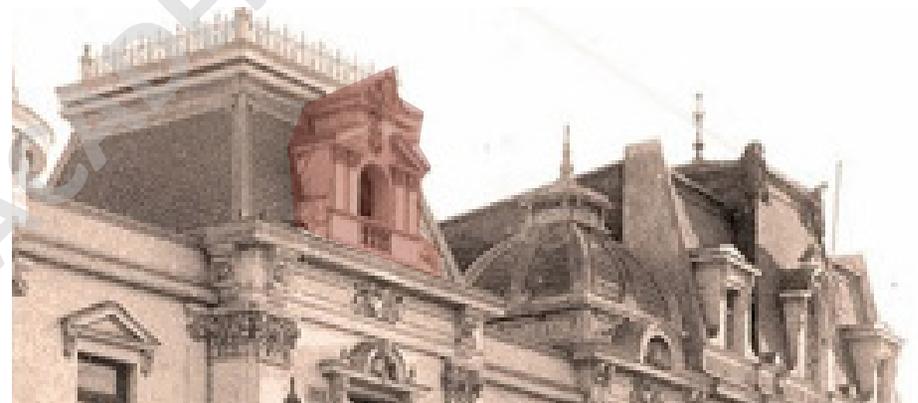
(FIGURA 49) FOTOGRAFÍA DE 1900. RECUPERADO DE [HTTPS://WWW.PLATAFORMAURBANA.CL/ARCHIVE/2013/11/14/UNA-TRAGEDIA-MAS-LAS-LLAMAS-DEVORARON-EL-PALACIO-ALDUNATE/](https://www.plataformaurbana.cl/archive/2013/11/14/una-tragedia-mas-las-llamas-devoraron-el-palacio-aldunate/)

El Palacio contempla coronamientos rectangulares y circulares como se ve en la imagen 49, sin embargo, varios de estos elementos fueron destruidos o dañados.

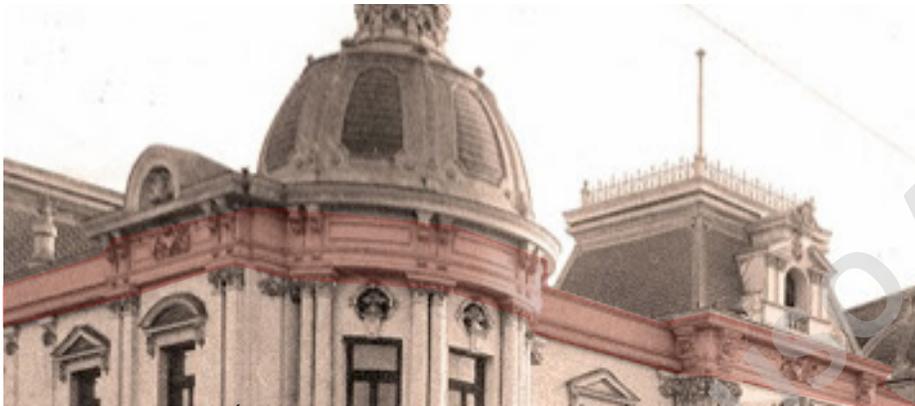
(FIGURA 51) FOTOGRAFÍA DE 1900. RECUPERADO DE [HTTPS://WWW.PLATAFORMAURBANA.CL/ARCHIVE/2013/11/14/UNA-TRAGEDIA-MAS-LAS-LLAMAS-DEVORARON-EL-PALACIO-ALDUNATE/](https://www.plataformaurbana.cl/archive/2013/11/14/una-tragedia-mas-las-llamas-devoraron-el-palacio-aldunate/)

Es el remate superior que finalizan la fachada, esto permite ocultar elementos de la techumbre desde el nivel de suelo. Su composición es horizontal y la altura desde un tercio a un quinto de altura del primer nivel, algunos son similares a la altura de sus zócalos. Existen dos conjuntos para definirlos. Las primeras serían de cinta lineal continuas y homogéneas con poca decoración y la segunda marcan el ritmo de las ventanas con diferentes diseños.

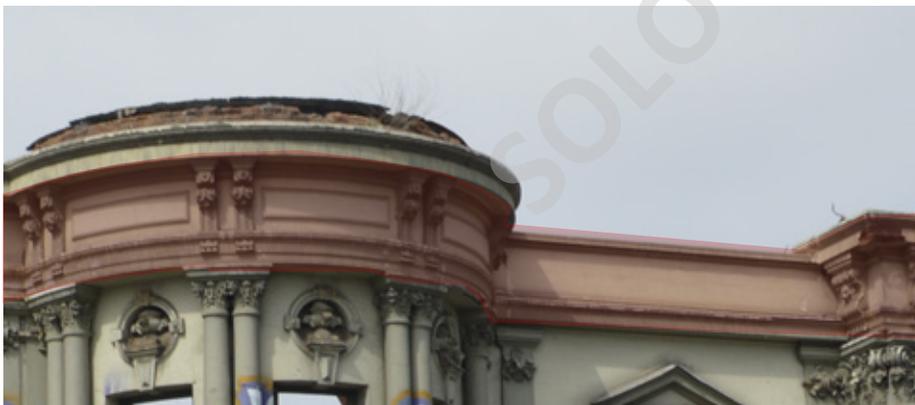
(FIGURA 52) ELABORACIÓN PROPIA

Actualmente, parte de la cornisa se mantiene aún que existe daño visual de este elemento. Se distingue un ritmo en las ventanas con distintos diseños.

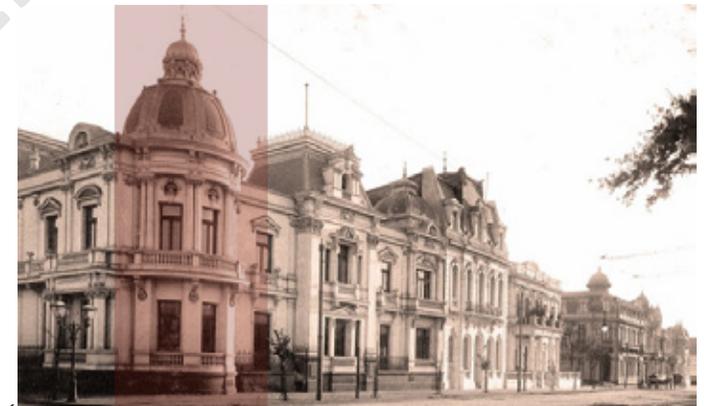
(FIGURA 53) FOTOGRAFÍA DE 1900. RECUPERADO DE [HTTPS://WWW.PLATAFORMAURBANA.CL/ARCHIVE/2013/11/14/UNA-TRAGEDIA-MAS-LAS-LLAMAS-DEVORARON-EL-PALACIO-ALDUNATE/](https://www.plataformaurbana.cl/archive/2013/11/14/una-tragedia-mas-las-llamas-devoraron-el-palacio-aldunate/)

Gran parte del remate semicircular se ha ido perdiendo, las imágenes 53 y 54 remarcan la gran diferencia que existe entre ellas y nos permite

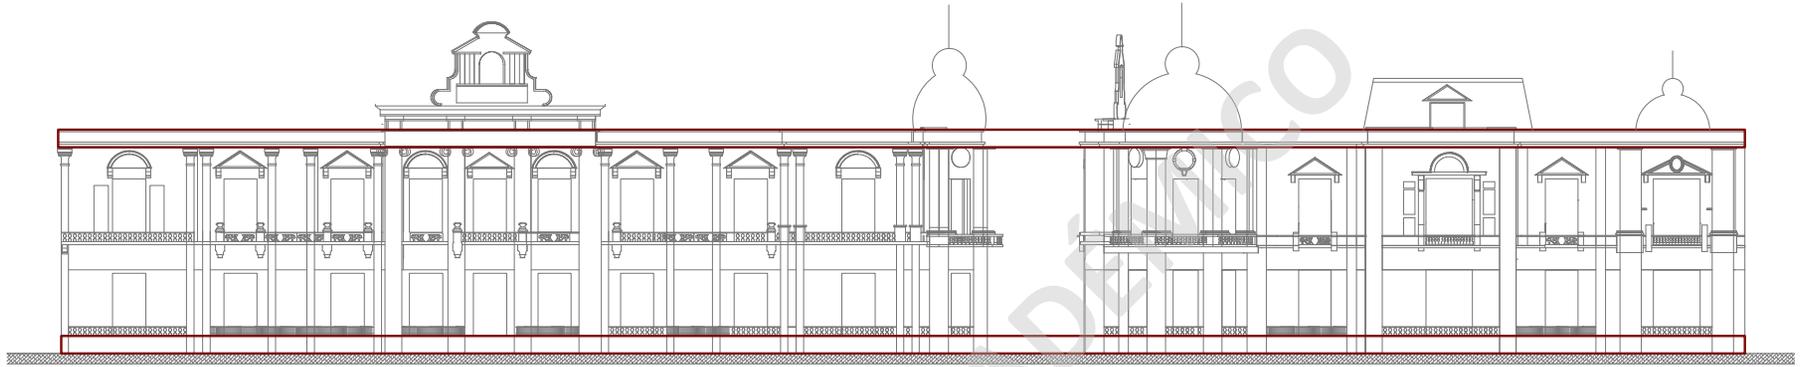
CORNISA-ZÓCALO

Los elementos se componen por relaciones que participan en la fachada para así comprender su estructura. Se analizarán las relaciones zócalo-cornisa; ordenamiento de los vanos; composición simétrica de la fachada; composición asimétrica de la fachada.

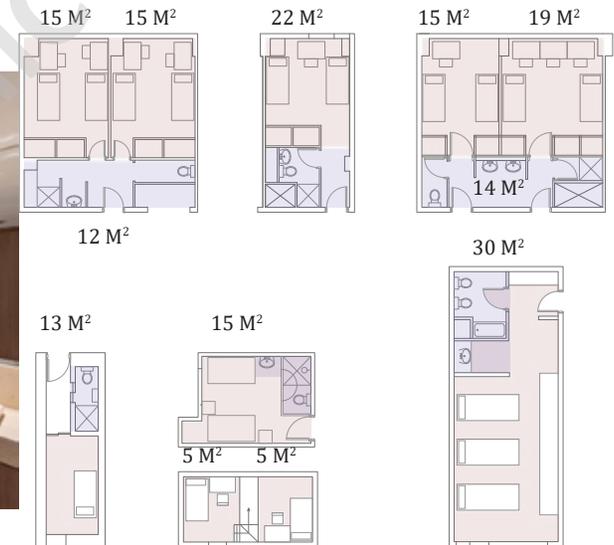
(FIGURA 66) ELABORACIÓN PROPIA

Dentro de las distintas tipologías se estudiaron los módulos que optimizan su espacio. Estos dependen del sector emplazado y la oferta que requiera. Las habitaciones de una, dos y tres camas varían de tamaño y de organización de sus espacios como se puede ver en la figura 66. Sin embargo, las habitaciones permiten tener mayor estudiantes por menor m^2 .

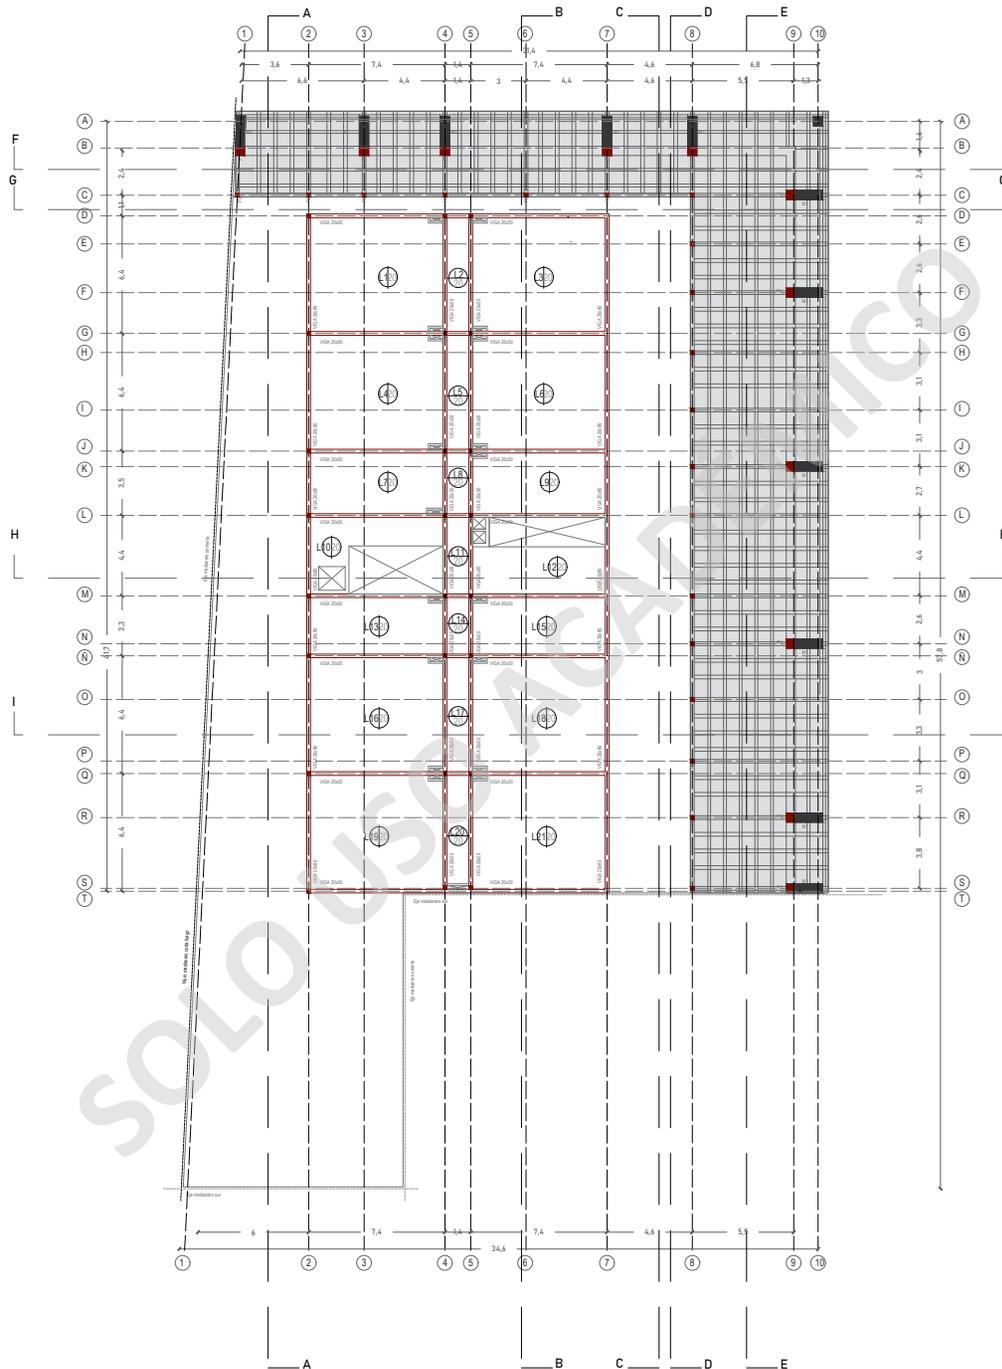
PLANO ESTRUCTURAL DESDE EL PRIMER AL QUINTO NIVEL. PLATAFORMA ESTRUCTURAL DE LOSA NERVADA Y RESIDENCIA CON LOSA DE HORMIGÓN ARMADO

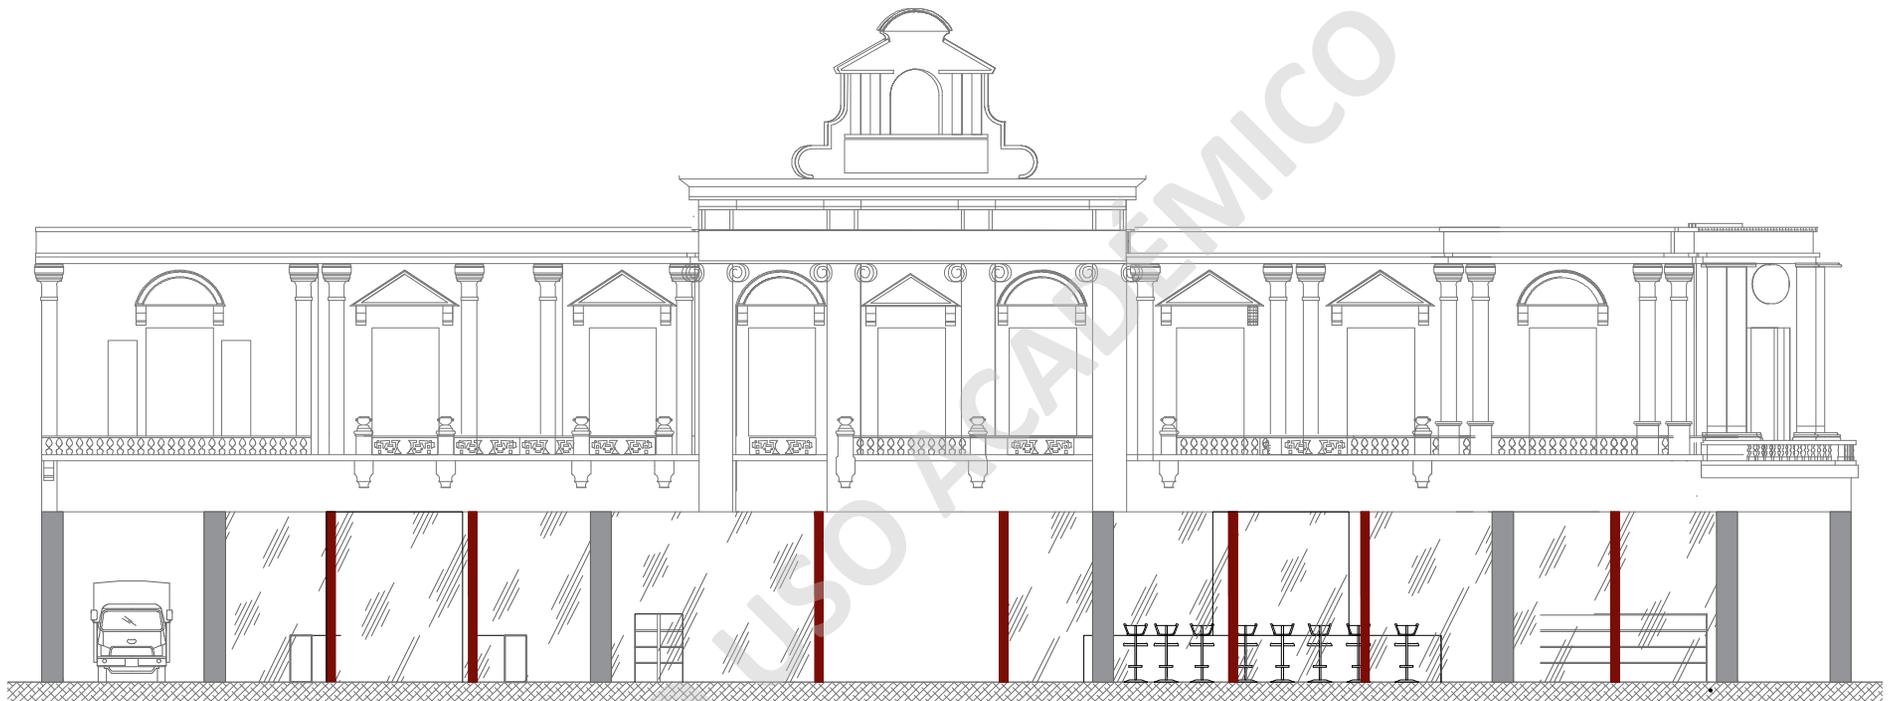
ELEVACIÓN FACHADA CARA HACIA EJERCITO

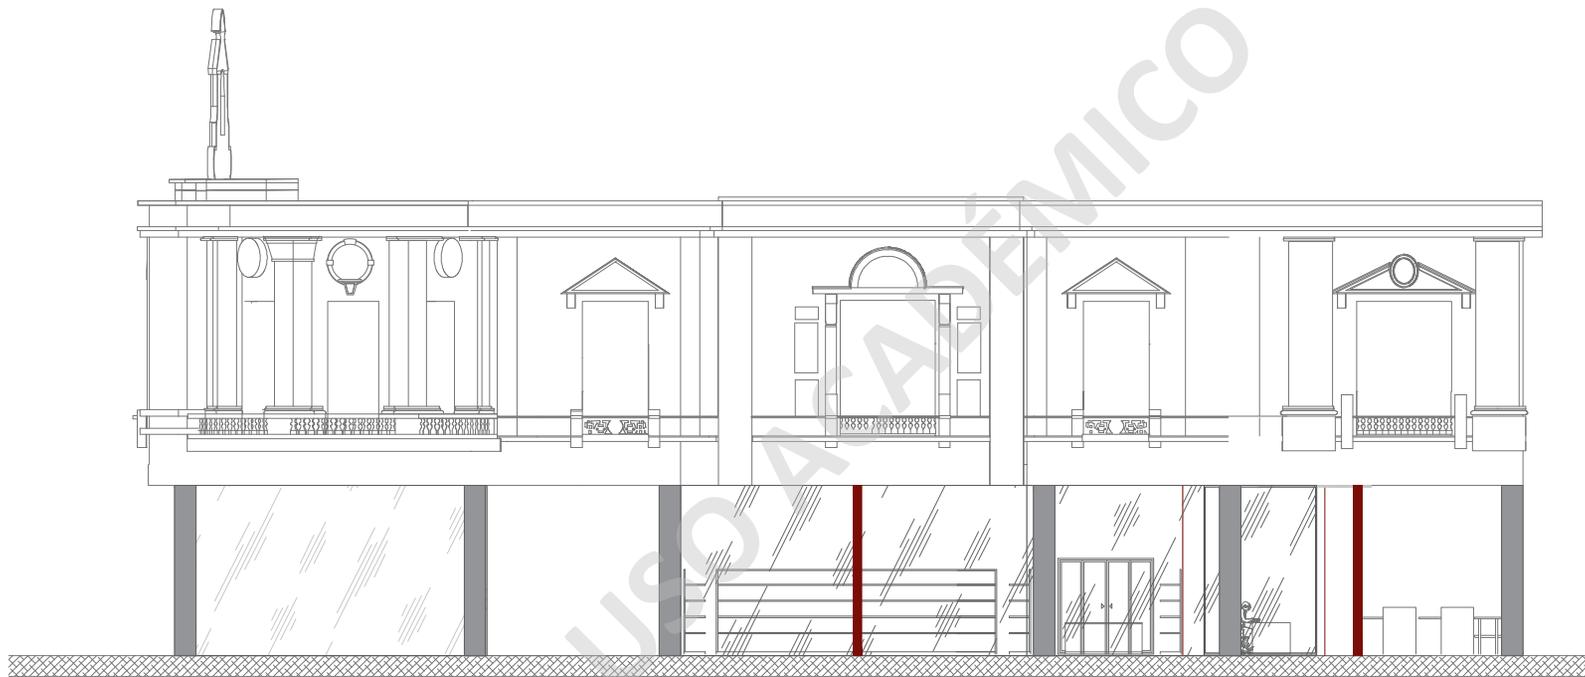
ELEVACIÓN FACHADA CARA HACIA LA ALAMEDA
