**Determinar los primeros síntomas de la fatiga de radier del sector Taller Mecánico Diablo Regimiento.**

Proyecto de Título para optar al Título de Constructor Civil

Santiago, Chile

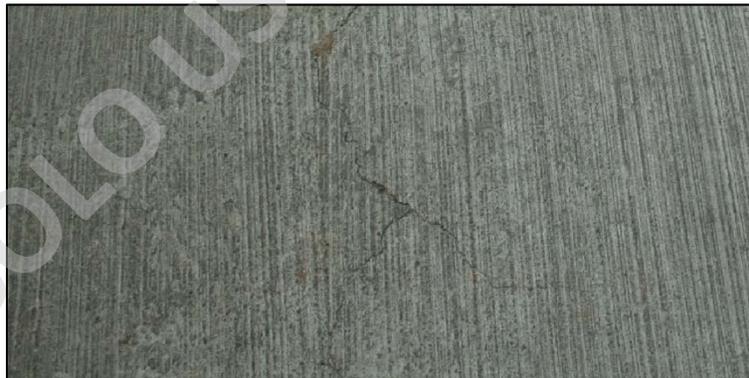
*Fotografía 2 Desarrollo de pequeñas grietas, imágenes de la Vista a la Sala eléctrica  
Fuente: BMX-235, áreas Ingeniería de empresa Bormax.*

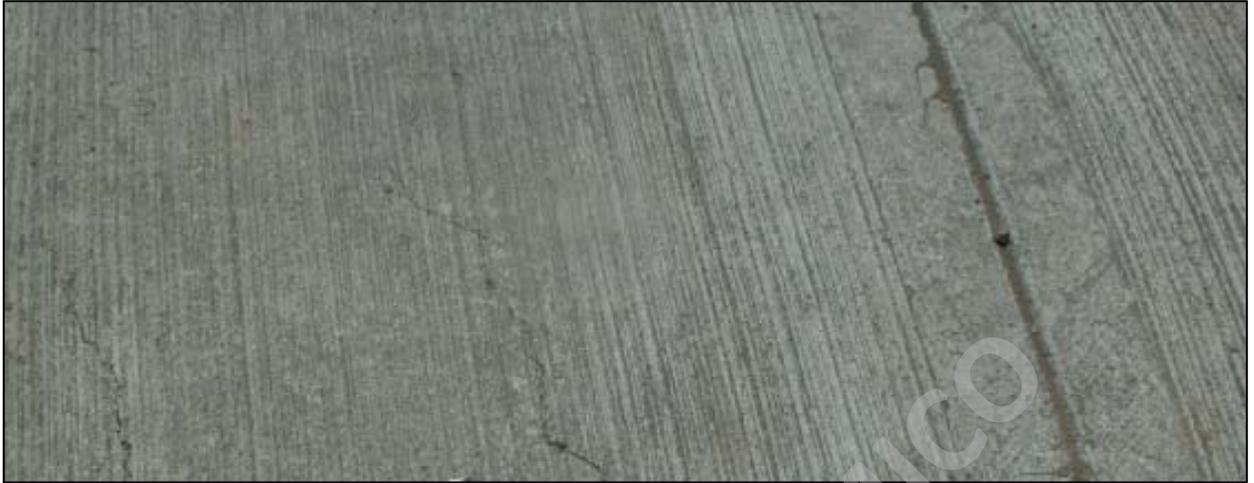
*Fotografía 3 Desarrollo de pequeñas grietas, imágenes de la Vista a la Sala eléctrica.  
Fuente: BMX-235, áreas Ingeniería de empresa Bormax*

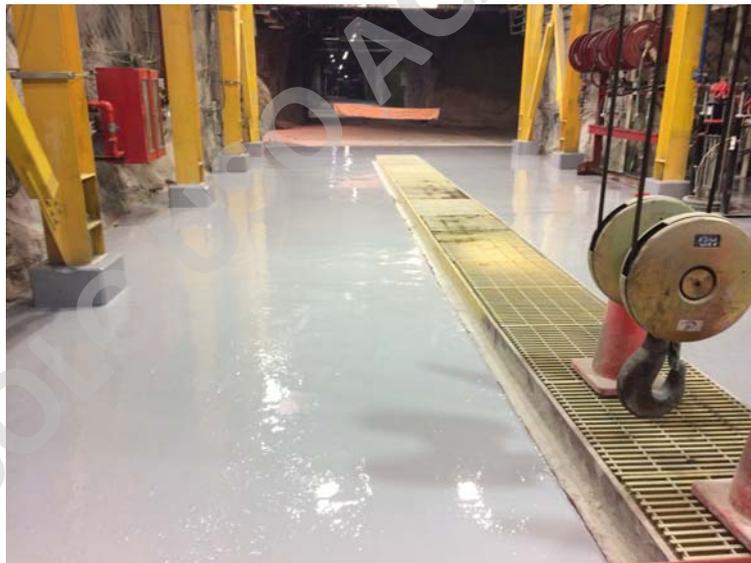
*Fotografía 4 Mantenimiento de pisos según especificaciones, imágenes de la Vista a la Sala eléctrica. Fuente: BMX-235, áreas Ingeniería de empresa Bormax*

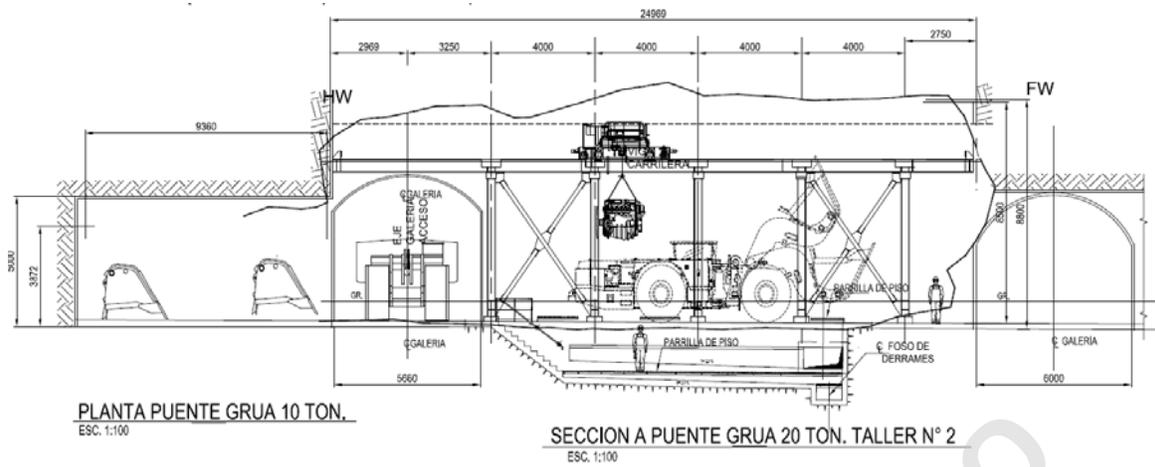
*Ilustración 3 Detalle de corte de Taller, Fuente: Planos del proyecto “Ingeniería de detalle proyecto Diablo Regimientos Fase V”*

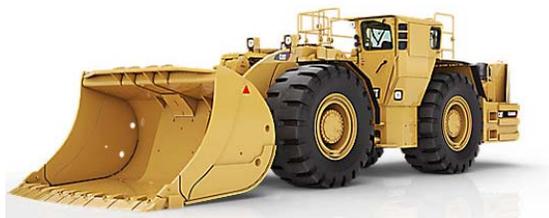
*Ilustración 5 Equipo cargador para minería subterránea de tipo LHD, m: marca CAT modelo R3000H Fuente: Documento C10561389 Especificación Técnica Cat maquinaria.*

En circulación en el taller, uno de estos equipos llega a pesar 80,4 toneladas peso bruto y podemos recordar que hormigón en estudio, es el que recibirá esta carga gravitatoria que en desarrollo. Si se analiza más profundamente podemos obtener la problemática de cual es el impacto que tendrán estas áreas de fisuradas, ¿cuál es el impacto que tendrán las fuerzas directas en estas grietas?, quizás la problemática es que no se está visualizando este agrietamiento como una anomalía, también se puede interpretar que el general de los profesionales ha

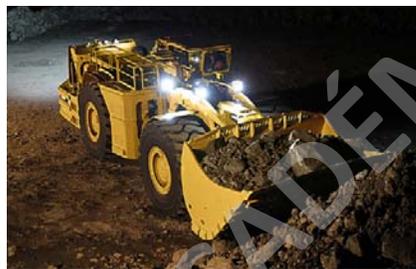
*Ilustración 6 Demostración de funcionamiento de modelo: marca CAT modelo R3000H, Fuente: Documento C10561389 Especificación Técnica Cat maquinaria.*

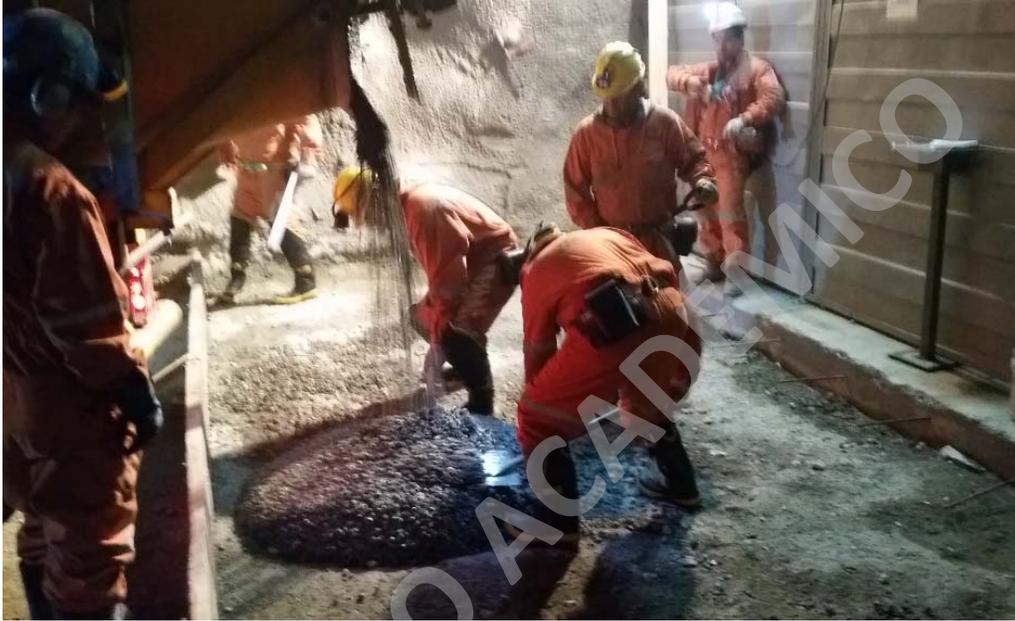
*Fotografía 5 Imagen de vaciado del Hormigón en faena. Fuente: BMX-235 Área de Ingeniería Bormax.*

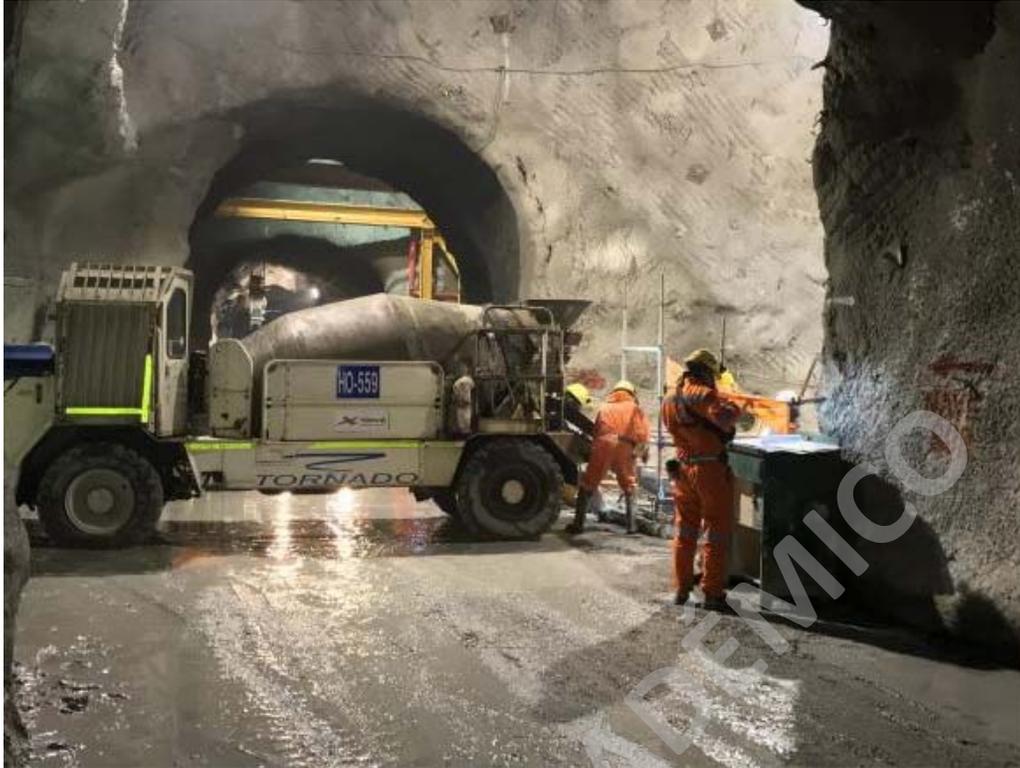
*Fotografía 6 Proceso de descarga del hormigón en la faena  
Fuente: BMX-235 Área de Ingeniería Bormax.*

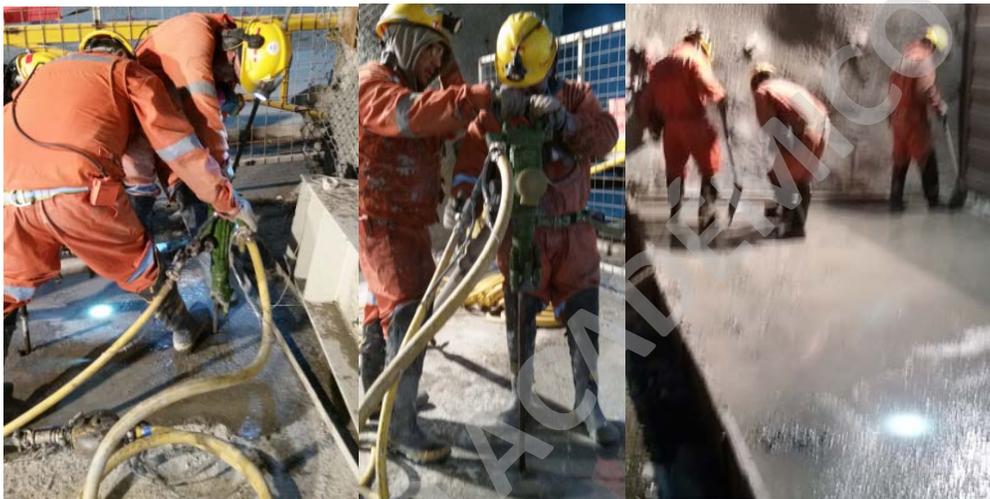
*Ilustración 13 Labores de hormigonado en el sector taller mecánico, Diablo Regimiento,  
Fuente: BMX-235 Área de Ingeniería Bormax.*

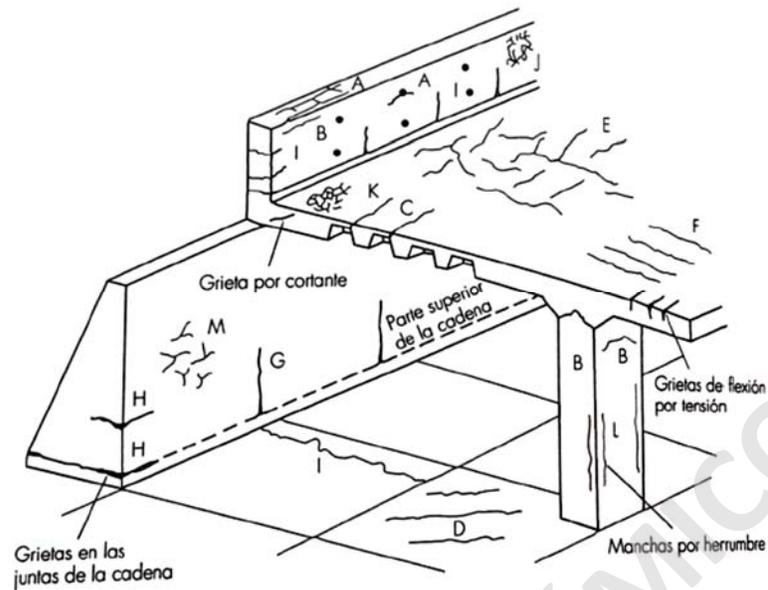
*Ilustración 14 Tipos de grietas sin carga. Fuente: Tecnología del concreto Adam Neville Publicación 2013.*

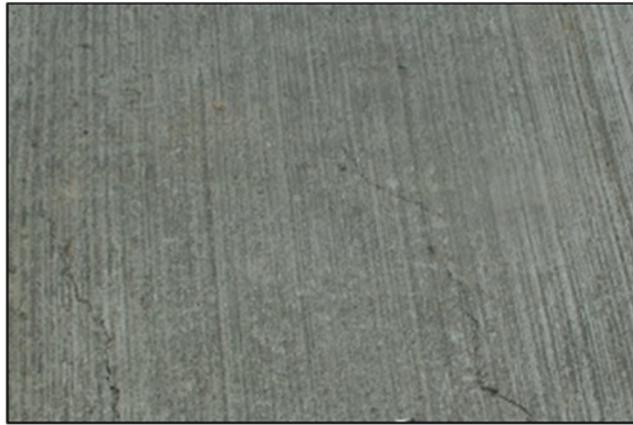
El hormigón una vez terminado el alisado y terminación superficial y por las condiciones ambientales, especialmente por el viento se genera una pérdida de agua que supera al que se genera por la exudación del hormigón que equivale a  $1,0 \text{ kg} / \text{m}^2 / \text{hora}$ , se generan grietas finas en forma perpendicular a la dirección del viento.

*Fotografía 9 Grietas por retracción plásticas generadas por viento.  
Fuente: BMX-235 Área de Ingeniería Bormax.*

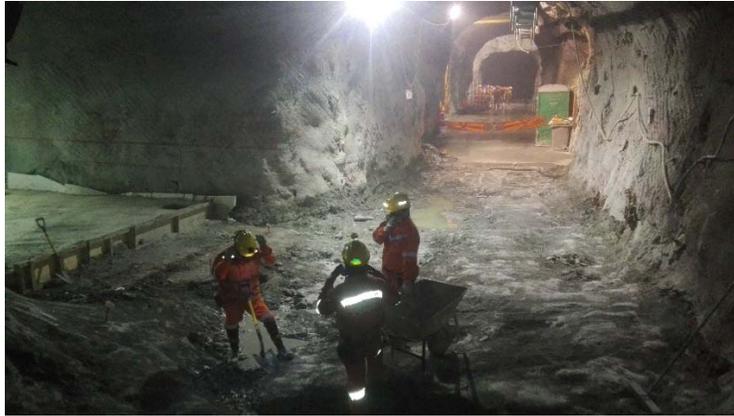
La inducción de las juntas se debe hacer a profundidad de  $1/3$  del espesor del pavimento, en las condiciones de irregularidad que tuvo el pavimento fue difícil tener una profundidad similar en todos los sectores.

*Fotografía 10 Vista de las diferencias de espesor pavimento.  
Fuente: BMX-235 Área de Ingeniería Bormax.*

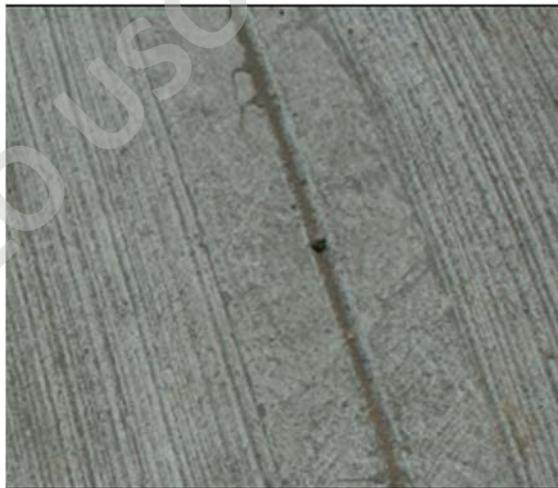
Por efecto del esfuerzo que involucra el paso del disco de corte en el hormigón con baja resistencia mecánica, generalmente se presentan grietas en el perímetro del corte, las que deben ser reparadas para que el daño no se ensanche y profundice.

*Fotografía 11 Grieta en borde de la junta de dilatación.  
Fuente: BMX-235 Área de Ingeniería Bormax.*

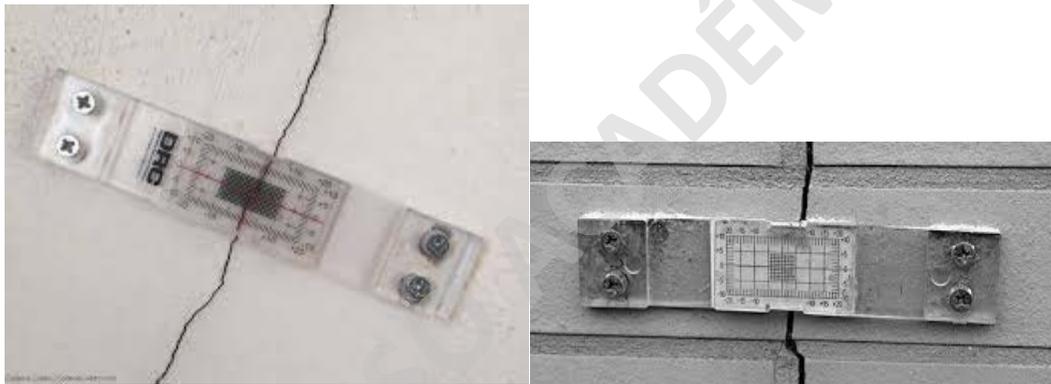
La actividad que tienen las grietas, se puede medir empleando soluciones simples, como la colocación de placas delgadas de yeso en forma transversal a la grieta, que en caso de presentar movimientos se agrietará o empleando equipos de medición más sofisticados.

*Fotografía 12 Equipos para medir actividad de fisuras.  
Fuente: BMX-235 Área de control de Calidad, Bormax.*

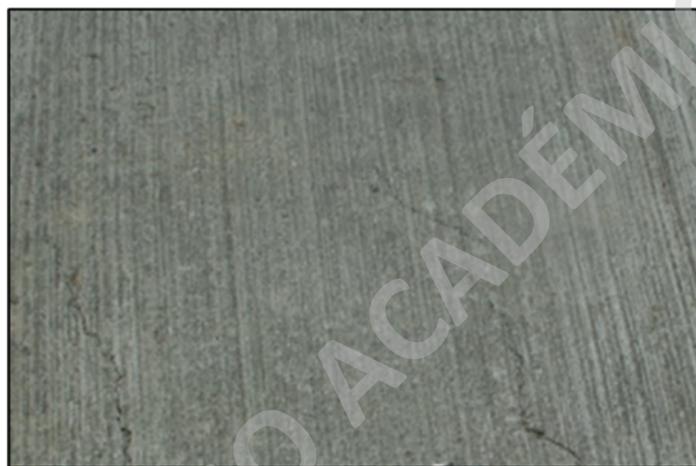
*Fotografía 13 Grieta antes de puesta en servicio.  
Fuente: BMX-235 Área de Ingeniería Bormax.*

Como se ha mencionado las grietas en cualquier pavimento son influyentes en la durabilidad del elemento estructural, por cuanto el paso de los equipos en mantenimiento, las irán dañando en forma progresiva en el tiempo, para lo cual se debe abordar un trabajo de reparación adecuado para cada caso en particular.

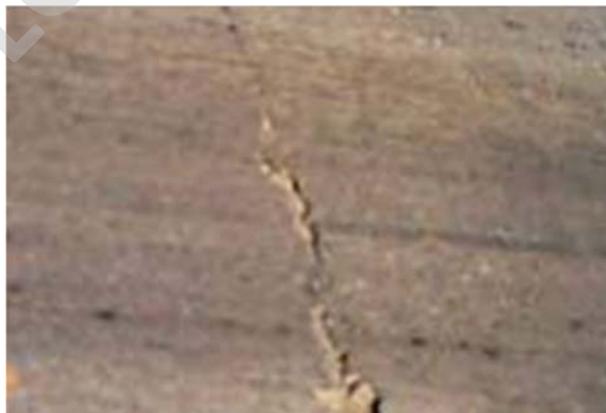
*Fotografía 14 Grieta dañada por desgaste.  
Fuente: BMX-235 Área de Ingeniería Bormax.*

Como se observa con el esfuerzo de abrasión producto del paso de vehículos, los bordes de las grietas se van degradando en forma paulatina, hasta llegar a daños superiores, hasta llegar a un punto de no permitir un paso fluido de los equipos que requieren mantención, por lo que se necesita hacer un tratamiento de ellas en función de la actividad que tiene y su ubicación.
