**COSTOS ASOCIADOS AL REFUERZO ESTRUCTURAL DE PILARES DE  
HORMIGÓN ARMADO EN ETAPA DE OBRA GRUESA: CASO DE LA OBRA  
CENTRO MÉDICO INDEPENDENCIA.**

Proyecto de Título para optar al Título de Constructor Civil

Estudiante:  
Daniel Alejandro Jofré Santana

Fecha:  
Mayo 2020  
Santiago, Chile

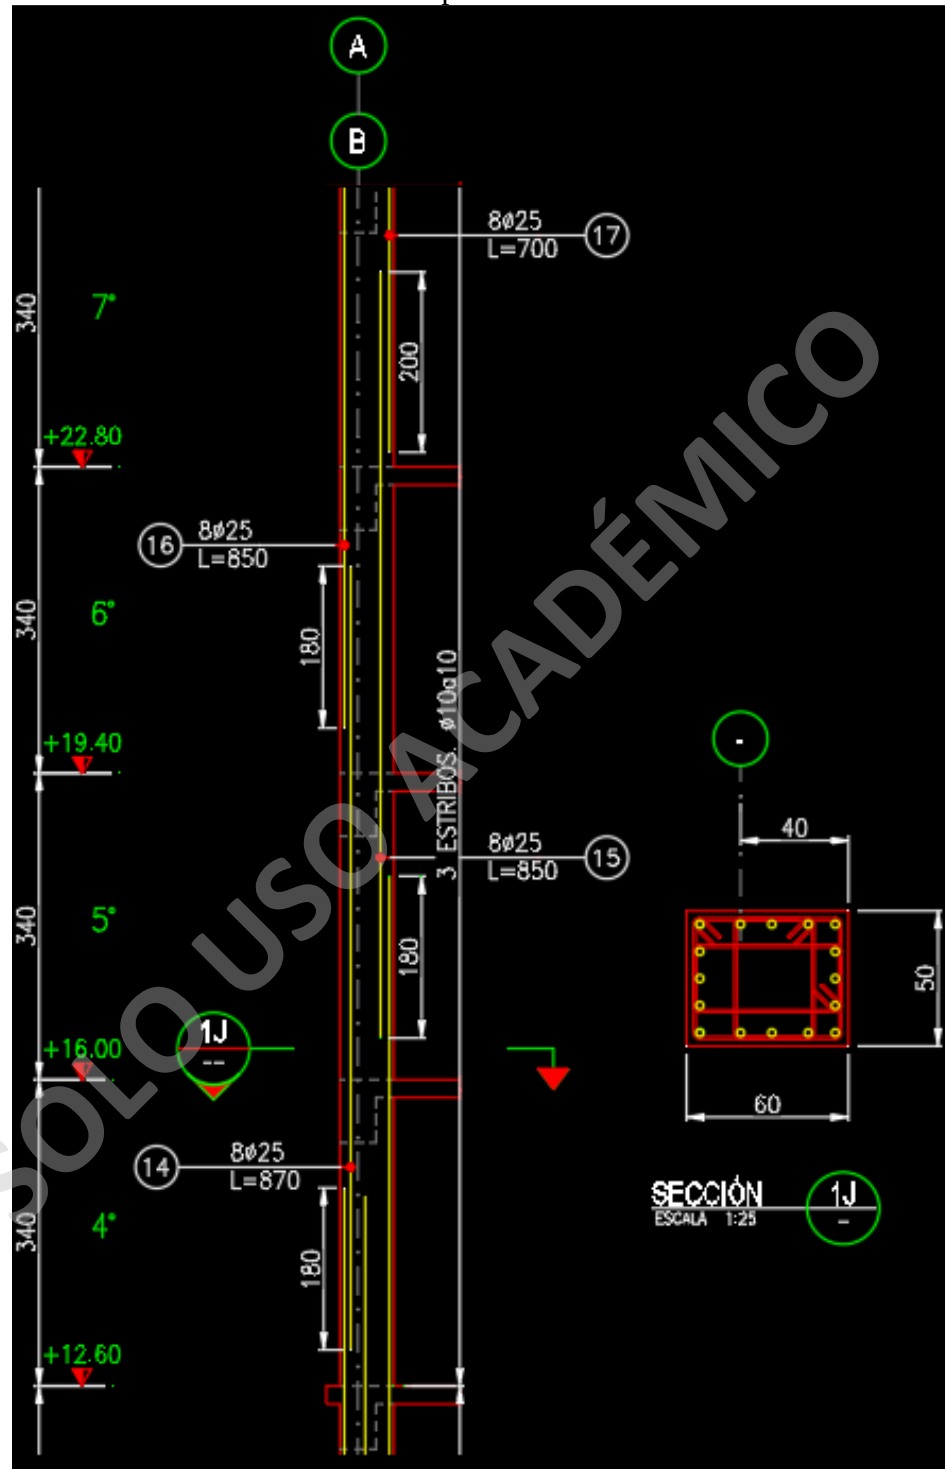
**Imagen N° 5:** Elevación pilares P1 y sección 1J– Proyecto Centro Médico Independencia.

El día anterior al incidente se habían terminado de construir las armaduras de los pilares afectados. Estas armaduras alcanzaban alrededor de 9 metros de altura por sobre el nivel de la losa del 5° piso, y se encontraban amarradas a ésta por medio de 3 vientos, los cuales consistían en barras de acero de 25 milímetros de diámetro. Las siguientes imágenes del proyecto de ingeniería muestran la cuantía de acero de estos pilares. Se puede apreciar que sus barras cabezales son 16 barras de acero de 25 milímetros.

entregados a la ITO el día 03 de Diciembre de 2019, y en la investigación presentada el profesional de obra determinó que los vientos que sujetaban estos pilares fueron golpeados por la torre de distribución de hormigón que se aprecia en la imagen n°8. Los vientos de ambos pilares, colocados hacia el interior del edificio, se juntaban en la parte central de la losa, y por esta razón fueron golpeados de tal manera que ambas estructuras tambalearon simultáneamente hasta alcanzar la deformación plástica y volcarse hacia el exterior. Se comprobó en terreno que estos vientos estaban cada uno amarrado a una barra de 12 milímetros de diámetro inyectada en la losa, mediante amarra simple hecha con alambre negro #18. Ninguno de los cabezales se cortó producto de la deformación, y los pilares fueron inmediatamente izados con la grúa torre, con el fin de conservar la mayor longitud posible de cabezales y así poder hacer un nuevo empalme hacia los niveles superiores. Se retiraron las armaduras pre armadas que habían sido empalmadas en el nivel del 5° piso, quedando solo aquellas que venían del nivel inferior, es decir, aproximadamente hasta 2 metros y medio por sobre el nivel de la losa del 5° piso (ver imagen n°5).

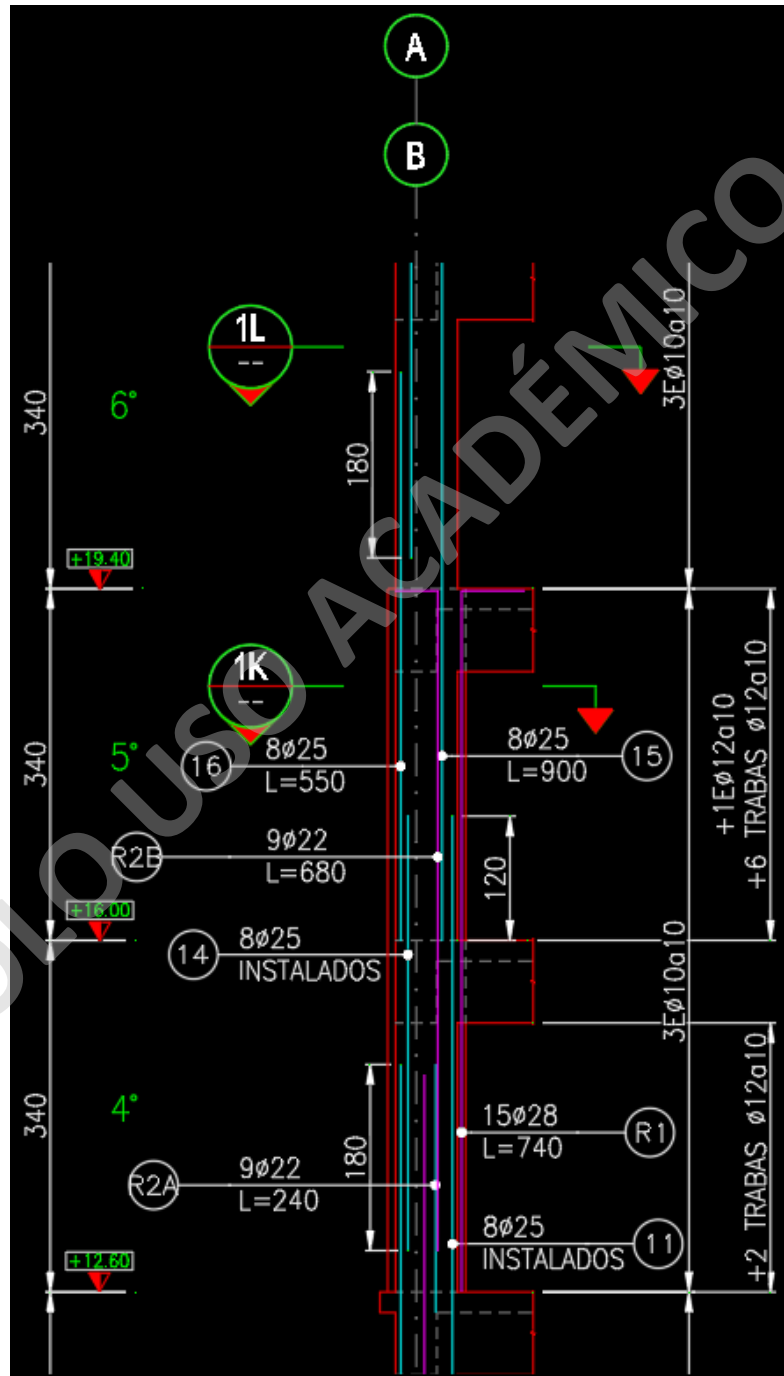
**Imagen N° 19:** Ficha de reparación, elevación pilares P1RM – Proyecto Centro Médico Independencia.

entre las armaduras del cielo del 4° piso y por dentro de las trabas instaladas en ese piso. En las siguientes imágenes de las fichas de reparación podemos ver las armaduras que se proyectaron para los pisos 5° y 6°.

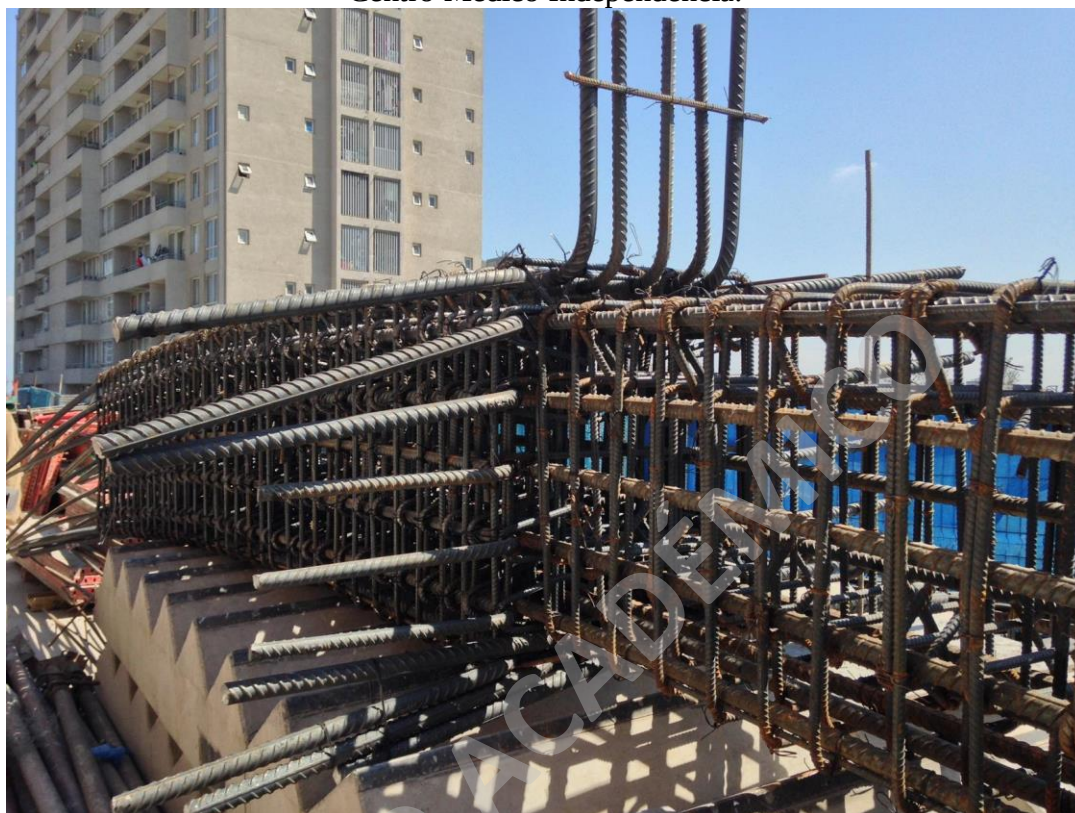
**Imagen N° 22:** Estructura pre armada para pilar en ejes B/2, pisos 4° al 6°, – Proyecto Centro Médico Independencia.

En la imagen n°21 podemos ver los cabezales en 22 y 28 milímetros que van a complementar las armaduras ya instaladas por el perímetro de cada pilar en el 4° piso, los cuales serán bajados entre las armaduras de la losa y las vigas del cielo de ese piso, mientras que en la imagen n°22 se aprecian tanto las armaduras para el 5° piso (de mayor sección) como para el 6° piso (de menor sección, igual a la sección originalmente proyectada para estos pilares). La faena siguiente corresponde al montaje de ambas estructuras pre armadas.

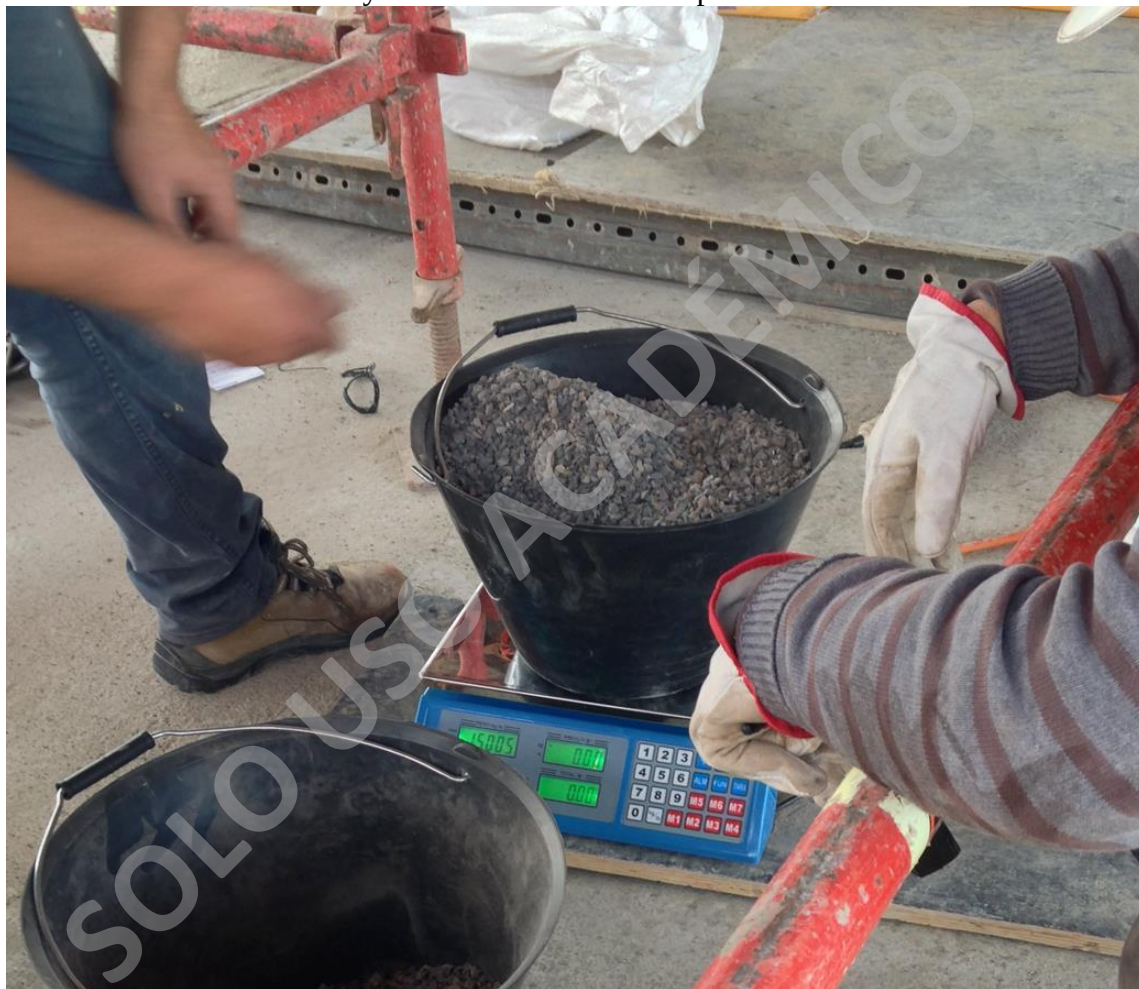
**Imagen N° 32:** Control de dosificación de gravilla para el pilar en ejes B/2, 5° piso – Proyecto Centro Médico Independencia.

Para el 5° piso, el ingeniero calculista especificó hormigonar el pilar con el mismo grout utilizado en el 4° piso, pero en este caso con un 30% de gravilla. A pesar de que el fabricante indica usar gravilla saturada superficialmente seca, se constató en terreno que el instalador aplicó la siguiente dosificación, utilizando gravilla seca no saturada: 50 kilogramos de grout en polvo (2 sacos) + 15 kilogramos de gravilla seca (30%) + 14 litros de agua (28%).

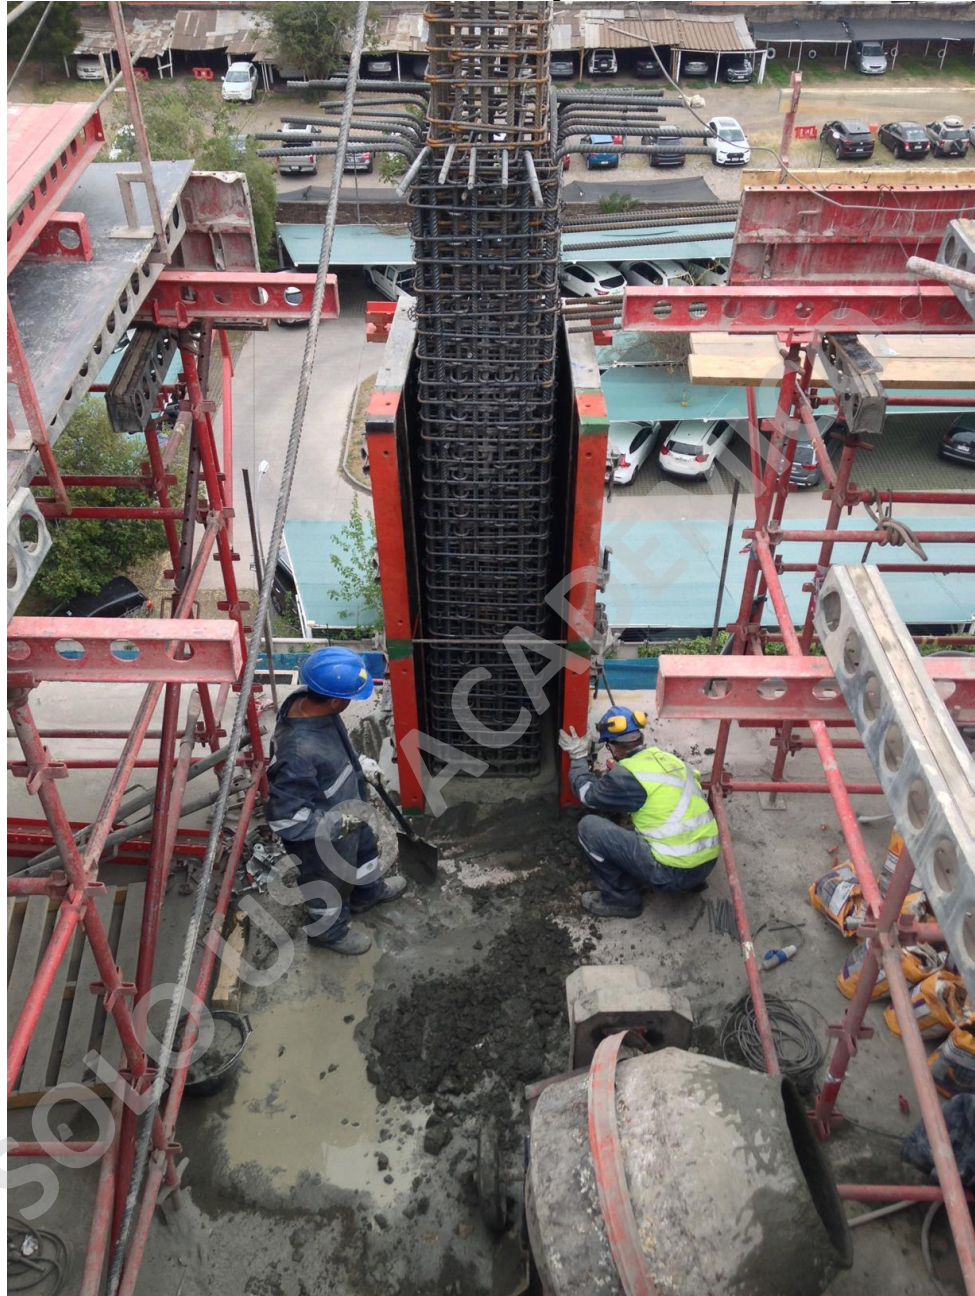
**Imagen N° 34:** Pilar llenado hasta el nivel de losa del 5° piso, ejes A/2 – Proyecto Centro Médico Independencia.

El hormigonado del pilar en el eje A se ejecutó el día 09 de Octubre, en ambos niveles, y siguió el mismo procedimiento aplicado para el pilar en el eje B. Una vez montado este pilar, se constató que presentaba una rotación y además un desplazamiento de sus armaduras centrales hacia el interior del edificio en el nivel del cielo del 5° piso, producto de la manipulación de la estructura en el proceso de montaje. Luego de llenar este pilar hasta el nivel de la losa del 5° piso, y una vez que se instalaron los moldajes del pilar para ese piso, se procedió a corregir los problemas señalados. El problema de la rotación se corrigió simplemente haciendo la torsión en sentido contrario con una barra de acero atravesada en la estructura, mientras que el problema del desplazamiento se corrigió instalando cuñas de madera entre las armaduras centrales y las perimetrales, con las cuales se logró desplazar un par de centímetros las armaduras centrales hacia el exterior del edificio y así retomar el plomo de la estructura, evitando que el pilar quedara fuera de trazo hacia el 6° piso.

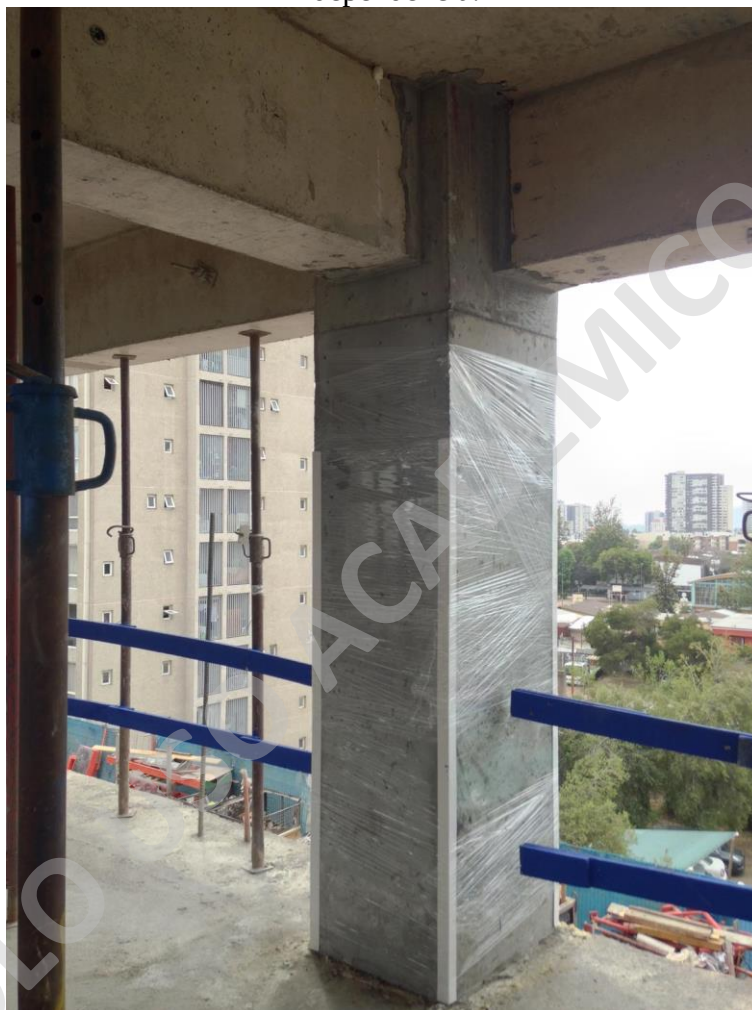
**Imagen N° 37:** Pilar en proceso de curado, ejes A/2, 4° piso – Proyecto Centro Médico Independencia.

Los moldajes en ambos pisos fueron retirados el día 15 de Octubre, completando 5 días instalados. Luego, ambos pilares fueron envueltos con un film plástico, tanto en el 4° como en el 5° piso, y se dejaron en proceso de curado por más de tres semanas.

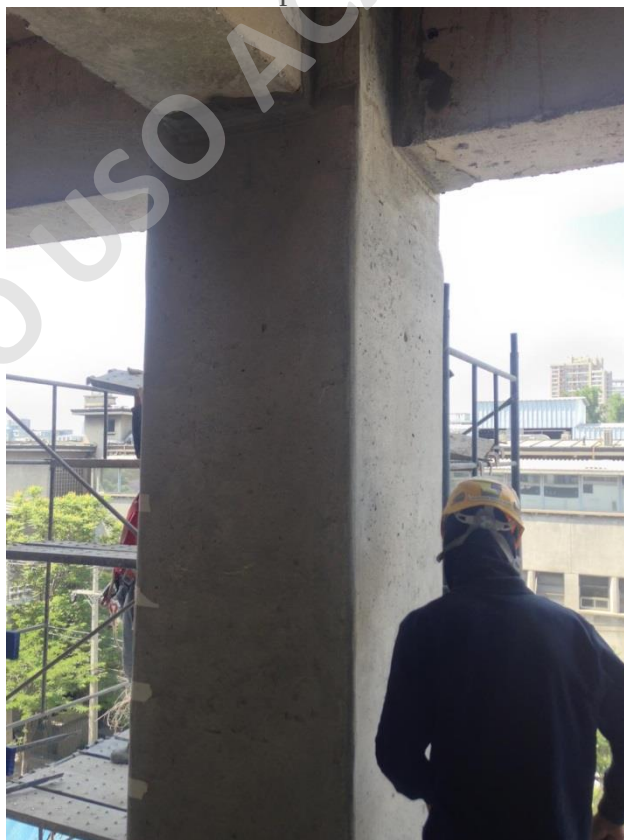
**Imagen N° 39:** Superficie pulida, pilar en ejes B/2, 4° piso – Proyecto Centro Médico Independencia.

Finalmente, y por indicación del ingeniero calculista, ambos pilares fueron reforzados con fibra de carbono en el 4° piso, según lo especificado en las fichas de reparación. El procedimiento se inició con el pulido de los pilares con pulidora manual, con el fin de eliminar la lechada superficial y optimizar la superficie de adherencia. Luego se colocaron las bandas tejidas de fibra de carbono de 20 centímetros de ancho espaciadas 5 centímetros, para luego aplicar una capa de resina epóxica sobre todas las superficies para su fijación a la estructura. Es importante señalar que se instaló una capa de fibra de carbono de 0,33 milímetros de espesor, en reemplazo de dos capas de 0,165 milímetros de espesor, lo cual es aceptado por el fabricante en la ficha técnica del producto.

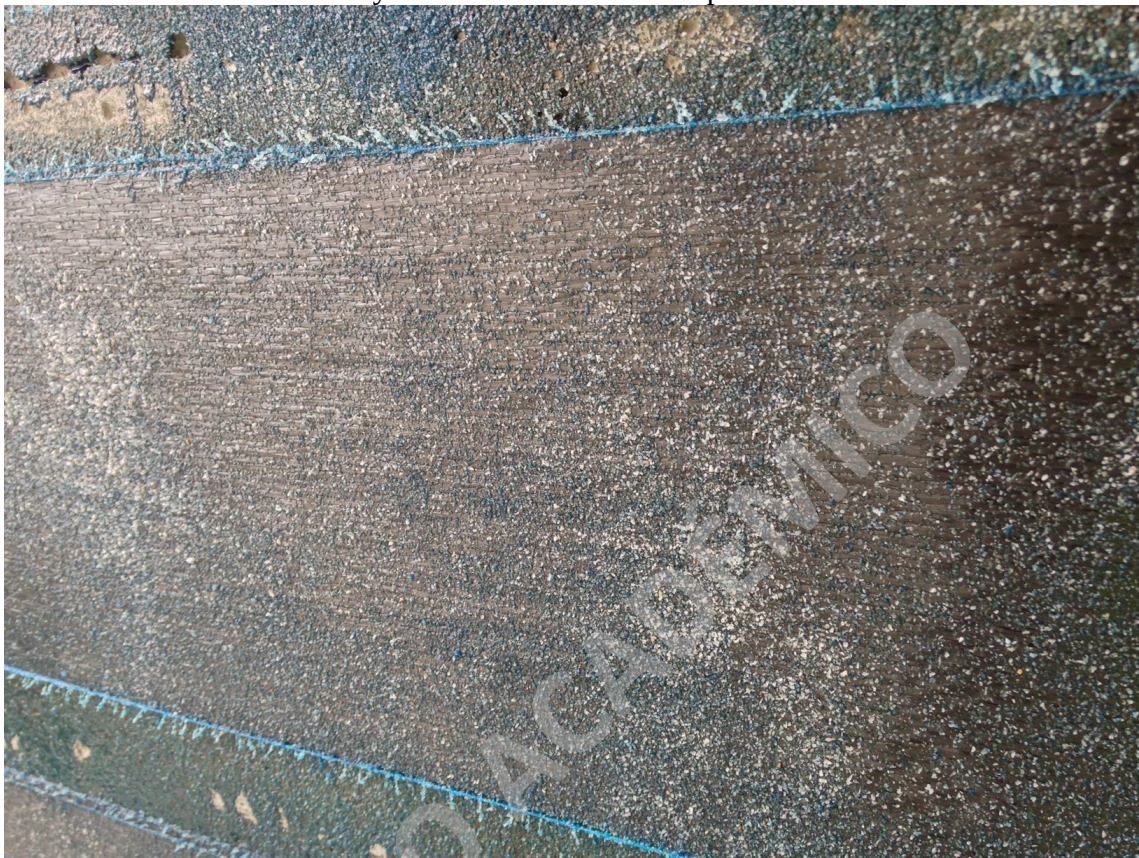
**Imagen N° 41:** Detalle de la fibra de carbono tejida, instalada en pilar ejes A/2, 4° piso  
– Proyecto Centro Médico Independencia.

La instalación de la fibra de carbono se indicó solo para los pilares en el 4° piso. Luego de este procedimiento, la reparación de los pilares y el refuerzo de la edificación están completos.

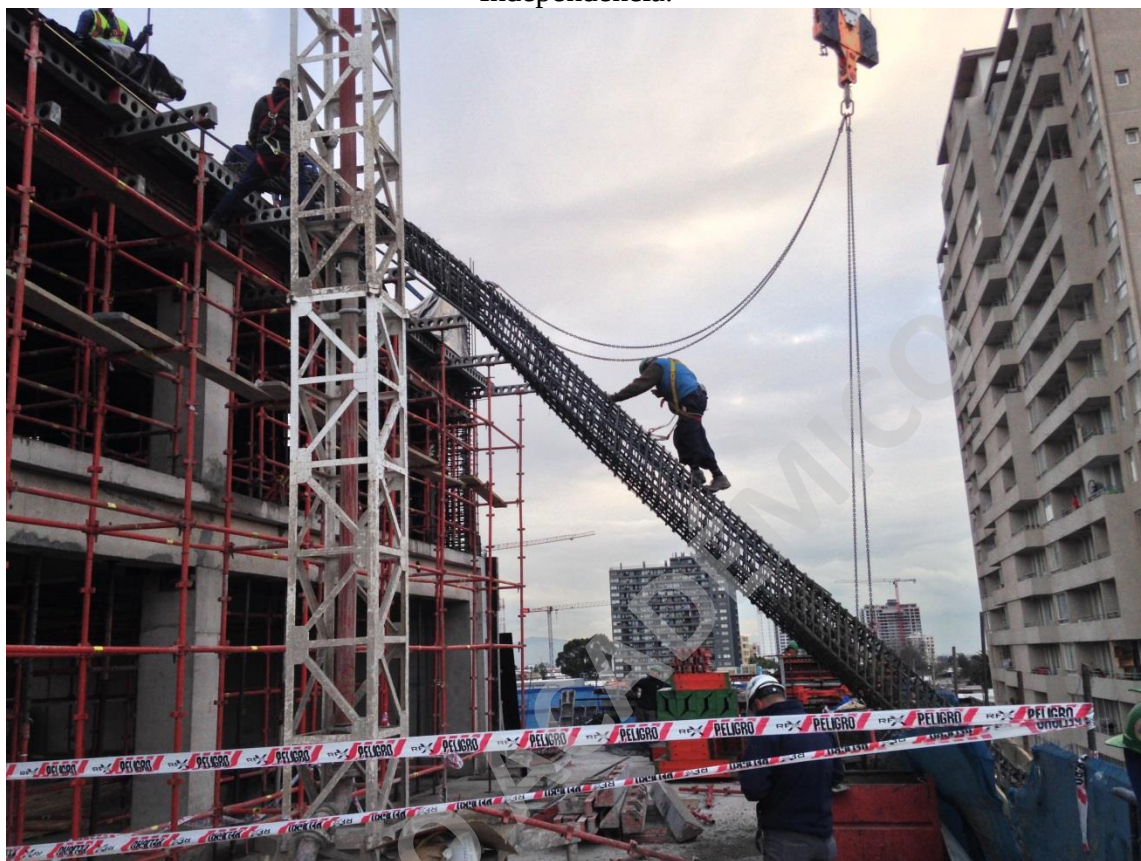
**Imagen N° 49:** Demarcación de zona de peligro – Proyecto Centro Médico Independencia.

Si las condiciones de la obra lo permiten, se deben cerrar las zonas que se encuentran por el exterior de la edificación en altura y bajo los pilares que están en esta condición de arriostramiento, debido a que estas zonas se encuentran expuestas al alcance de estas estructuras ante su eventual volcamiento o al desprendimiento y caída de material desde los niveles superiores producto de cualquier tipo de incidente relacionado. Para esto se deben delimitar las áreas con cinta y señales de peligro que cumplan con las normas chilenas 1410 y 1411, a una altura mínima de 90 cm desde el nivel de piso, de manera de advertir el riesgo y evitar el tránsito de las personas a través de ellas.
