**“MUELLE VERGARA:
HISTORIA, DISEÑO Y ESTUDIO
PARA LA RECONSTRUCCIÓN.
V REGIÓN DE VALPARAISO – VIÑA DEL MAR”**

Proyecto de Título para optar al Título de Constructor Civil

Estudiante:
Mauricio Bruno Silva Díaz

Octubre 2017
Santiago, Chile

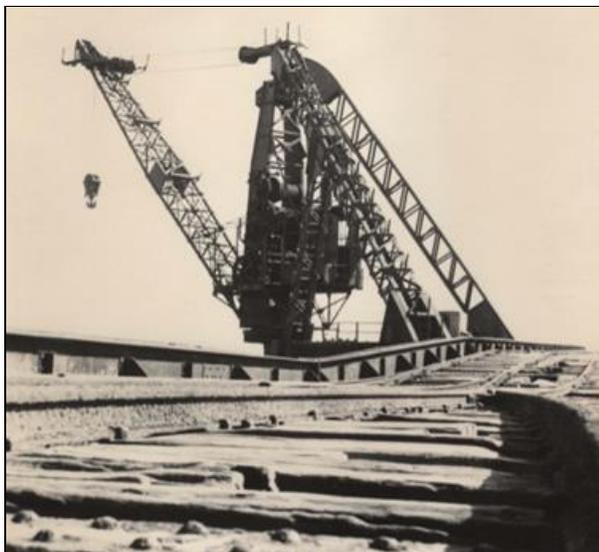
(Fotografía 9) Se observa la pendiente que tenía el muelle para el mejor deslizamiento de los carros de trenes de carga. En la actualidad se aprecia totalmente nivelado. Fuente: Informe etapa 1 GHD, diciembre 2012

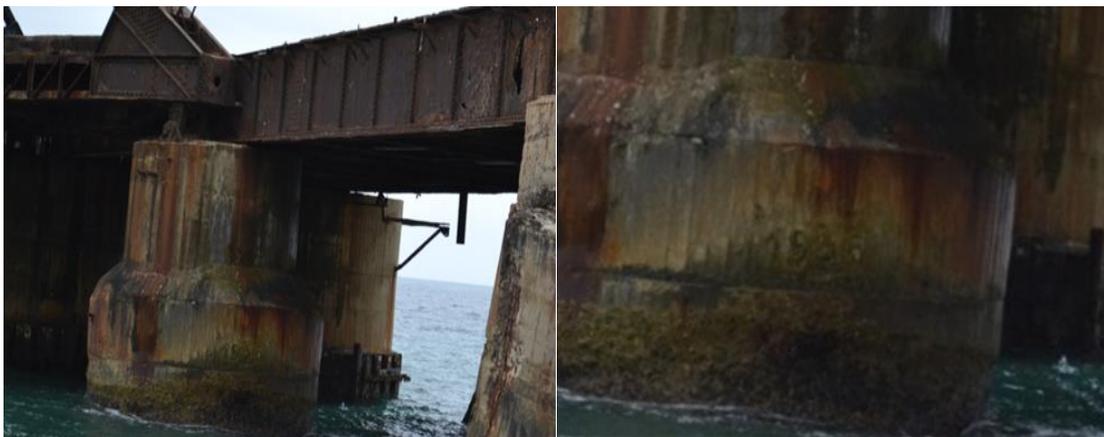
(Fotografía 11) Tercera pila contada desde la orilla posee una leyenda de construcción del año 1935. Fuente: Fotografía realizada por la empresa GHD el 12.11.11.

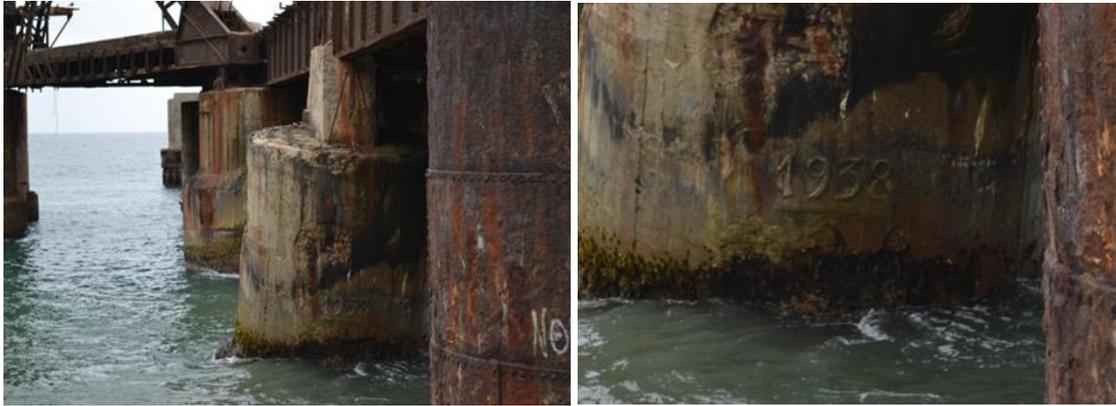
(Fotografía 12) Segunda pila contada desde la orilla posee una leyenda de construcción del año 1938. Fuente: Fotografía realizada por la empresa GHD 12.11.11

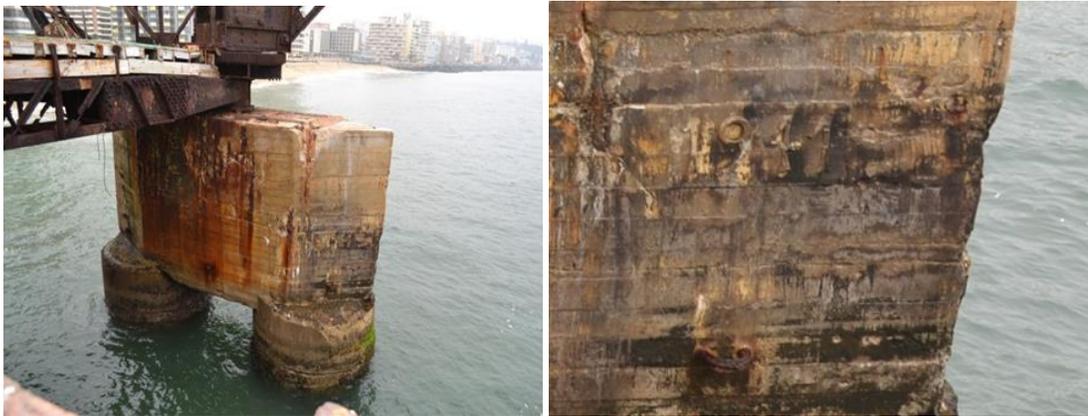
(Fotografía 13) Basamento de la grúa posee un grabado en el hormigón, data del año de construcción, año 1941. Fuente: Fotografía realizada por la empresa GHD 12.11.11.

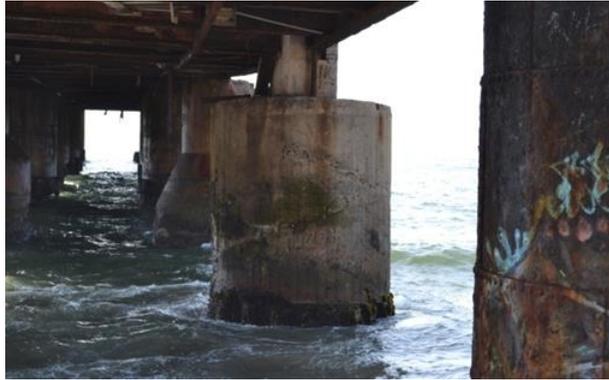
(Fotografía 14) En la actualidad, dos de las pilas presentan en su parte superior una pieza añadida de hormigón la cual se realiza para darle más altura y así nivelar el piso del Muelle. Fuente: Fotografía realizada por la empresa GHD 12.11.11.

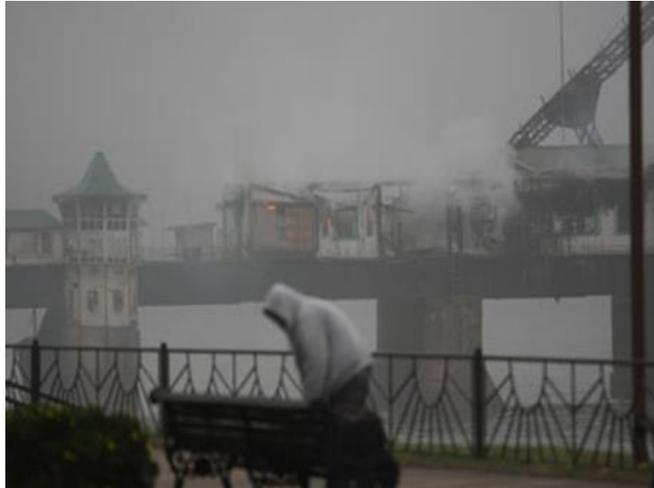
Desde el año 2007 se encontraba abandonado. Posteriormente se producen dos incendios a las 4:40 y 6:30 de la mañana el 22 de abril del año 2009 lo que termina por dejar al muelle vulnerable a un progresivo deterioro¹⁵.

(Fotografía 18) Incendio en el Muelle. Fuente: El mercurio 22 de abril del 2009

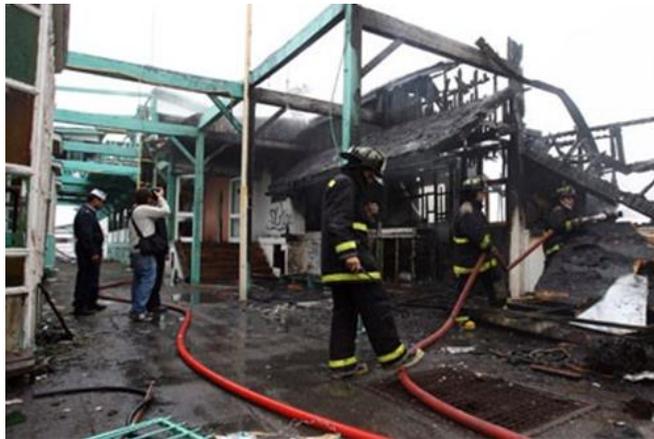
(Fotografía 19) Incendio en el Muelle. Fuente: Diario La Tercera 22 de abril del 2009

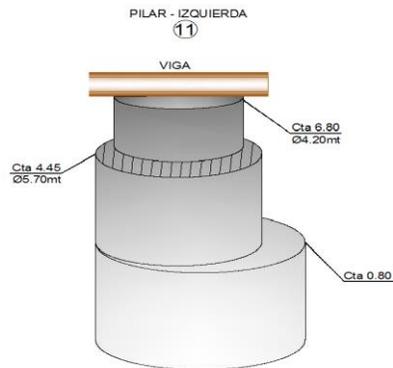
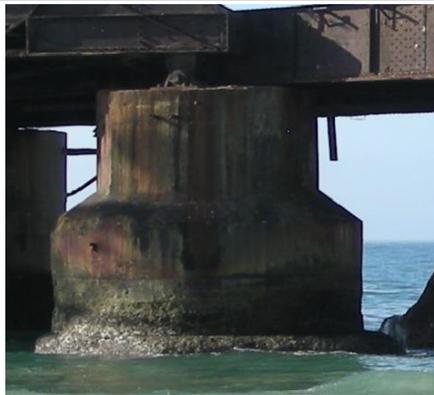
PILA N°11 LADO IZQUIERDO (MUELLE VERGARA)

COTA SUP.	6.8m.
COTA INF.	4.45m.
COTA SUP. FUND.	0.8m.
DIAM. PILA	4.20m.
DIAM. FUND.	5.70m.
VERTICALIDAD	NORMAL
ESTADO VISUAL FUND.	BUENO
ESTADO VISUAL PILA	BUENO

Este Pilar se encuentra en buen estado, donde un brazo de la grúa se encuentra apoyado sobre este, su fundación se ve en buen estado pese a su desgaste (imposible de acceder, riesgo de caída).

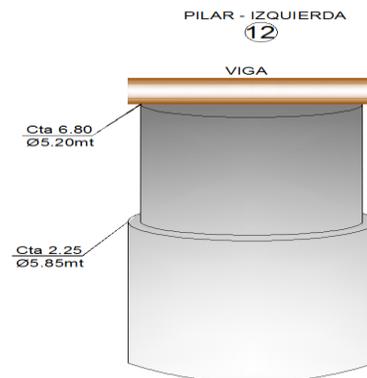
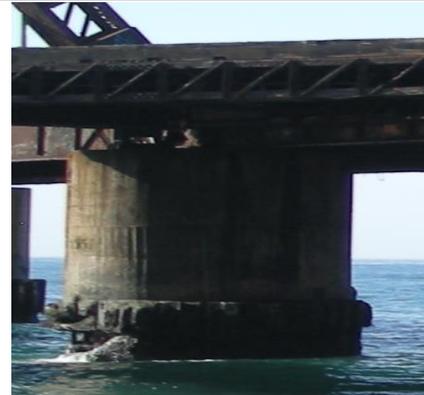
PILA N°12 LADO IZQUIERDO (MUELLE VERGARA)

COTA SUP.	6.8m.
COTA INF.	2.25m.
COTA SUP. FUND.	2.25m.
DIAM. PILA	5.20m.
DIAM. FUND.	5.85m.
VERTICALIDAD	NORMAL
ESTADO VISUAL FUND.	MALO
ESTADO VISUAL PILA	BUENO

Este Pilar se encuentra en buen estado, su verticalidad esta normal y su fundación se encuentra en mal estado debido al desgaste que ha tenido, este pilar sirve de apoyo para un brazo de la grúa que se encuentra sobre él.

- El apoyo del brazo 2 tiene otra incertidumbre, la cabeza de la pila P12 está agrietada y aparenta tener una falla por aplastamiento.
- El apoyo de la torre de cabina de la Grúa, diferente al de los brazos es circular y tiene una grieta.

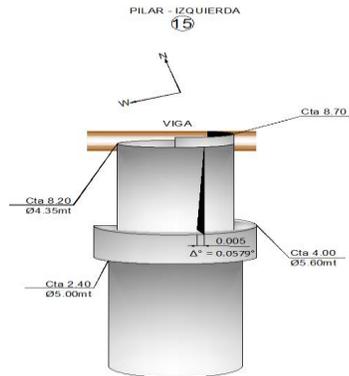
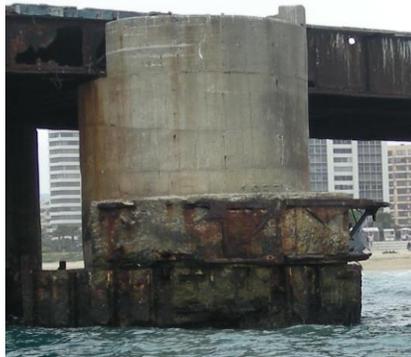
PILA N°15 LADO IZQUIERDO (MUELLE VERGARA)

COTA SUP.	8.20m.
COTA INF.	2.40m.
COTA SUP. FUND.	2.40m.
DIAM. PILA	4.35m.
DIAM. FUND.	5.0m.
VERTICALIDAD	NORMAL
ESTADO VISUAL FUND.	REGULAR
ESTADO VISUAL PILA	BUENO

Este Pilar se encuentra en buen estado, en su parte superior se agregó un bloque de hormigón y entre la parte de arriba de la fundación y el borde de abajo del pilar se construyó un refuerzo de hormigón. Por otra parte su fundación se encuentra en un estado regular ya que se ha ido desprendiendo el hormigón de sus bordes como se ve en la imagen.

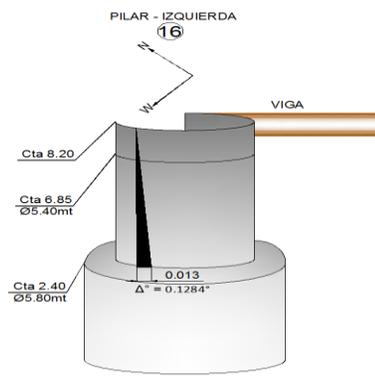
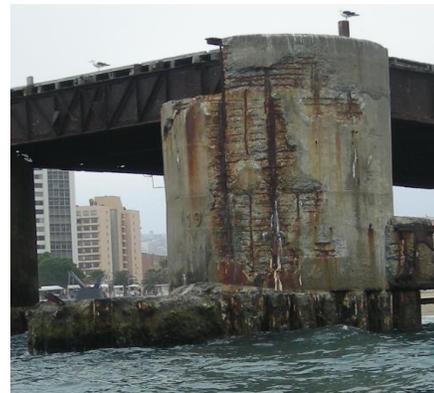
PILA N°16 LADO IZQUIERDO (MUELLE VERGARA)

COTA SUP.	8.20m.
COTA INF.	2.40m.
COTA SUP. FUND.	2.40m.
DIAM. PILA	5.40m.
DIAM. FUND.	5.0m.
VERTICALIDAD	NORMAL
ESTADO VISUAL FUND.	BUENO
ESTADO VISUAL PILA	REGULAR

Este es el último pilar del muelle del costado Izquierdo, se encuentra en un estado regular debido que se encuentra un poco erosionado, en la parte de arriba del pilar de agregó un bloque de hormigón para poder así darle rigidez al final de la viga metálica, su fundación es más ancha que el resto de los pilares y se encuentra en buen estado.

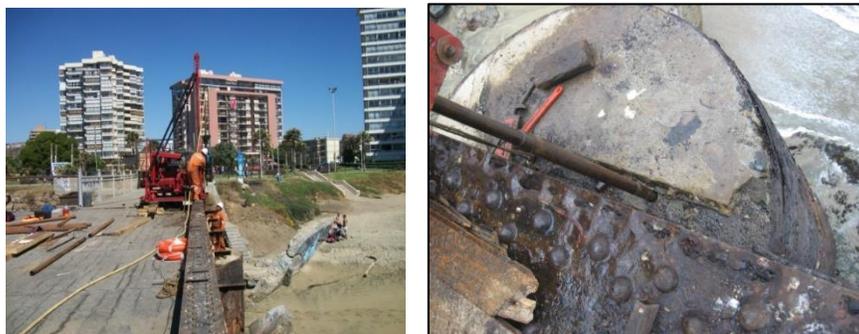
- **Sondaje S1 Pila 9 (n°1A):** Realizada el 22-11-11 al 26-11-11
Avanzaron desde la cota <0,00> hasta la <-7,50m.> encontrando hormigón y restos de grava, atravesando planchas metálicas. Debido a esto, al daño sufrido a la perforadora y a la aparición de acero se acuerda el cambio de posición de la sonda dentro de la misma pila.
- **Sondaje S1 Pila 9 (n°1B):** Realizada el 26-11-11 al 29-11-11
Una vez posicionada la sonda al costado de la ya realizada, se comienza a perforar llegando hasta la cota <-6.90 m.> suspendiéndose el trabajo debido a que la viga donde estaba apoyada la sonda se desplaza por la vibración siendo un riesgo para el personal que ejecuta los trabajos.

(Fotografía 21) Ejecución sondaje 1 realizado por Bordemar. Fuente: Informe etapa 1 GHD, diciembre 2012

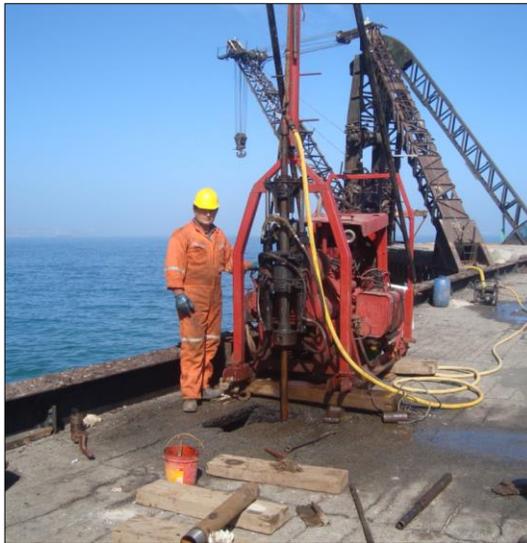
- Sondaje S2 Pila 10:** Realizada el 29-11-11 al 27-12-11
 29-11-11 al 30-11-11: Se ejecuta hasta la cota <-1.5 m.> ya que se encuentran con acero en la pila y no pueden avanzar con los sondajes.
 30-11-11: El jefe de proyecto pide un cambio en la sonda para aumentar el tamaño de la muestra, para mejorar el avance de la sonda con los elementos que pueda tener la pila.
 01-12-11 al 21-12-11: Se lleva el equipo a taller para adaptación de nueva pieza.
 21-12-11 al 27-12-11: Se reinicia la perforación en el sondaje 2, llegando hasta la cota <-7.50 m.> Desde la cota <-7.50 m.> hasta la <-9.0 m.> deteniendo el trabajo ahí ya que nuevamente se encontraron con elementos metálicos y sin poder recuperar el testigo.

(Fotografía 22) Ejecución sondaje 2 realizado por Bordemar. Fuente: Informe etapa 1 GHD, diciembre 2012

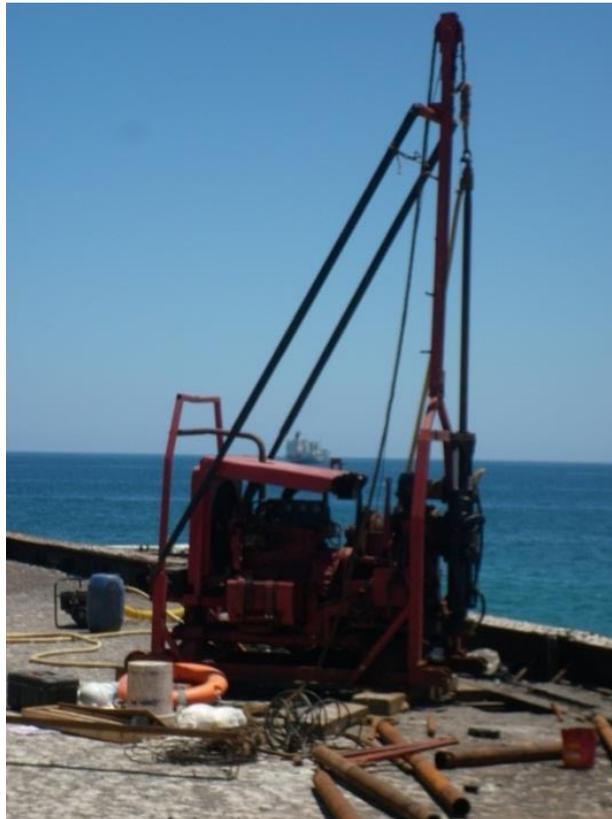
13.01.12 al 16.01.12: A los <-9.0 m.> de perforación se traban las barras, las cuales no pueden girar tanto para perforar ni para retroceder. Con el objeto de extraer las barras, se realizan revestimiento del sondaje. Con este procedimiento sólo se logra extraer las barras, quedando el resto de los materiales en la perforación.

16.01.12: Debido a lo anterior, y considerando que la maquinaria no fue capaz de realizar la perforación, se retira el equipo de sondaje y lleva a taller para remplazarlo por un equipo mayor.

(Fotografía 23) Ejecución sondaje 4 realizado por Bordemar.
Fuente: Informe etapa 1 GHD, diciembre 2012

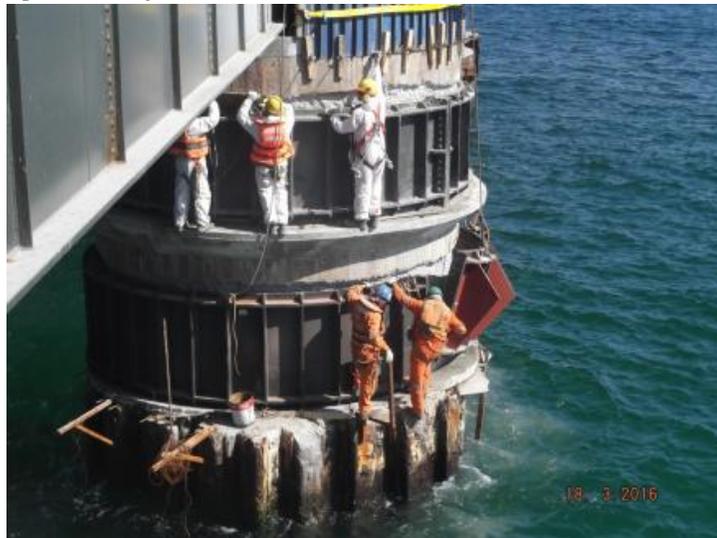
(Fotografía 45) Montaje de anillos metálicos, Fuente: Presentación DOP noviembre 2016

- Colocación de mortero de sellado en parte inferior del anillo por todo el contorno de la pila.
- Aplicación de Sika®Grout 214 entre pila y anillo, por todo el diámetro de pilas y hasta cabezal de esta.

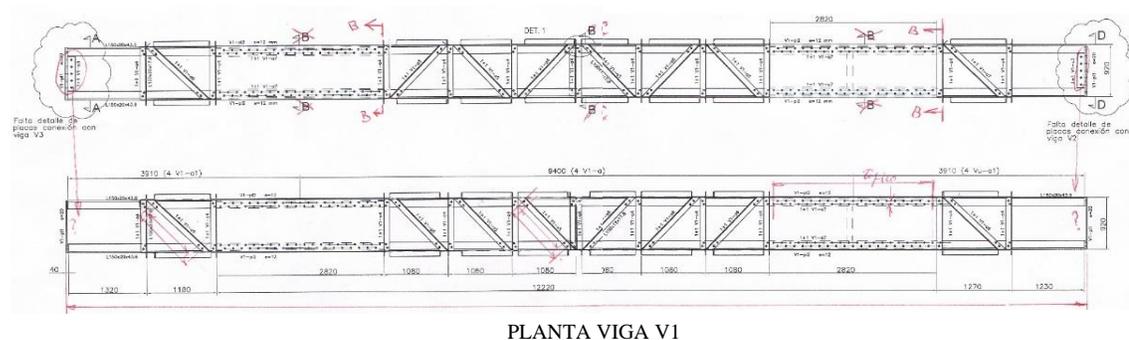
(Figura 49) Plano Besalco N°15 1543-v1-1 Rev. A, fabricación viga V1, Fuente: Besalco, octubre 2015

El dibujo corresponde a los elementos y dimensiones que forman la viga existente; con las limitaciones que presentan los materiales deformados o destruidos por efecto de la corrosión.

Por tratarse de un plano de fabricación debieran presentarse todos los detalles de ubicación de perforaciones, he señalado (con rojo el plano adjunto) solo algunos, considerando que se usarán como modelo las partes de la viga existente.¹⁹

El plano puede ser usado para reproducir la viga, complementándolo con los restos de la viga existente, de donde se obtendrán las ubicaciones de los pernos y remaches y el dimensionamiento de diagonales y puntales.

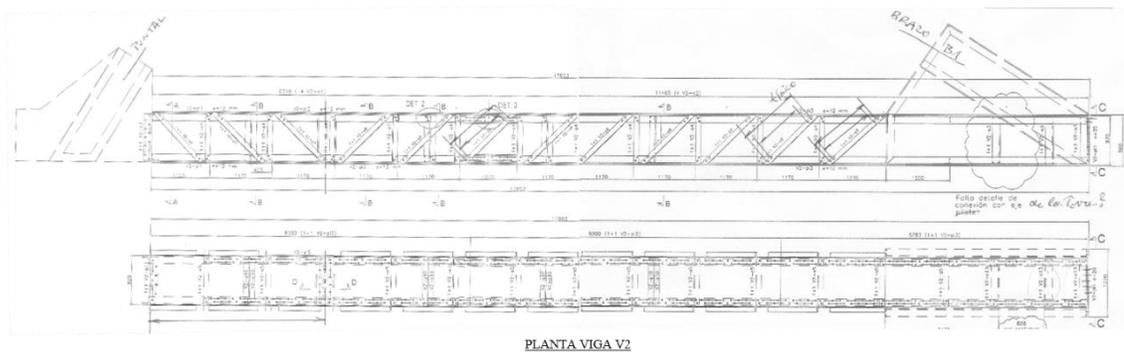
(Figura 50) Plano Besalco N°15 1543-V2-1 Rev. A, fabricación viga V1, Fuente: Besalco, octubre 2015

El dibujo corresponde a los elementos y dimensiones que forman la viga V2, existente; con las limitaciones que presentan los materiales deformados o destruidos por efecto de la corrosión.

Por tratarse de un plano de fabricación debieran presentarse todos los detalles de ubicación de perforaciones, he señalado (con rojo el plano adjunto) solo algunos, considerando que se usarán como modelo las partes de la viga existente.²⁰

El plano puede ser usado para reproducir la viga, complementándolo con los restos de la viga existente, de donde se obtendrán las ubicaciones de los pernos y remaches y el dimensionamiento de diagonales y puntales.

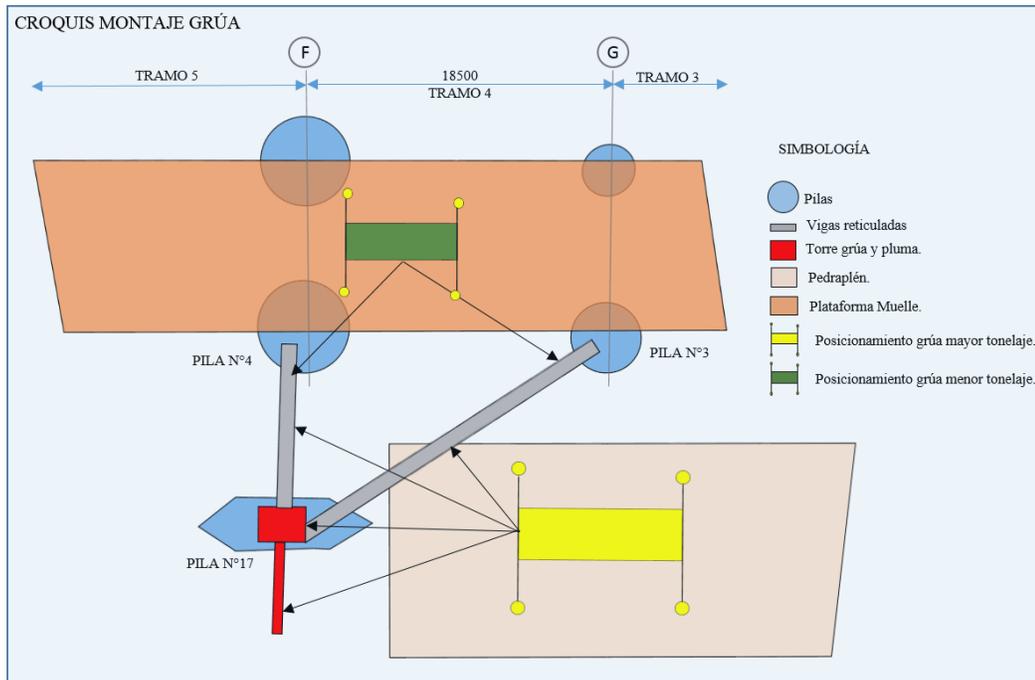
(Figura 51) Croquis montaje Grúa, Fuente: Elaboración propia, septiembre 2017

- Se prepara el sector de las pilas N°3, N°4 y N°17 para la colocación de anclajes y los soportes de los brazos y la torre.
- Se posiciona una grúa sobre el tablero del muelle, para llevar a cabo el montaje del esquinero sobre la pila N°4, la cual unirá el reticulado V2 respectivamente (Ver figura 51).
