ESTRUCTURAS DE HORMIGÓN ARMADO SOMETIDAS A CLIMA COSTERO  
CASO DE ESTUDIO CINE DIANA COMUNA DE CARTAGENA

Proyecto de Título para optar al Título de Constructor Civil

Noviembre 2018

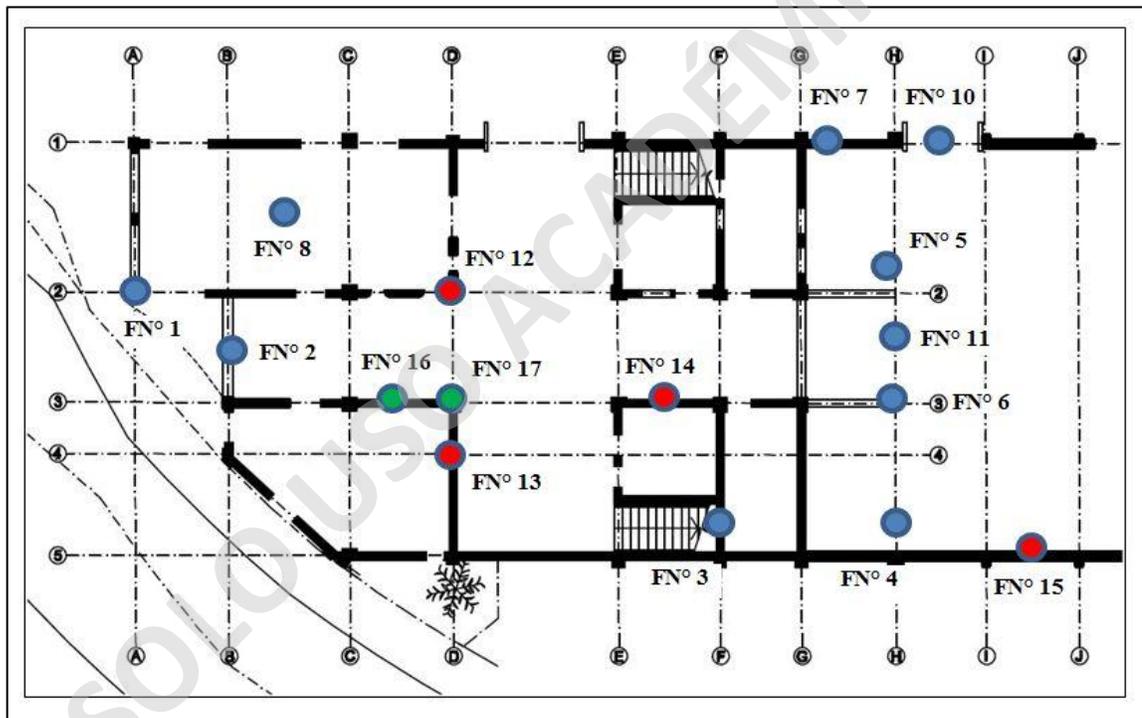
Figura N° 17.- Ubicación de los elementos inspeccionados.

En la figura N° 17, se muestran las zonas de la estructura donde se realizó el proceso de inspección, el registro de este en las fichas de control y el método de evaluación.

- Azul: Inspección visual.
- Rojo: Perforaciones existentes, inspección visual, y ensayo carbonatación.
- Verde: Perforaciones nuevas, inspección visual, y ensayo carbonatación.

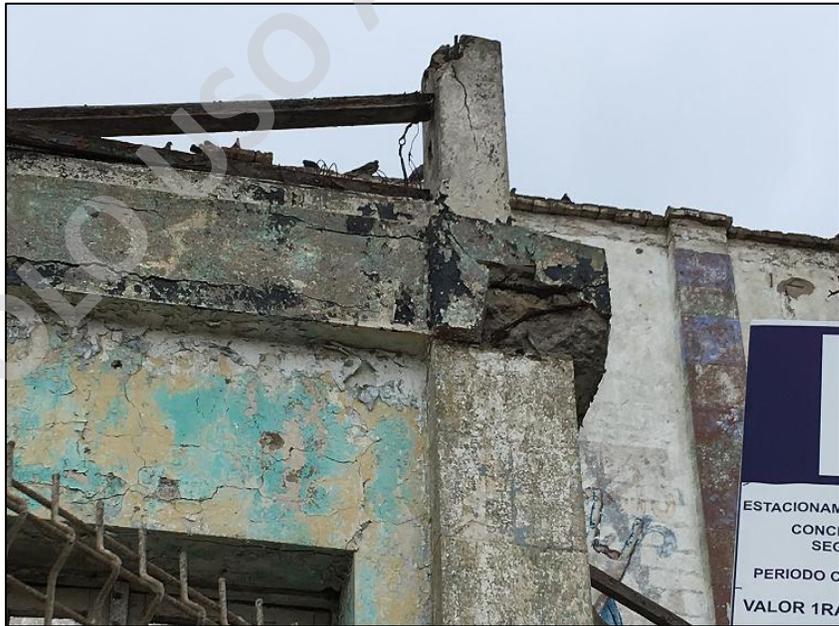
Imagen N° 5.- Viga exterior

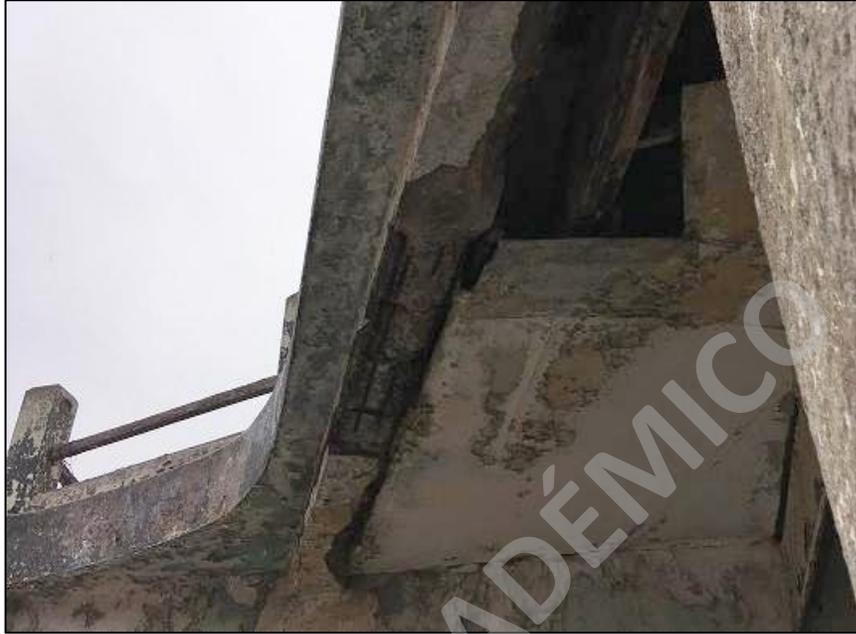
**Imagen N° 6.- Viga exterior en acceso**

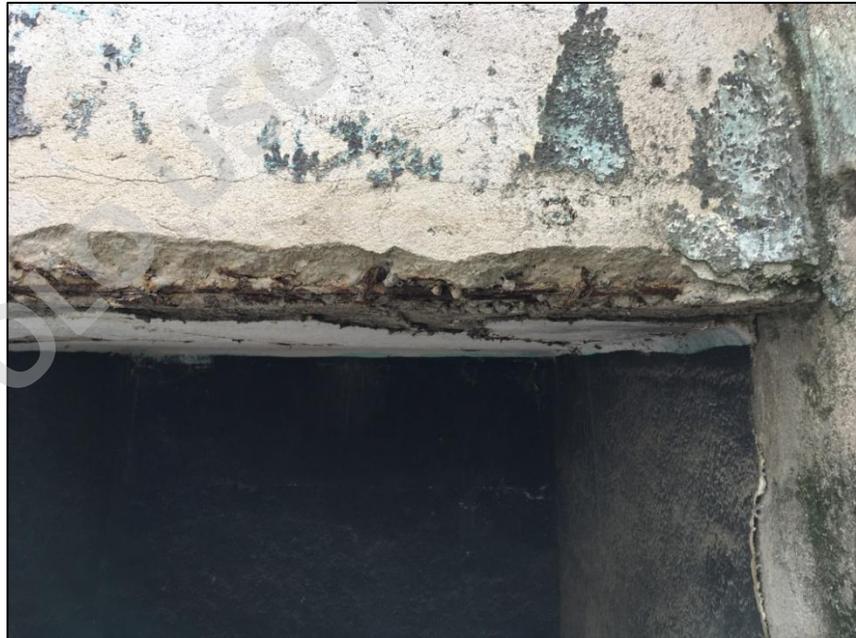
**Imagen N° 7.- Losa interior sobre escala**

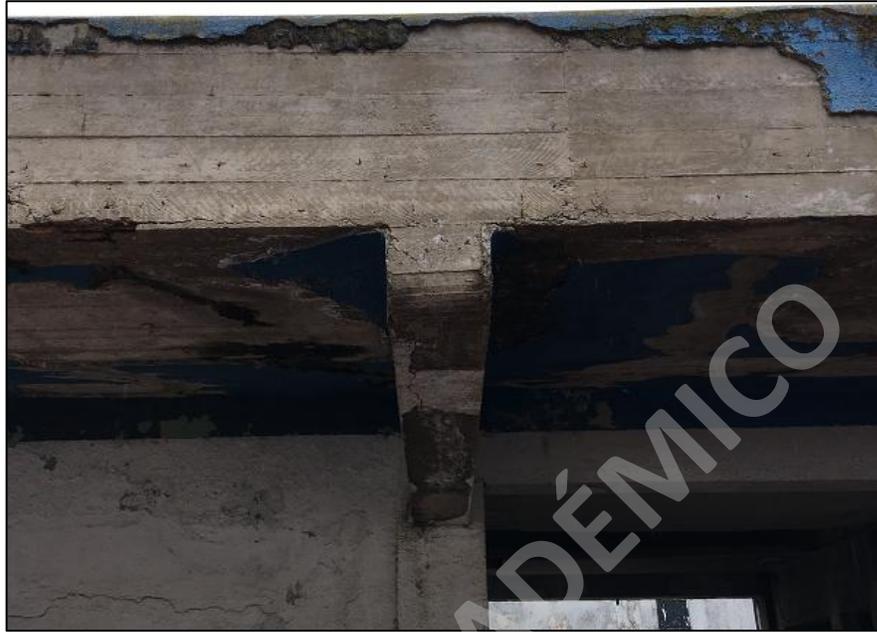
**Imagen N° 10.- Viga interior**

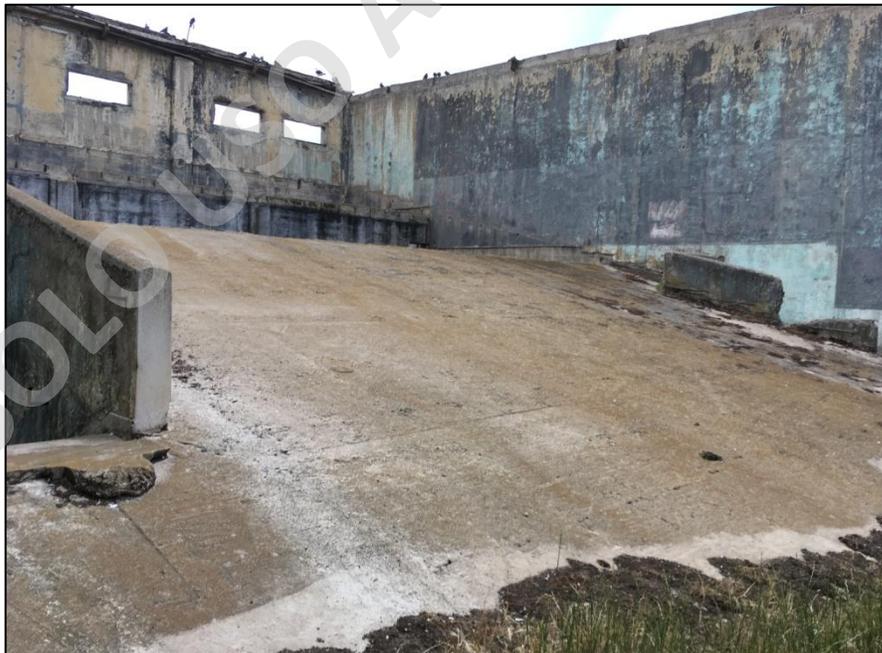
**Imagen N° 13.- Losa segundo piso palco.**

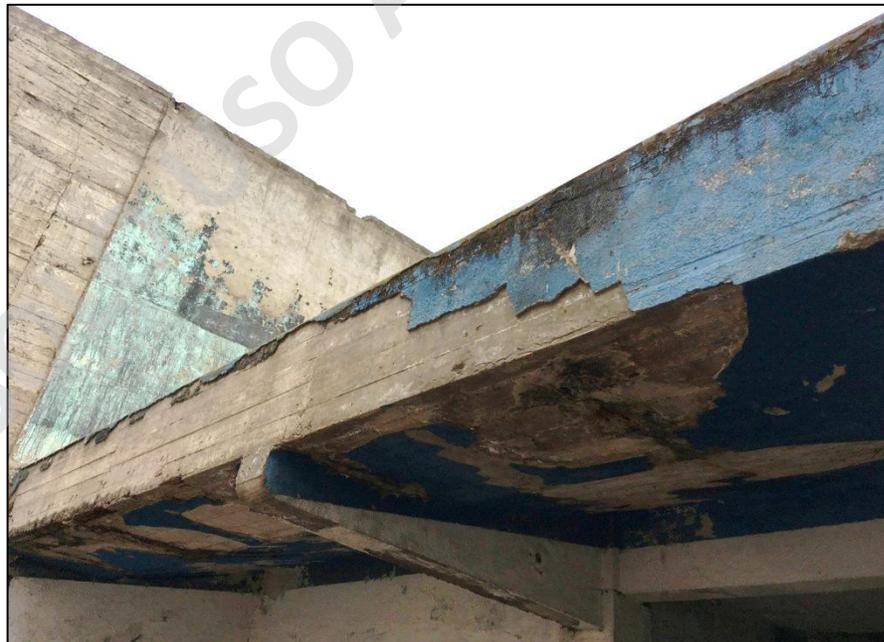
**Imagen N° 15.- Estuco en palco.**

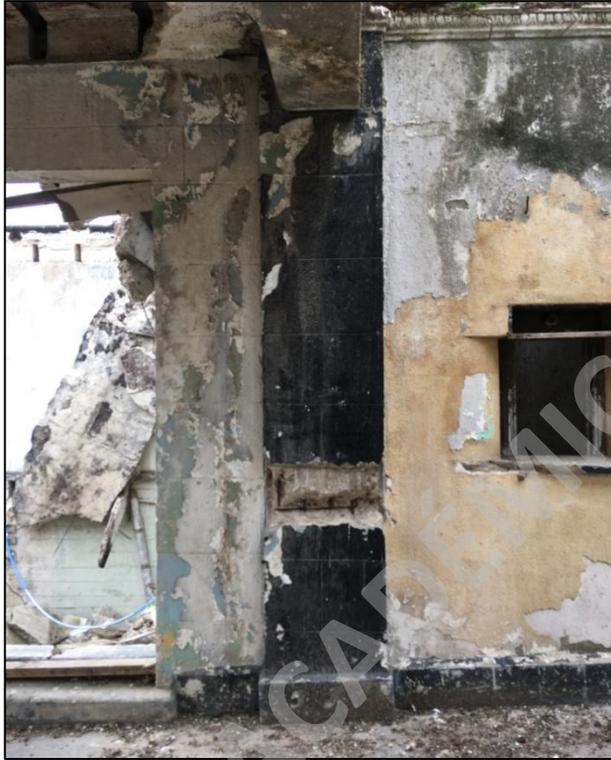
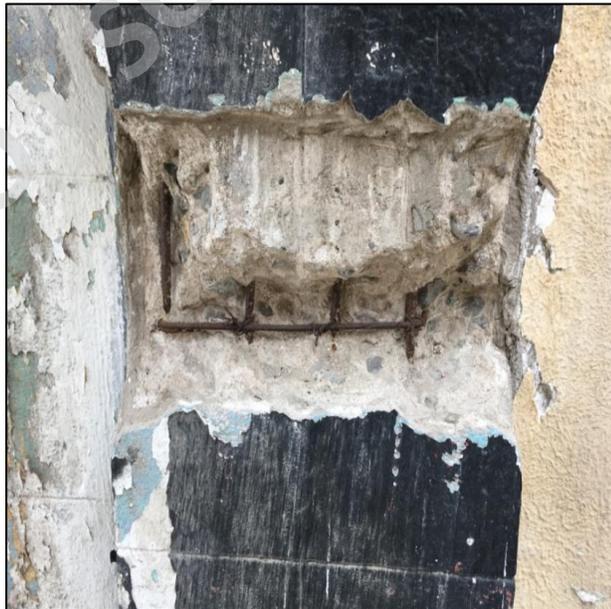
**Imagen N° 16.- Pilar en acceso**

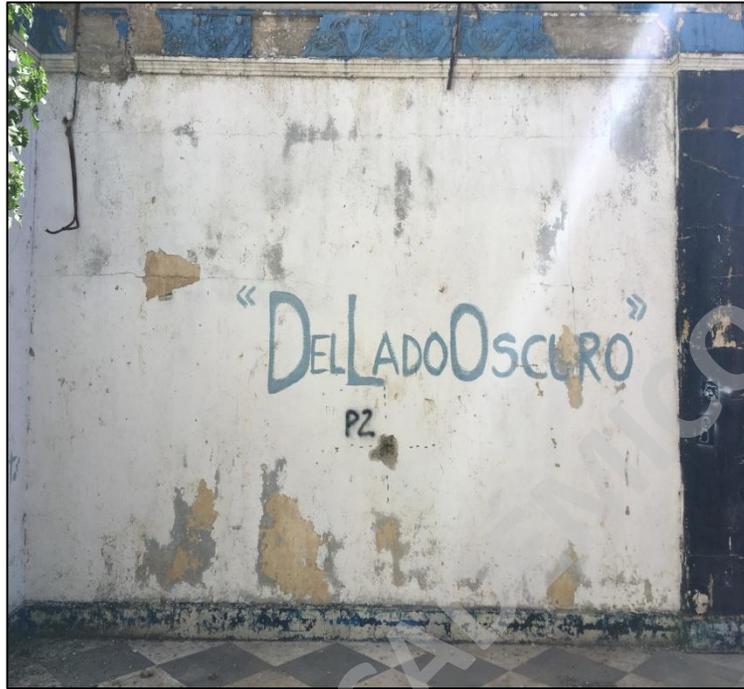
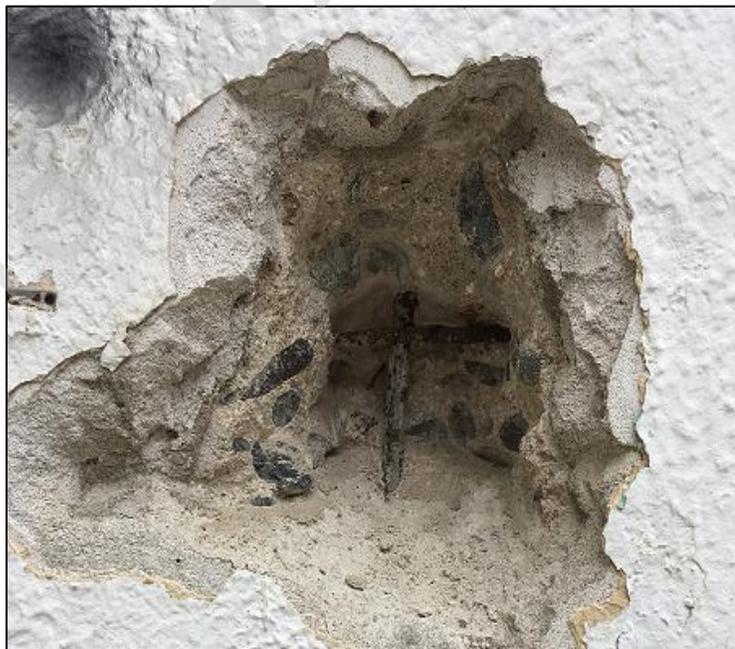
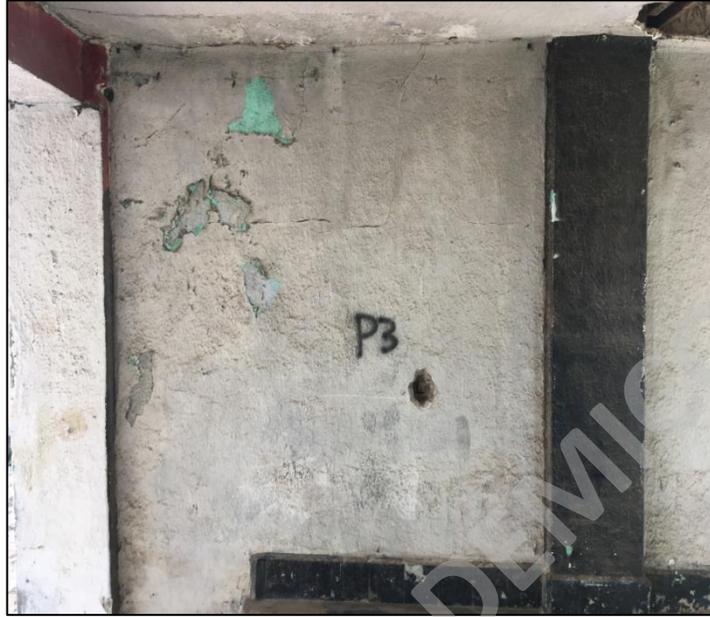
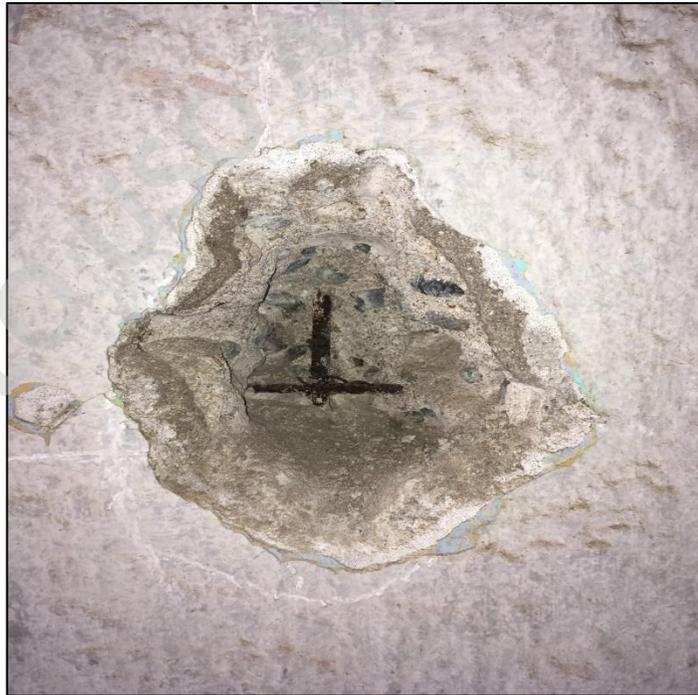
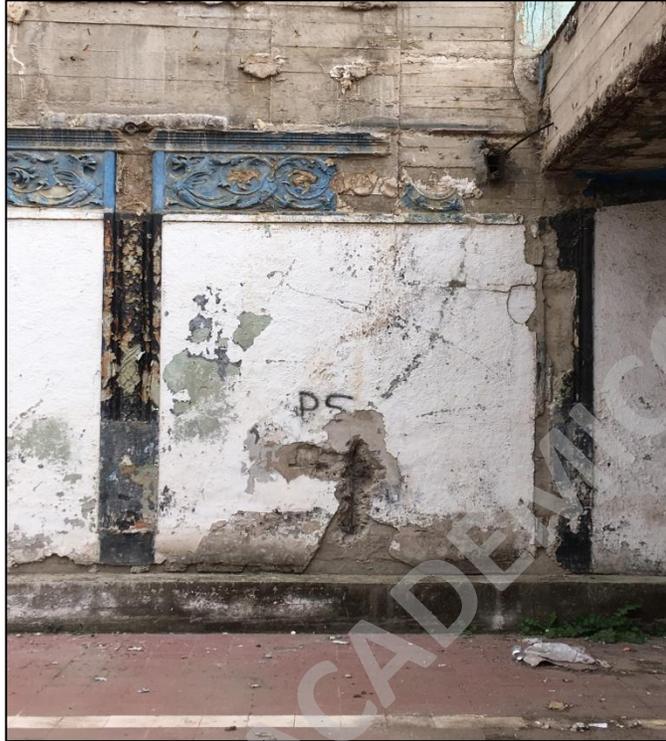
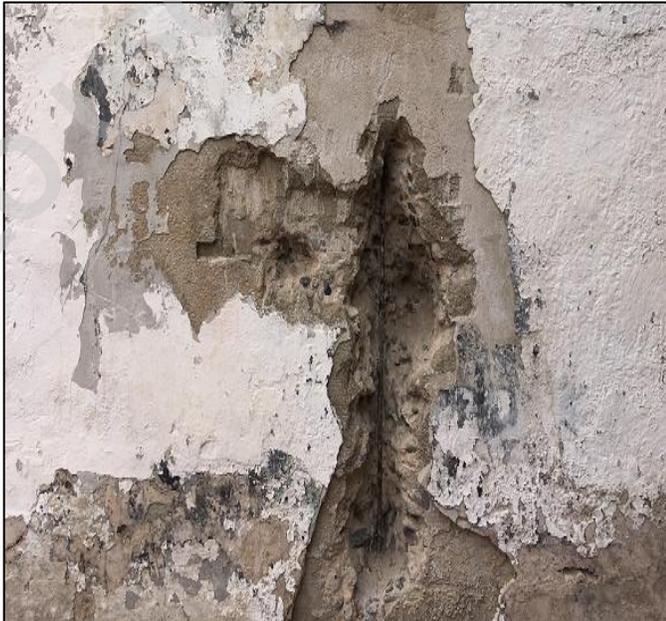
**Imagen N° 18.- Perforación en muro interior**

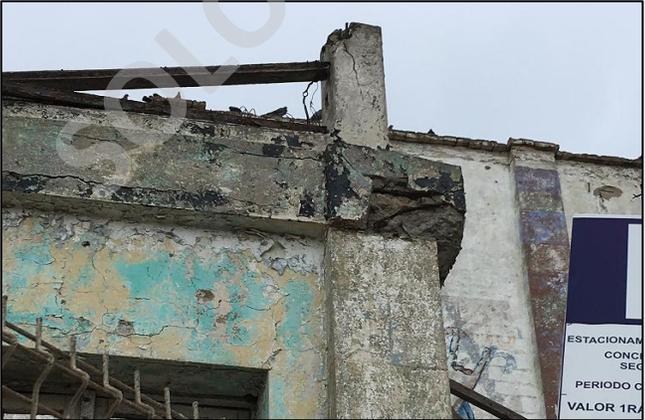
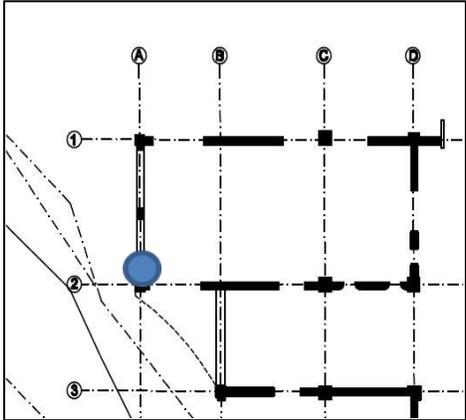
El elemento analizado corresponde al extremo de una viga con encuentro de pilar, con pérdida del recubrimiento, fisuras y grietas con movimiento a lo largo de ella. El acero se encuentra corroído, y cortado en la zona expuesta, además no se aprecia continuidad de la armadura del pilar con la armadura de la viga. Se desconoce la condición de las barras que aún se encuentran embebidas.

Lo primero que se debe abordar es producir el traspaso de carga entre el pilar y la viga, mediante alzaprímado para dejar sin carga el sector estabilizando así la estructura. Debe retirarse todo el hormigón de recubrimiento, dejando expuestas las barras para verificar su diámetro y condición general, a fin de estudiar un posible reemplazo, recrecido o refuerzo de la armadura con barras de acero o de fibra de carbono. El recrecido del hormigón deberá garantizar una impermeabilidad adecuada.

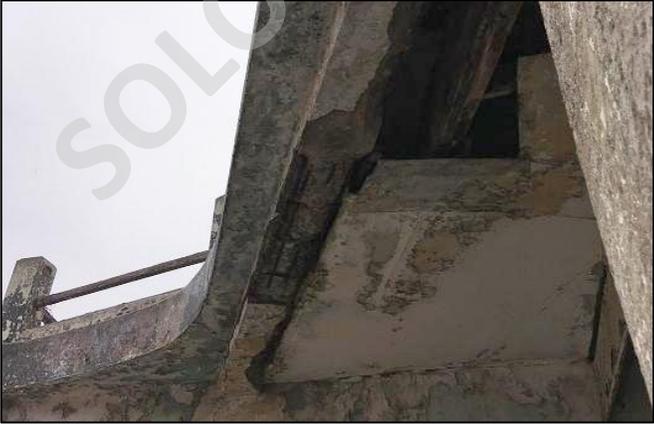
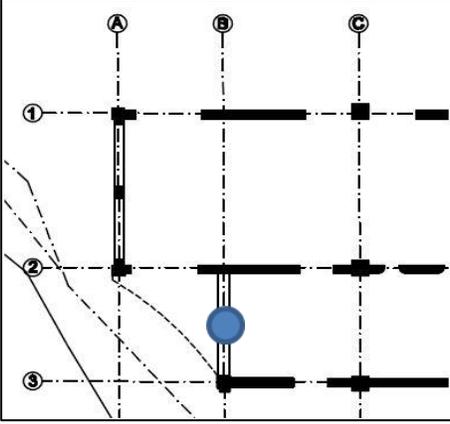
FICHA DE CONTROL		F N° 2	FECHA	18.08.2018	
UBICACIÓN		ELEMENTO		TIPO DE INSPECCIÓN	
Interior		Muro		I.V	x
Exterior	x	Viga	x	P.E	
Otro		Pilar		P.N	
Eje planta	B-2	Losa		E.C	
		Otro

El elemento analizado corresponde a una viga de hormigón armado en acceso y que soporta el voladizo de la terraza en segundo nivel, con pérdida local de recubrimiento de hormigón, observándose fracturas y alteración de su geometría. Se observa envigado de madera como estructura colaborante con terraza superior. El acero se encuentra parcialmente expuesto, corroído y sin variación en su sección.

Se deberá retirar todo el recubrimiento de las barras y el revestimiento bajo las vigas. Esto permitirá conocer el estado del acero de refuerzo, verificar su diámetro y su condición general, se podrá considerar reforzar la armadura con barras de acero o mediante la incorporación de barras de fibra de carbono. El hormigón de recubrimiento se restaurará, por capas y en una superficie limpia y libre de partículas sueltas debiendo garantizar una adecuada impermeabilidad.

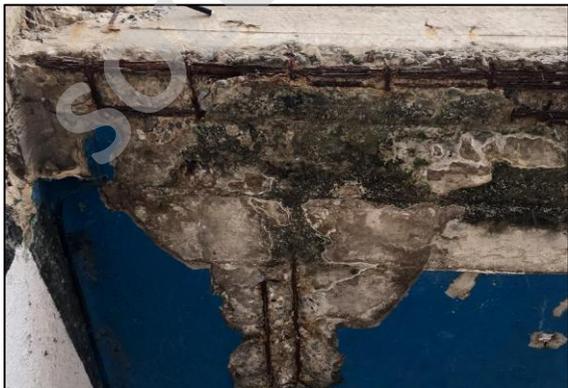
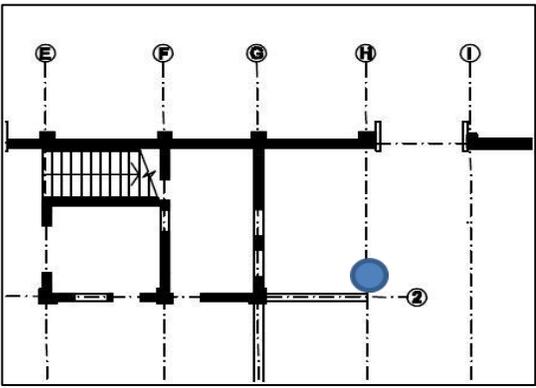
El elemento analizado corresponde a la cara inferior de la losa del palco de 2do nivel. Se observa desprendimiento parcial del recubrimiento de hormigón de espesor no mayor a 2cm, con exposición localizada del acero de refuerzo, con avanzado grado de corrosión y disminución de sección. En el hormigón se observan nidos de piedra, cavidades, y delaminación superficial, sin evidencia de grietas que penetren hacia el interior.

Se deberá retirar todo el recubrimiento superficial de la estructura, con objeto de verificar la presencia de fisuras o grietas con penetración hacia el interior del hormigón. Se deberá alzaprimar la estructura, y picar la superficie que presente nidos y cavidades, exponiendo completamente la armadura de refuerzo, para evaluar el refuerzo de la losa con barras de fibras de carbono. Además se podrá reforzar exteriormente con fibra de carbono textil, y restaurar el recubrimiento con concreto polimérico.

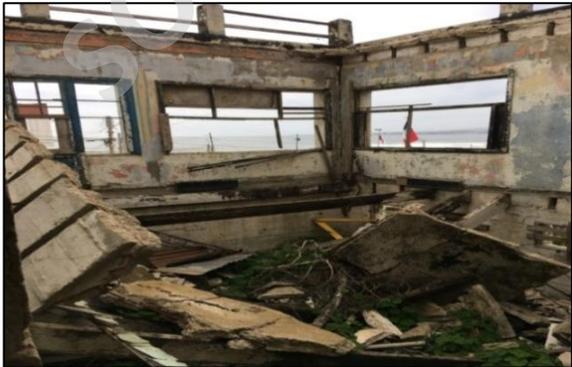
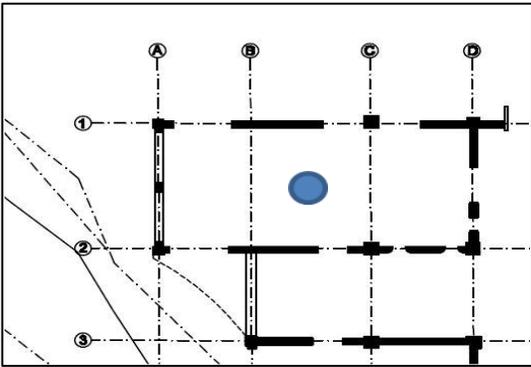
Recinto con fachada a calle Vicente Huidobro, completamente colapsado. Los muros perimetrales dan cuenta de la existencia de un envigado de madera en primer nivel sobre el cual aparentemente tenía como revestimiento entramado de madera. En tanto las perforaciones superiores también dan cuenta de una estructura de vigas de madera para estructurar el cielo interior. Sobre esta estructura se observan restos de una losa de hormigón armado, que servía de terraza. La condición es daño total.

El recinto de deberá reconstruir completamente. Respetando el diseño original, no obstante la elección de los materiales y el proceso de reconstrucción deberá considerar aspectos de diseño y cálculo específico respecto a la condición de exposición de la estructura, y dosificaciones del hormigón de acuerdo a norma y la incorporación de adiciones especiales, armadura de refuerzo según calculo y recubrimientos impermeables.

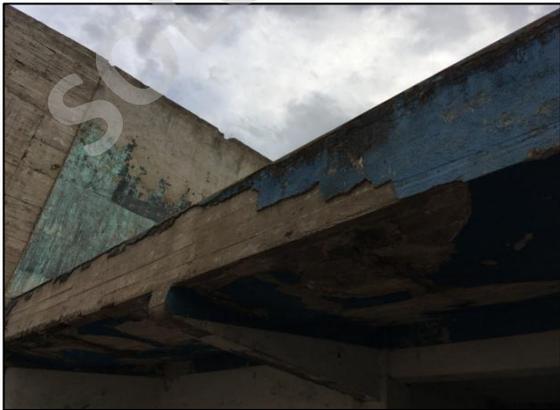
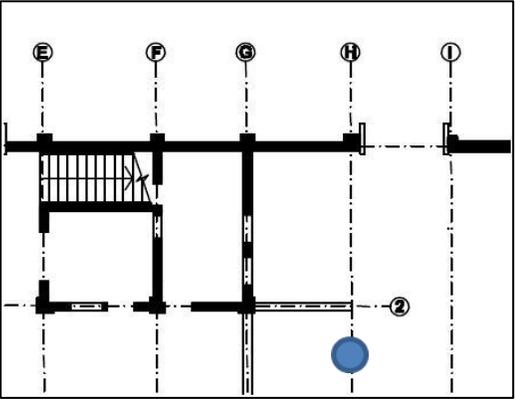
El elemento analizado, corresponde al antepecho de la losa del palco del segundo nivel. El estado del hormigón de recubrimiento como barrera física para el acero es adecuado, sin fisuras ni grietas, lo que mantiene al acero protegido, pero sin poder evaluar si ha desarrollado algún proceso de corrosión. Solo se observa pérdida del recubrimiento superficial del muro, y algunas fisuras en capas que aún se encuentran adheridas, sin evidencia de penetración hacia el interior.

Considerando que no hay exposición de la armadura de refuerzo, se deberá retirar todo el revestimiento, exponiendo la superficie del hormigón, evaluando la existencia de fisuras o grietas en las zonas descubiertas. Dado que elemento tiene continuidad estructural con la losa del palco, y las vigas de apoyo, se sugiere, un recrecido con concreto polimérico, así todos los componentes de esta estructura recibirán el mismo tratamiento de protección.

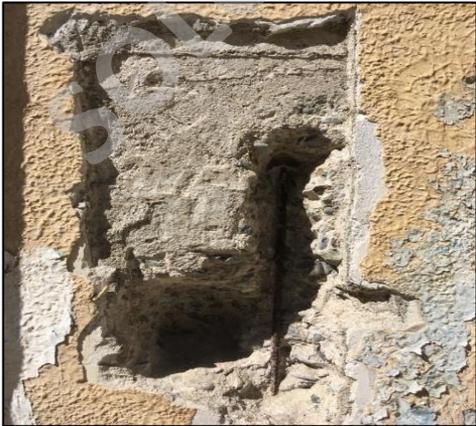
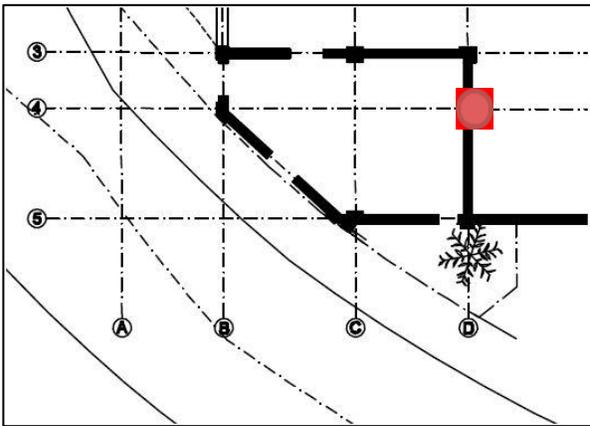
DESCRIPCIÓN DEL ELEMENTO	
<p>El elemento corresponde a un muro interior el cual fue intervenido anteriormente. Se observa un espesor de recubrimiento de 10cm, y una barra de refuerzo de diámetro 8mm, en sentido vertical, sin evidencia de otros elementos que actúen como refuerzo. La barra se encuentra corroída, sin pérdida de sección y convenientemente adherida al hormigón. Se realizó ensayo de carbonatación.</p>

RECOMENDACIÓN GENERAL	
<p>Se deberá retirar todo el revestimiento superficial, dejando expuesta la superficie del muro de hormigón. La perforación realizada, se cubrirá por capas con cemento Portland con adiciones debiendo limpiar adecuadamente la cavidad la que recibirá un puente de adherencia previo al sellado de la perforación. El recubrimiento total de la capa retirada se realizará con concreto polimérico, dosificado adecuadamente para obtener una alta impermeabilidad.</p>

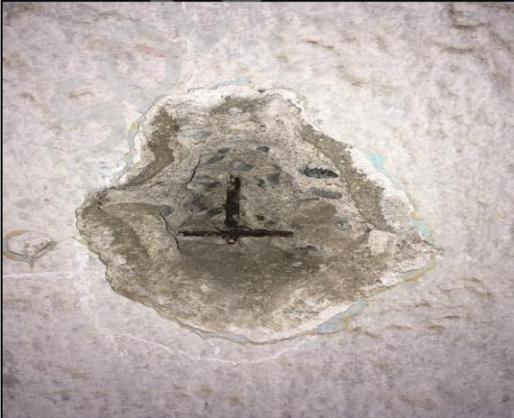
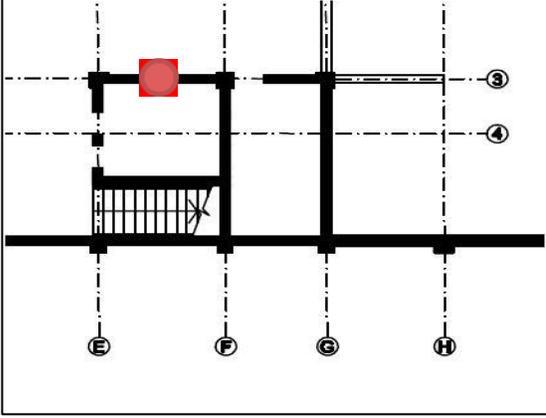
FICHA DE CONTROL		F N° 14	FECHA	08.09.2018	
UBICACIÓN		ELEMENTO		TIPO DE INSPECCIÓN	
Interior	x	Muro	x	I.V	
Exterior		Viga		P.E	x
Otro		Pilar		P.N	
Eje planta	E-3	Losa		E.C	x
		Otro

DESCRIPCIÓN DEL ELEMENTO
<p>El elemento analizado corresponde a un muro interior intervenido anteriormente. Se observa recubrimiento de hormigón de 5cm.</p> <p>En general el muro se encuentra en buenas condiciones, sin grietas ni fisuras. El acero de refuerzo tiene un diámetro de 8mm, y 6mm y se encuentra con signos de corrosión, y picaduras que generaron pérdida parcial de sección.</p> <p>Se realizó ensayo de carbonatación.</p>

RECOMENDACIÓN GENERAL
<p>Se retirará todo el revestimiento superficial dejando expuesta la superficie de hormigón. La perforación se cubrirá por capas con cemento Portland con adiciones, considerando previamente su correcta limpieza, y aplicación de un puente de adherencia.</p> <p>El recubrimiento de la capa superficial de revestimiento retirada, se restituirá con concreto polimérico, dosificado adecuadamente para obtener alta impermeabilidad.</p>

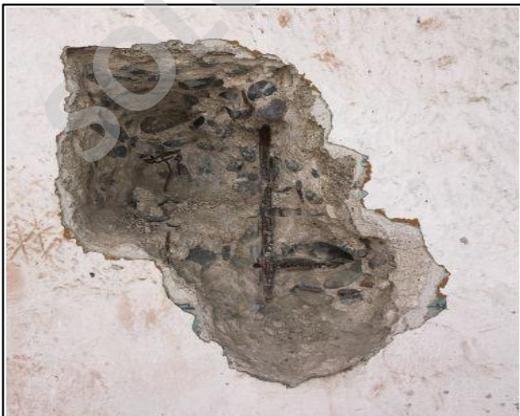
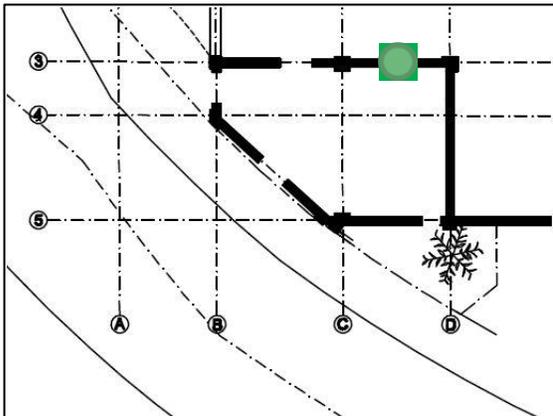
FICHA DE CONTROL		F N° 17	FECHA	15.09.2018	
UBICACIÓN		ELEMENTO		TIPO DE INSPECCIÓN	
Interior	x	Muro		I.V	x
Exterior		Viga		P.E	
Otro		Pilar	x	P.N	x
Eje planta	D-3	Losa		E.C	x
		Otro

DESCRIPCIÓN DEL ELEMENTO
<p>El elemento analizado corresponde a un pilar en la transición hacia el interior. En él se realizó una perforación que apunta a conocer el estado del acero y el espesor del recubrimiento, el elemento no presenta fisuras ni grietas. Se pudo observar acero de refuerzo liso de diámetro 16mm, levemente corroído y convenientemente adherido al hormigón. Se realizó ensayo de carbonatación.</p>

RECOMENDACIÓN GENERAL
<p>Se sugiere el retiro de todo el recubrimiento de hormigón, ya que según el resultado de carbonatación el avance ha alcanzado la profundidad a la que se encuentra la armadura. Se evaluará la incorporación de barras de refuerzo sean de acero o barras de fibra de carbono. Posteriormente se restaurará el recubrimiento con capas de cemento Portland con adiciones, finalizando con una capa final de concreto polimérico.</p>
