## **RESTAURACION PATRIMONIAL EN ADOBE “IGLESIA LA VIÑITA”**

Proyecto de Título para optar al Título de Constructor Civil

Noviembre 2018

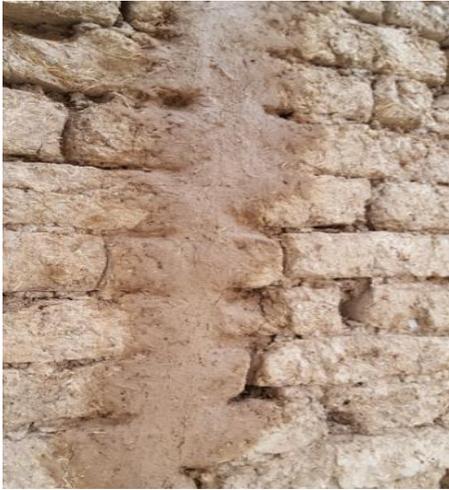
Tercera semana en terreno, rondas de supervisión de refuerzos estructurales de muro norte para asistencia de encargada de la calidad, registro colocación de pletinas para refuerzos de muros y pilares. Levantamiento con nivel de escalera al coro con elaboración de planos.

Informe total de estado y normativa de escalera según OGUC, para diseño y elaboración de propuesta de reconstrucción, la cual fue presentada a Fiscalizadores del MOP.

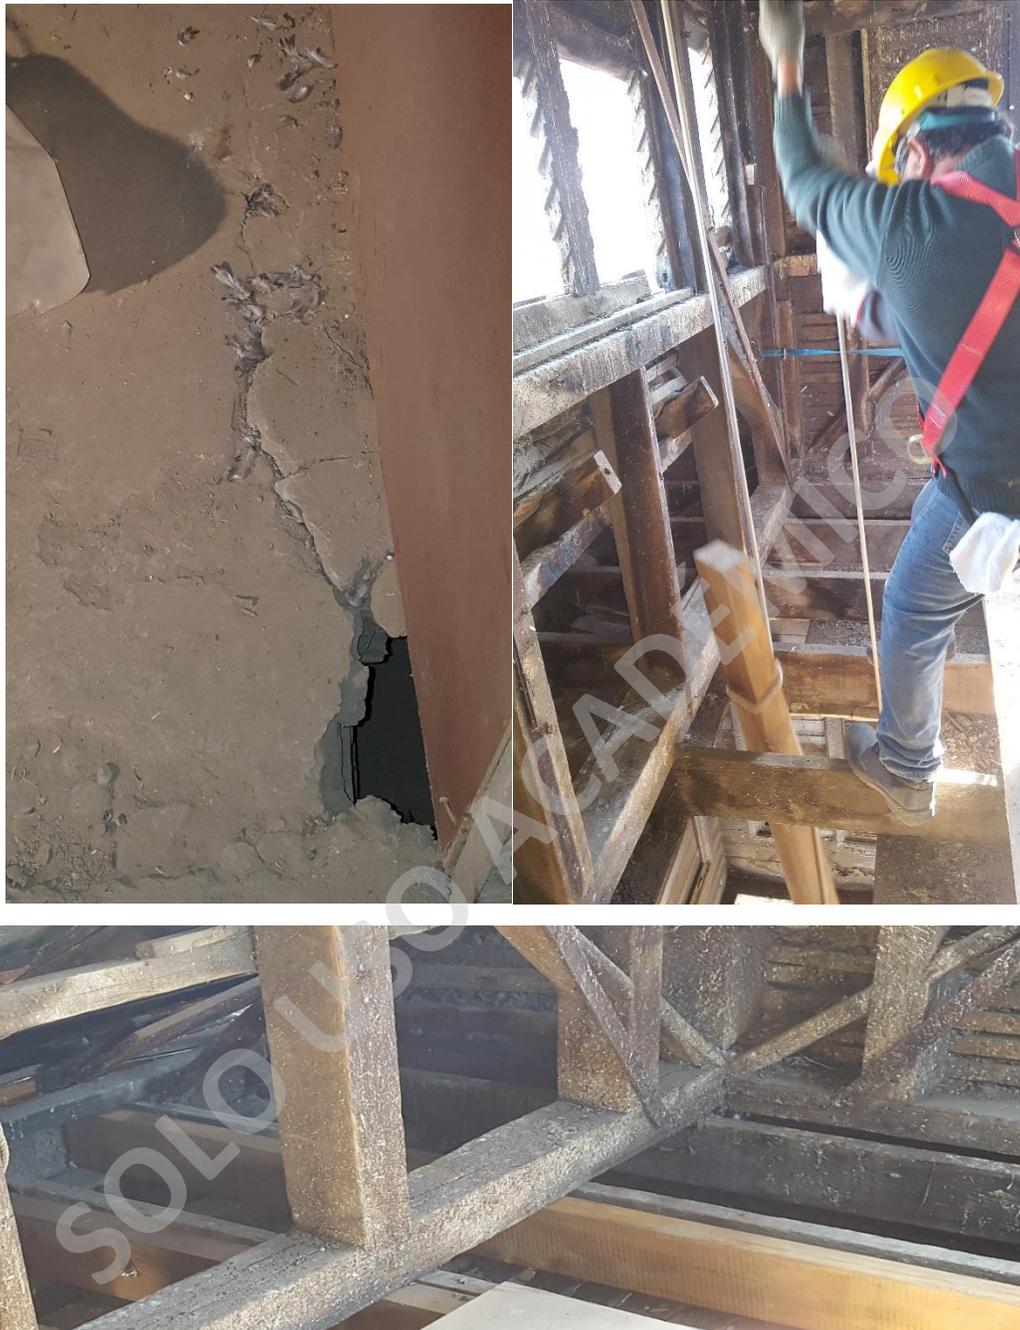
Tareas en oficina: Planos, Cubicaciones y APU de baranda y reparación piso. Elabore el detalle de línea de vida entre techo para revisión y aprobación de calculista.

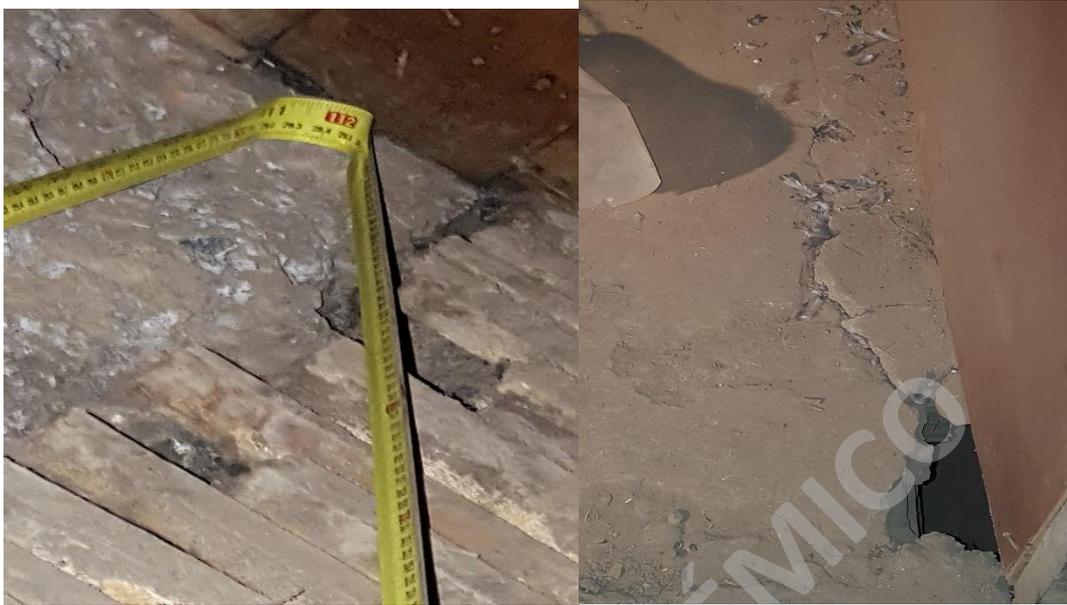
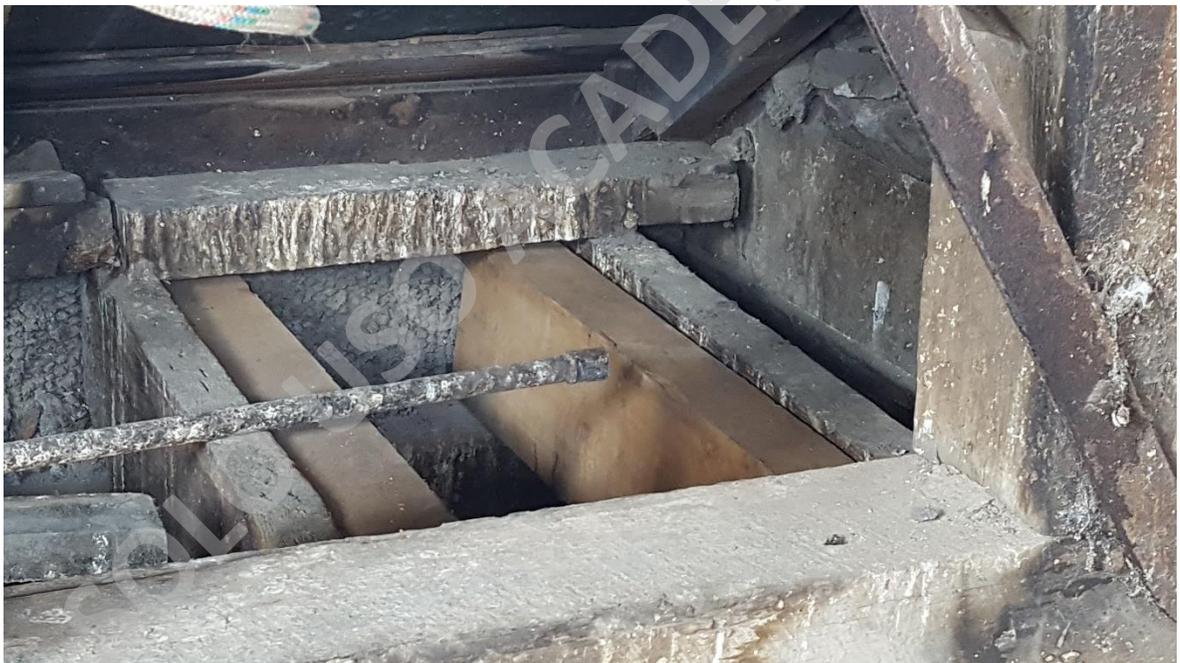
Supervisión en Terreno, preparación de cubicaciones, elaboración de procedimiento de reparaciones en pavimentos en mal estado y APU. Diagnóstico para identificar puntos a reparar dentro de la Iglesia que no estén considerados en EETT.

Elaboración de EETT de partidas nuevas.
