**COSTOS ASOCIADOS AL REFUERZO ESTRUCTURAL DE PILARES DE
HORMIGÓN ARMADO EN ETAPA DE OBRA GRUESA: CASO DE LA OBRA
CENTRO MÉDICO INDEPENDENCIA.**

Proyecto de Título para optar al Título de Constructor Civil

Estudiante:
Daniel Alejandro Jofré Santana

Fecha:
Mayo 2020
Santiago, Chile

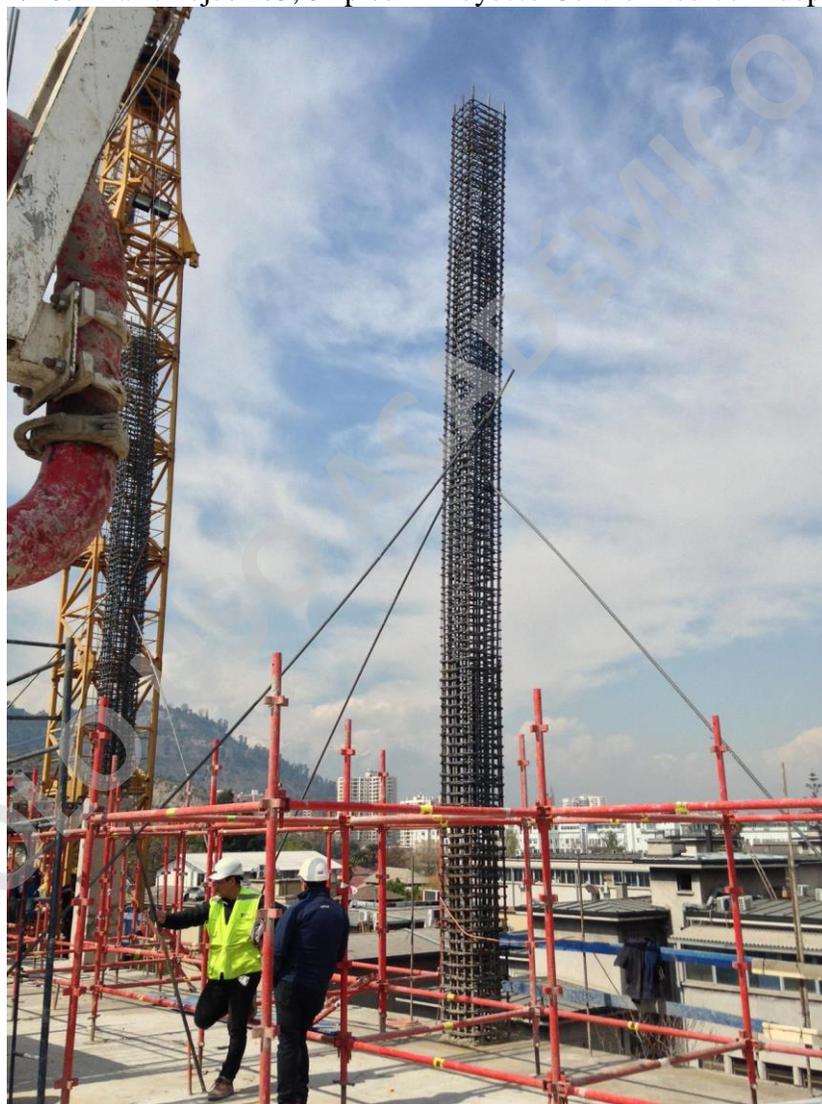
También podemos deducir que las armaduras de estos pilares se encontraban construidas hasta el empalme de 2 metros indicado en el nivel del 7° piso, por la altura que presentaban por sobre el nivel de la losa del 5° piso. Además de estos pilares, se encontraba construida la armadura del pilar ubicado en los ejes B/3, cuya imagen se presenta a continuación, y nos permite hacernos una idea de cómo se encontraban los pilares afectados antes del incidente, ya que corresponde a la misma tipología de pilar según el proyecto de ingeniería y se encontraba construido hasta el mismo nivel que éstos.

Imagen N° 6: Pilar en ejes B/3, 5° piso – Proyecto Centro Médico Independencia.

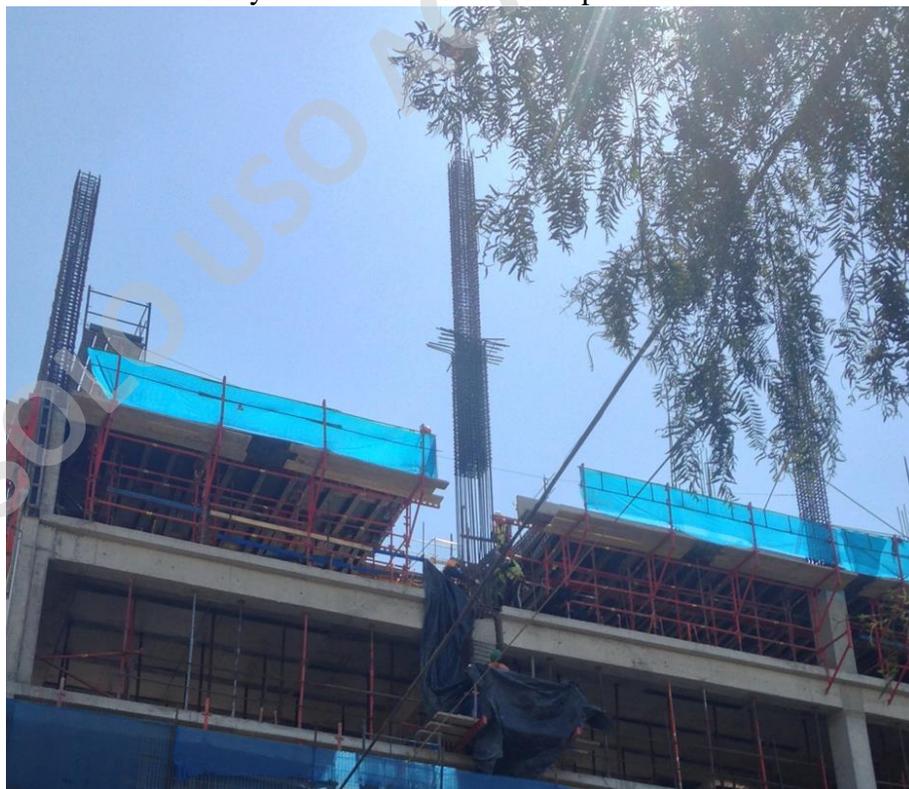
Imagen N° 24: Descenso del pilar pre armado en eje B, visto desde la calzada – Proyecto Centro Médico Independencia.

En el montaje participaron el operador de la grúa torre y un rigger, mientras que la cuadrilla completa de enfierradores recibió la estructura, algunos en el 5° piso haciendo palanca a los cabezales de la estructura para que pasaran entre medio de las armaduras existentes, y otros en el 4° piso haciendo palanca a las trabas instaladas para que pudieran pasar los cabezales de 28 milímetros entre estas y la superficie rugosa del pilar. Esta faena se ejecutó el 04 de Octubre para el pilar en el eje B. La grúa debió subir y bajar la estructura varias veces para acomodar las armaduras y tomó medio día poder llevarla a cabo. La estructura, una vez montada, fue arriostrada por medio de 3 vientos, consistentes en una barra de 25 milímetros amarrada con alambre negro #18 a una barra de 12 milímetros de diámetro inyectada en la losa. Las siguientes imágenes ilustran el proceso descrito.

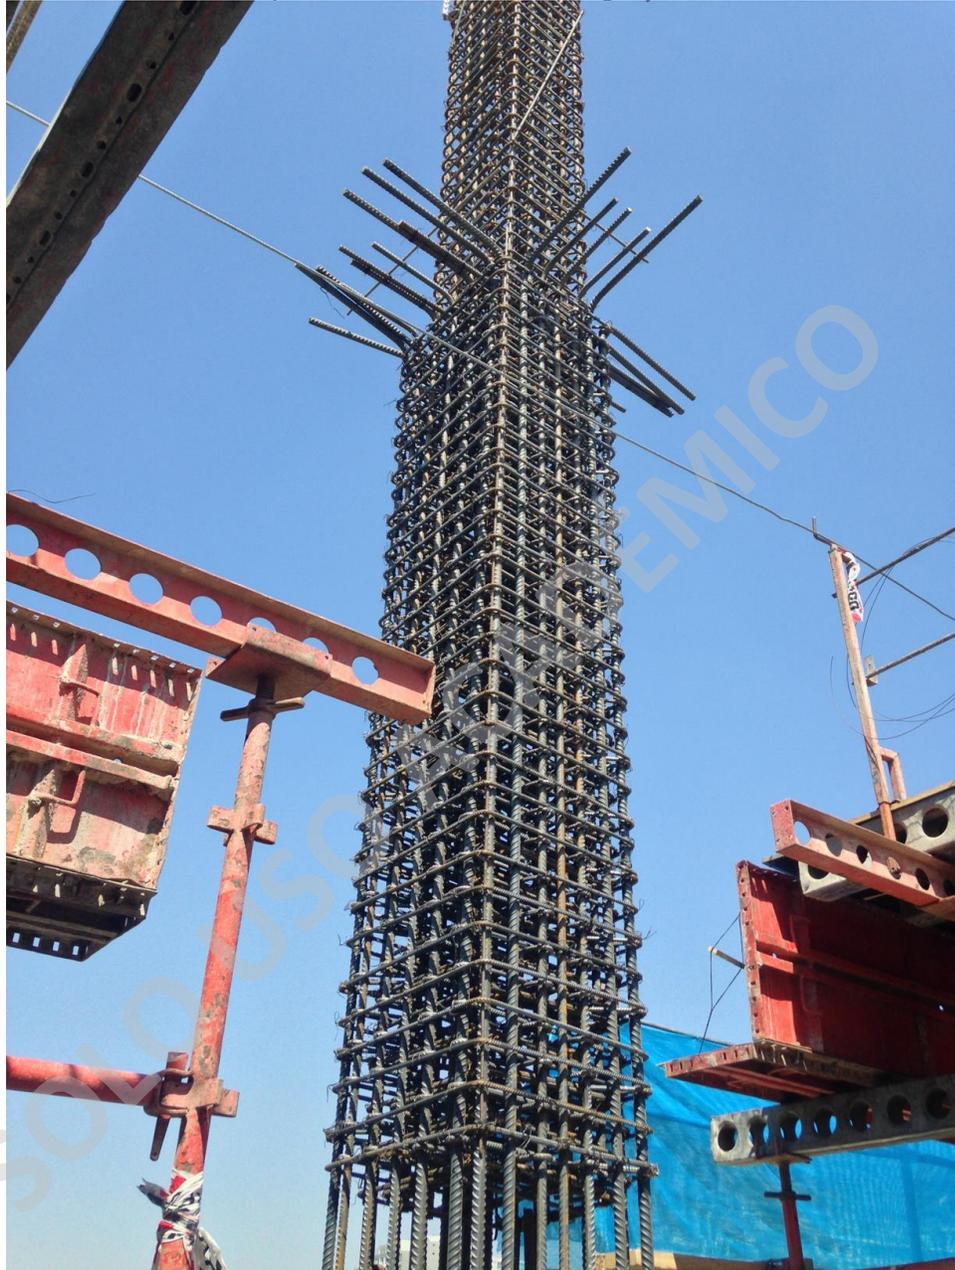
Imagen N° 25: Descenso del pilar pre armado en eje B, visto desde la losa del 5° piso – Proyecto Centro Médico Independencia.

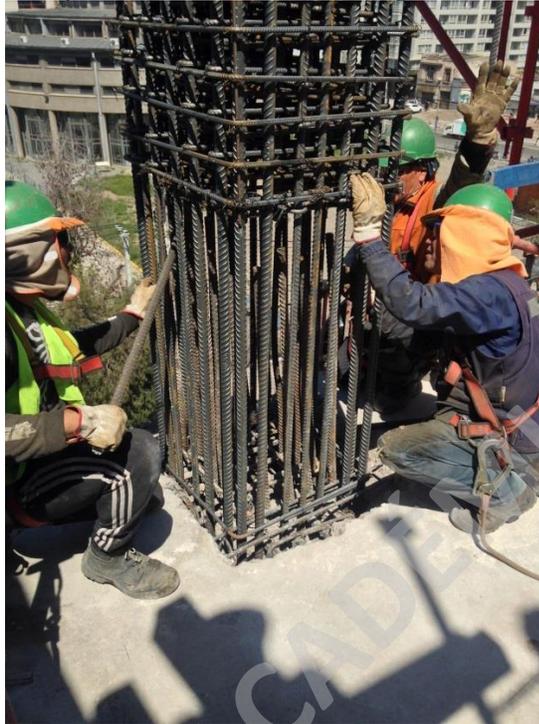
Imagen N° 26: Cuadrilla de maestros recibiendo la estructura en el 5° piso, ejes B/2 – Proyecto Centro Médico Independencia.

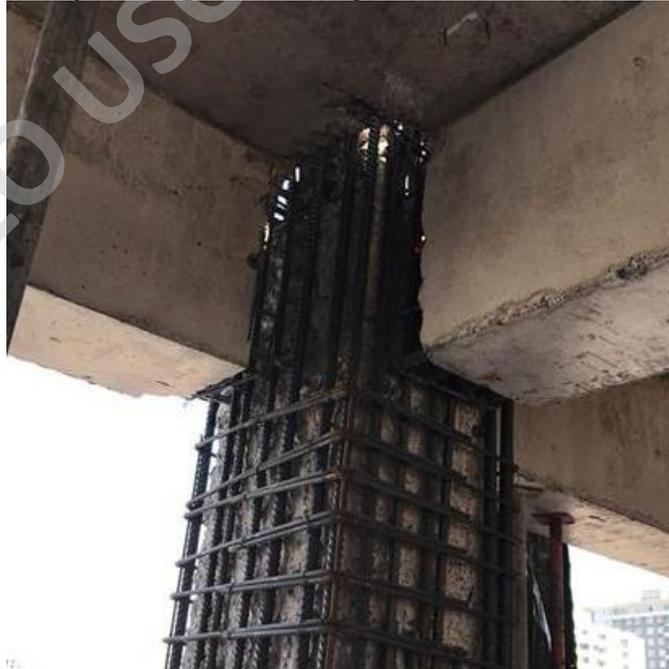
Imagen N° 27: Barras cabezales pasando entre medio de las armaduras de las vigas y la losa cielo del 4° piso en ejes B/2 – Proyecto Centro Médico Independencia.

Paralelamente, y según lo indicado en la ficha de reparación, se efectuó la demolición controlada de la losa cielo del 4° piso y de las respectivas vigas, con el fin de pasar los nuevos cabezales por el 5° piso a través de las armaduras de ellas hasta la losa del 4° piso. Para esta demolición, el ingeniero calculista indicó el uso de martillo demoledor de 5 kilogramos, con el fin de evitar el daño a las armaduras existentes. Este procedimiento se realizó entre el 26 de Septiembre y el 01 de Octubre.

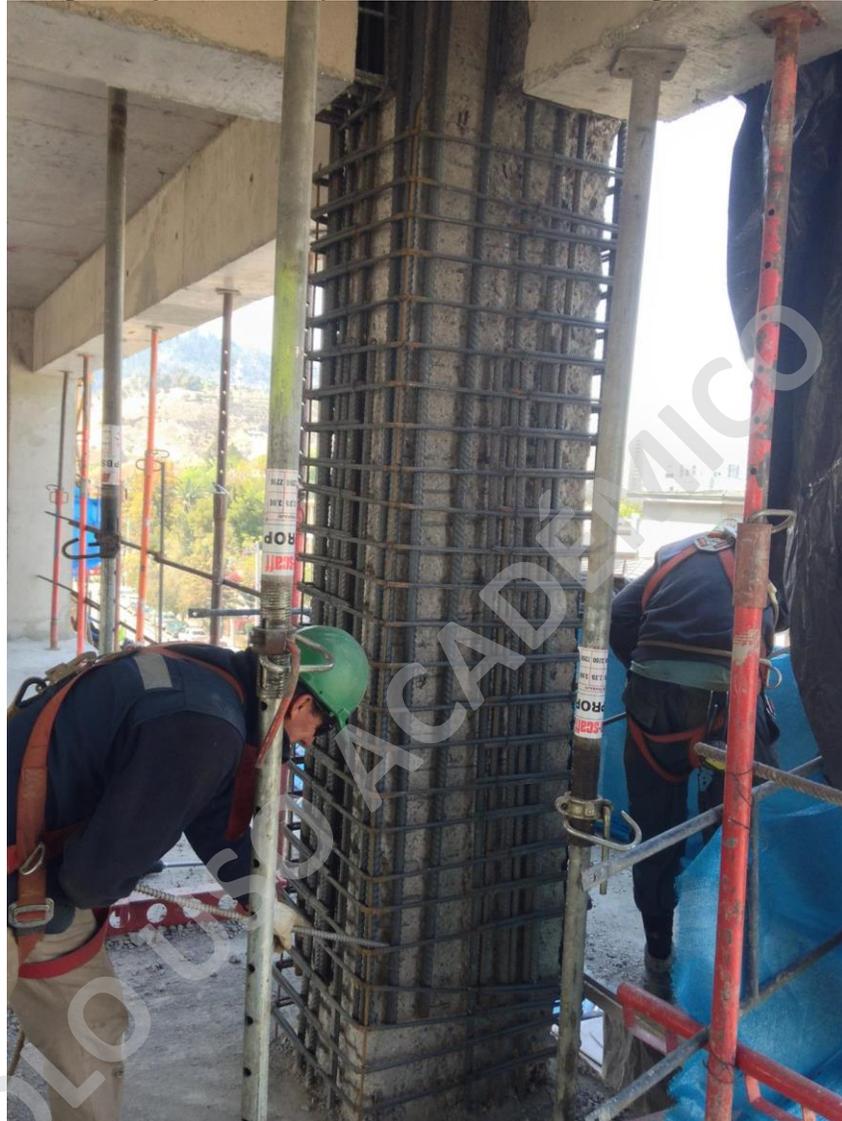
Imagen N° 28: Maestros en el 4° piso recibiendo los cabezales de la estructura en el pilar, ejes B/2 – Proyecto Centro Médico Independencia.

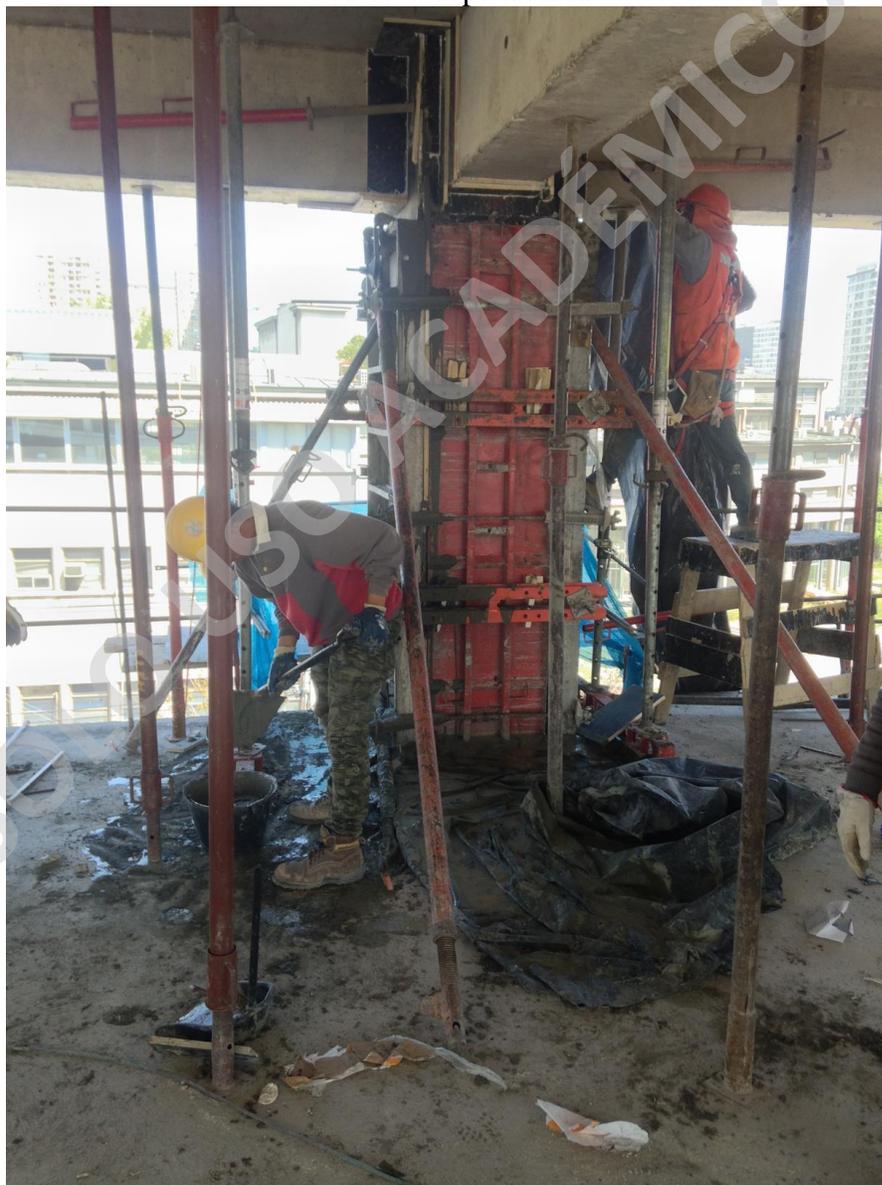
Imagen N° 29: Trabajador recogiendo el material filtrado entre los moldajes, mientras otro corrige la estanqueidad de los mismos, pilar en ejes B/2, 4° piso– Proyecto Centro Médico Independencia.

El montaje del pilar pre armado en el eje A se ejecutó el 07 de Octubre, de la misma manera que se hizo para el pilar en el eje B. Una vez montadas ambas estructuras, se procedió al trazado e instalación de los moldajes, los cuales tuvieron que ser sellados con espuma de poliuretano, ya que para el 4° piso el ingeniero calculista indicó hormigonar con un grout de alta resistencia debido a que posee un nivel de retracción muy bajo, pero este producto presenta una fluidez alta (>110% según normas ASTM C-1437 y C-1107), lo cual significó una dificultad adicional por la posibilidad de filtración del producto. La presentación de este grout es en saco de 25 kilogramos de polvo, y la dosificación indicada por el fabricante es de 10% a 11% de agua por peso del producto (recuperado de <https://chl.sika.com/dms/getdocument.get/bd98c725-f75b-401c-9808->

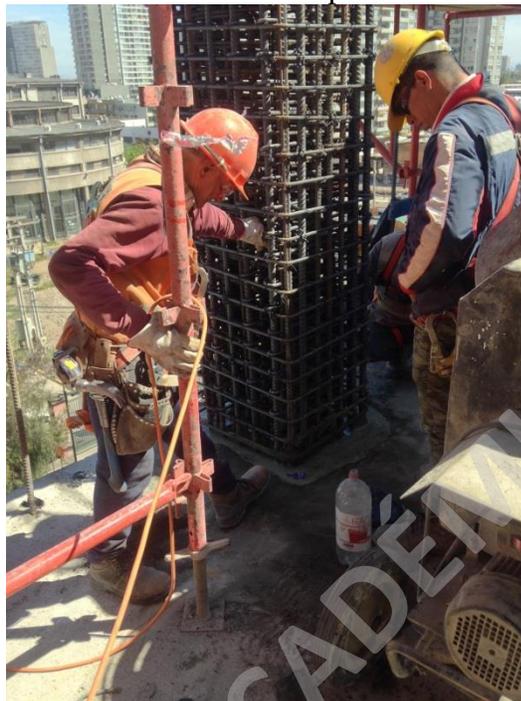
Imagen N° 30: Pilar llenado hasta el nivel de losa del 5° piso, ejes B/2 – Proyecto Centro Médico Independencia.

8513c286225c/sikagrout -214.pdf), la cual se controló con pesa electrónica y usando baldes concreteros de 12 litros. La mezcla se hizo con betonera eléctrica de 400 litros instalada en la losa del 5° piso, desde donde se vertió a través de las armaduras hacia el 4° piso. El procedimiento completo de hormigonado, tanto para el 4° como para el 5° piso fue ejecutado por la empresa RS Ingeniería, que es una de las empresas certificadas por el fabricante del grout utilizado. Primero se llenó el pilar en 4° piso ejes B/2, durante la mañana del 08 de Octubre, para posteriormente llenar ese mismo pilar en el 5° piso durante la tarde del mismo día.

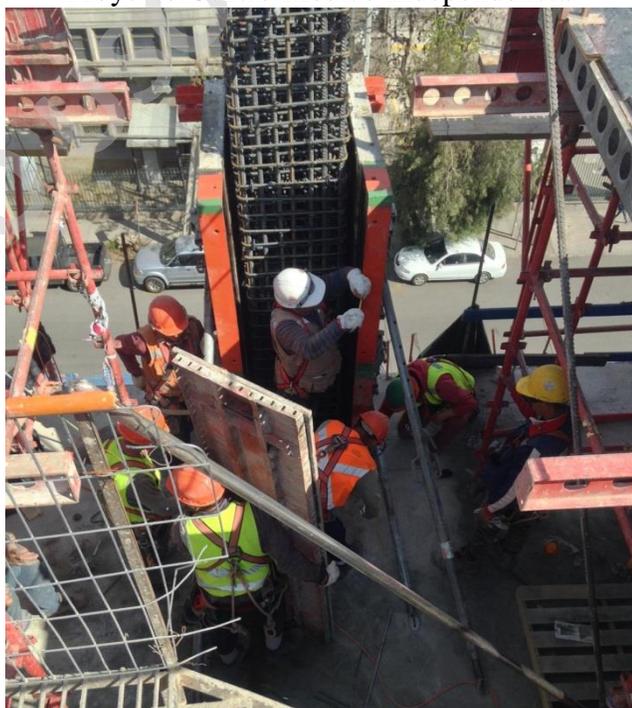
Imagen N° 31: Instalación y aplomado de moldajes para el pilar en ejes B/2, 5° piso – Proyecto Centro Médico Independencia.

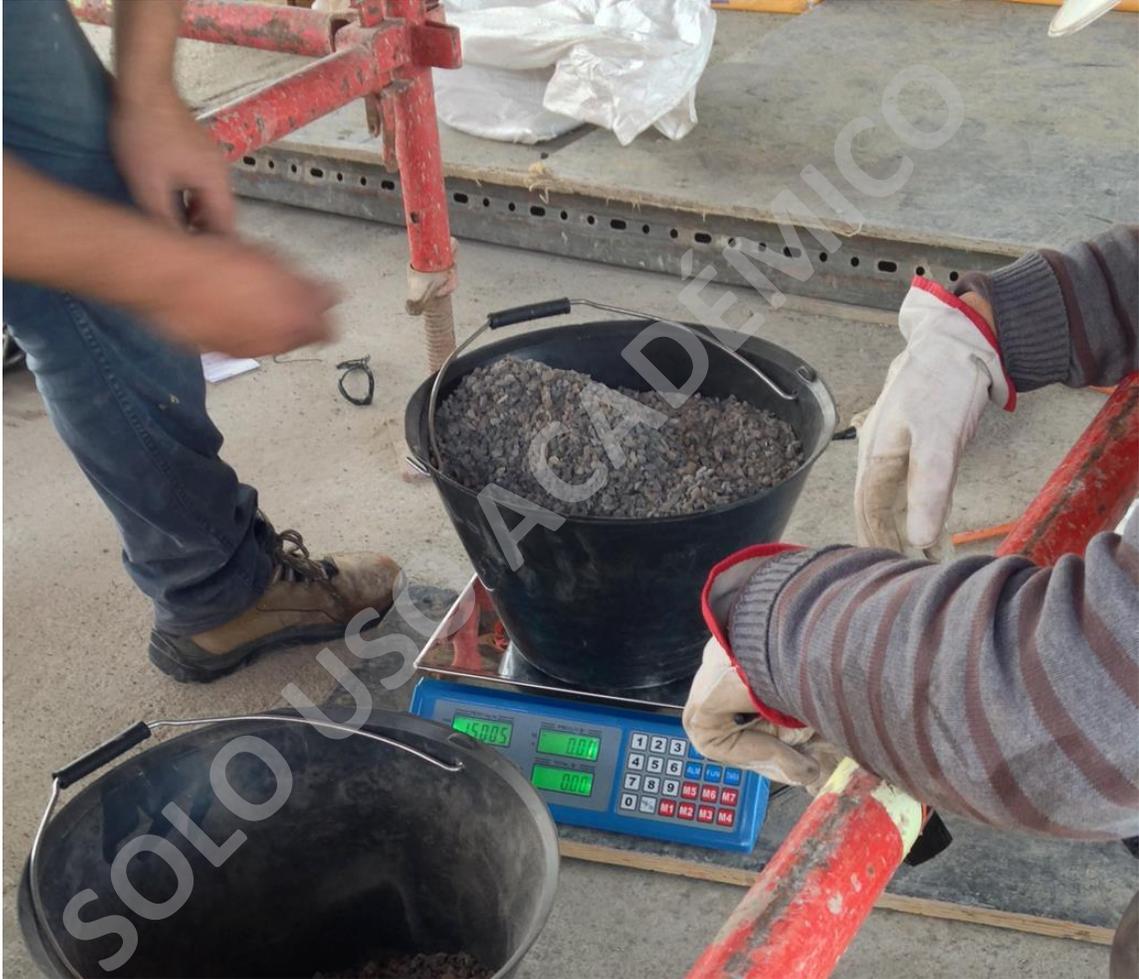
Para el 5° piso, el ingeniero calculista especificó hormigonar el pilar con el mismo grout utilizado en el 4° piso, pero en este caso con un 30% de gravilla. A pesar de que el fabricante indica usar gravilla saturada superficialmente seca, se constató en terreno que el instalador aplicó la siguiente dosificación, utilizando gravilla seca no saturada: 50 kilogramos de grout en polvo (2 sacos) + 15 kilogramos de gravilla seca (30%) + 14 litros de agua (28%).

Imagen N° 32: Control de dosificación de gravilla para el pilar en ejes B/2, 5° piso – Proyecto Centro Médico Independencia.

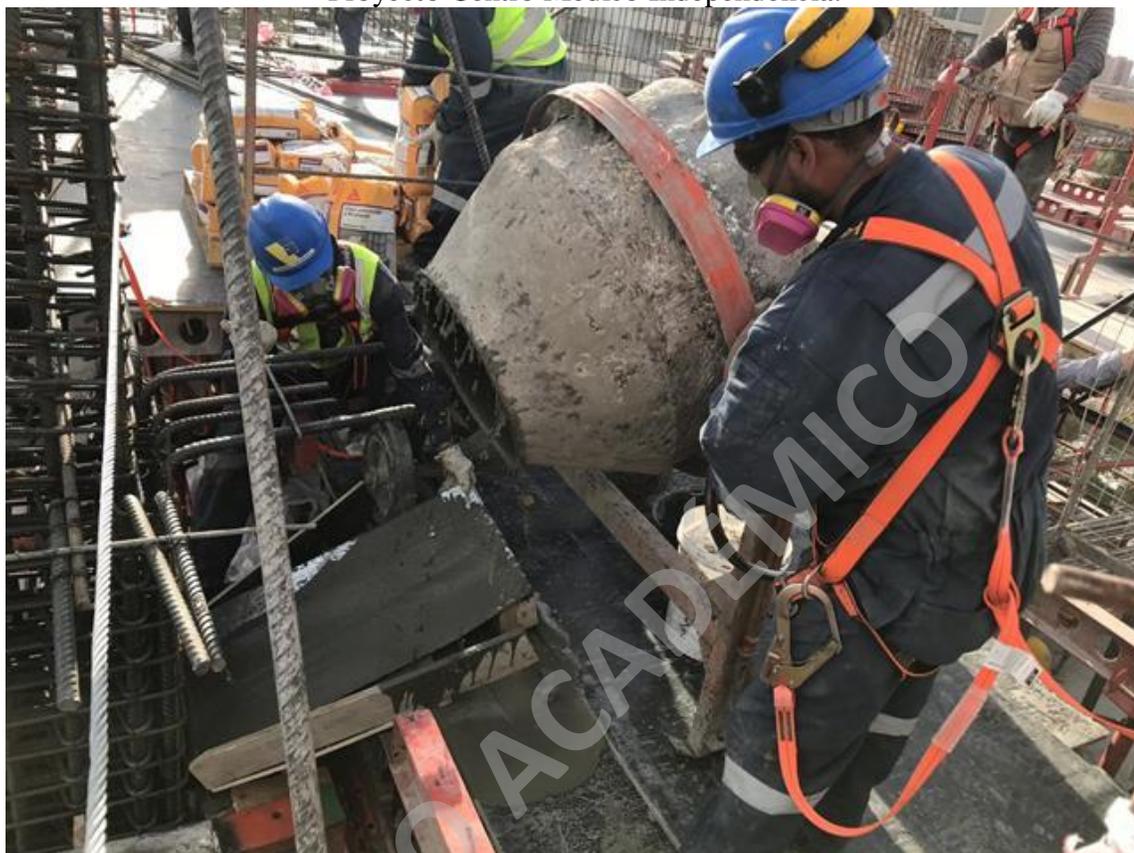
Imagen N° 33: Vertido de la mezcla desde la plataforma habilitada en 5° piso, ejes B/2 – Proyecto Centro Médico Independencia.

La empresa constructora habilitó una plataforma en el 5° piso para instalar la betonera a nivel del cielo de ese piso, de modo de poder verter la mezcla sobre los moldajes del pilar.

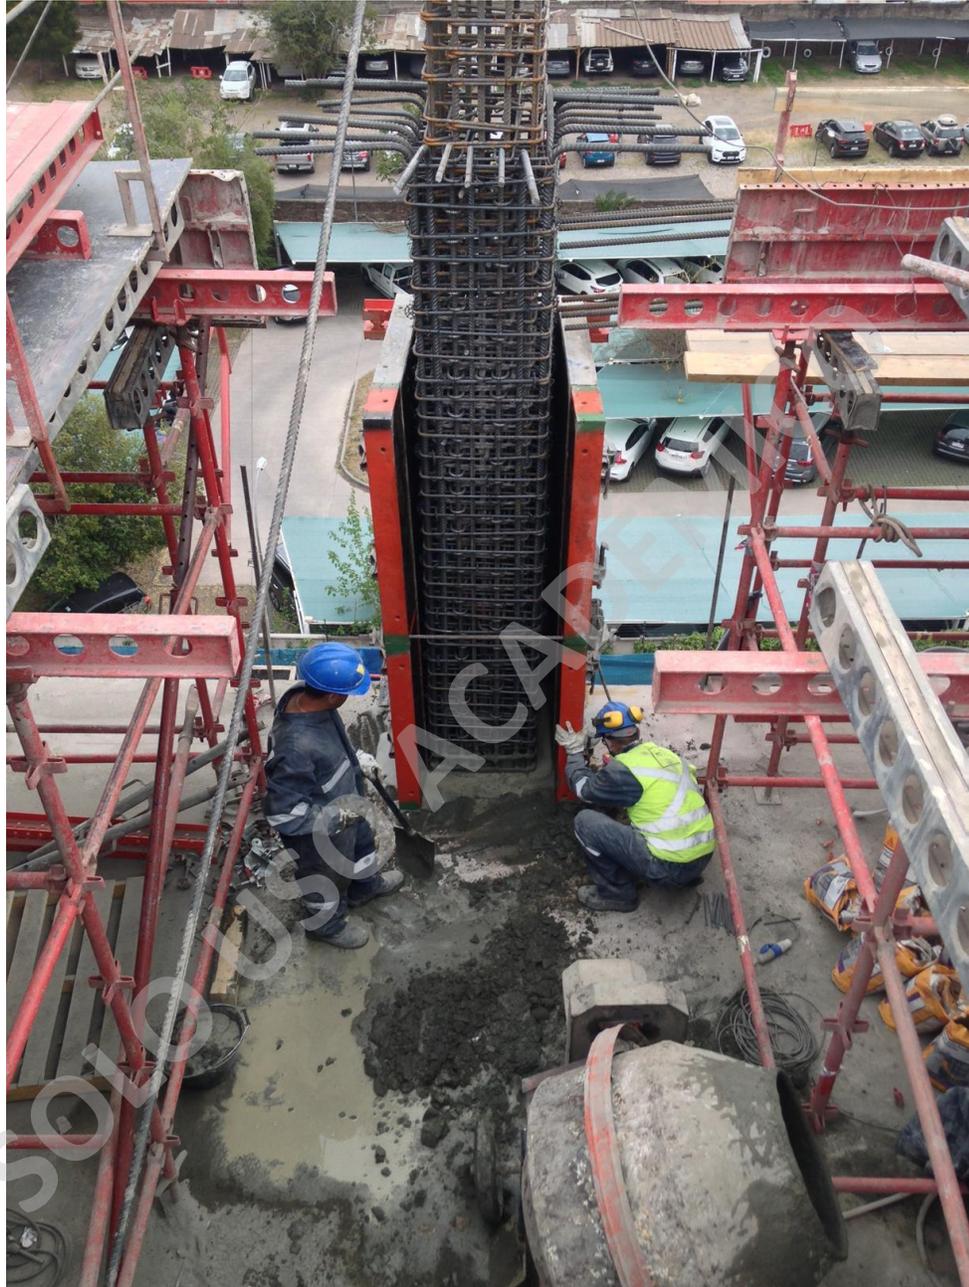
El hormigonado del pilar en el eje A se ejecutó el día 09 de Octubre, en ambos niveles, y siguió el mismo procedimiento aplicado para el pilar en el eje B. Una vez montado este pilar, se constató que presentaba una rotación y además un desplazamiento de sus armaduras centrales hacia el interior del edificio en el nivel del cielo del 5° piso, producto de la manipulación de la estructura en el proceso de montaje. Luego de llenar este pilar hasta el nivel de la losa del 5° piso, y una vez que se instalaron los moldajes del pilar para ese piso, se procedió a corregir los problemas señalados. El problema de la rotación se corrigió simplemente haciendo la torsión en sentido contrario con una barra de acero atravesada en la estructura, mientras que el problema del desplazamiento se corrigió instalando cuñas de madera entre las armaduras centrales y las perimetrales, con las cuales se logró desplazar un par de centímetros las armaduras centrales hacia el exterior del edificio y así retomar el plomo de la estructura, evitando que el pilar quedara fuera de trazo hacia el 6° piso.

Imagen N° 34: Pilar llenado hasta el nivel de losa del 5° piso, ejes A/2 – Proyecto Centro Médico Independencia.

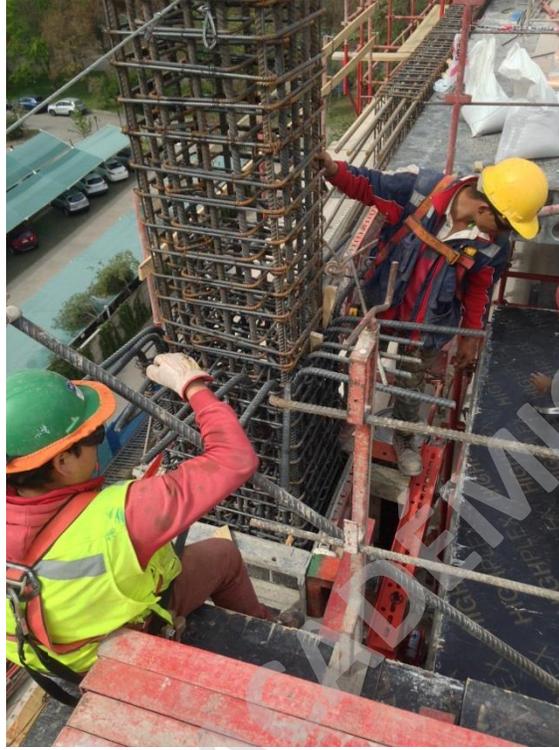
Imagen N° 35: Instalación de cuñas y chequeo del plomo del pilar en ejes A/2, nivel de cielo del 5° piso – Proyecto Centro Médico Independencia.

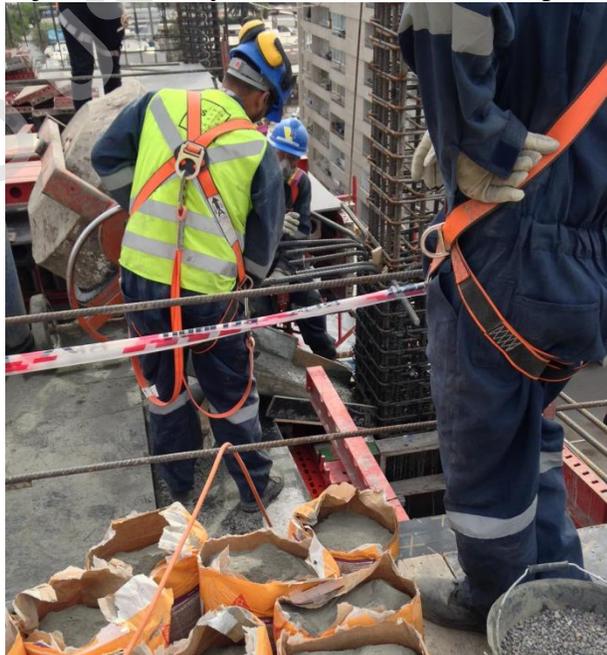
Imagen N° 36: Vertido de la mezcla desde la plataforma habilitada en 5° piso a nivel de cielo, ejes A/2 – Proyecto Centro Médico Independencia.

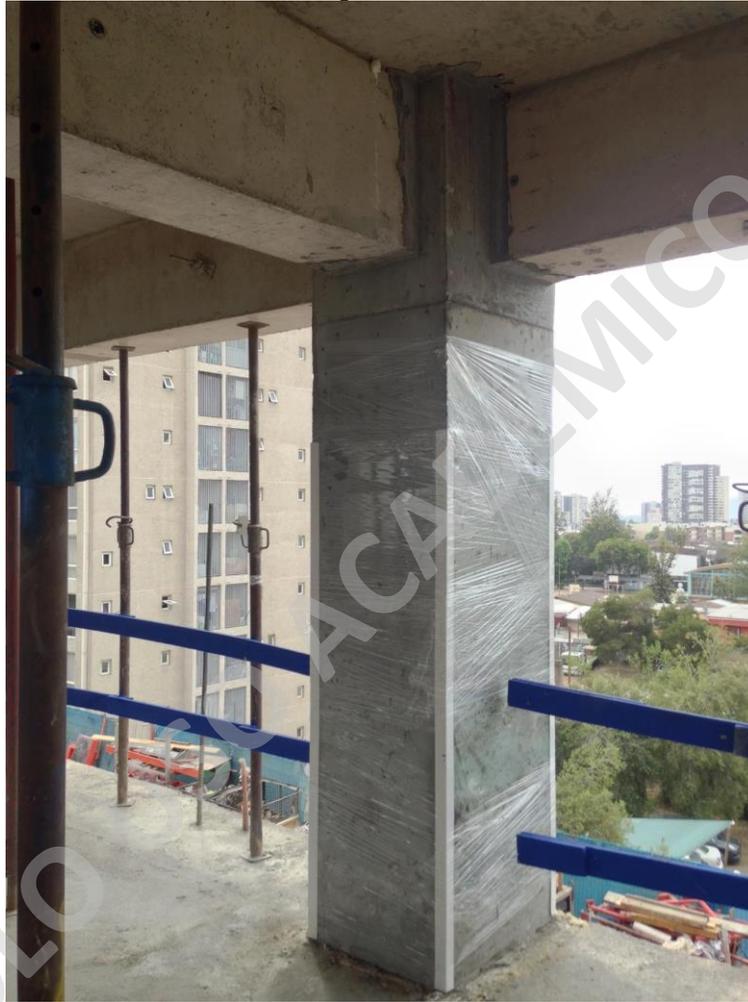
Imagen N° 37: Pilar en proceso de curado, ejes A/2, 4° piso – Proyecto Centro Médico Independencia.

Los moldajes en ambos pisos fueron retirados el día 15 de Octubre, completando 5 días instalados. Luego, ambos pilares fueron envueltos con un film plástico, tanto en el 4° como en el 5° piso, y se dejaron en proceso de curado por más de tres semanas.

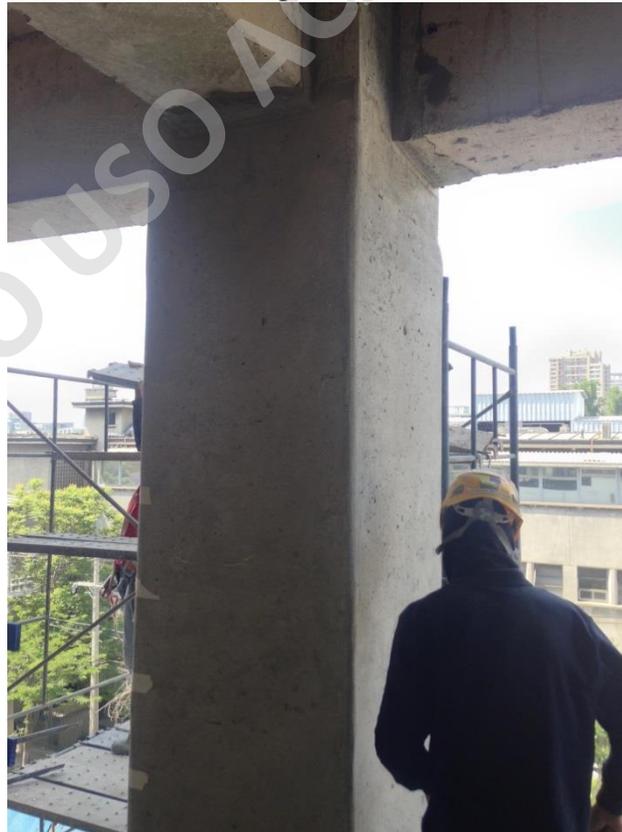
Imagen N° 39: Superficie pulida, pilar en ejes B/2, 4° piso – Proyecto Centro Médico Independencia.

Finalmente, y por indicación del ingeniero calculista, ambos pilares fueron reforzados con fibra de carbono en el 4° piso, según lo especificado en las fichas de reparación. El procedimiento se inició con el pulido de los pilares con pulidora manual, con el fin de eliminar la lechada superficial y optimizar la superficie de adherencia. Luego se colocaron las bandas tejidas de fibra de carbono de 20 centímetros de ancho espaciadas 5 centímetros, para luego aplicar una capa de resina epóxica sobre todas las superficies para su fijación a la estructura. Es importante señalar que se instaló una capa de fibra de carbono de 0,33 milímetros de espesor, en reemplazo de dos capas de 0,165 milímetros de espesor, lo cual es aceptado por el fabricante en la ficha técnica del producto.

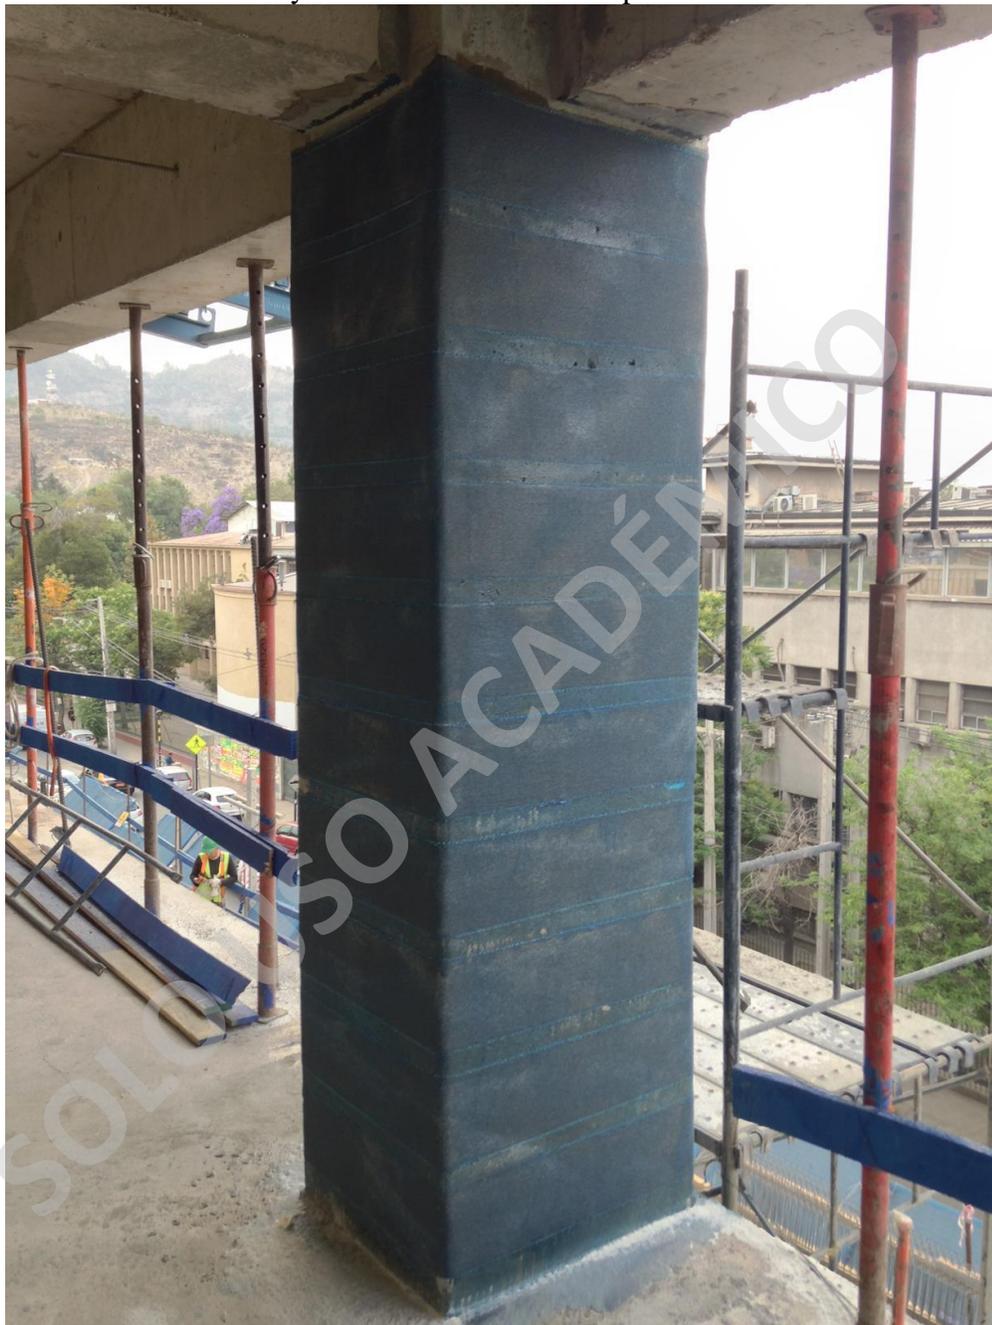
Imagen N° 40: Refuerzos de fibra de carbono instalados en pilar, ejes B/2, 4° piso – Proyecto Centro Médico Independencia.

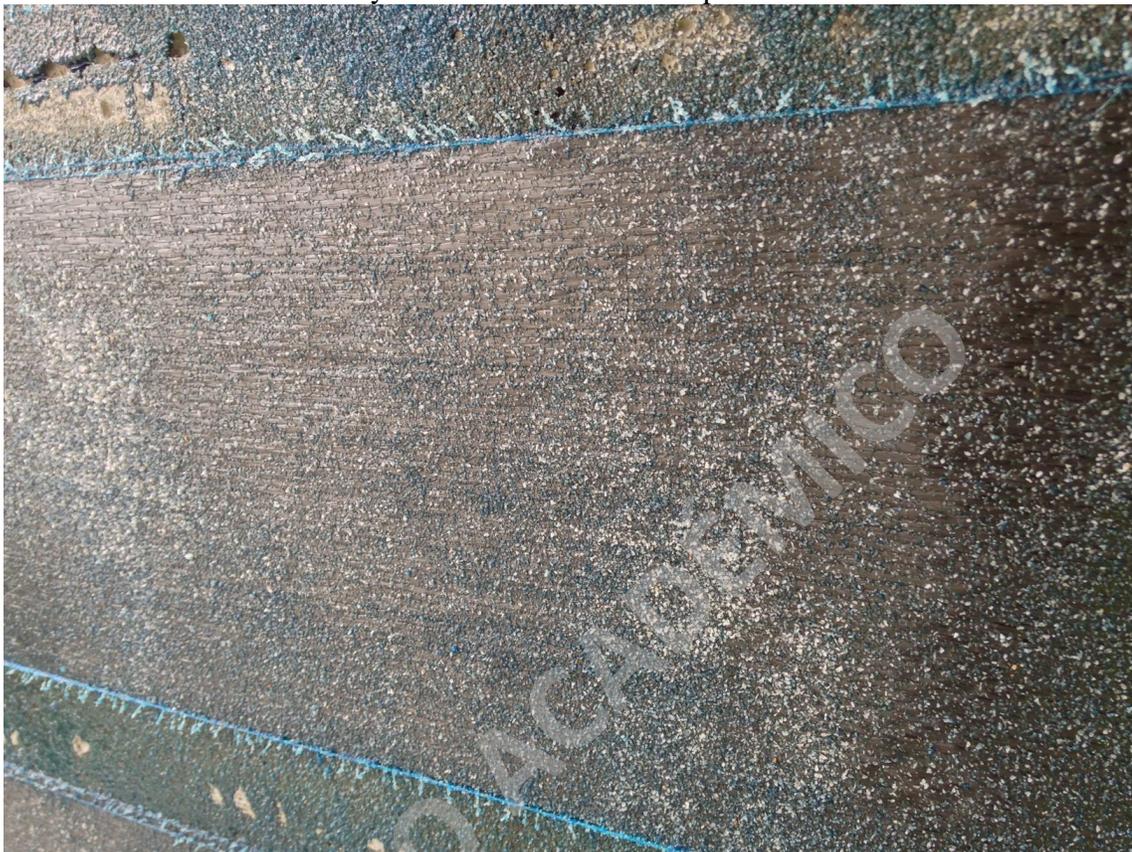
Imagen N° 41: Detalle de la fibra de carbono tejida, instalada en pilar ejes A/2, 4° piso
– Proyecto Centro Médico Independencia.

La instalación de la fibra de carbono se indicó solo para los pilares en el 4° piso. Luego de este procedimiento, la reparación de los pilares y el refuerzo de la edificación están completos.

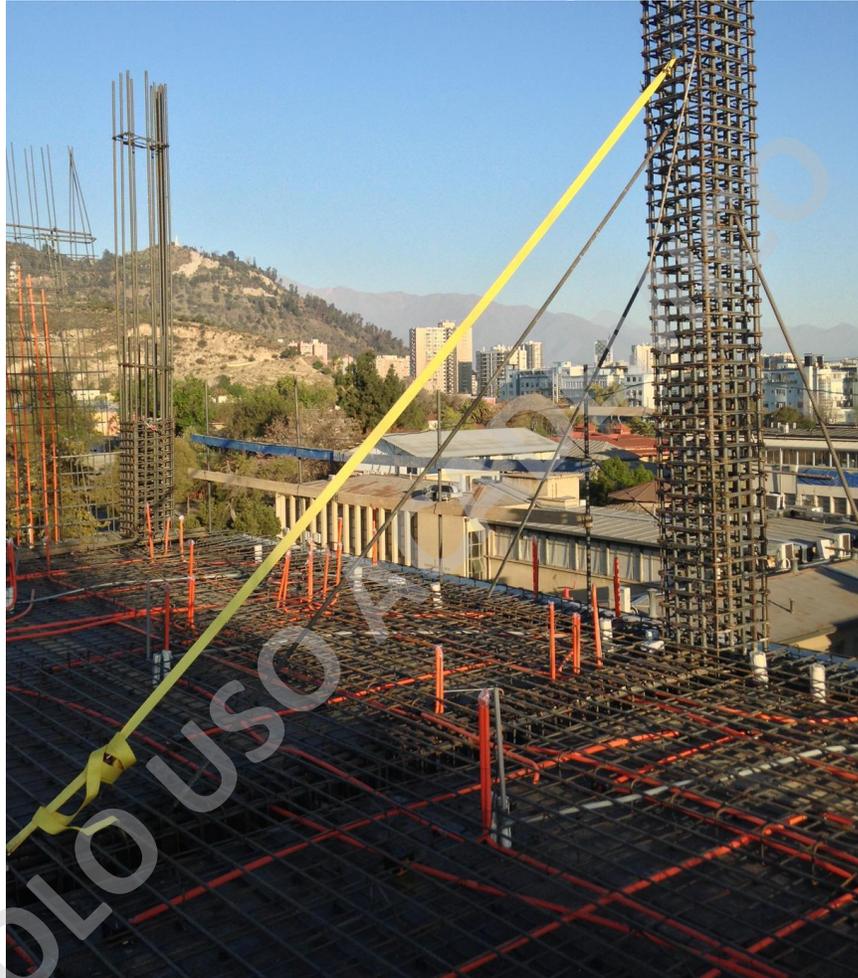
Imagen N° 47: Pilare de acero de refuerzo arriostrado con vientos y eslingas
– Proyecto Centro Médico Independencia.

Dependiendo de la secuencia constructiva de la obra, los vientos que arriostran las estructuras se pueden instalar antes o después de hormigonar la respectiva losa, es decir, pueden amarrarse de anclajes hincados en la losa ya ejecutada o de las armaduras de las vigas del cielo del nivel inferior, como se muestra en la imagen n°47.

Se recomienda amarrar estos vientos a las armaduras de las vigas y no a las armaduras de la losa, debido a que las primeras presentan una rigidez mucho mayor y están compuestas por barras de mayor diámetro. Para lograr un mayor estándar de seguridad, el arriostramiento de las estructuras se complementa con la instalación de eslingas de trinquete, las cuales ayudarán a prevenir principalmente el volcamiento de las estructuras hacia el exterior del edificio, eliminando el riesgo de provocar el aplastamiento de personas en los niveles inferiores o el desprendimiento de material en las fachadas, dependiendo de las características del edificio. Se recomienda el uso de eslingas textiles de fibras sintéticas, con anillas metálicas en sus extremos, debido a su

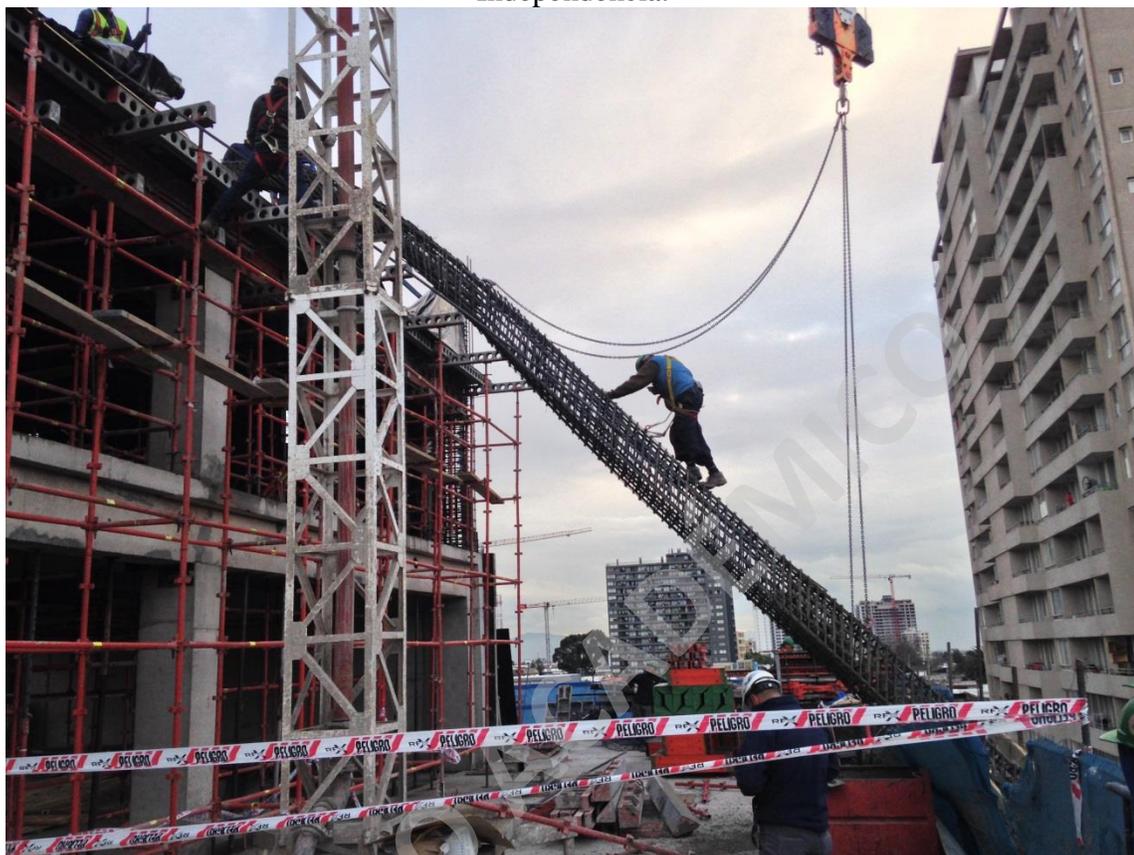
Imagen N° 49: Demarcación de zona de peligro – Proyecto Centro Médico Independencia.

Si las condiciones de la obra lo permiten, se deben cerrar las zonas que se encuentran por el exterior de la edificación en altura y bajo los pilares que están en esta condición de arriostamiento, debido a que estas zonas se encuentran expuestas al alcance de estas estructuras ante su eventual volcamiento o al desprendimiento y caída de material desde los niveles superiores producto de cualquier tipo de incidente relacionado. Para esto se deben delimitar las áreas con cinta y señales de peligro que cumplan con las normas chilenas 1410 y 1411, a una altura mínima de 90 cm desde el nivel de piso, de manera de advertir el riesgo y evitar el tránsito de las personas a través de ellas.
