**NUEVA APLICACIÓN DE FIBRAS SINTÉTICAS POROSAS (GEOTEXTIL)  
COMO MEMBRANA DE CURADO PARA MEJORAR EL PROCESO DE  
FABRICACION DEL HORMIGON ARQUITECTONICO EN CHILE.**

Proyecto de Título para optar al Título de Constructor Civil

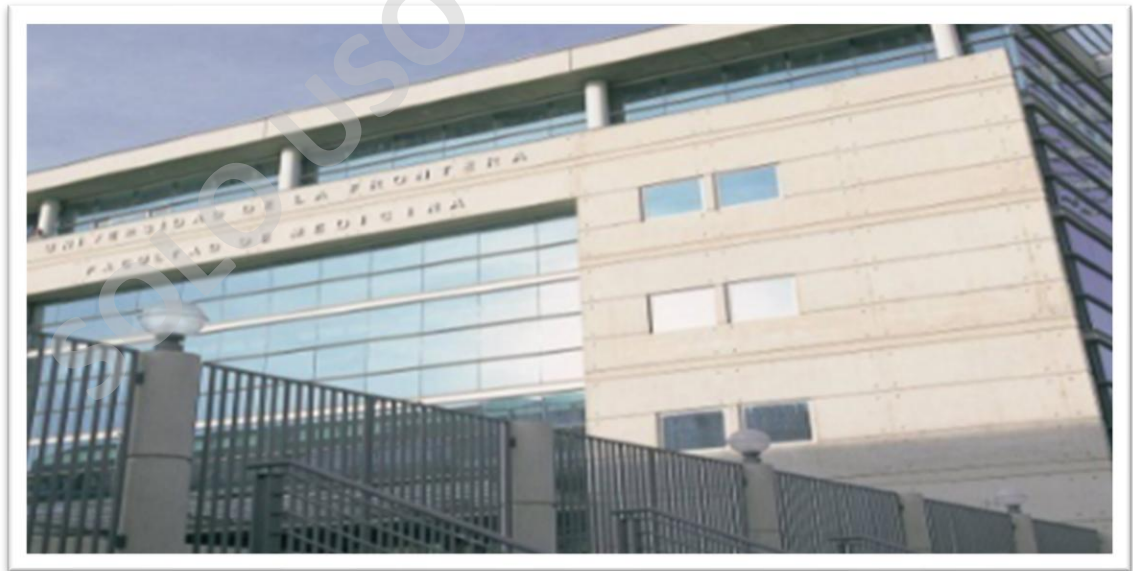
**Imagen N°1:** Acabado superficial con moldaje metálico.

Son muchos más caros y entregan una reutilización casi ilimitada, por esto en el mercado se encuentran generalmente para arriendo. Una ventaja es su forma de trabajo, ya que pueden ser ensamblados y desmontados muy rápidamente, una de sus características es que entregan una superficie plana sin irregularidades en su superficie como se muestra en la Imagen N°1.

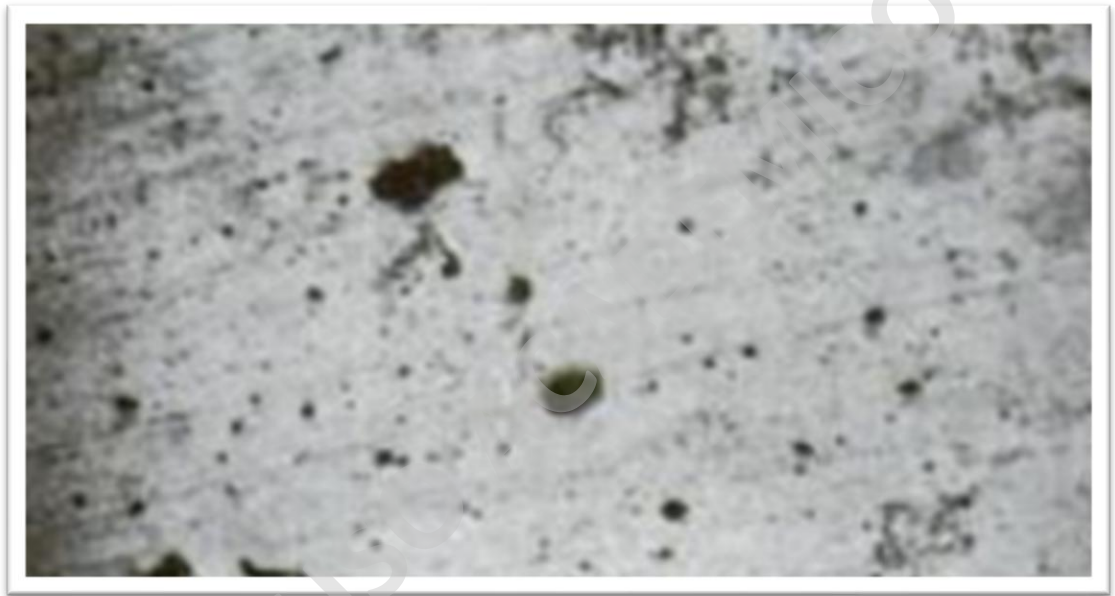
**Imagen N°3:** Presencia de burbujas superficiales.

Una de las patologías son la aparición de burbujas de aire en la superficie del muro, como se presenta en la Imagen N°3, estas se manifiestan con mayor frecuencia en elementos verticales tales como muros y pilares. La principal causa de este defecto es la ineficiente evacuación del aire atrapado cuando el hormigón se encuentra en estado fresco debido a un mal proceso de vibrado.

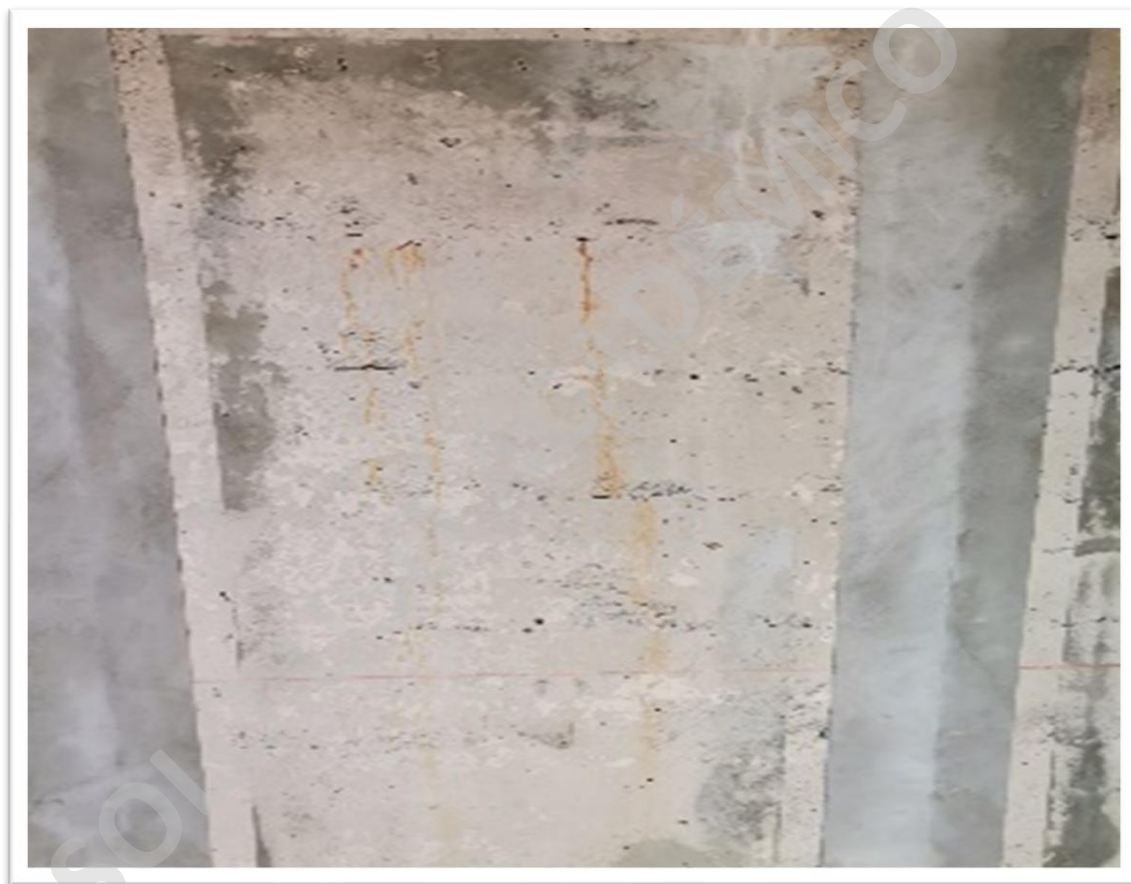
**Imagen N°7:** Superficie con manchas de oxidación muro de unidad de departamento, Condominio Manso de Velasco, comuna de Melipilla.

En el caso de esta patología, lo que ocurre internamente es que al estar en contacto el hormigón con el fierro de refuerzo oxidado y por acción del agua presente en la mezcla, este óxido se desprende y viaja con el agua a través de los canales o cavidades hacia la superficie en busca de oxígeno. Debido a esto, se generan las manchas de óxido superficiales presentes en la imagen N°7.

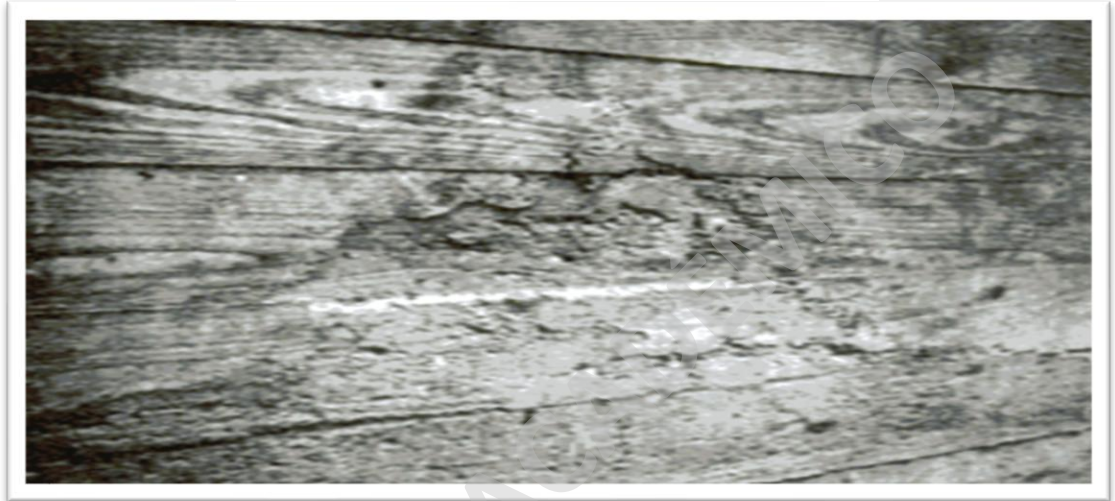
**Imagen N°8:** Acabado con moldaje estropeado.

Esta patología es ocasionada por una falta de mantenimiento, poco cuidado y uso excesivo de los moldajes. Como se ilustra en la Imagen N°8 se aprecia un moldaje inestable, debido a esto, se generó una concavidad en la superficie del muro. Por otro lado, la Imagen N°9 presenta humedad en su acabado superficial, manchas de desmoldante en su parte inferior y además se evidencia un incorrecto tratamiento de juntas frías.

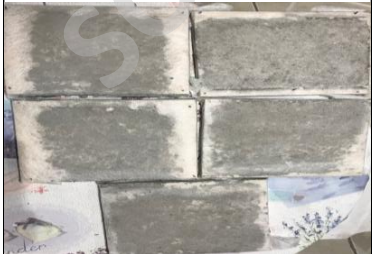
| RESULTADOS OBTENIDOS. | |
|---|---|
| Material geotextil reutilizable para otra aplicación. (%) | En la totalidad de probetas se evidencio que el material geotextil no presentaba cortes, roturas y exceso de hormigon.<br>La tela obtuvo un 100% de reutilizacion para otro proceso de hormigonado. |
| | La tela geotextil es reutilizable para un nuevo proceso de hormigonado. |

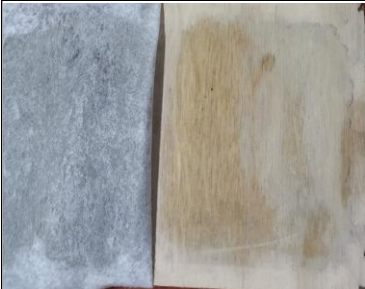
| RESULTADOS OBTENIDOS. | |
|---|---|
| Estado de moldajes para otra aplicación. | En la totalidad de paneles de moldaje utilizados, se evidencia que su estado a sido inalterado por el proceso de hormigonado. |
| | Los paneles de moldaje no sufrieron ningun inconveniente en el proceso de hormigonado. |

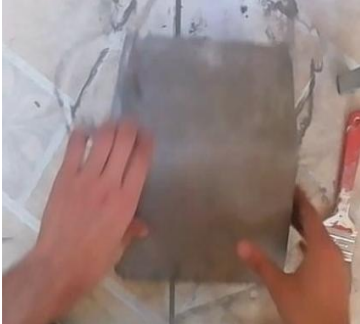
| RESULTADOS OBTENIDOS. | |
|---|---|
| Falta de humectacion visible. | En la totaliad de superficies se evidencio un color gris sin la presencia de manchas o cualquier otro tipo de patologia del hormigon. |
| | La tela geotextil permite el paso de agua y es una barrera protectora para el moldaje e hormigon. |

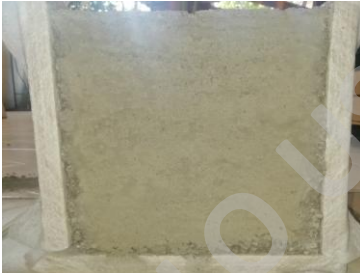
| RESULTADOS OBTENIDOS. | |
|---|---|
| Descascaramiento superficial visible. | En la totalidad de superficies se evidencia una solida y compacta terminacion superficial.<br>En ningun caso existio un desprendimiento de hormigon por mala ejecucion de alguna etapa del proceso. |
| | La tela geotextil no porduce este tipo de patologia. |

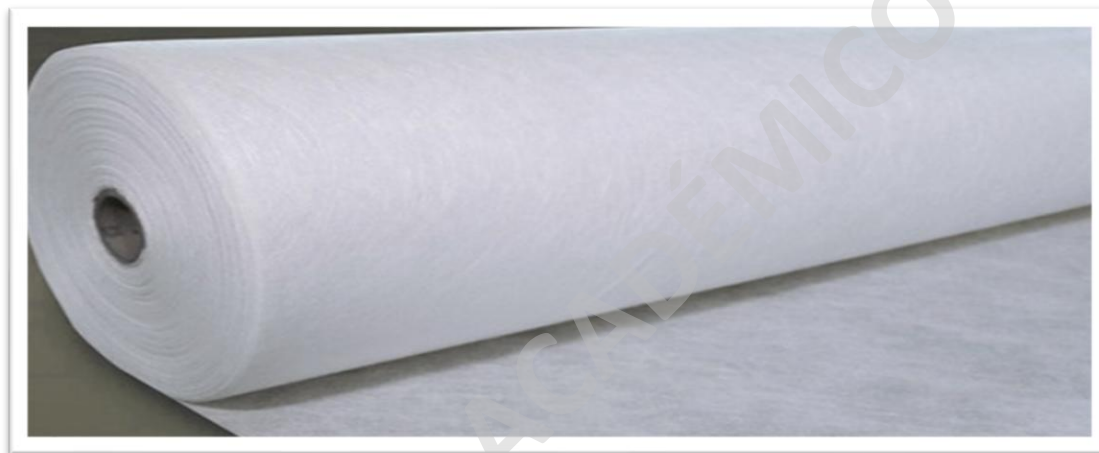
**Imagen N°1:** Rollo de fibra sintética porosa no tejida. Proveedor genérico.

Dimensiones: ancho 1.0 metros, largo 10 metros y espesor 11 milímetros.

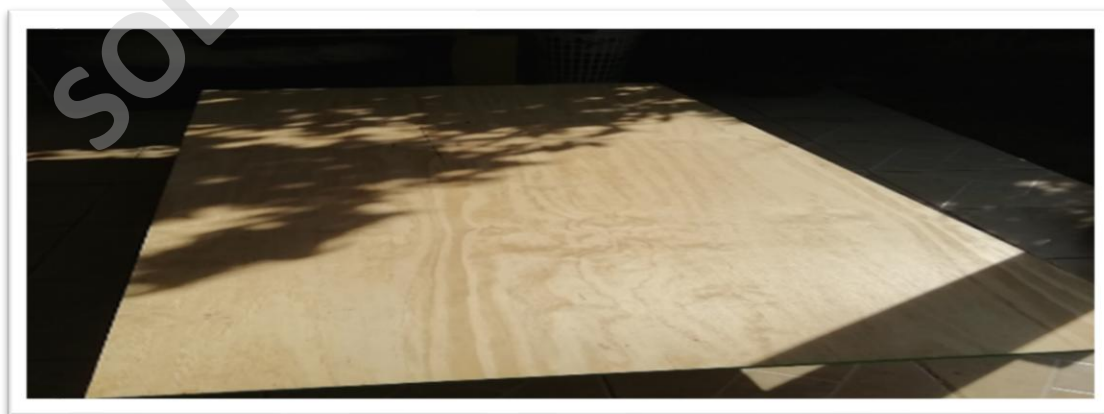
**Imagen N°2:** Plancha terciada, proveedor "Arauco".

Dimensiones: ancho 1.22 metros, largo 2.44 metros y espesor 15 milímetros.

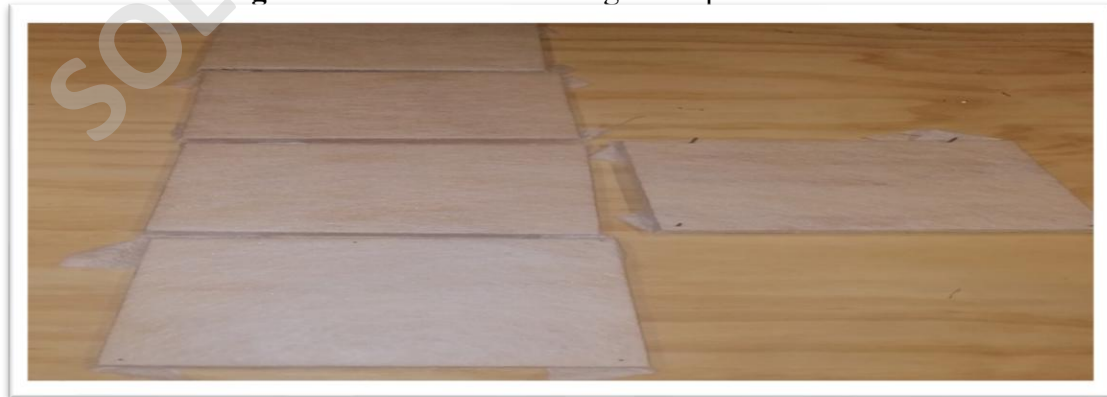
**Imagen N°4:** Estructura inicial general probeta cubica.

- A. Todos los ensayos serán realizados a la intemperie simulando las condiciones de obra.
- B. Para la muestra se utilizará una cantidad de 3 probetas cúbicas con medidas 20x20 centímetros, hechas con madera dimensionada terciada. Inmediatamente se fijará el material geotextil a la cara interior de la placa. Como evidencia la Imagen N°4.

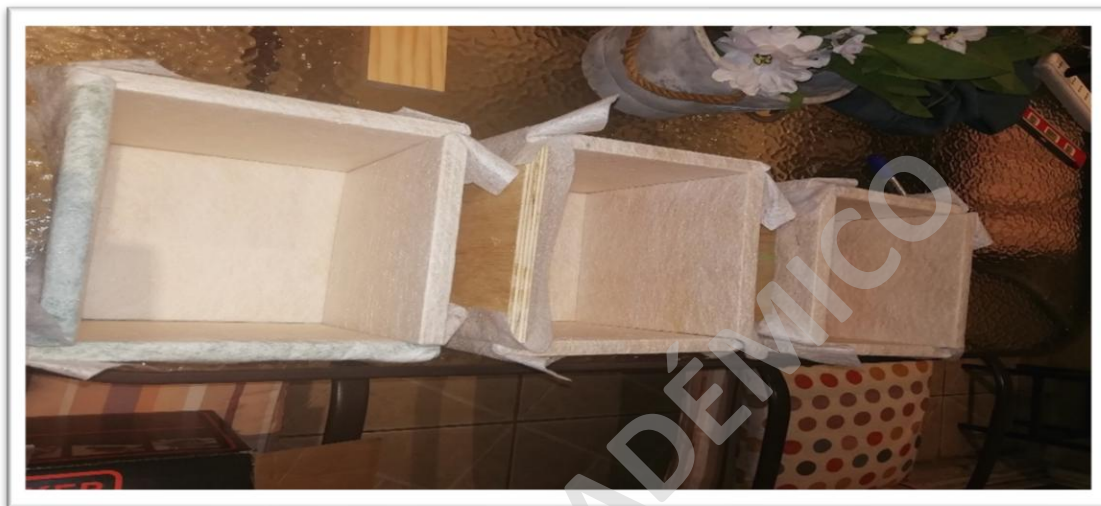
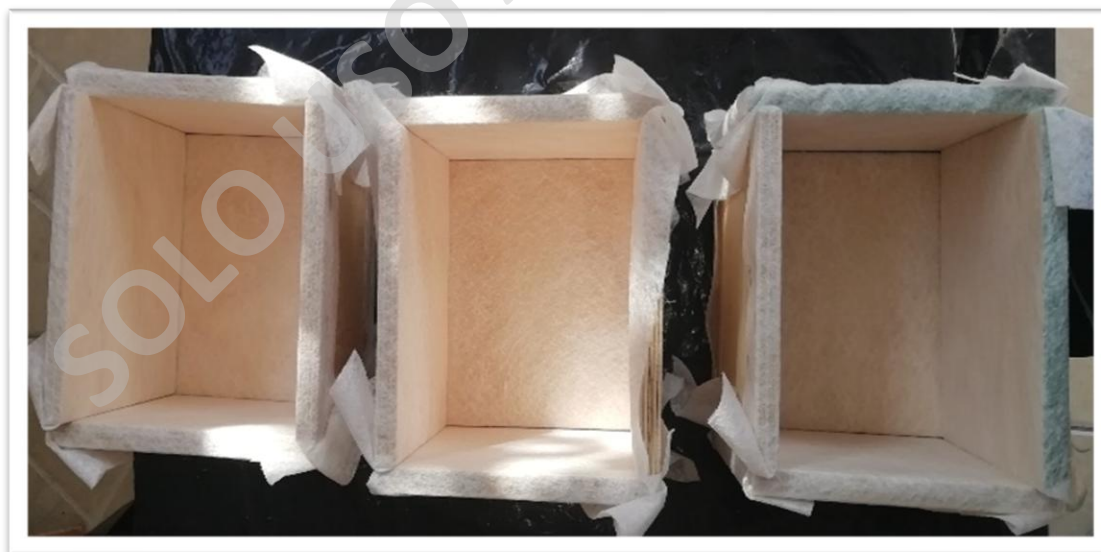
**Imagen N°5:** Estructura final probeta cubica.

- C. Las dosificaciones de hormigón son G8 respectivamente.
- D. Probeta con fibra sintética porosa (geotextil) del tipo 100% polipropileno adherido a la placa de madera, como muestra la Imagen N°5 y 6.

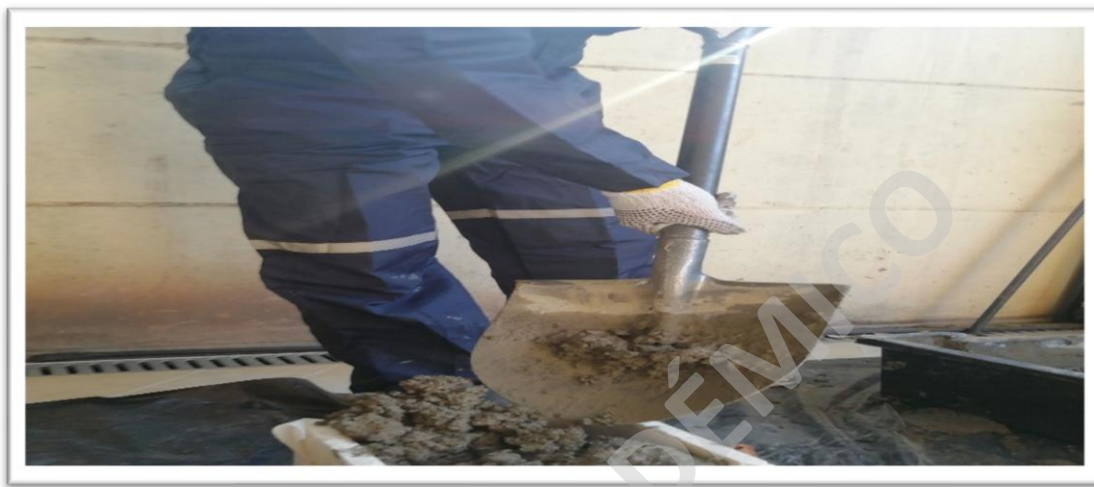
**Imagen N°7:** Vertido manual de hormigón en probeta.

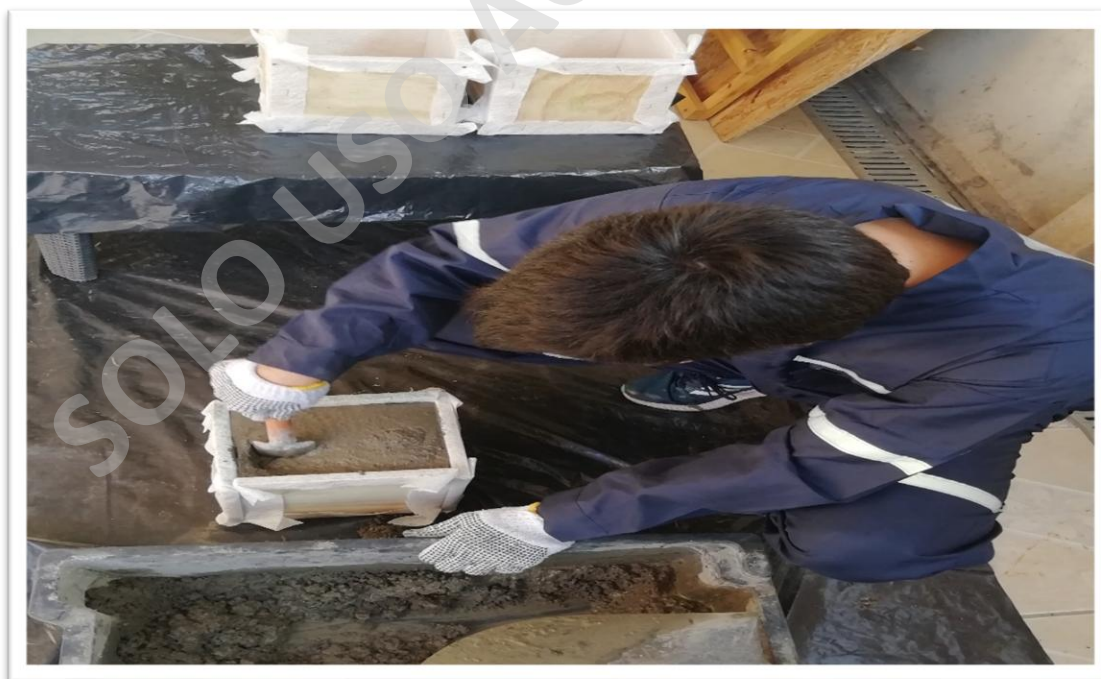
**Imagen N°8:** Hormigón en etapa de compactación manual.

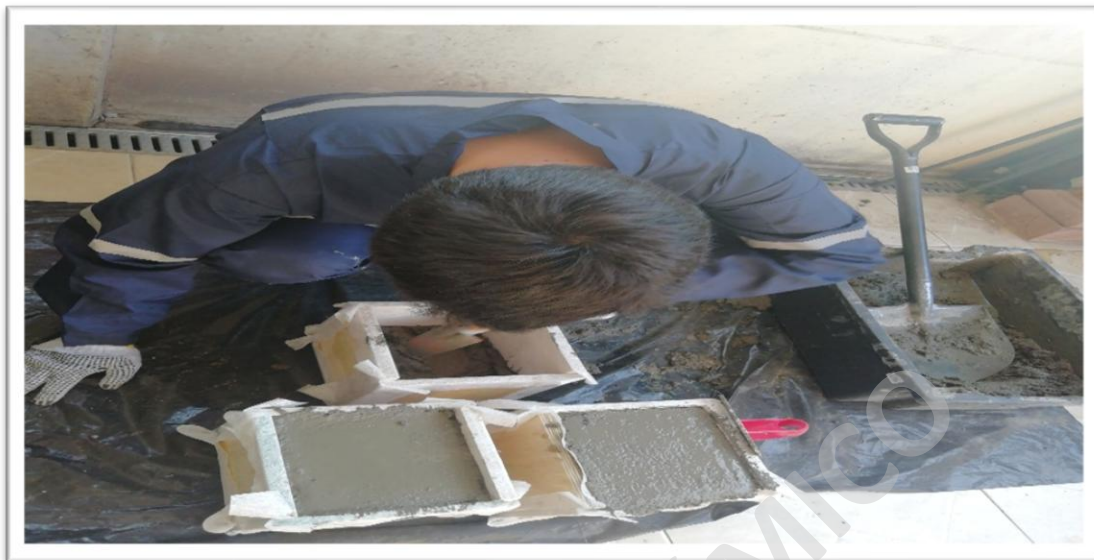
**Imagen N°9:** Probetas en etapa de compactación manual, otra vista.

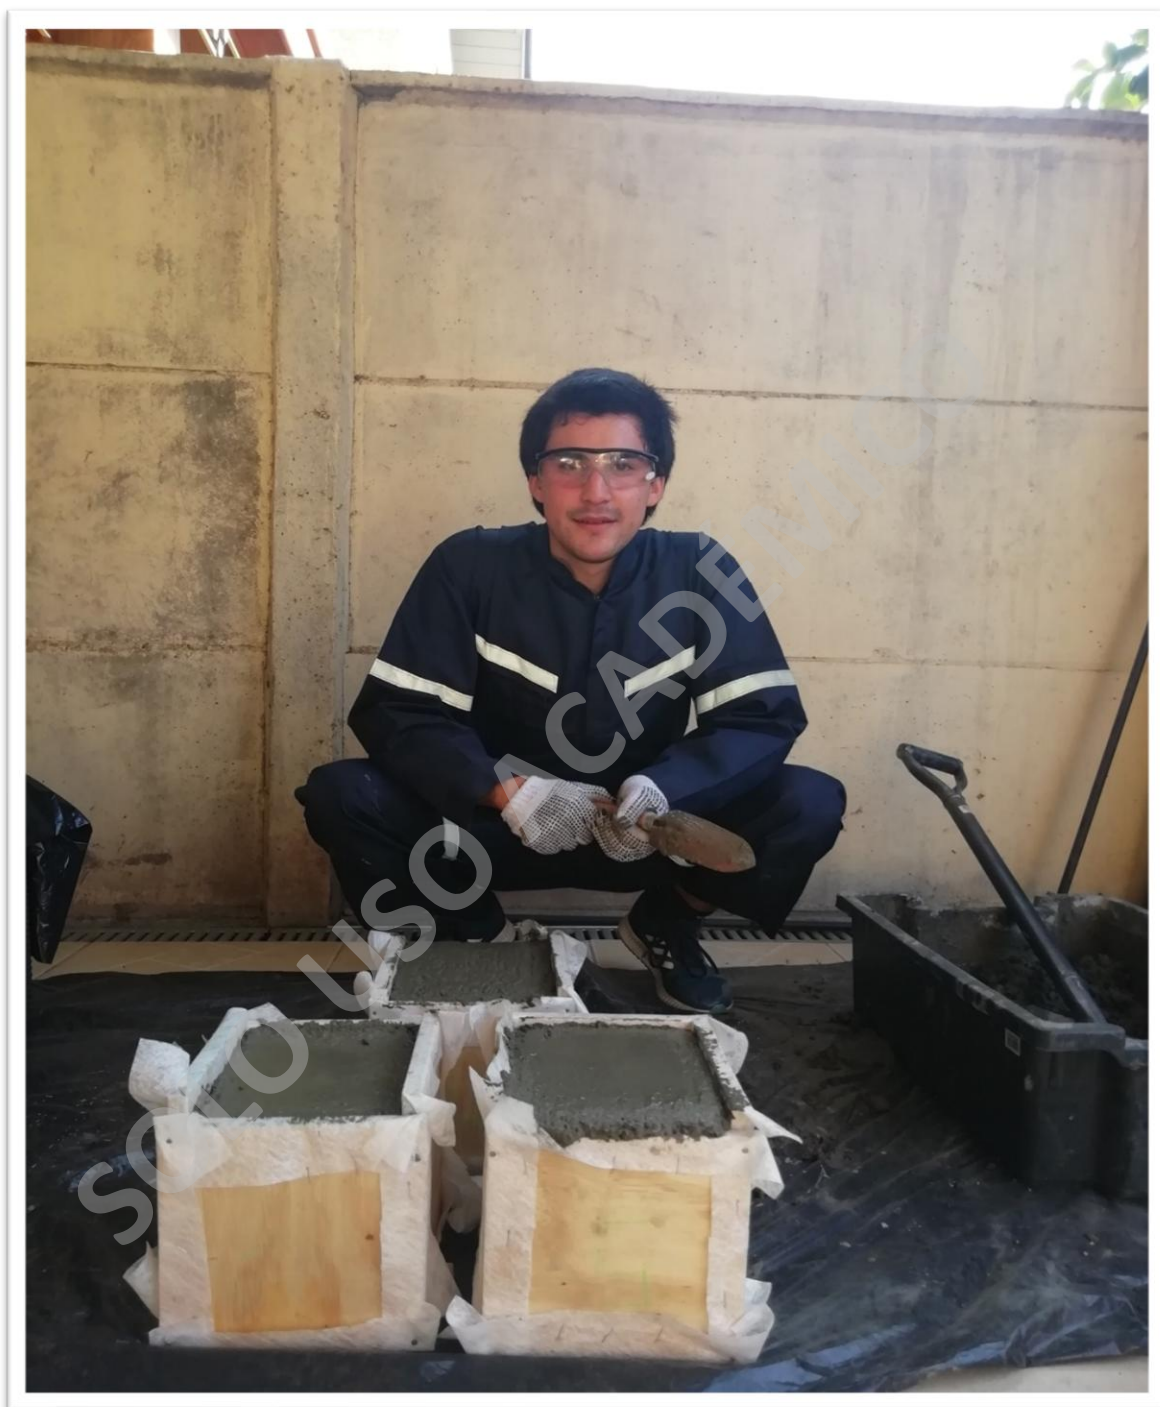
**Imagen N°11:** Probetas con proceso de hormigonado terminado.

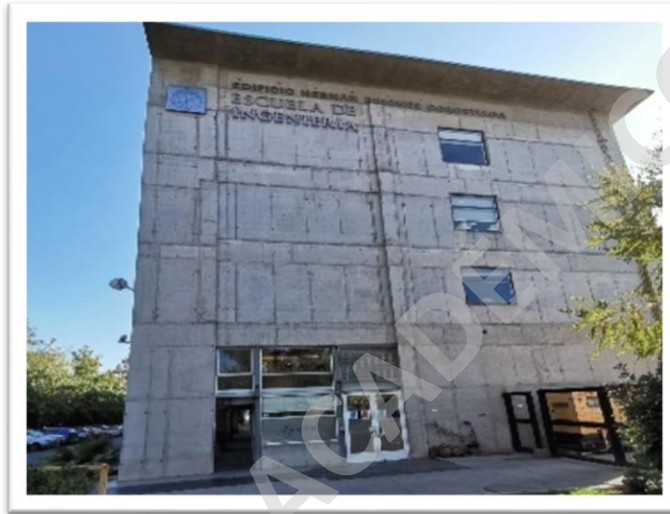
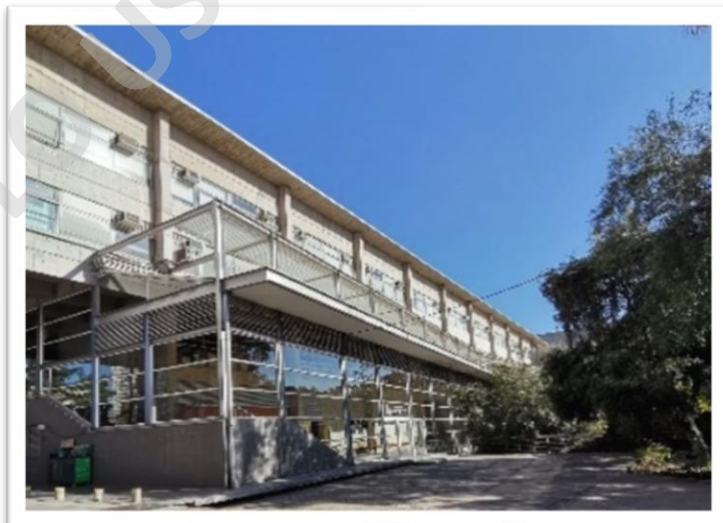
Esta materialidad plasma uniformidad en su estructura y elegancia en su terminación superficial exterior de hormigón convencional con una fachada ventilada de acero como muestra la Imagen N°14 y N°15. Ahora por medio de la Tabla N°14, se dejará registro de los porcentajes obtenidos por el edificio.

**Imagen N°14:** Vista frontal escuela ingeniería.

**Imagen N°15:** Vista lateral escuela ingeniería.

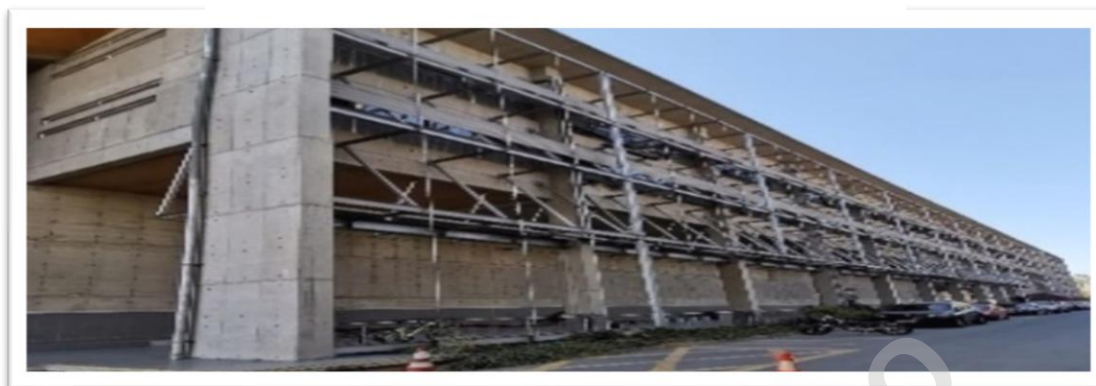
**Imagen N°16:** Fachada ventilada escuela ingeniería.

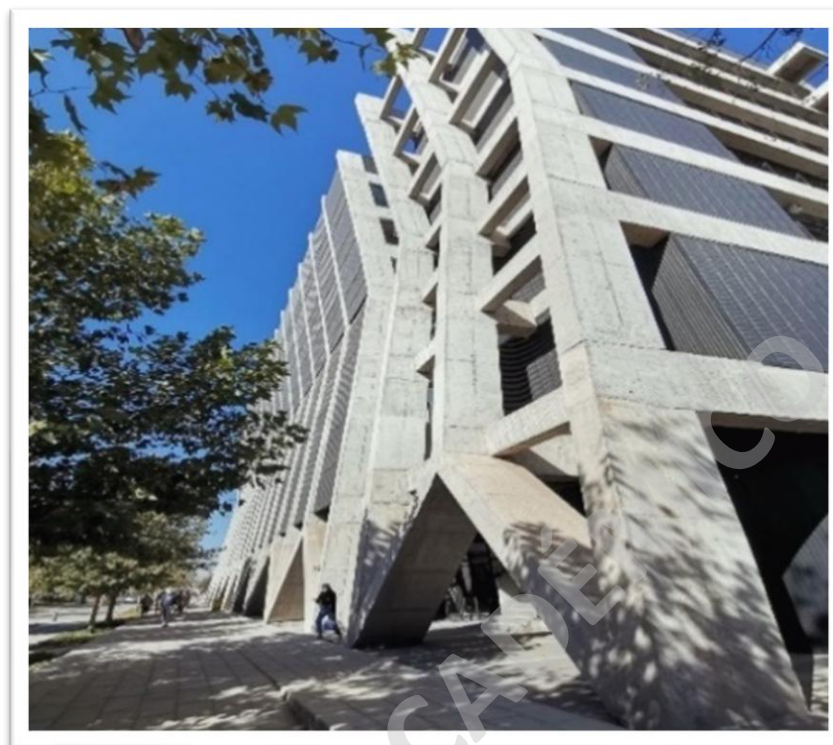
Este edificio fue seleccionado por sus imponentes encuentros entre pilares y vigas con hormigón a la vista. Se repite una tendencia uniforme y elegante en la materialidad de la estructura que mezcla hormigón estructural con una terminación de panel tipo siding en su fachada. Por medio de la Tabla N°16, se dejará registro de los porcentajes obtenidos por el edificio

**Imagen N°19:** Vista frontal y lateral edificio multiuso.

**Imagen N°20:** Vista lateral edificio multiuso.

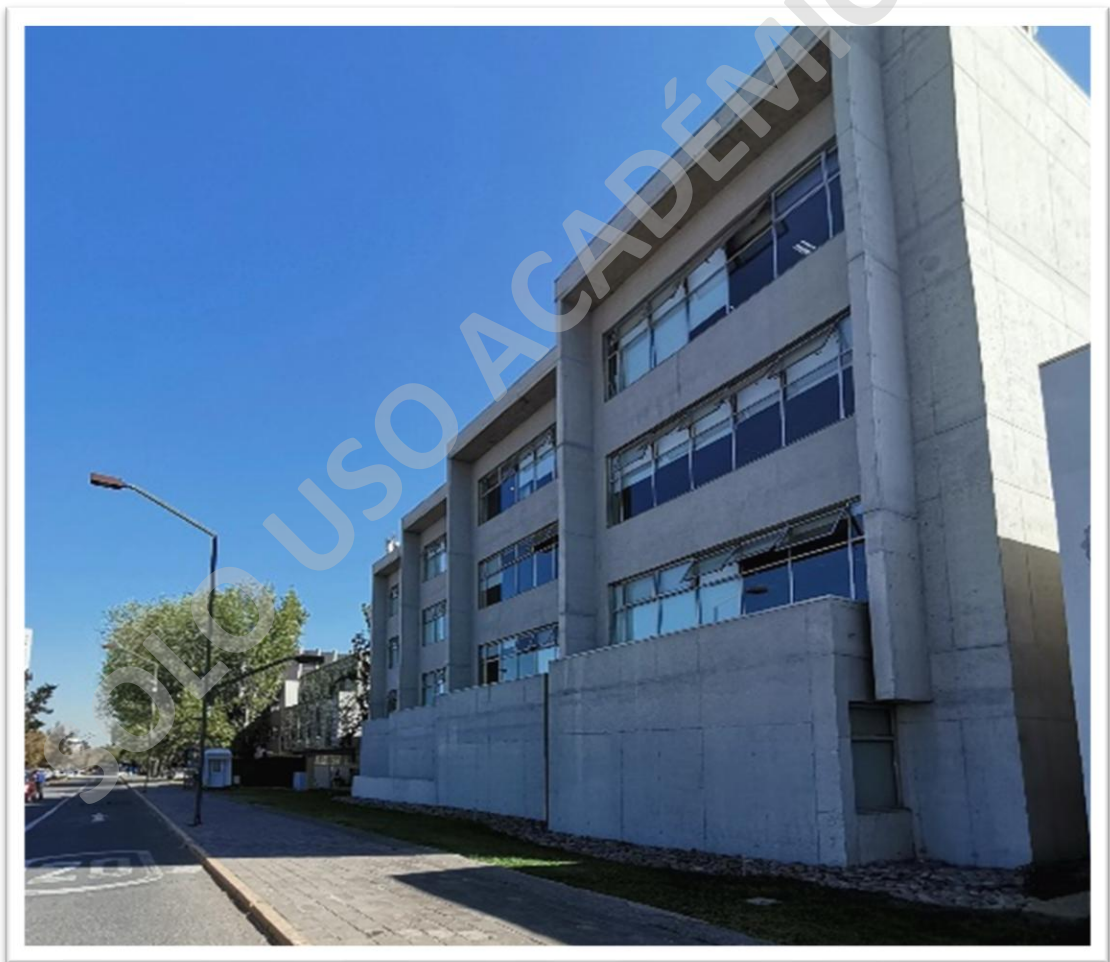
Masa estructural compuesta por la mezcla de dos texturas superficiales del hormigón, material predominante estructural. En la Imagen N°21, se evidencia un hormigón convencional sin revestimiento posterior, en cambio en la Imagen N°22 muestra una tonalidad blanca debido a que fue revestido con una capa de yeso. Por medio de la Tabla N°17, se dejará registro de los porcentajes obtenidos por el edificio.

**Imagen N°21:** Vista frontal edificio gestión de la salud.

**Imagen N°22:** Vista lateral edificio gestión de la salud.

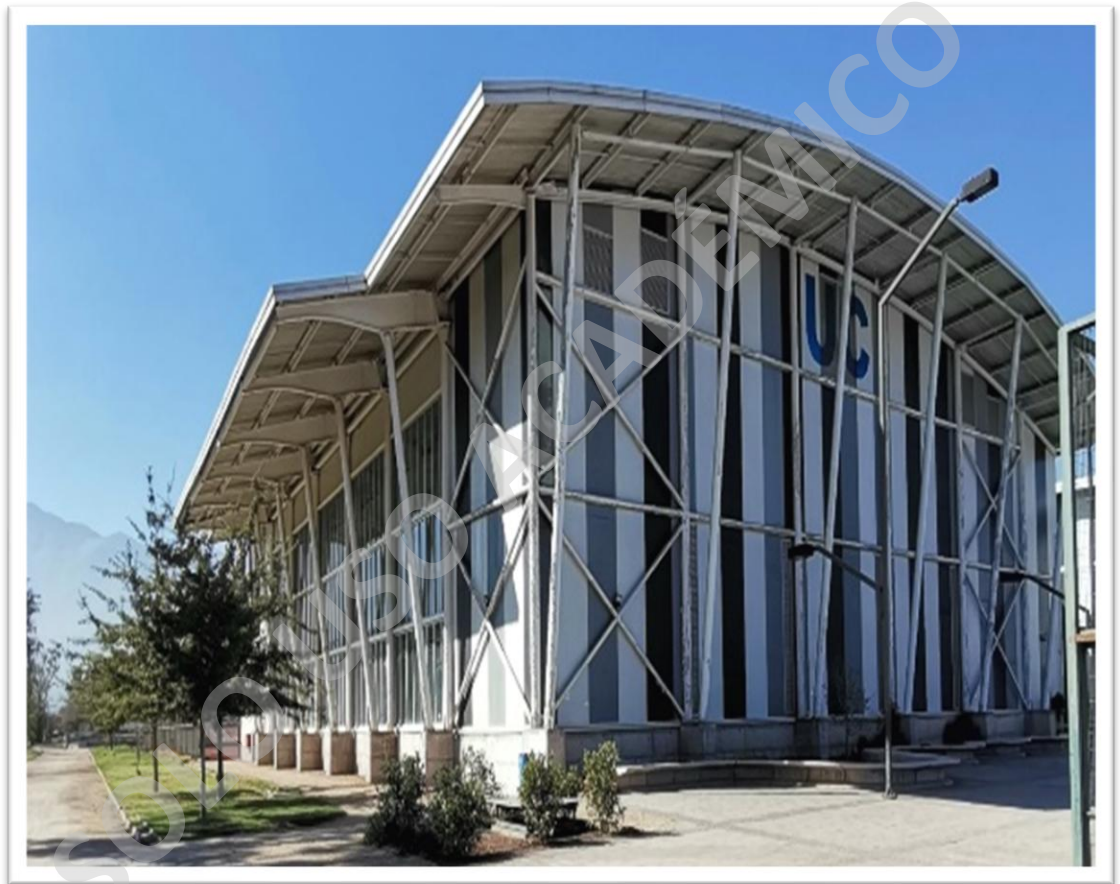
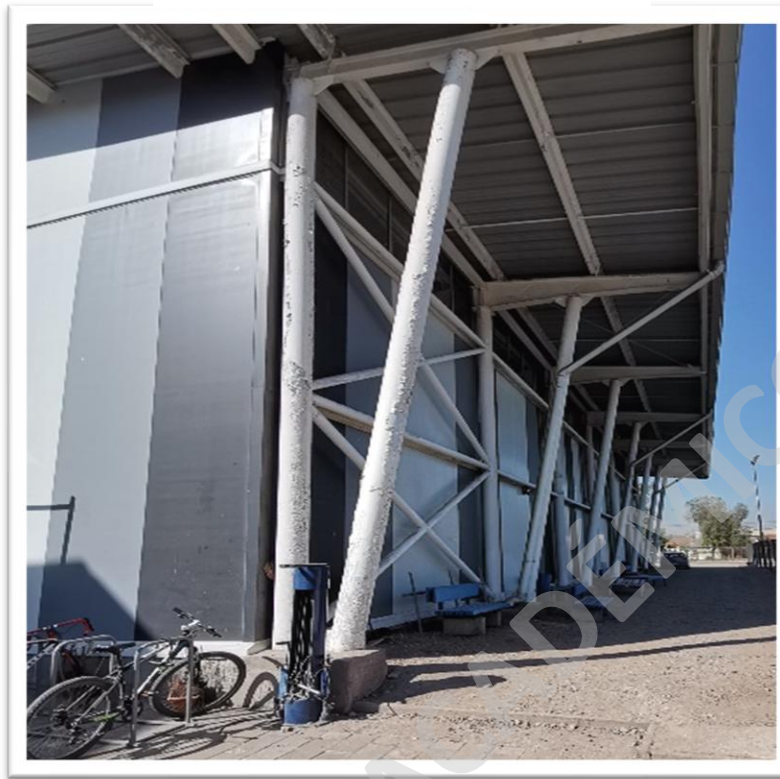
Esta construcción abarca gran superficie y mezcla variedad de materialidades. Comenzamos con una losa de fundación con hormigón convencional que permite la elevación de pilares de acero para sostener la imponente techumbre y la fachada perimetral. Por medio de la Tabla N°18, se dejará registro de los porcentajes obtenidos por el edificio.

**Imagen N°23:** Vista frontal y lateral Gimnasio.

**Imagen N°24:** Vista lateral gimnasio.

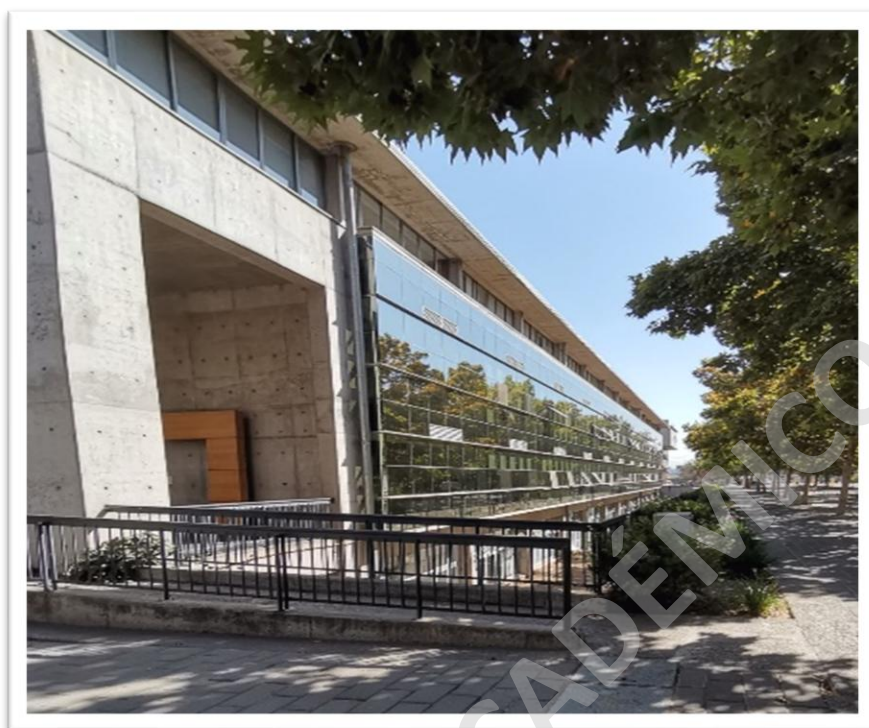
Construcción admirable debido a los cuatro pilares que dan forma a una fachada ventilada previo al ingreso central. El hormigón es un material compatible con diferentes soluciones estructurales, en este caso, las ventanas frontales Imagen N°29. Por otro lado, se hace una mención a la techumbre de hormigón que acentúa la elegancia de la estructura. Por medio de la Tabla N°21, se dejará registro de los porcentajes obtenidos por el edificio.

**Imagen N°29:** Vista frontal instituto geológico y geográfico.

**Imagen N°30:** Vista lateral instituto geológico y geográfico.

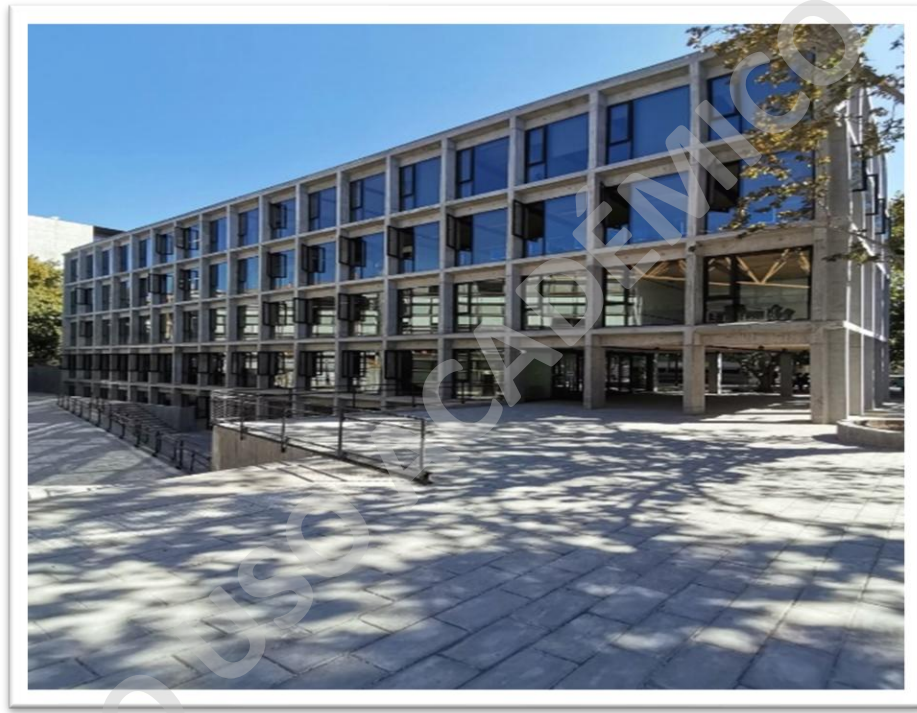
Edificación que resalta la terminación con hormigón a la vista junto con esto la incorporación de vidrios paneles que permiten gran paso de luz natural y cumplir con la envolvente térmica de separar temperaturas del interior con el exterior. Por medio de la Tabla N°22, se dejará registro de los porcentajes obtenidos por el edificio.

**Imagen N°31:** Vista acceso y frontis edificio biblioteca y multiuso.

**Imagen N°32:** Vista lateral edificio biblioteca y sala multiuso.
