**“EVALUACIÓN DE LA EFICIENCIA DEL MONTAJE EN OBRA  
DE ENCOFRADOS EN LA EDIFICACIÓN RESIDENCIAL  
DE SANTIAGO DE CHILE”**

Proyecto de Título para optar al Título de Constructor Civil

Fecha:  
Abril 2022.  
Santiago, Chile

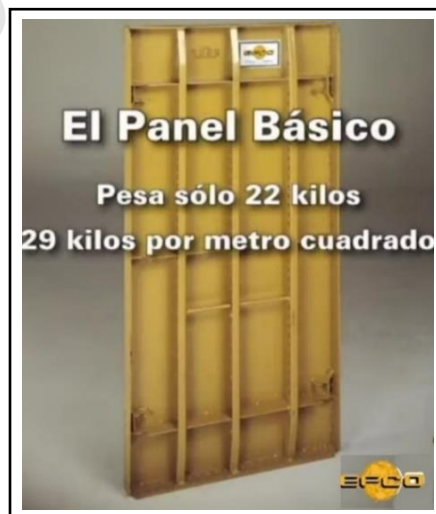
**Figura N°7:** Panel estándar EFCO 600x1200mm.

Considera todo tipo de moldajes que permiten su maniobrabilidad a mano. Vale decir, tanto su montaje como su traslado dentro de la obra. Son moldajes cuyas partes son livianas y se deben armar y desarmar en cada uso. En ningún momento el moldaje excede los límites de carga máxima por persona. Estos, de acuerdo a la nueva condición de la Ley 20.001 quedan definidos en 25 kilogramos. El panel manual estándar de la empresa EFCO, es el único en el mercado que cumple con su naturaleza manuable, alcanzando un peso propio de 22kg., y un peso como sistema de 29kg. /m<sup>2</sup>. Tal como lo muestra la figura N°7.

Se manifiesta la idoneidad del panel manual de EFCO Hand e form debido a que es uno de los paneles en el mercado que respeta su naturaleza manuable. Considerando que, más allá de responder a la normativa de peso máximo levantado por persona, este panel no genera dependencia de la grúa torre, punto bastante interesante sabiendo que los altos índices de estacionalidad constructiva que presenta la industria local se deben en parte a la demanda frecuente de izaje durante todo el proceso constructivo de la obra. Además, se especifica que su % de metros cubiertos por panel mejora sustancialmente cuando el encofrado se mueve como una pantalla monolítica o “gang”, que en estricto rigor es el tratamiento del encofrado sin desmontar los paneles correspondientes a una de las caras, en cuyo caso si se requiere la utilización de la grúa.

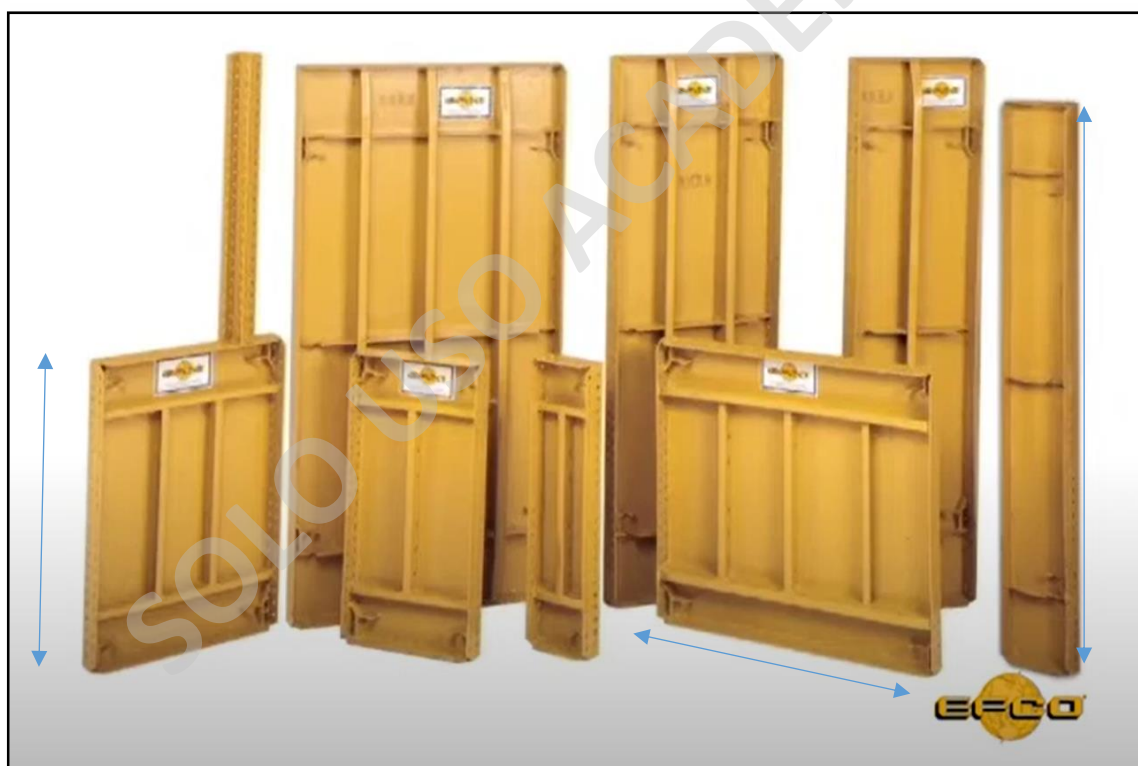
**Figura N°8:** Sistema paneles manuales EFCO.

En la figura N°8, se muestra la familia de paneles manuales EFCO, cuya presencia en el mercado es la más nutrida en cuanto a dimensiones (Ver tabla N°4, página 40). Este sistema permite resolver los cantos de muro sin necesidad de madera, lo que llega a ser un ahorro de hasta un 20% general en ese material, en toda la obra.

Como bien se ha dicho, la familia de paneles EFCO, posee una gran versatilidad en cuanto a su montaje, permitiendo soluciones que las otras compañías no consideran.

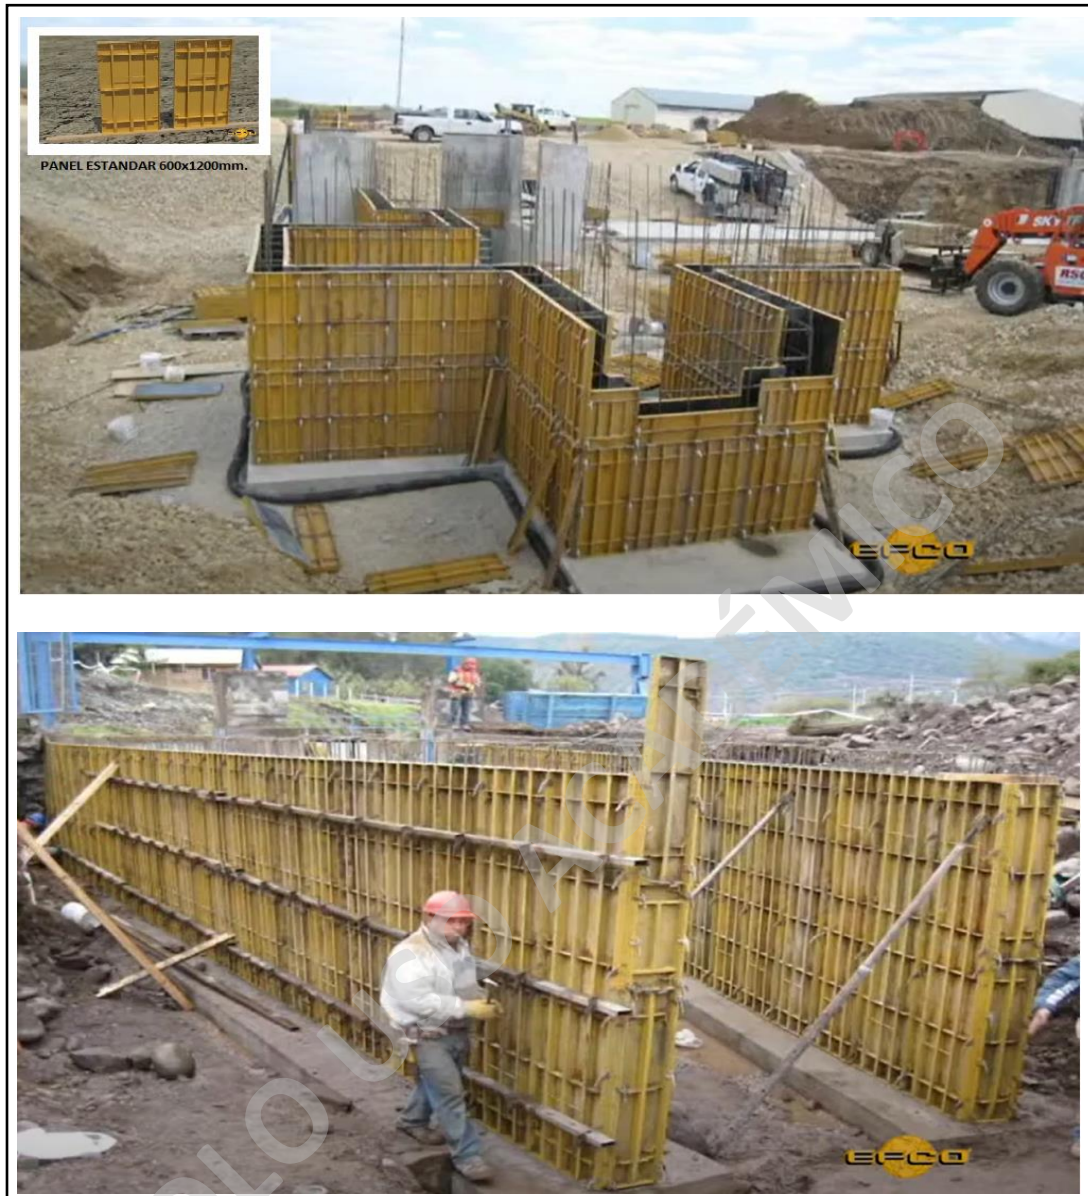
**Figura N°9:** Montaje en obra sistema Hand E Form.

En la foto de arriba se puede apreciar la modulación de 2 paneles en altura para realizar un muro de 2,4mt. A la vez podemos ver la modulación de paneles de 600mm., más otro acostado de 300mm. para llegar a la altura de antepecho de 900mm. En la foto de abajo se puede apreciar el cierre de cantos de muro sin necesidad de usar madera.

En la figura N°9, se puede apreciar esta condición de montaje del Sistema panel manual.

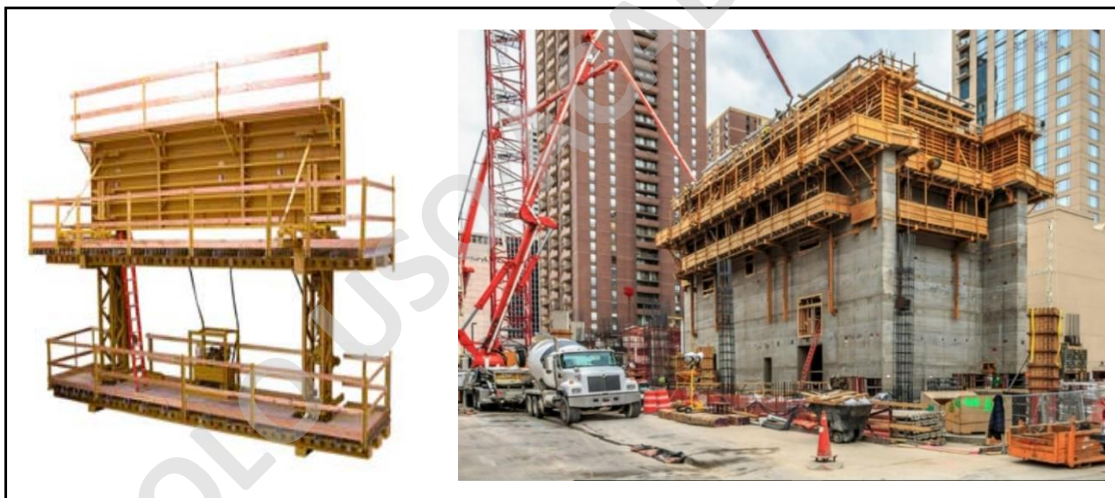
**Figura N°10:** Sistema autotrepante montado en obra.

Este sistema está basado en la idea de generar movimiento vertical a través del uso de gatas hidráulicas. De esta manera se evita el uso de la grúa torre. Permite el avance simultáneo entre el sistema y el hormigonado. Tal como lo muestra la figura N°10.

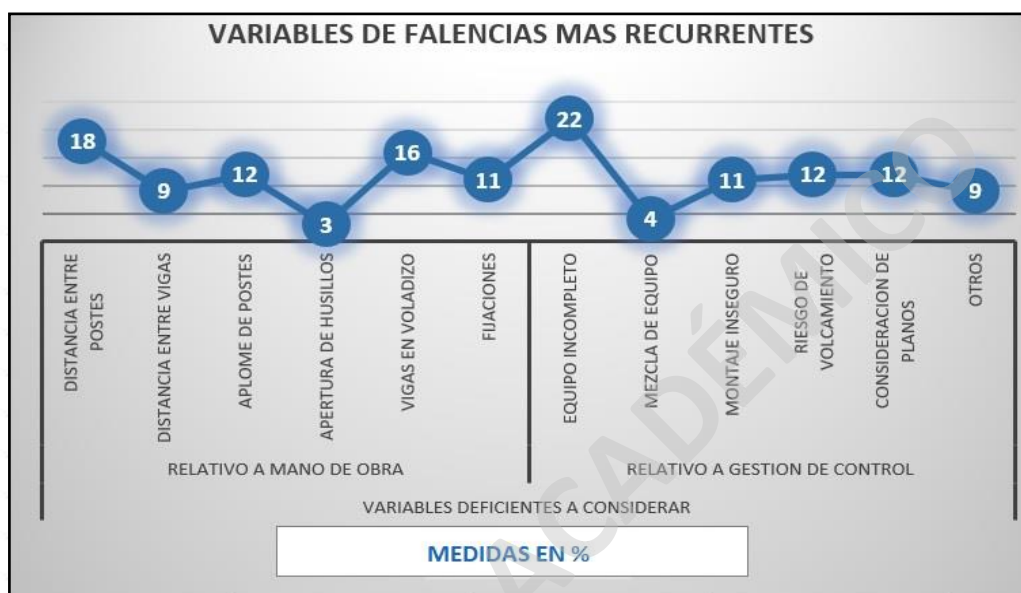
**Gráfico N°6:** Variables de falencias más recurrentes.

De acuerdo al gráfico precedente, podemos apreciar que la variable equipo o montaje incompleto representa el % más ineficiente dentro de este análisis, alcanzando un 22%. Mientras que la variable menos ineficiente resulta ser la apertura de husillos, llegando a tan solo un 3%. Como evidencia de estos resultados, se aprecian desvíos de capital, con relación a costos por traslados de materiales que necesariamente debieron considerarse en un sólo recorrido.

De la tabla original, la cual se representa en la figura N° 20, se pueden extraer interesantes resultados. Así por ejemplo podemos evidenciar como el resultado de la Variable más ineficiente, dialoga directamente con las directrices establecidas en el capítulo 1 de este documento, en donde se expresa que las tareas de planificación y administración de obra son cruciales para el desarrollo eficiente de una obra. Así queda reflejado en el gráfico N°6.

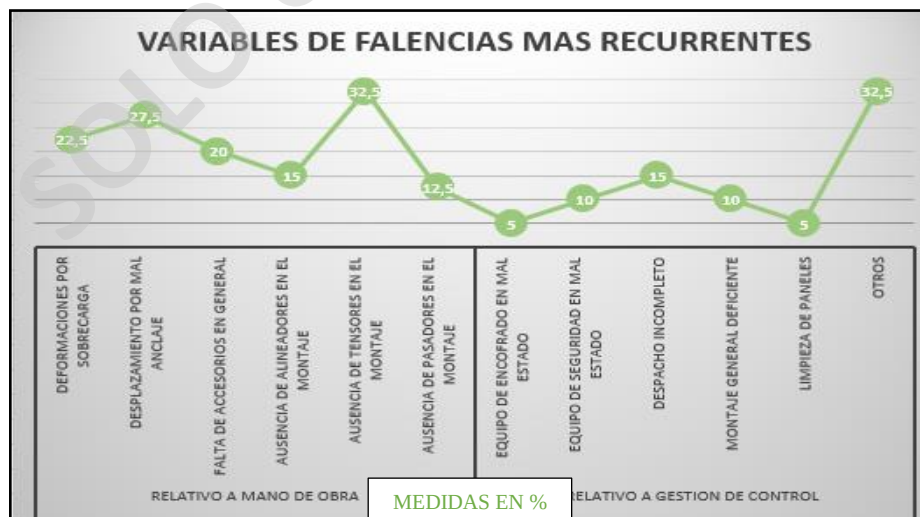
**Gráfico N°10:** Variables de falencias más recurrentes en encofrado de muros.

En el gráfico anterior, se puede apreciar que la constante de no colocar todos los tensores en el encofrado, es la falencia con la mayor recurrencia, mientras que, para el caso de las variables de gestión de control, sin contar el ítem otros, la variable más recurrente fue la de despacho incompleto, situación que apunta más bien a la eficiencia en labores de conteo de material por parte del proveedor. Si consideramos un análisis de estas variables, pero profundizando a nivel de constructoras, se obtienen los resultados declarados en el gráfico N°11 y N°12.

De la tabla N°22, se puede apreciar como la ausencia o falta de elementos en el encofrado, son las mayores ineficiencias en el montaje. Por lo tanto, para efectos de solución, es totalmente abordable. Por otra parte, para efectos del análisis de la tabla N°23, relativa a gestión de control, podemos decir que este tipo de deficiencias es mucho menor. Así queda reflejado en el grafico N°10.
