**EVALUACION DE SISTEMAS DE IMPERMEABILIZACIONES PARA  
EDIFICACIONES EN ALTURA Y ANALISIS ECONOMICO DE POSTVENTA  
DE UNA IMPORTANTE INMOBILIARIA DE SANTIAGO DE CHILE**

Proyecto de Título para optar al Título de Constructor Civil

Estudiante:  
Carlos Daniel Parra Silva

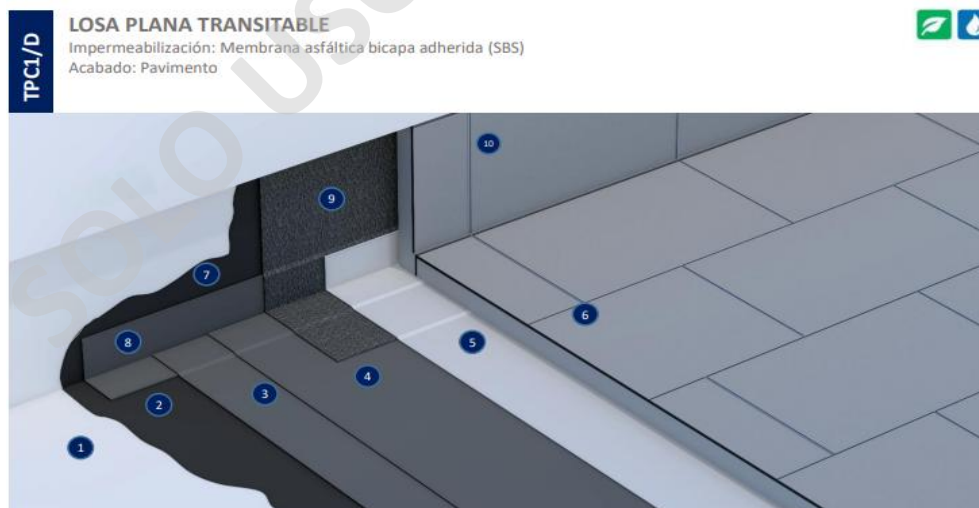
**Imagen N° 3:** Membrana Prefabricada Asfáltica

Su vida útil tiene un tiempo aproximado a los 15 años y su presentación viene en rollos. Para el caso de su instalación se debe aplicar un imprimante y posteriormente aire caliente.

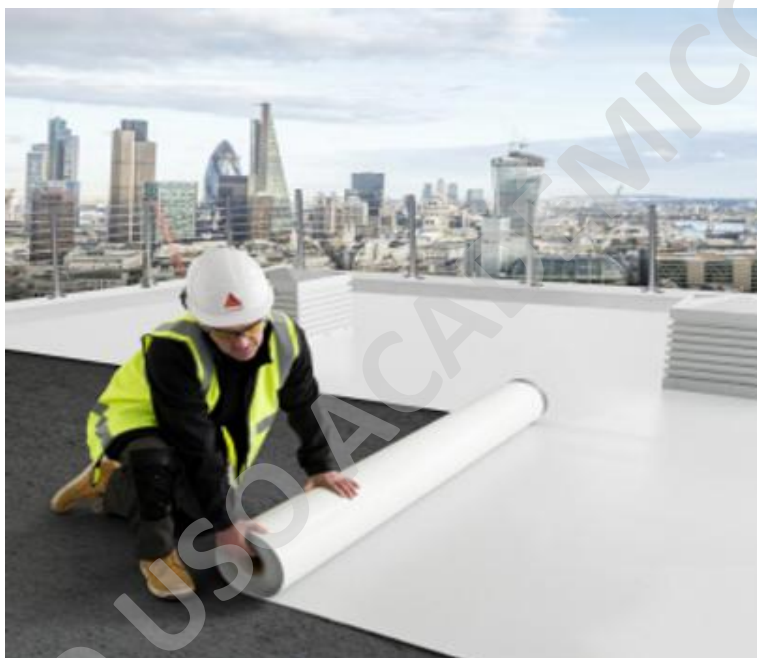
**Imagen N° 4:** Membrana de PVC

Su vida útil esta del orden de los 40 años y para su instalación se debe aplicar aire caliente con máquinas manuales y mecánicas.

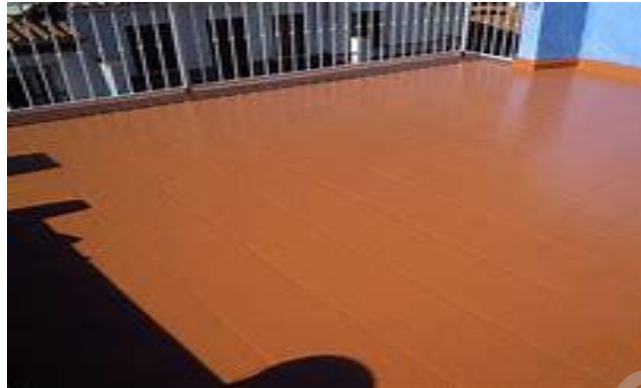
**Imagen N° 5:** Membrana de Poliuretano, sobre piso cerámico

Tiene una duración aproximada de 15 años y de aplicación fácil y para superficies de hormigón se recomienda el uso de primer.

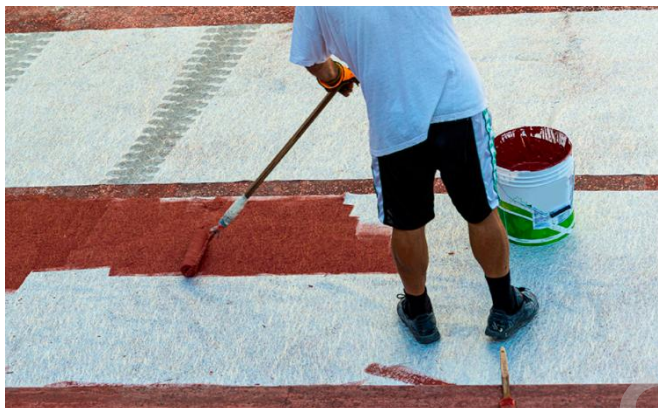
**Imagen N° 6:** Impermeabilización Polimérica Acrílica

Este material tiene una vida útil aproximada de 10 años. Su aplicación es similar a las pinturas y se recomienda utilizar imprimante y malla de refuerzo.

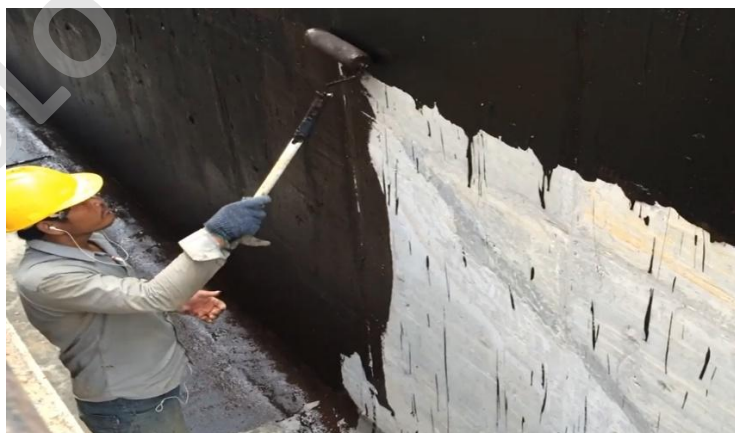
**Imagen N° 7:** Impermeabilización Pasta o Emulsión bituminosa

Tiene una duración aproximada de 10 años, se aplica fácilmente con rodillo y brocha.

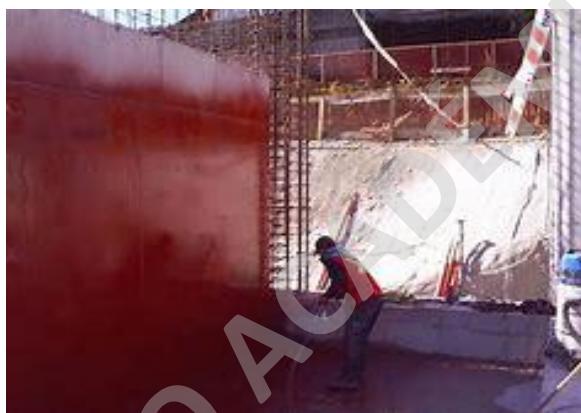
**Imagen N° 8:** Impermeabilización Elastómericos de Policloropreno

Tiene una vida útil aproximada de 25 años. Para su aplicación se recomienda aplicación por capas y la utilización de un primer, además de una capa intermedia.

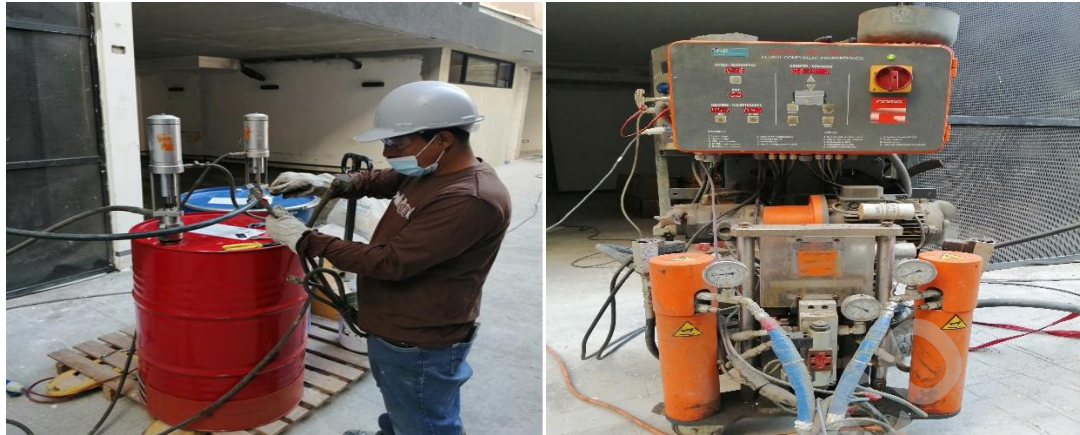
**Imagen N° 9:** Impermeabilización a Base de Poliurea

Tiene una duración aproximada de 30 años. Para su aplicación del producto en caliente se debe utilizar maquinaria especializada que eleva la temperatura de los dos componentes y para aplicación en frío se debe utilizar rodillo, brocha, secador de goma o pulverizador a una temperatura ambiente entre 5°C hasta 35°C.

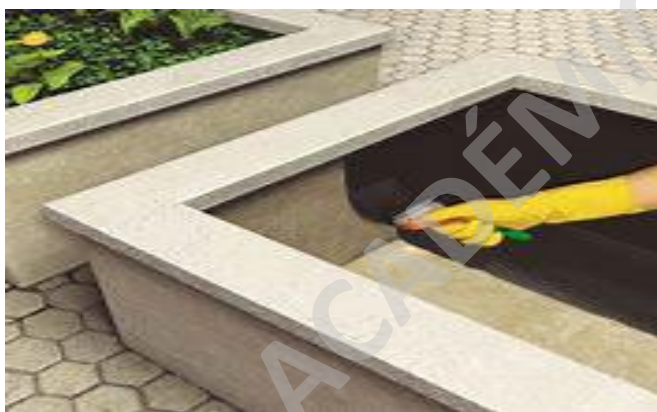
**Imagen N° 11:** Pintura Asfáltica Impermeable

Duración aproximada es de 20 años. Para su aplicación se debe agregar inicialmente un primer para mejorar su adherencia y se instala con rodillo, brocha y con secador de goma.

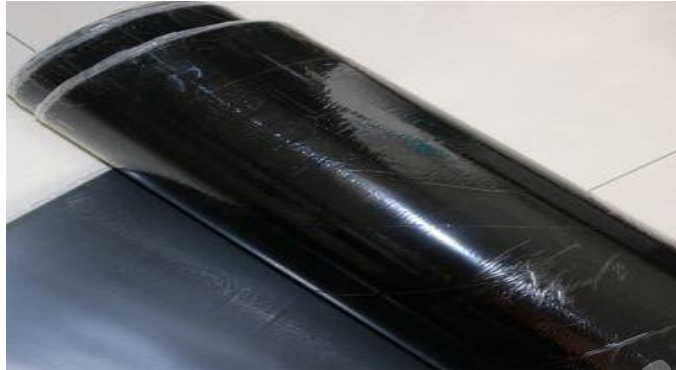
**Imagen N° 12:** Membrana Autoadhesiva de Bitumen Protegida con HDPE

Su vida útil es aproximada de 15 a 20 años, dependiendo de su protección. Su aplicación es Frio.

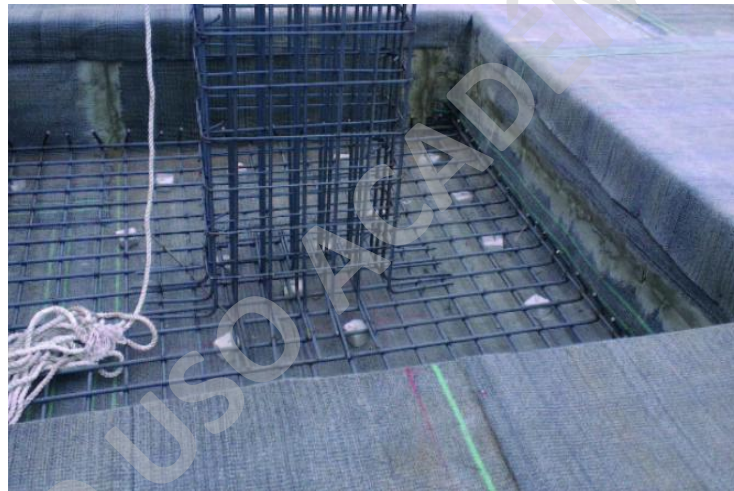
**Imagen N° 14:** Membrana de Bentonita

Tiene un tiempo de duración muy extenso, por supuesto que va a depender de la condición en la que se encuentre. Este material es unido por un proceso especializado de agujado que permite formar un geo-compuesto muy resistente que asegura el recubrimiento de bentonita y a su vez protege la membrana del medio ambiente y daños de la obra.

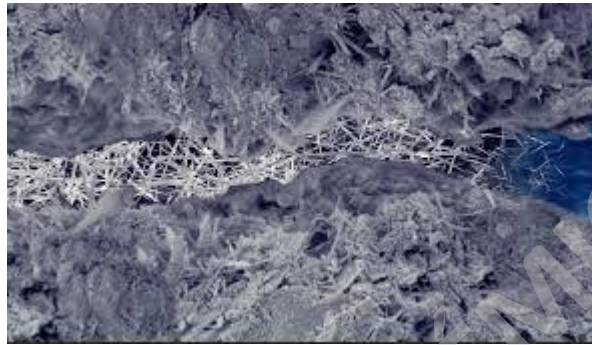
**Imagen N° 15:**Hormigón Impermeable por Cristalización

Cuando se ejecuta el vertido del hormigón hidrófugo con el aditivo incluido se deben tomar algunas precauciones:

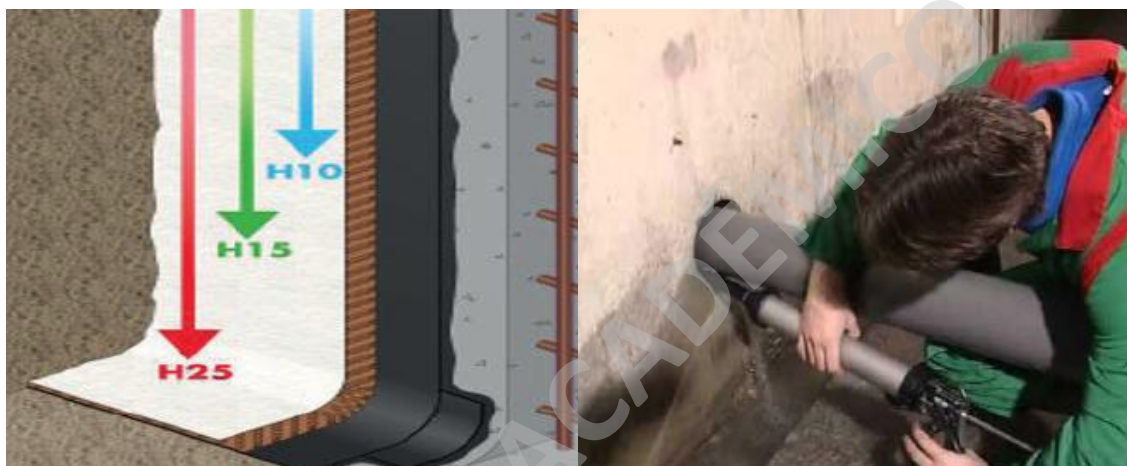
**Imagen N° 19: Puntos Críticos en Muros**

- d) Adicionalmente se puede complementar la impermeabilización con un manto de Danodren del tipo (Danodren H15 Plus) o similar, el cual ayudará a evacuar la humedad del terreno al sello de fundación.

- g) Otra preparación del sustrato que se debe contemplar son en las uniones de losa y muro, acá se deberá ejecutar un cuarto rodón o media caña, en cada vértice donde se aplicará la impermeabilización.
- h) Por último, se dará una protección particular (sellos y piezas singulares) a todas las pasadas de instalaciones, sean de la especialidad del cual provengan que crucen los muros perimetrales y que tengan contacto con el terreno. A estas soluciones se les dominarán (Singularidades).

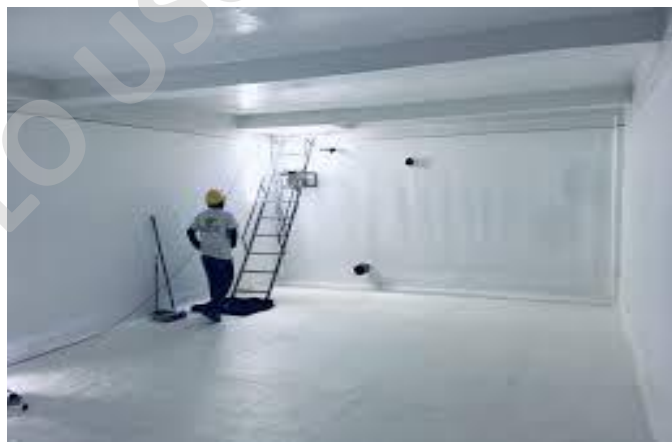
**Imagen N° 20:** Modo de Impermeabilización de Estanque de Agua Potable

- c) Para la preparación del sustrato se deben retirar todo tipo de aceros de construcción.
- d) El sustrato no debe tener protuberancias, grietas, nidos o lechada de hormigón. Todas estas imperfecciones deben ser reparadas con mortero del tipo (Sika Repar) o similar.

- h) El estanque de agua será impermeabilizado de manera completa, incluida su losa cielo del mismo, con el fin de evitar que la humedad ascienda al piso contiguo al estanque de agua potable.

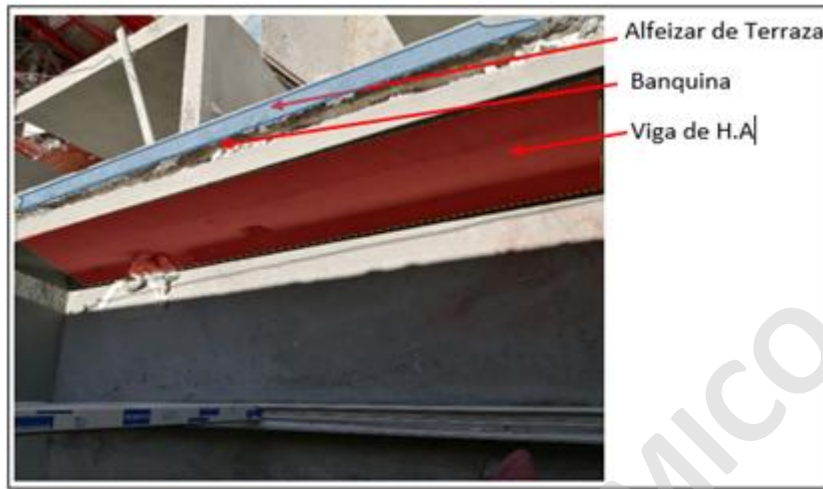
**Imagen N° 21:** Descripción de Solución de una Viga

- g) Se deberá considerar retornos de 30cm, en los encuentros, se incluye refuerzo.

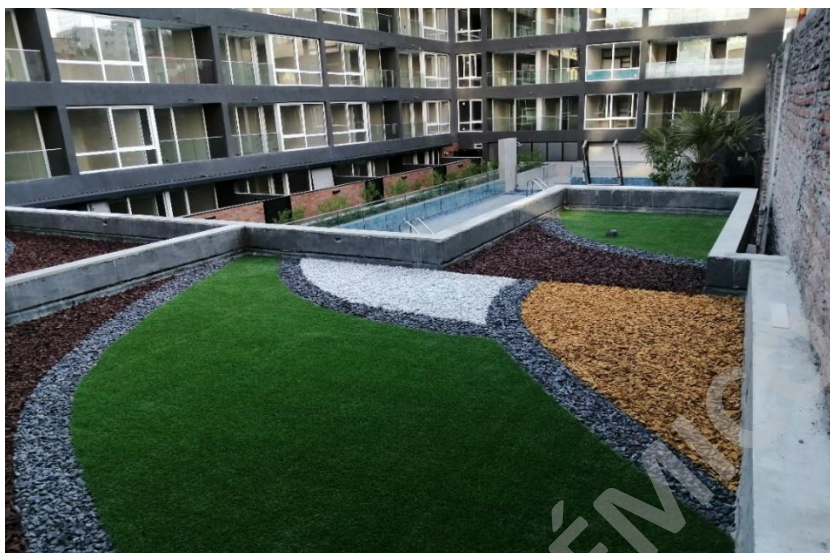
**Imagen N° 23:** Cubierta Verde en Sala de Eventos (sin riego)

- n) Se recomienda hacer grada buque donde exista una junta de dilatación, por ambos lados a lo largo de la junta y después impermeabilizar en la coronación de ambas gradadas. **(mejora constructiva)**

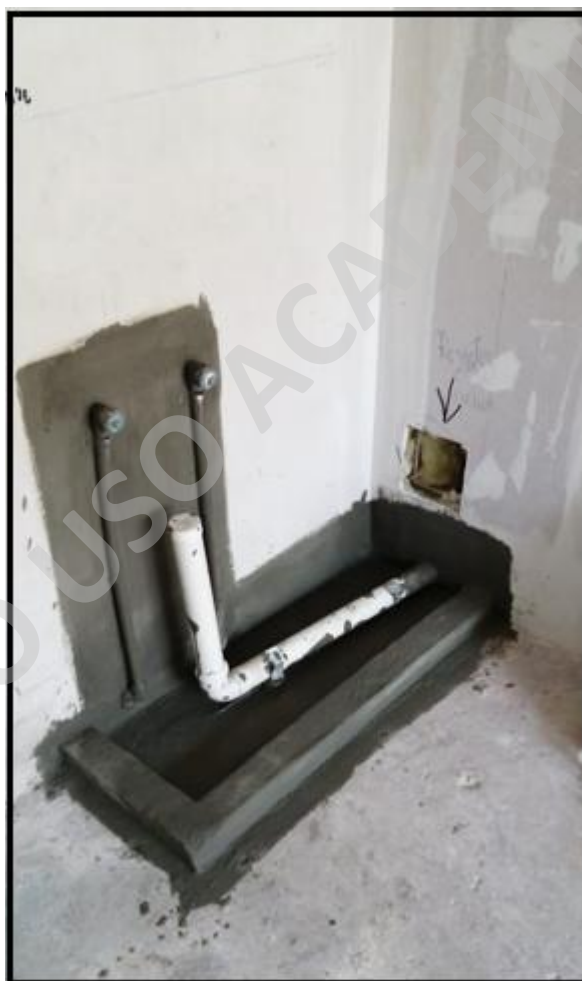
**Imagen N° 26:** Mejora Constructiva, Grada Buque Bajo Cocina

Esta mejora constructiva deberá quedar completamente impermeabilizada, para evitar que cuando algún artefacto filtre, el agua permanezca estancada en esa zona de cocina. Se recuerda que al momento de impermeabilizar se debe utilizar refuerzo de geotextil en uniones de distinto material.

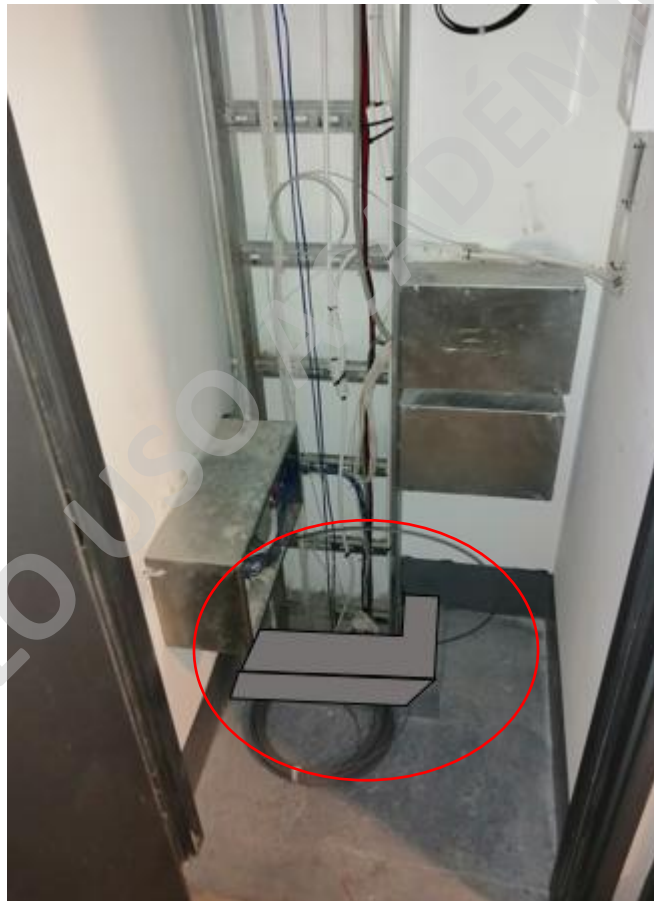
**Imagen N° 27:** Mejora Constructiva, Grada Buque en Nicho Corrientes Débiles

Esta mejora constructiva deberá ir completamente impermeabilizada, para evitar que en caso de ruptura de matrices de agua fría como de agua caliente, el agua no escurra hacia pisos inferiores y sala de corrientes débiles (cctv, central de alarmas, fibra óptica o tv cabe).
