ANÁLISIS TÉCNICO-ECONÓMICO DEL USO DE TECNOLOGÍAS CONSTRUCTIVAS PARA EVITAR EL DETERIORO EN VEREDAS PRODUCTO DE ÁRBOLES VIARIOS EN LAS COMUNAS DE LA REINA Y PEÑAFLOR.

Proyecto de Título para optar al Título de Constructor Civil

Estudiante: César Augusto Hernández Moyano Profesor Guía: Michael Silva Espinoza

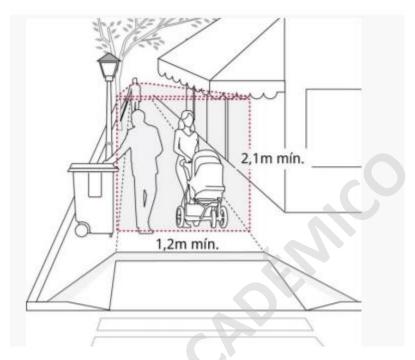
Imagen N° 1: Ruta accesible, circulación de un mínimo de 1,2 m de ancho por 2,1 m de alto libre de obstáculos y gradas.

En las circulaciones peatonales al interior de espacios públicos, tales como plazas, parques, la ruta accesible tendrá un ancho continuo mínimo de 1,5 m por 2,10 de alto.

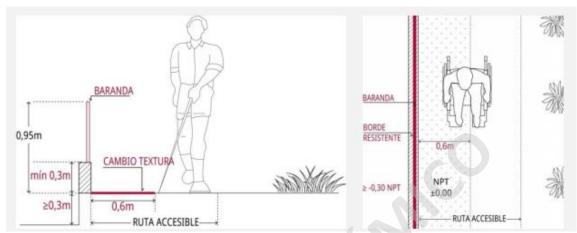
Imagen N° 2: No podrán existir desniveles superiores 0,3 m sin estar protegidos de Barandas y un borde resistente.

En los costados de una ruta accesible o una circulación peatonal, rampa o terraza no podrán existir desniveles superiores a 0,30 m sin estar debidamente protegidos por barandas y un borde resistente de una altura no inferior a 0,30 m, antecedido de un cambio de textura en el pavimento a 0,60 m del inicio del borde.

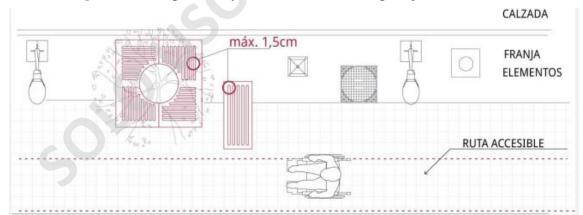
Imagen N° 7: Disposición y orden de elementos tipo rejillas en las aceras.

- d) Cuando se requiera aumentar el ancho de la vereda a todo o parte de la acera, los tazones o platos de riego de los árboles deberán contemplar una protección cuyo nivel corresponda al nivel de la vereda. El elemento usado para esa protección deberá tener contraste cromático respecto del pavimento circundante.

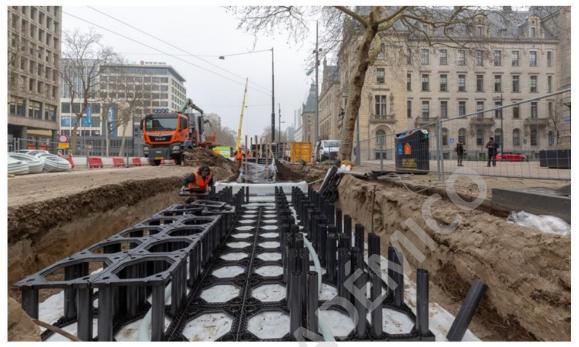
Imagen N° 11: Instalación celdas RootSpace

Instalación de TreParker (producto de GreenMax) que es un sistema modular de células de suelo estructural incluyendo la gestión de las aguas pluviales

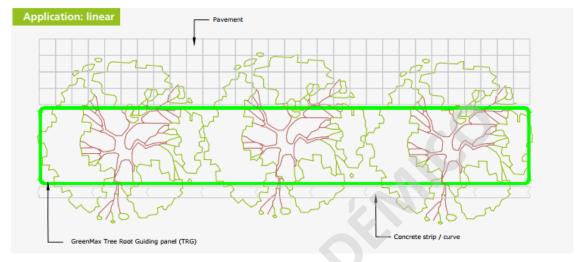
Imagen N° 21: Aplicación lineal

Las barreras contra las raíces se utilizan para proteger los pavimentos duros como aceras, bordillos, caminos y más de la intrusión y sobre población de las raíces.

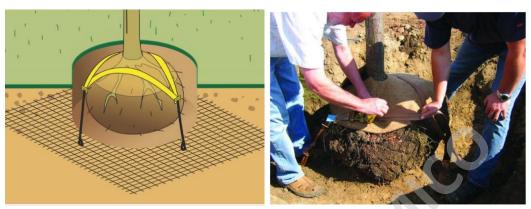
Imagen N° 29: Anclaje de cepellón de plantación

Como la imagen muestra, es una serie de lingas que están disponible en materiales bio degradables ancladas al piso firme.

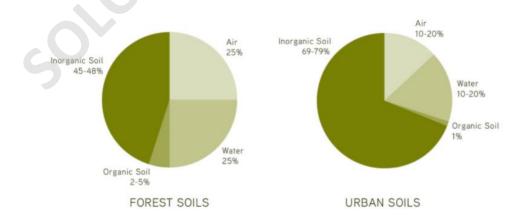
Imagen N° 32: Comparativa suelos Forestal/urbanos

El suelo ideal para el cultivo de árboles urbanos debe ser similar al presente en un bosque en condiciones naturales, pero esto es casi imposible ya que lo que es bueno para los árboles (materia orgánica, humedad, aire, estructura granular) es contrario a lo necesario para construir, baja materia orgánica, compactado, estable. Lo cual se ve reflejado en la siguiente imagen

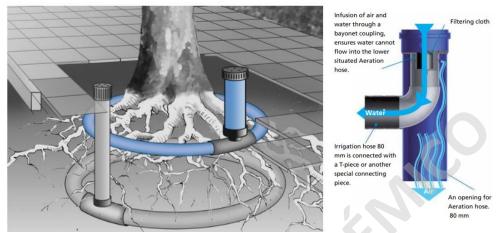
Imagen N° 33: Sistema Air

Es por esta razón que se desarrolló una tecnología para riego y aireación del suelo urbano

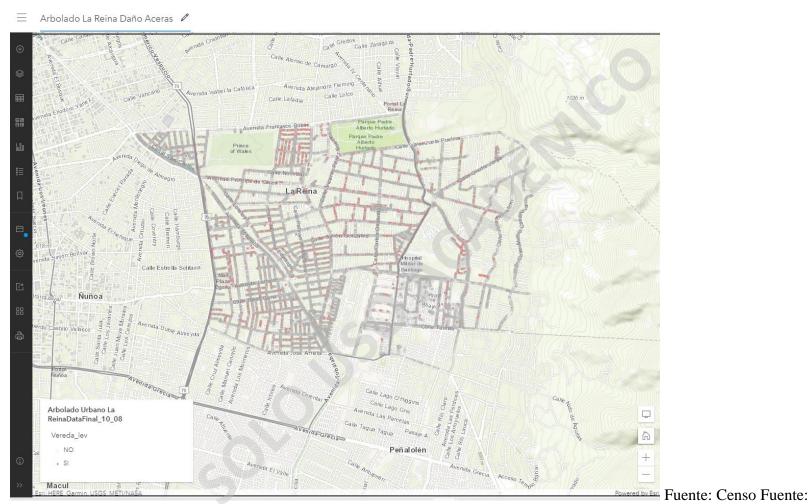
Gráfico 3 Arbolado la Reina, Daño Aceras

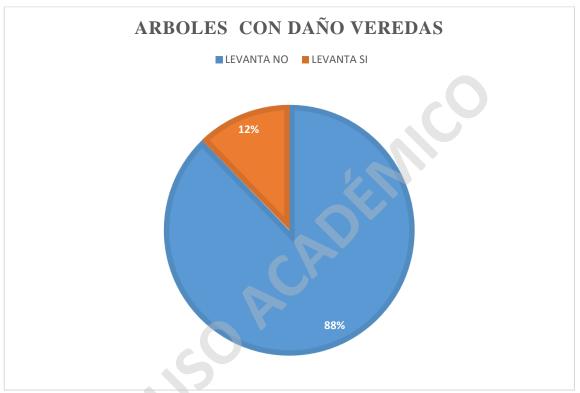
Gráfico 7 % arboles con daño veredas

Como se puede observar solo el 12% de los árboles presenta daño en las veredas, lo cual es evidenciado según el catastro realizado, se incluye fotografías de lugares con daño de vereda en la comuna:

El siguiente gráfico, presenta la cantidad de árboles que realizan daño en las aceras, según el catastro de todas las especies presentes en la comuna.

Total, de Arboles Censados 48.772 ejemplares Total, arboles con daño vereda 6.874 ejemplares

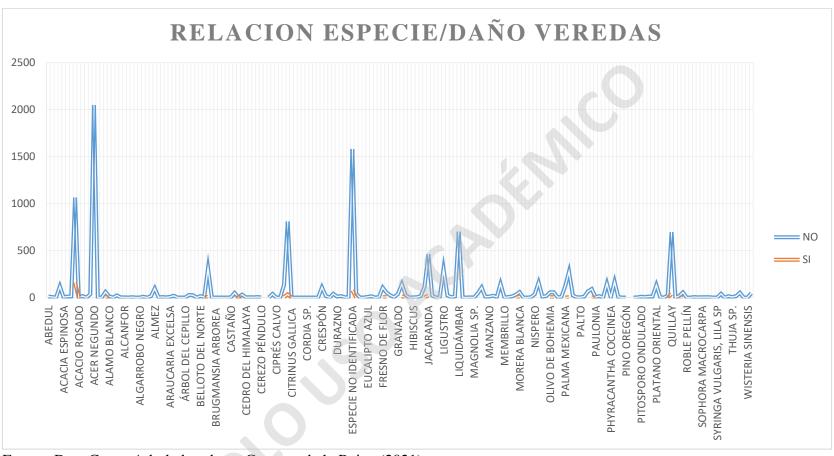
Para mayor información se confecciono el siguiente grafico donde se evidencia que especie es la que levanta más la acera, podemos apreciar la relación entre especie y daño vereda, destacándose las especies Acer, Liquidámbar.

Gráfico 8 Relación Especie/Daño de Veredas

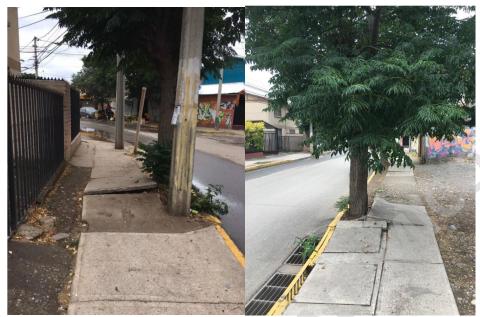
Imagen N^{\circ} 38: Daño de vereda de hormigón

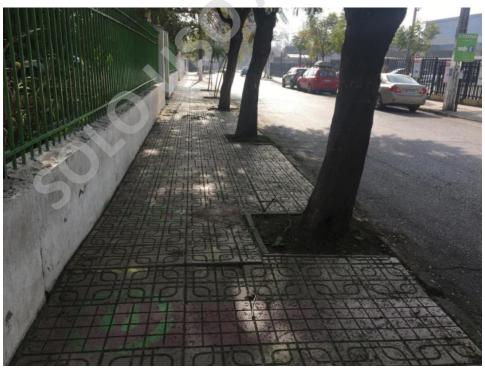
Imagen N° **39**: Daño en vereda en baldosas

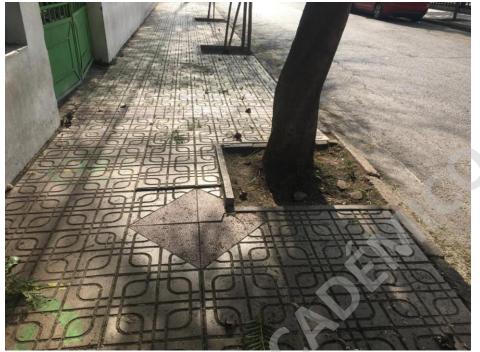
Imagen N° 40: Daño en vereda en baldosas

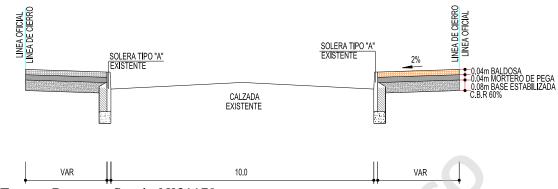
Imagen N° 44: Perfil Luis Araya Cereceda. tramo Dr. Prado Tagle – Emilia Lascar

Las figuras siguientes muestran los perfiles tipo de la pavimentación de veredas.

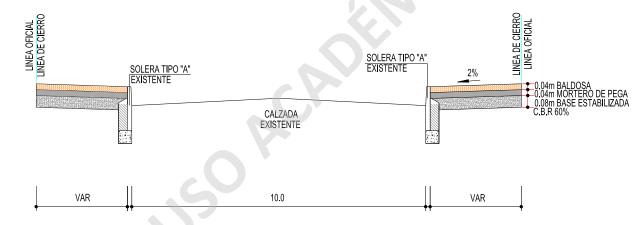
Imagen N° 45: Perfil Luis C. tramo Emilia Lascar - Irarrázaval

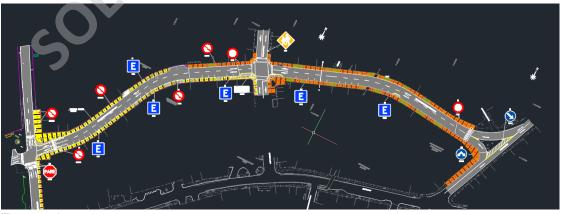
Imagen N° 48: Señaléticas propuestas: (Ver plano "Proyecto de señalización y demarcación" adjunto en planimetría).

- Traslado de señal Pare desde Luis Araya a Dr. Prado Tagle.
- Implementación de facilidades peatonales.

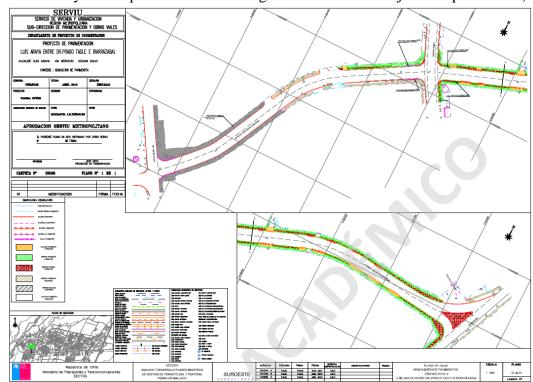
Imagen N° 49: Cambios geométricos y pavimentos propuestos: (Ver plano "Proyecto de pavimentación" código Serviu N°31179 adjunto en planimetría).
