**CONSTRUCCIÓN
CIVIL**

**METODOLIGIA DE CONTROL TÉCNICO DE OBRA MENOR PARA LA
EMPRESA WOM S.A.**

Proyecto de Título para optar al Título de Constructor Civil

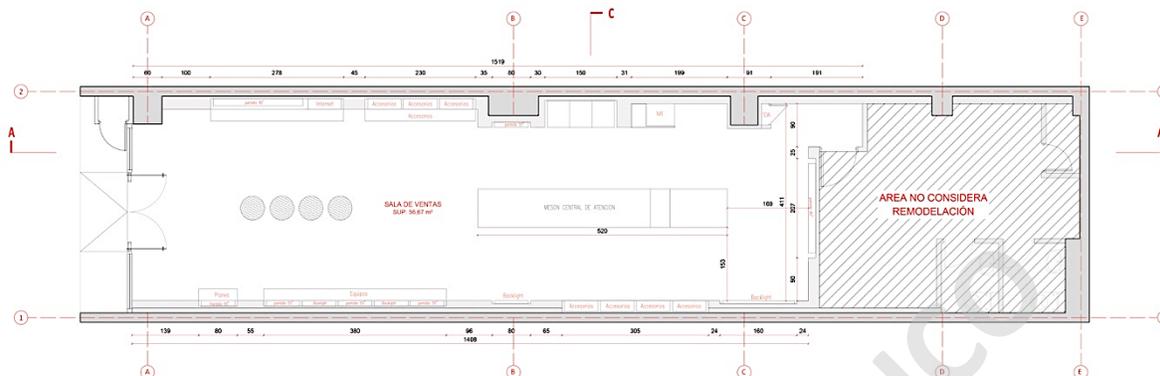
Figura 1. Sucursal Ahumada – Planta Arquitectura.
Fuente: WOM S.A.

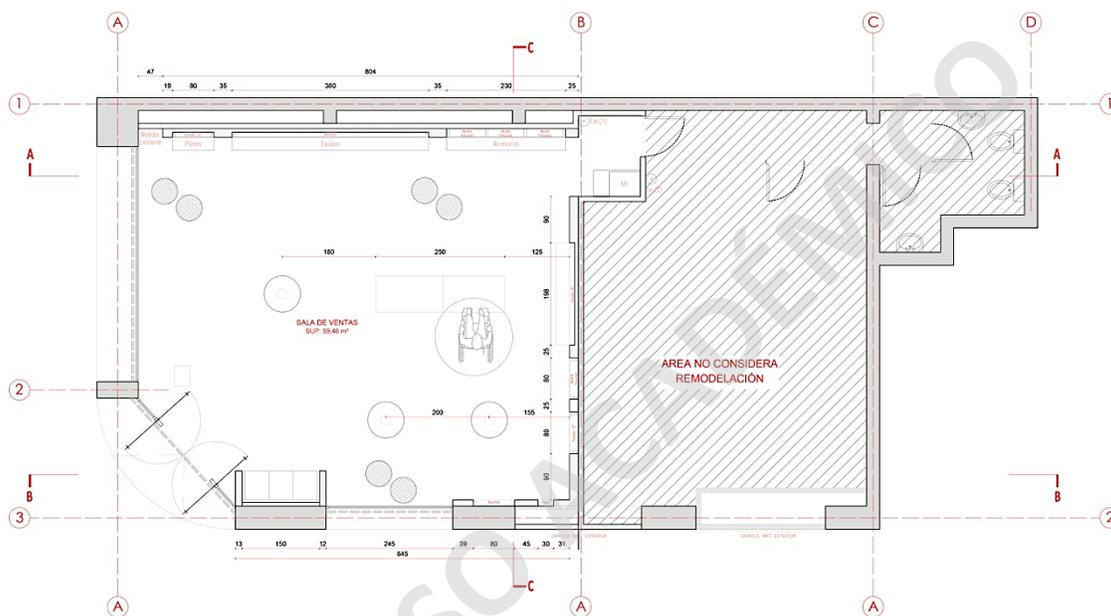
Figura 2. Sucursal Viña Echevers – Planta Arquitectura.
Fuente: WOM S.A.

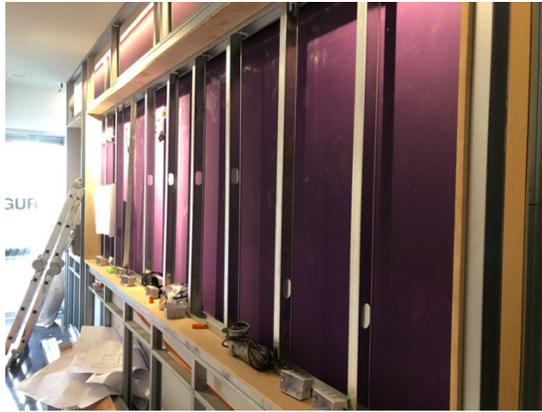
Figura 3. Sucursal Viña Echevers - Estructura tabiquería.
Fuente: Elaboración propia.

El siguiente fin de semana la empresa dio por finalizado los trabajos en tabiques, con sus respectivas instalaciones eléctricas y datos. Durante estos días también se trazo en el cielo la ubicación de los backlight y las zonas a reforzar.

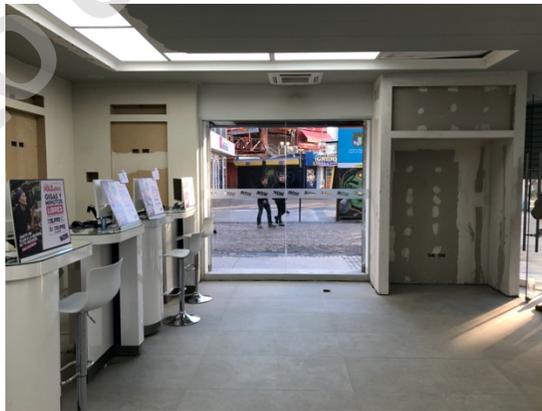
Figura 4. Sucursal Viña Echevers - Revisión porcelanato.
Fuente: Elaboración propia.

Para el tercer fin de semana los trabajos se enfocaron en el retiro de cajas de piso y pavimento existente. También en la canalización de los nuevos puntos eléctricos y la instalación del nuevo porcelanato, la constructora no utilizó el pegamento correcto para el formato 120x60cm lo que trajo problemas con la nivelación de las palmetas. La empresa constructora olvidó dejar un punto electricito para el funcionamiento de los computadores durante la semana, lo que trajo problemas con la atención de publico el lunes.

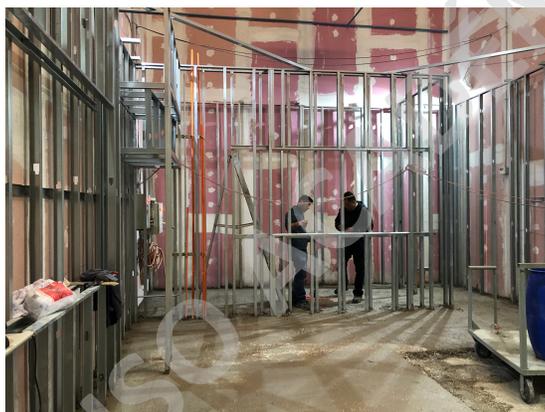
Figura 6. Sucursal Arauco Maipú - Estructura tabiquería.
Fuente: Elaboración propia.

El miércoles 2 de octubre realizamos la primera visita, se revisa la correcta instalación del cierre provisorio solicitado por el mall. Además, se constata que la canalización en piso esta al 100%, los trabajos de sobrelosa van a un 80% y ya comenzó la instalación de estructura para la tabiquería.

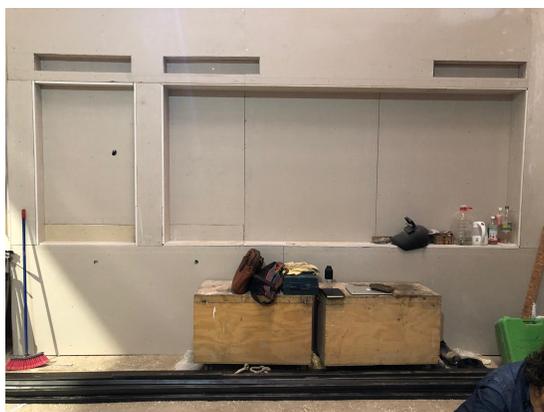
Figura 7. Sucursal Arauco Maipú - Seguimiento terreno.
Fuente: Elaboración propia.

El miércoles 9 de octubre, nos comenta que tiene problemas con el mall para el ingreso de las especialidades (clima/incendio), por tanto, solo se canalizó cada una, pero no se ha podido conectar a la red del centro comercial. En cuanto a avances en la estructura de tabiquería se encuentran al 100%, mientras que la sobrelosa aun se encuentra en un 80%.

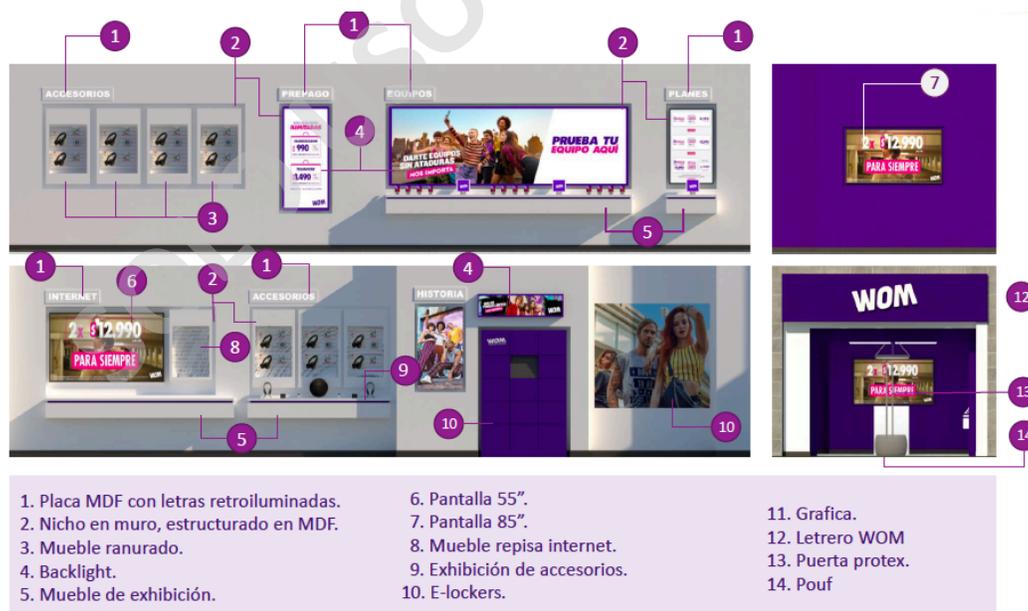
La distribución de la tienda variará según proyecto de arquitectura

Figura 8. Manual de construcción - Esquema tienda WOM.
Fuente: Elaboracion propia.

Como todo proyecto de retail, el uso de imágenes es muy importante y en este caso la tienda utilizará una gran cantidad de pantallas y cajas de luz. Ya que todas las tiendas a nivel nacional tendrán los mismos componentes, el manual tendrá un esquema detallado de estos.

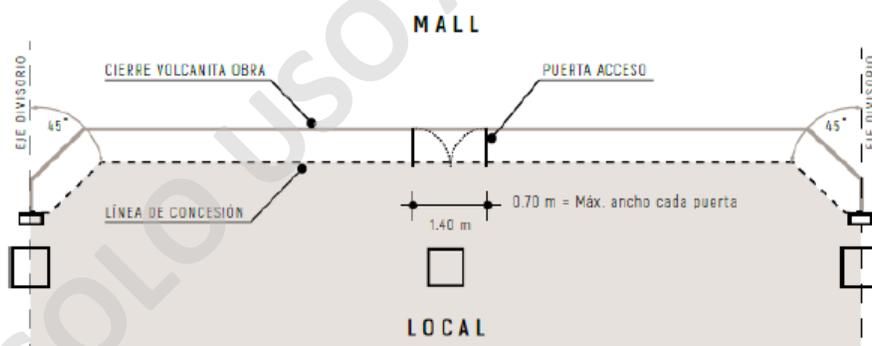
Figura 9. Manual de construcción - Cierre provisional planta.
Fuente: Elaboración propia.

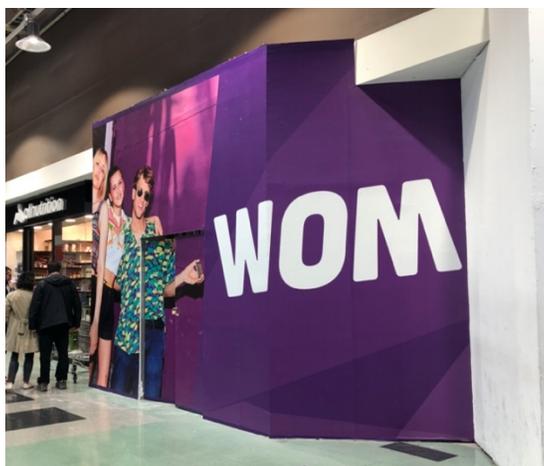
Figura 10. Manual de construcción - Cierre provisorio ejecutado.
Fuente: Elaboración propia.

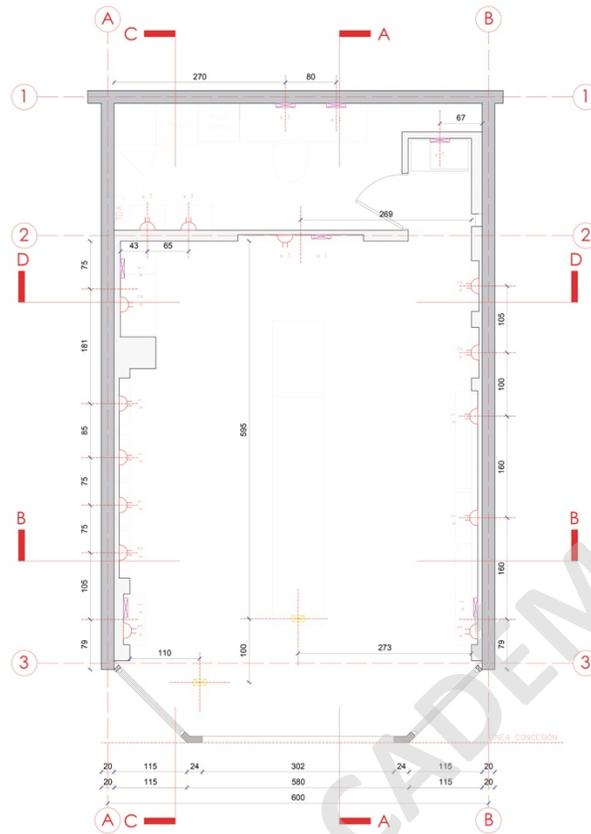
Cada proyecto recibirá un plano de los requerimientos eléctricos de la sucursal, en este se indicará su ubicación en planta y en los cortes se señalará su altura con respecto al pavimento.

Figura 11. Manual de construcción - Planta Requerimientos Eléctricos.
Fuente: Elaboración propia.

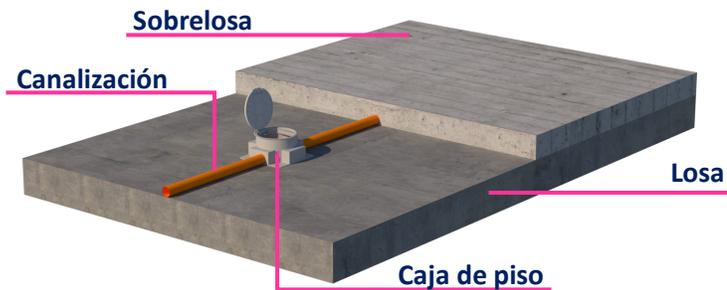
Finalizada la canalización de todos los puntos eléctricos en el piso, la empresa constructora deberá procurar que la superficie se encuentre limpia y lista para realizar la nivelación de sobrelosa. Esta deberá ser ejecutada tal como lo señalan las EETT.

Figura 12. Manual de construcción - Detalle sobrelosa.
Fuente: Elaboración propia.

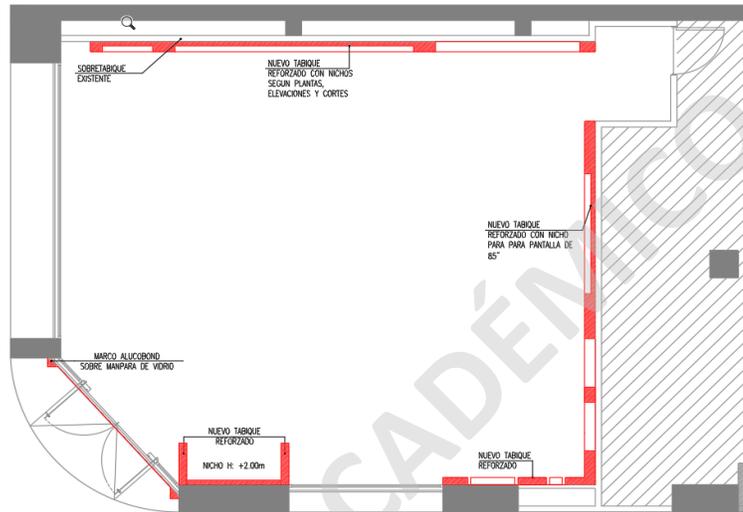
Este proyecto considera una renovación completa de muros en sala de ventas. Los nuevos tabiques serán estructurados sobre los existentes y poseerán nichos que albergarán mobiliario, backlights y pantallas.

Figura 13. Manual de construcción - Planta Construcción.
Fuente: Elaboración propia.

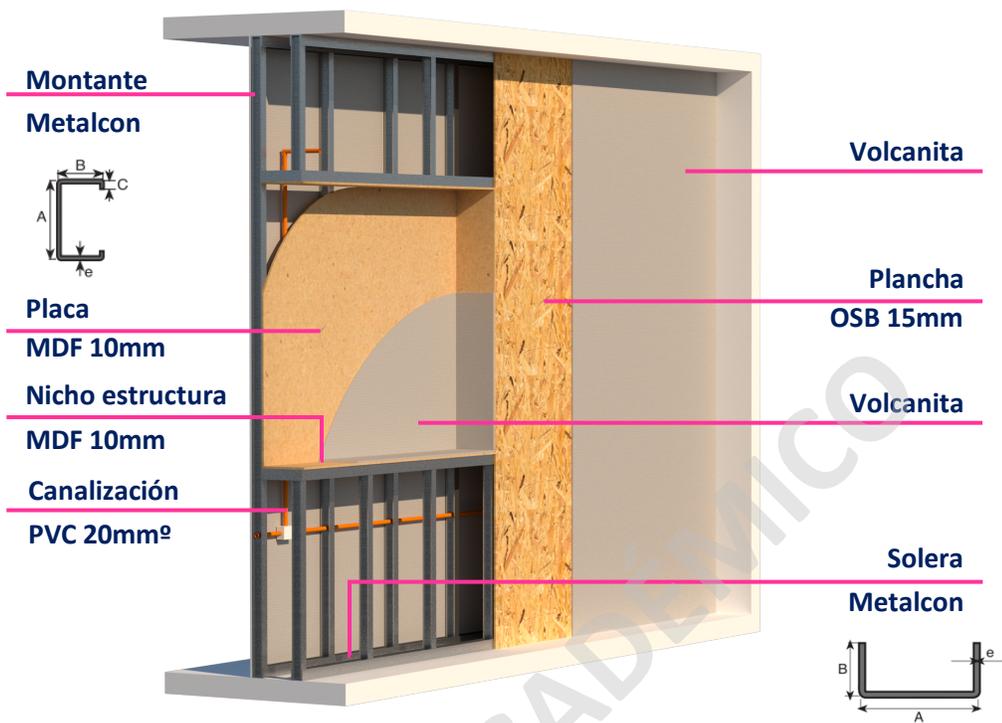
Los tabiques interiores deben ser ejecutados en estructura de metalcon.

En tabiques con nicho, considerar estructura MDF en la totalidad de sus caras

Todos los tabiques deben ser empastados en la totalidad de su superficie con pasta muro tajamar F-6.

Figura 14. Manual de construcción - Detalle tabique.
Fuente: Elaboración propia.

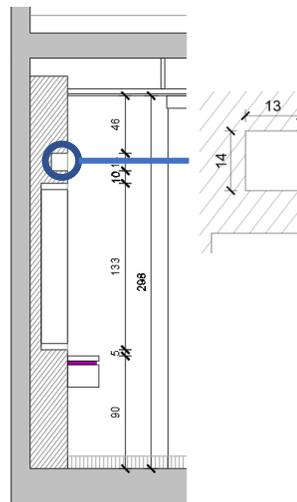
Los tabiques deberán reforzarse con plancha de OSB, desde piso a cielo. Los nichos que posean backlight, Pantalla de 55" y mueble de accesorios tendrán una altura de 133 cm y se encontrarán a 95 cm del piso.

Figura 15. Manual de construcción - Detalle nichos.
Fuente: Elaboración propia.

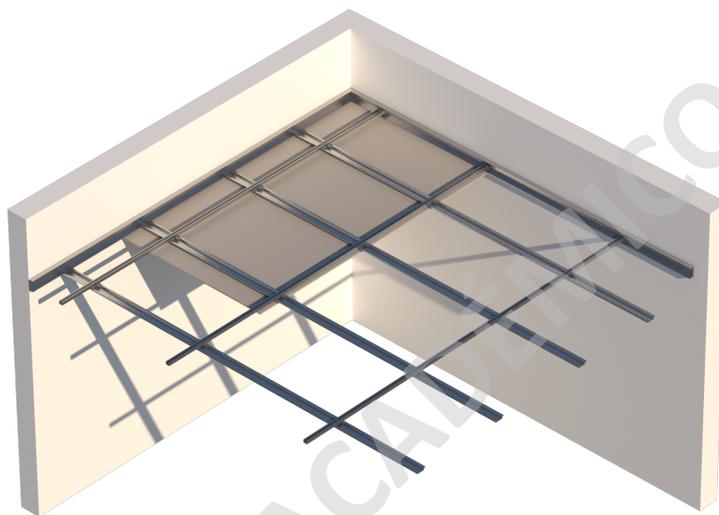
Se revestirá con volcanita de 15mm, deberá enyesarse y procurar que quede limpio y liso antes de pintar.

Figura 16. Manual de construcción – Detalle estructura cielo.
Fuente: Elaboración propia.

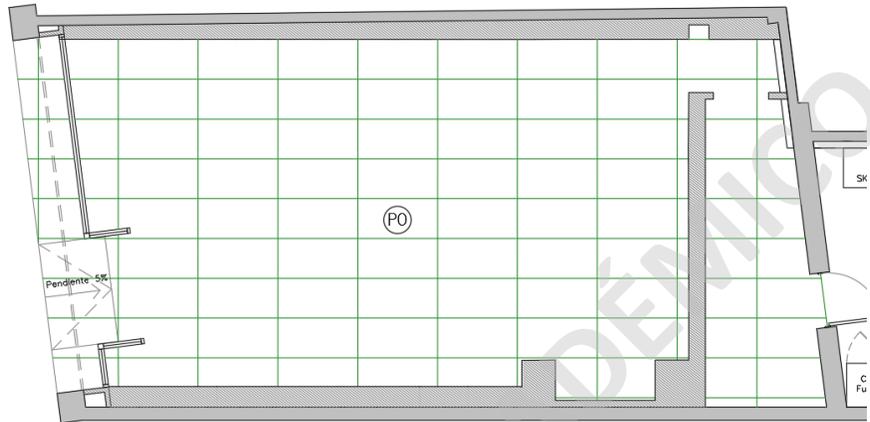
El nuevo formato de porcelanato para la sala de ventas es de 120 x 60 cm, el cual deberá instalarse con adhesivo especial para palmetas grandes, para evitar problemas de nivelación.

Figura 17. Manual de construcción - Planta Pavimentos.
Fuente: Elaboración propia.

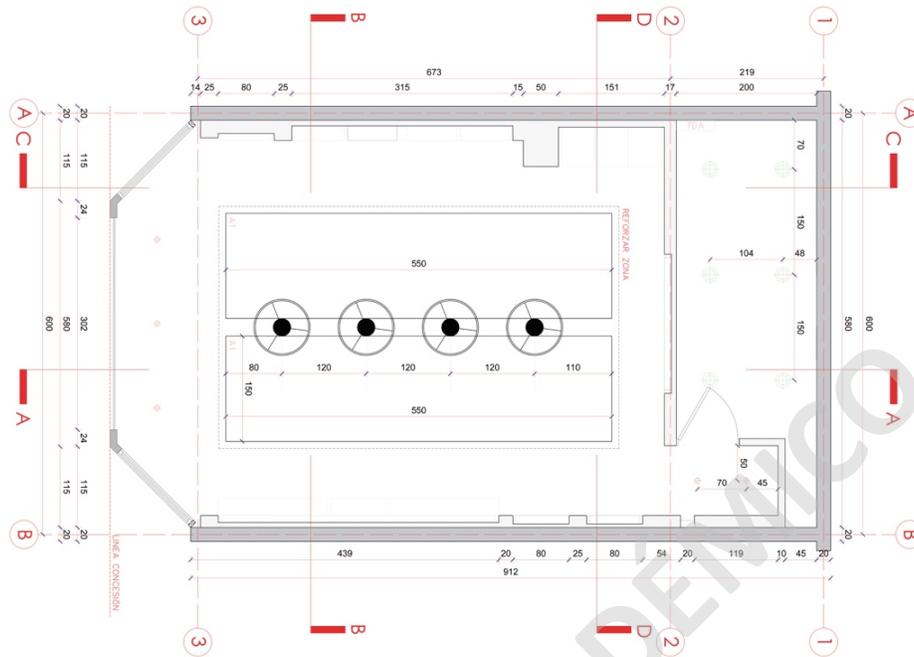
Figura 18. Manual de construcción - Planta Iluminación.
Fuente: Elaboración propia.

La iluminación de la sala de ventas llevara tres elementos, estos son caja de luz grande, lámpara circular LED y focos LED. La ubicación de cada elemento se señalará en el su respectivo plano.

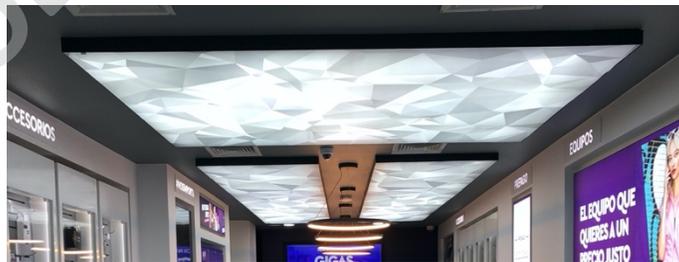
Para la instalación de los backlights, se deberá procurar que el cielo se encuentre perfectamente reforzado, además estos no podrán ser ubicados a menos de 30 cm de los sprinklers de extinción.

Figura 19. Manual de construcción - Iluminación.
Fuente: Elaboración propia.

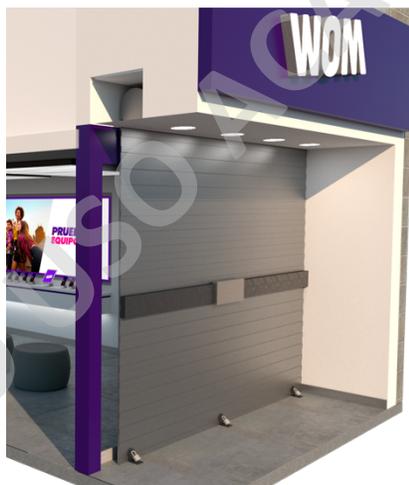
Como consecuencias de lo vivido durante fines de 2019, la empresa WOM S.A. estableció un requerimiento extra para la seguridad de tiendas que estén ubicadas fuera de centro comercial. Esto es un refuerzo especial para las cortinas antibandalicas, además de la instalación de una grafica de la marca que cubra dicha cortina en el caso que el mandante lo solicite.

Figura 20. Manual de construcción - Cortina de seguridad reforzada.
Fuente: Elaboracion propia.

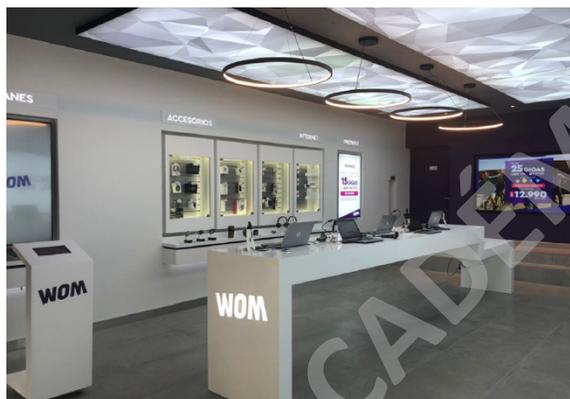
Figura 21. Manual de construcción - Tienda tipo.
Fuente: Elaboración propia.

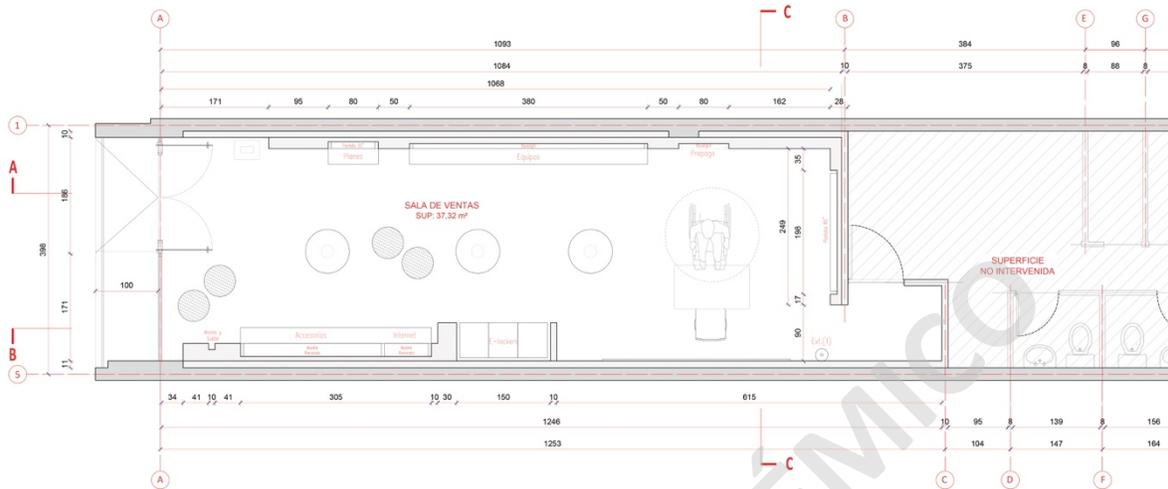
Figura 25. Sucursal Apumanque - Planta Arquitectura.
Fuente: WOM S.A.

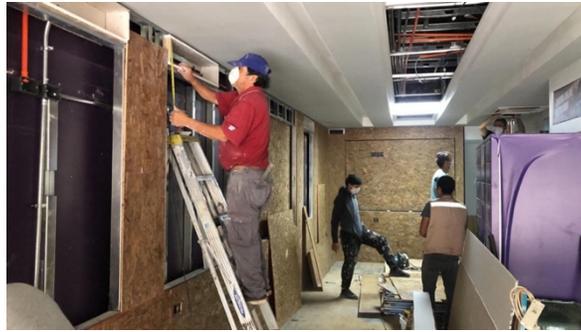
La primera visita se llevo a cabo el viernes 13 de marzo, donde constato el retiro de mobiliario, cajas de piso, pavimento y luminarias existentes. La empresa constructora ya había realizado el nuevo trazado de puntos eléctricos y la nivelación de sobrelosa. Además, estaban comenzando con la estructuración de tabiquería.

Figura 26. Sucursal Apumanque - Visita de obra.
Fuente: Elaboración propia.

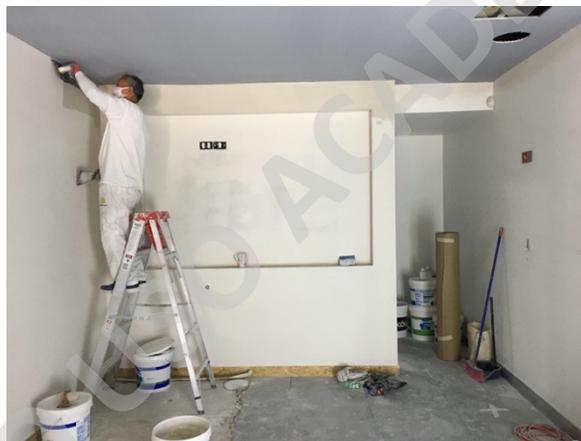
El viernes 13 de marzo se realizó la segunda reunión en terreno, la empresa constructora avanza de acuerdo con los plazos establecidos. La tabiquería se encuentra lista para enyesar y pintar, la instalación de porcelanato esta al 90% y se rectifica el trazado del refuerzo en la estructura de cielo para soportar el backlight.

Figura 27. Sucursal Apumanque - Visita de obra.
Fuente: Elaboración propia.

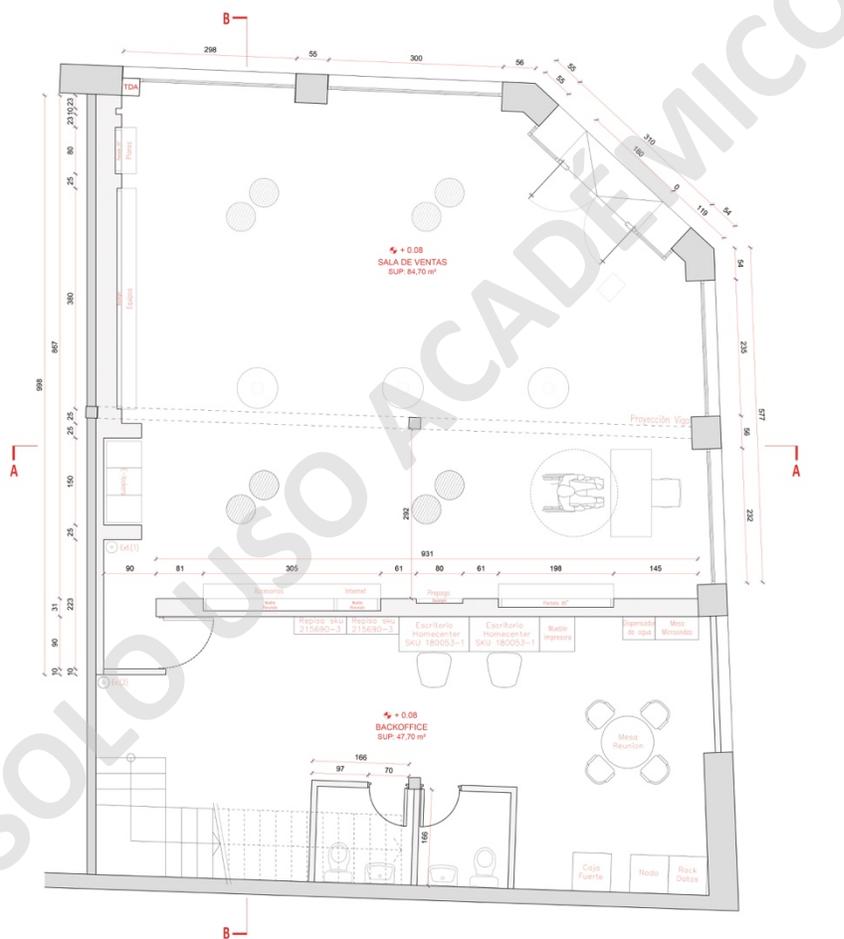
Figura 28. Sucursal Talca 8 Oriente - Planta Arquitectura.
Fuente: WOM S.A.

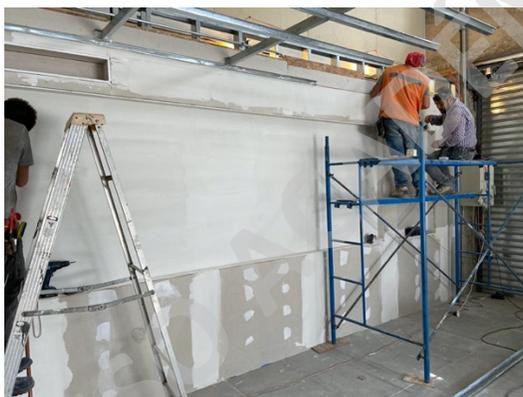
La primera visita que realiza el jefe comercial de la zona es el lunes 6 de abril, durante los trabajos de fin de semana se realizó la canalización eléctrica en piso, se niveló la sobrelosa y se trazó la ubicación de los separadores verticales.

Figura 29. Sucursal Talca 8 Oriente - Seguimiento.
Fuente: Seguimiento remoto.

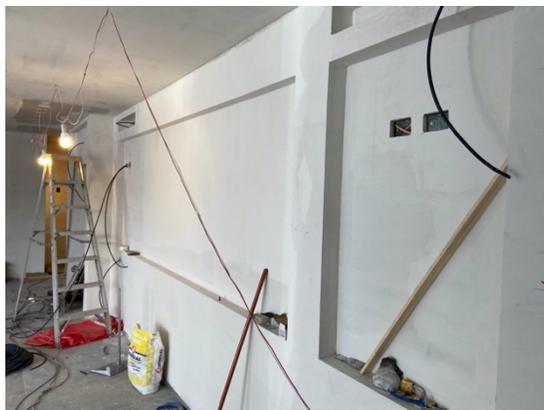
El viernes 10 de abril el arquitecto encargado de este proyecto viaja a la ciudad de Talca para hacer la visita junto al jefe comercial. En ella se constata que el desarrollo no ha sufrido el retraso que se esperaba y el avance va de acuerdo con el plazo estipulado. La constructora ya levanto la estructura de la tabiquería y canalizo sus puntos eléctricos, además que comenzó la instalación de porcelanato en la oficina del personal.

Figura 30. Sucursal Talca 8 Oriente - Seguimiento.
Fuente: Seguimiento remoto.
